Asbestinventarisatetest

Korte Veldstraat 25, 2300 Turnhout

Attestnummer : 20250311-000198.000

Uitgegeven op : 11.03.2025

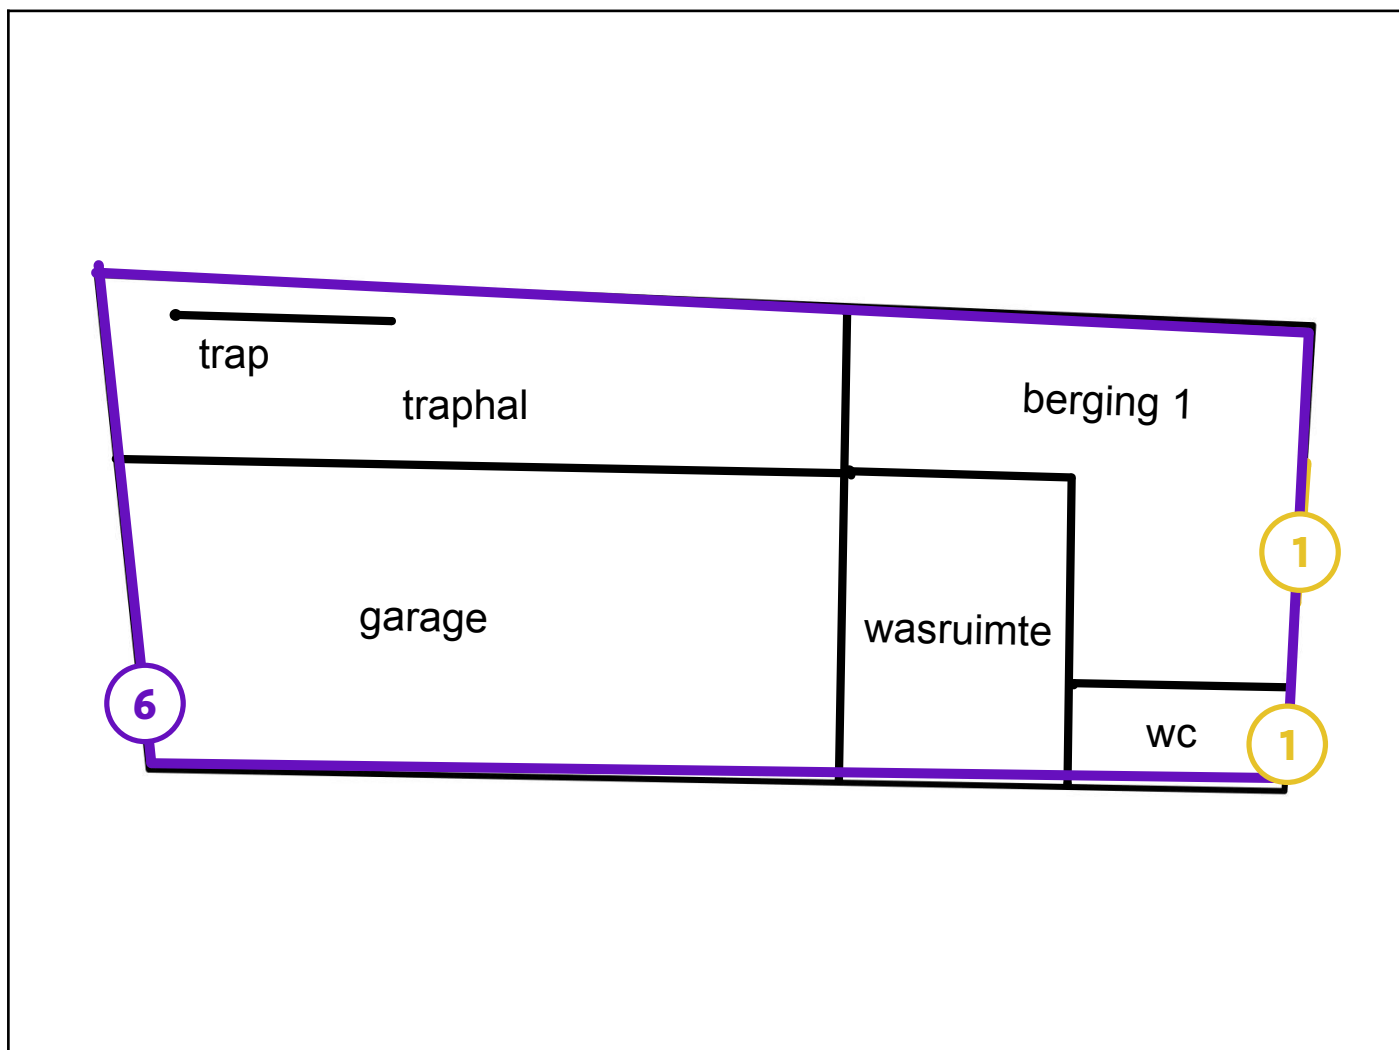
Plan 1.1: Woning glvl

Beschrijving	Type	Actie
1. Berging 1 venstertablet in massal + wc	Asbestmateriaal	Zorgvuldig beheren
6. Woning buitenzijde in baksteen	Advies	-

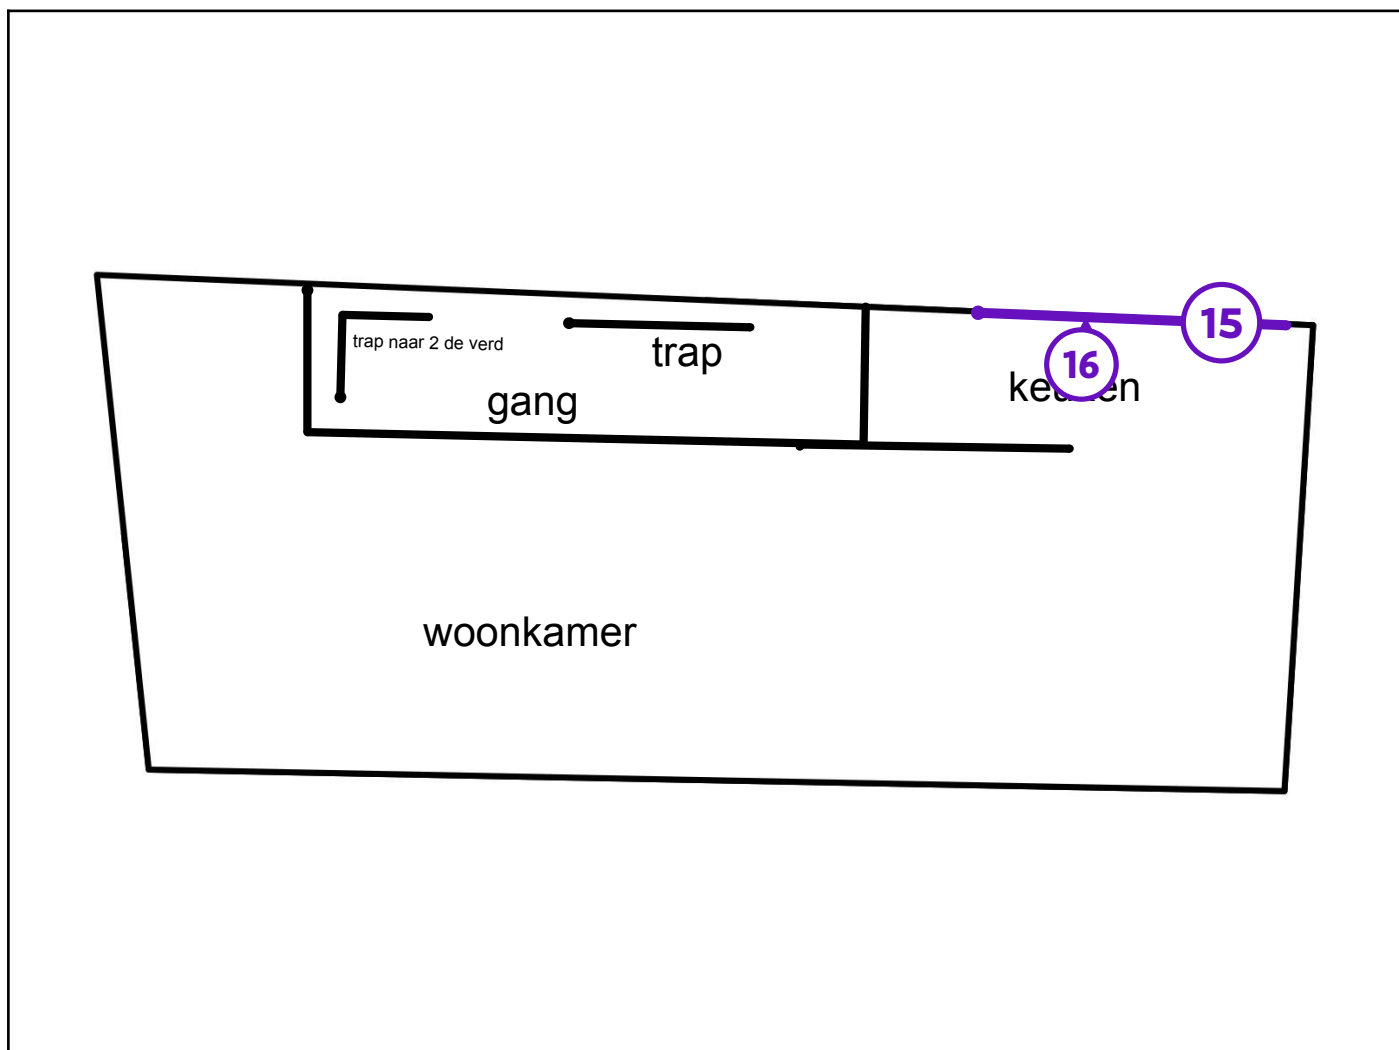
Plan 1.2: Woning 1 ste verd

Beschrijving	Type	Actie
15. Keuken spatwand hout en metaal	Advies	-
16. Keuken anti dreun	Advies	-

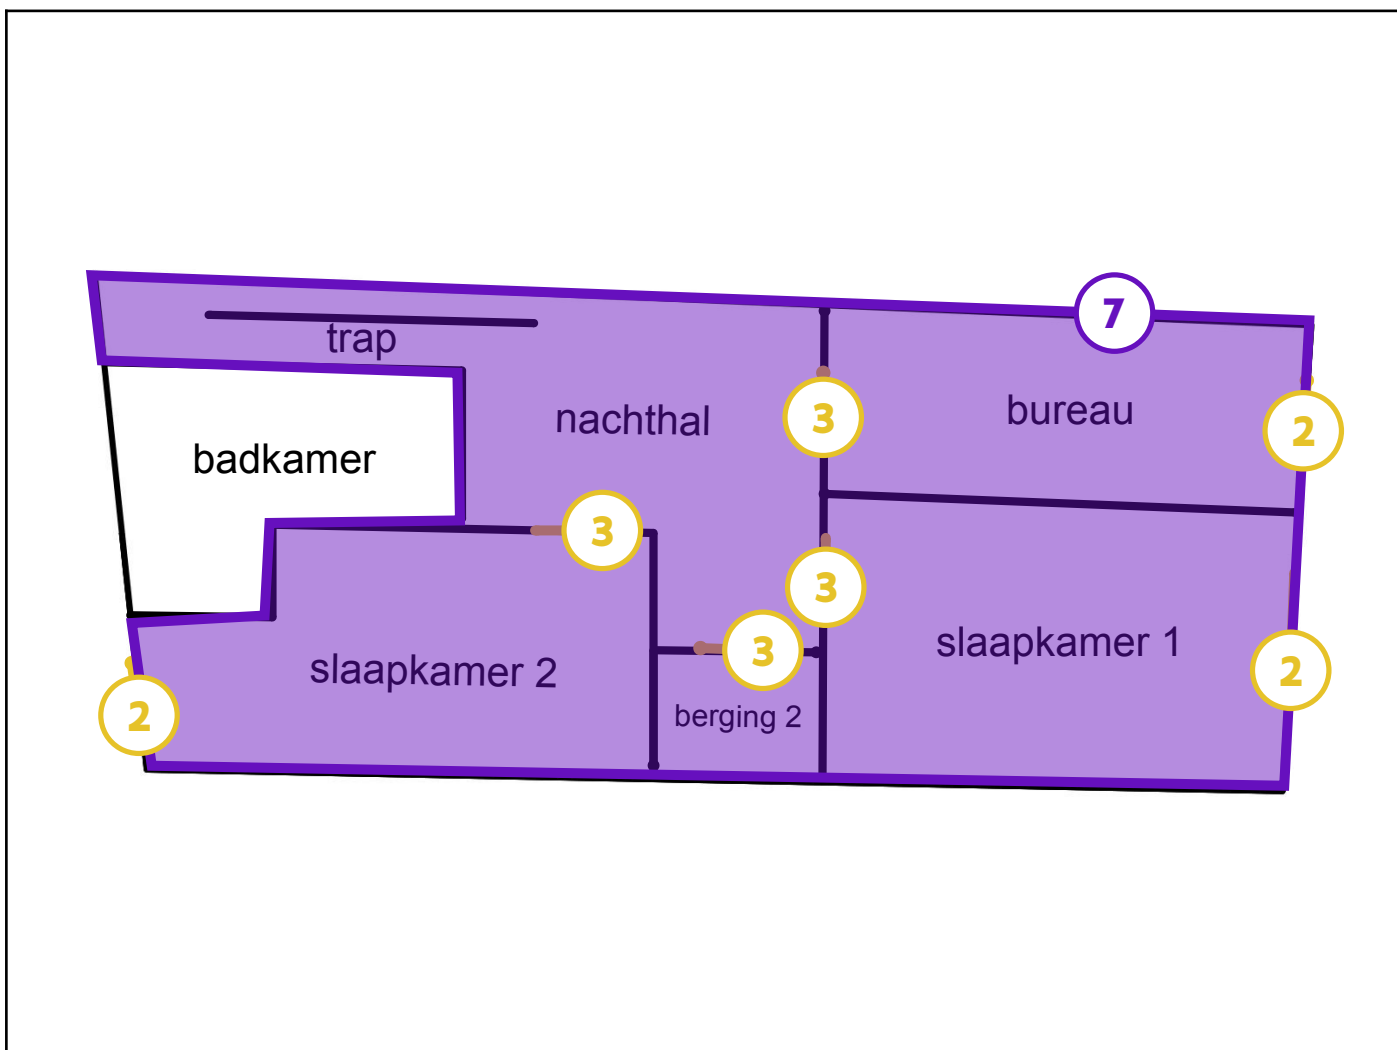
Plan 1.3: Woning 2 de verd

Beschrijving	Type	Actie
2. 2 de verdieping massal vensterbanken - 3 stuks	Asbestmateriaal	Zorgvuldig beheren
3. Massal dorpels 2de verdieping - 4 stuks	Asbestmateriaal	Zorgvuldig beheren
7. Vloer 2 de verdieping in laminaat (behalve badkamer)	Advies	-

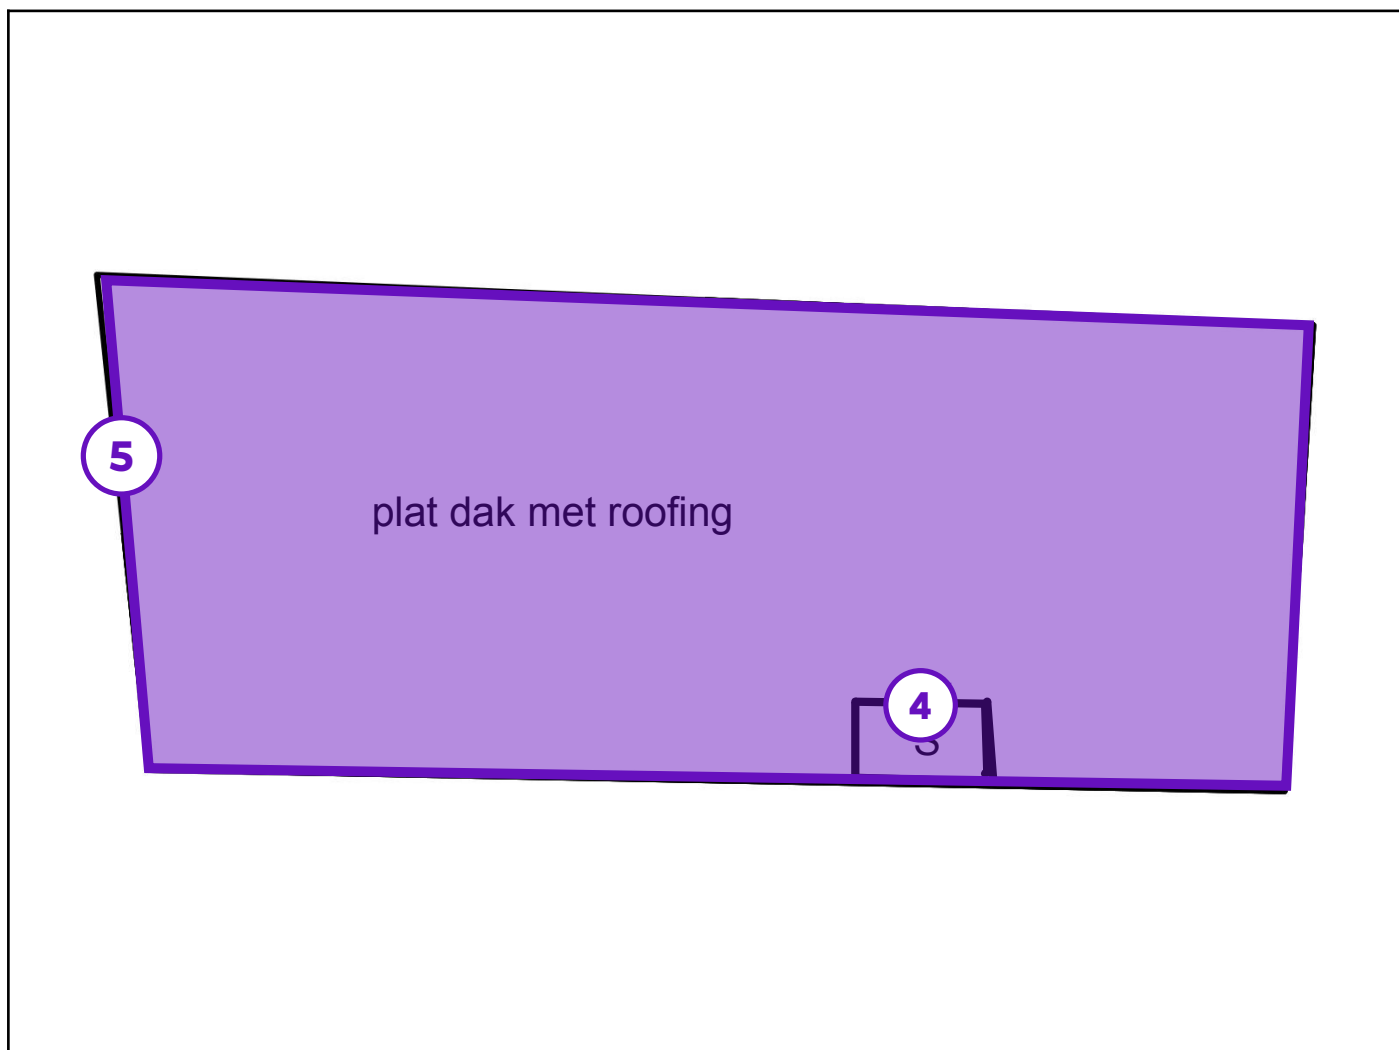
Plan 1.4: Woning dak

Beschrijving	Type	Actie
4. Schouw op dak	Beperking	-
5. Dak woning roofing recent 2015	Advies	-

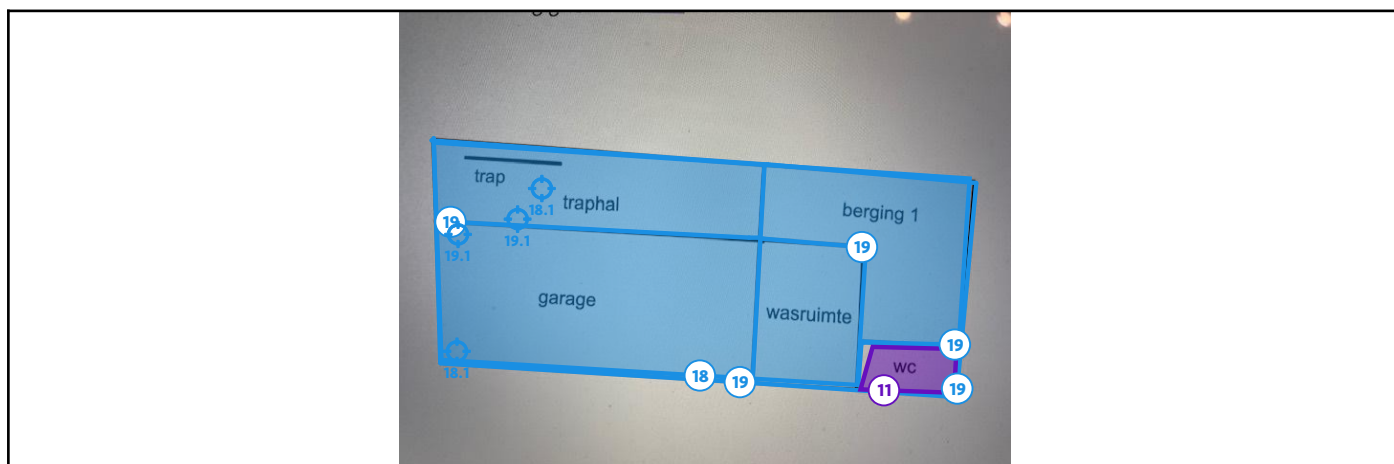
Plan 1.5: Woning gvl muren en plafonds

Beschrijving	Type	Actie
11. WC plafond gyproc - geen naden zichtbaar	Advies	-
18. Mengstaal pleister plafond:garage,traphal gvl,woonkamer, berging2	Geen asbest	-
18.1 Code: MM02	Mengmonster	-
19. Mengstaal pleister muren:garage,traphalgvl,keuken,woonkamer,berging 2	Geen asbest	-
19.1 Code: MM01	Mengmonster	-

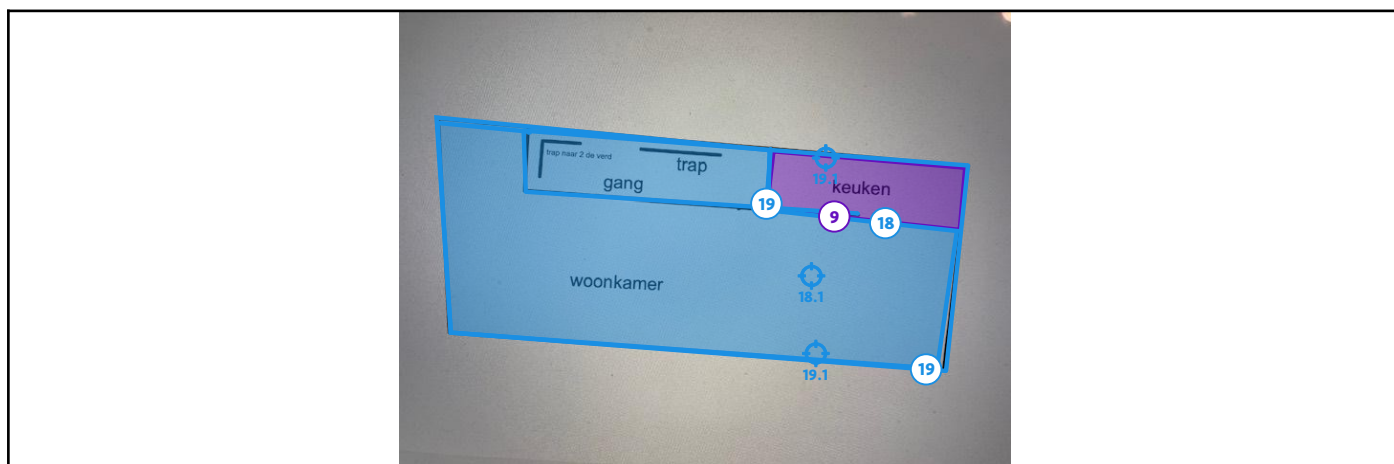
Plan 1.6: Woning 1 ste verd muren en plafonds

Beschrijving	Type	Actie
9. Keuken plafond in isolatietegels	Advies	-
18. Mengstaal pleister plafond:garage,traphal gvl,woonkamer, berging2	Geen asbest	-
18.1 Code: MM02	Mengmonster	-
19. Mengstaal pleister muren:garage,traphal gvl,keuken,woonkamer,berging 2	Geen asbest	-
19.1 Code: MM01	Mengmonster	-

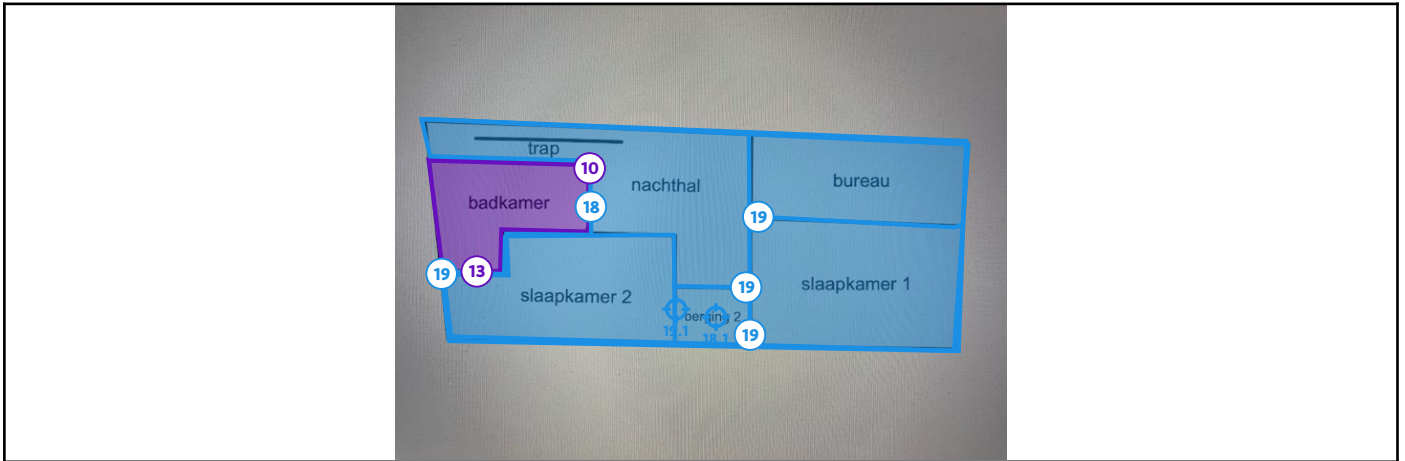
Plan 1.7: Woning 2 de verd muren en plafonds

Beschrijving	Type	Actie
10. Badkamer faiencetegels	Advies	-
13. Badkamer plafond gyproc - geen naden zichtbaar	Advies	-
18. Mengstaal pleister plafond:garage,traphal gvl,woonkamer, berging2	Geen asbest	-
18.1 Code: MM02	Mengmonster	-
19. Mengstaal pleister muren:garage,traphal gvl,keuken,woonkamer,berging 2	Geen asbest	-
19.1 Code: MM01	Mengmonster	-

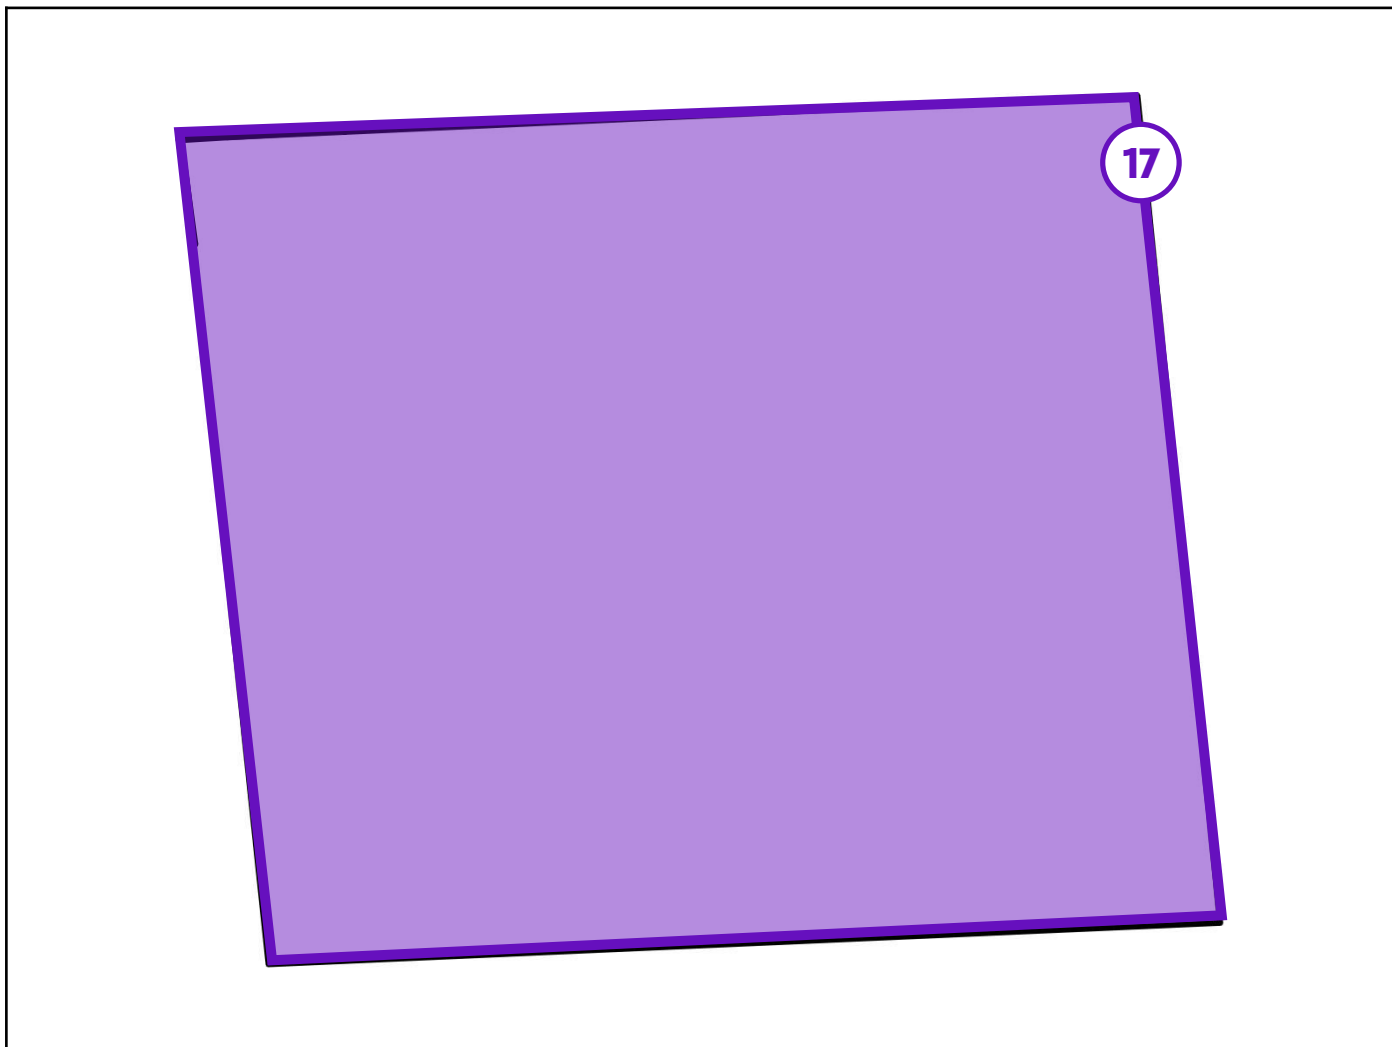
Plan 2.1: Tuinhuis dak

Beschrijving	Type	Actie
17. Tuinhuis dak in metaal	Advies	-

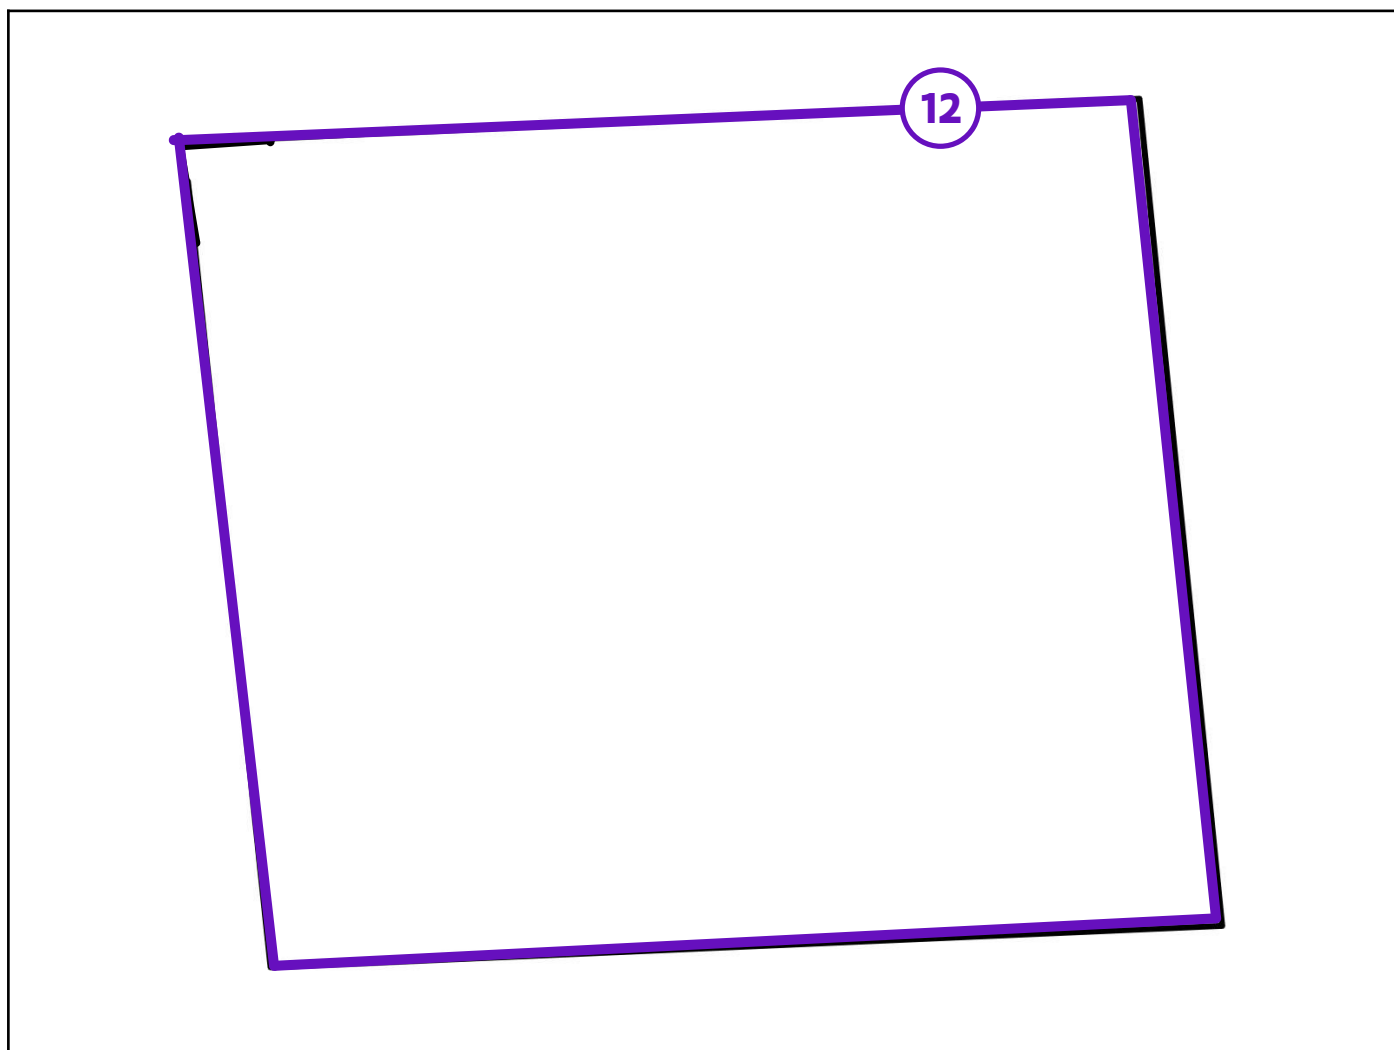
Plan 2.2: Tuinhuis constructie

Beschrijving	Type	Actie
12. Tuinhuis constructie binnen en buitenzijde in metaal	Advies	-

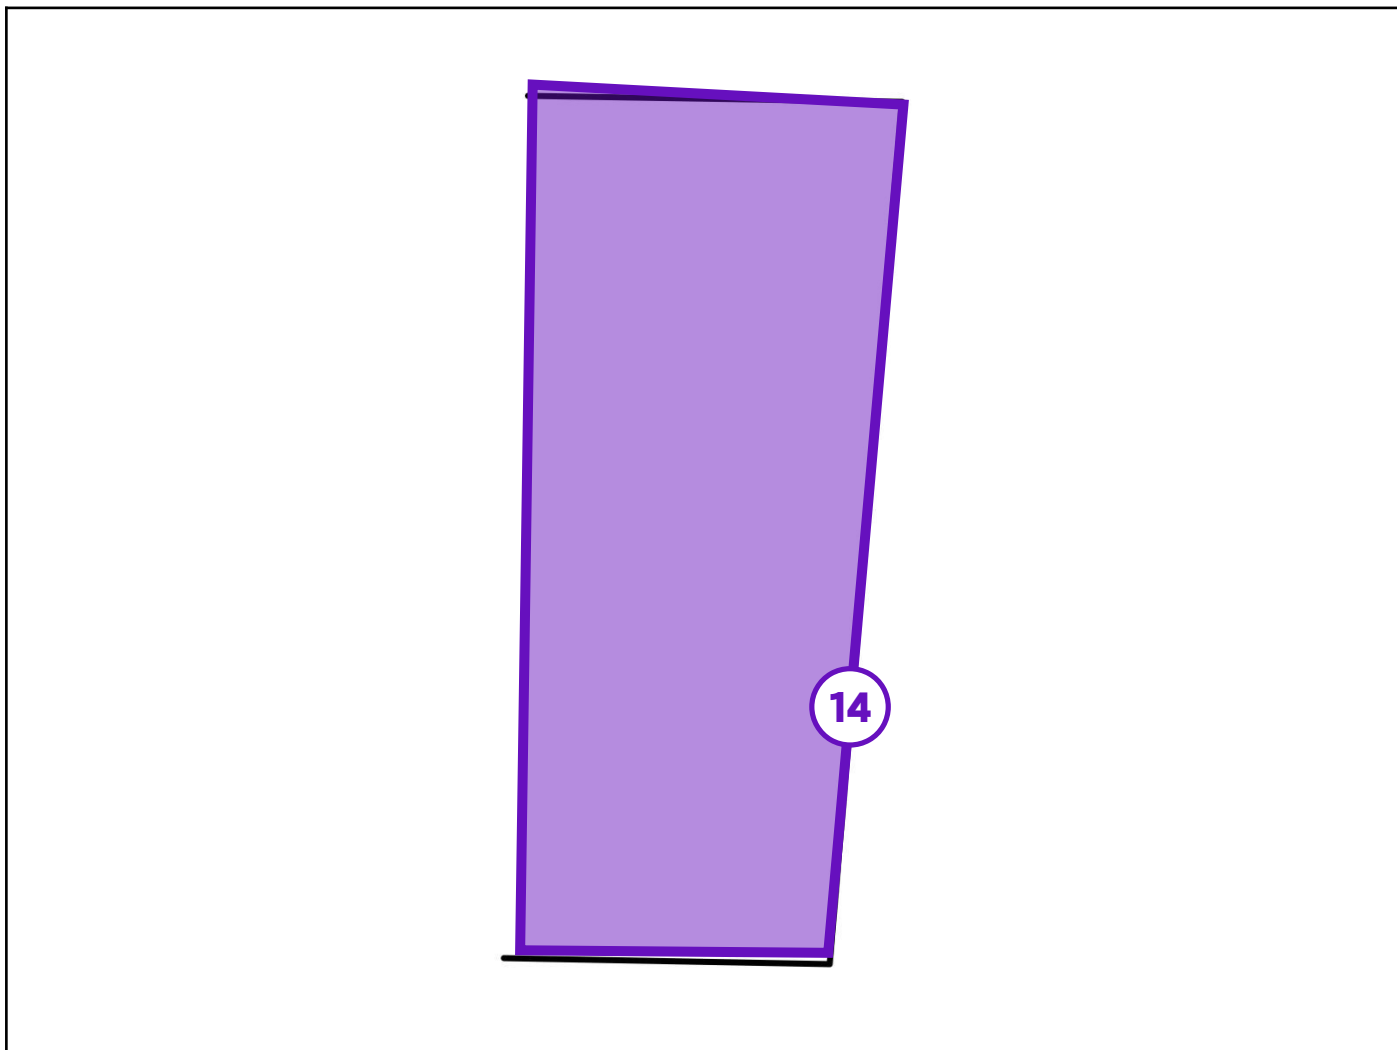
Plan 3.1: Overkapping dak

Beschrijving	Type	Actie
14. Overkapping dak in polycarbonaat	Advies	-

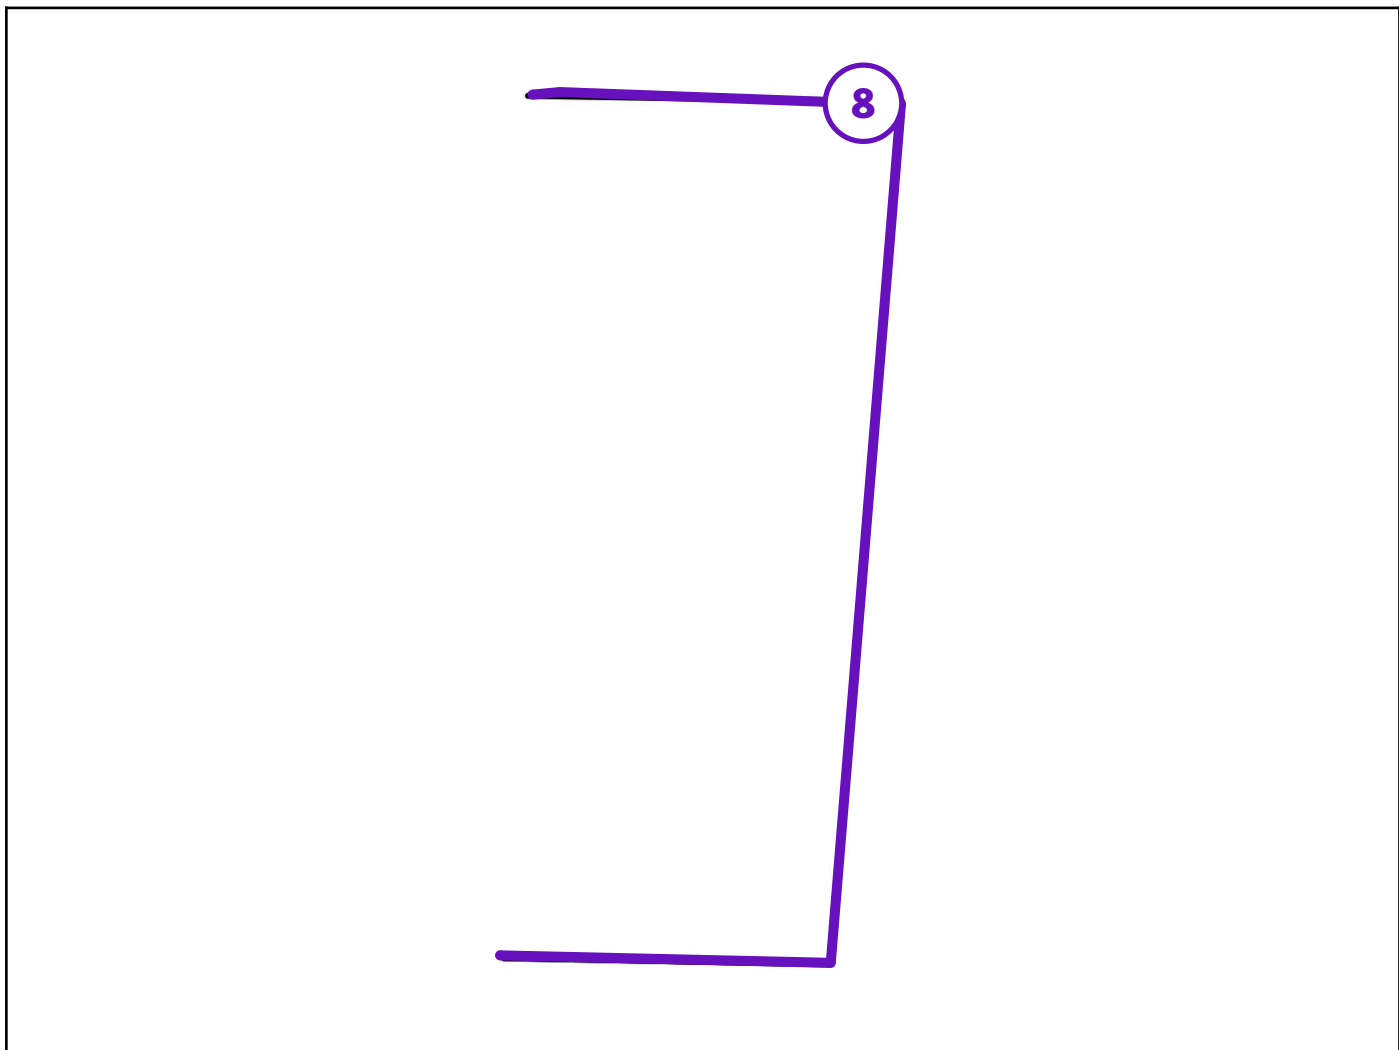
Plan 3.2: Overkapping constructie

Beschrijving	Type	Actie
8. Overkapping constructie hout	Advies	-
