Asbestinventarisatetest

Hogestraat 54, 2300 Turnhout

Attestnummer : 20240911-000462.000

Uitgegeven op : 11.09.2024

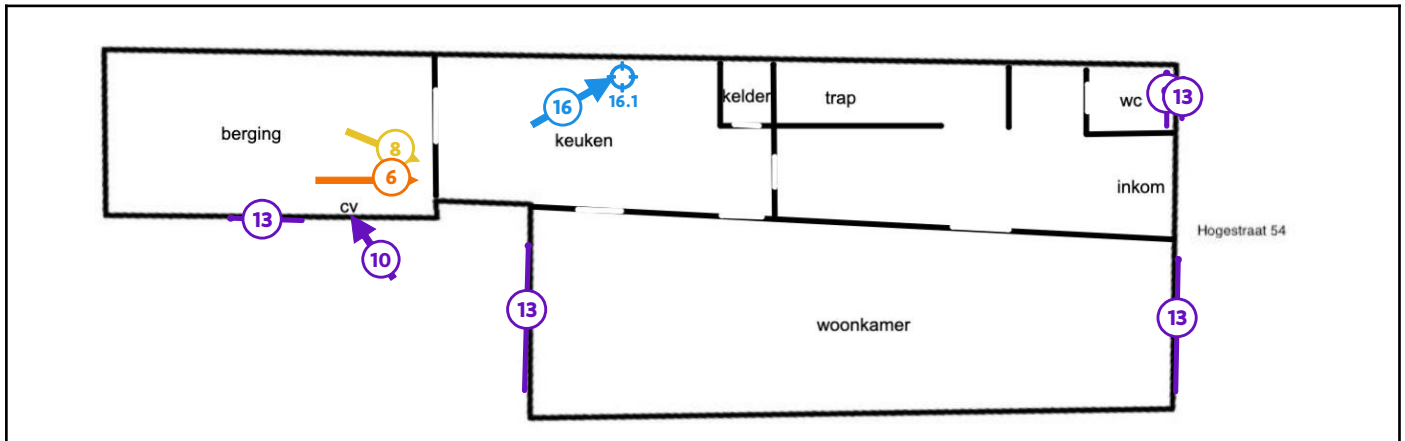
Plan 1.1: Gelijkvloers

Beschrijving	Type	Actie
6. Electriciteitsbord vezelcement berging	Asbestmateriaal	Verwijderen
8. Bakeliet schakelaars berging	Asbestmateriaal	Zorgvuldig beheren
9. Natuursteen vensterbanken onder pvc	Advies	-
10. Oude CV ketel	Advies	-
13. Ramen met flexibele kit	Advies	-
16. Verf onderzijde spoelbak keuken	Geen asbest	-
16.1 Code: 4	Puntmonster	-

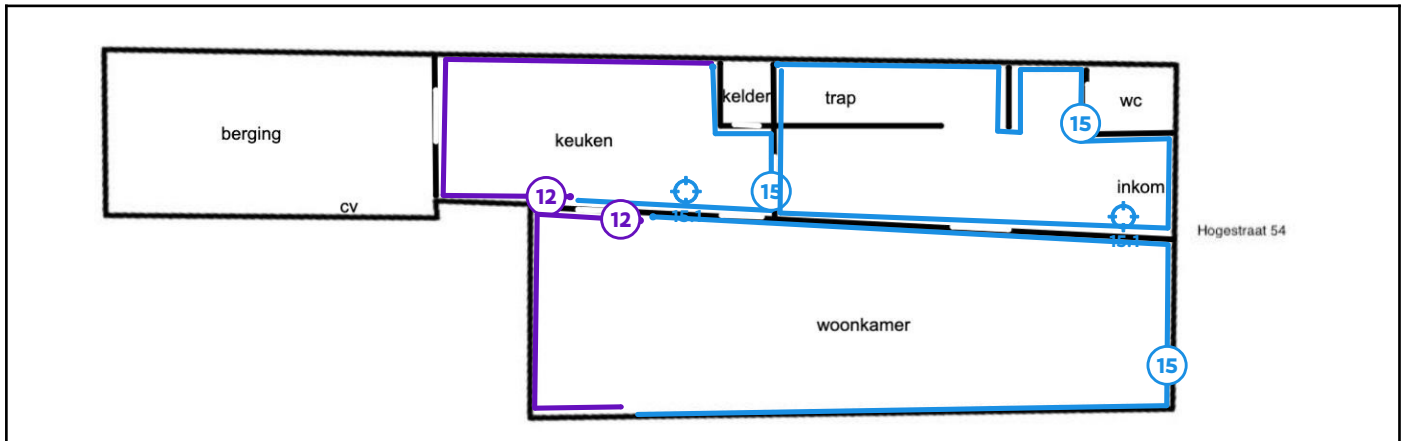
Plan 1.2: Gelijkvloers (wanden)

Beschrijving	Type	Actie
12. Voorzetwand hout/pvc/gipsplaat	Advies	-
15. Pleister wanden	Geen asbest	-
15.1 Code: 1	Mengmonster	-

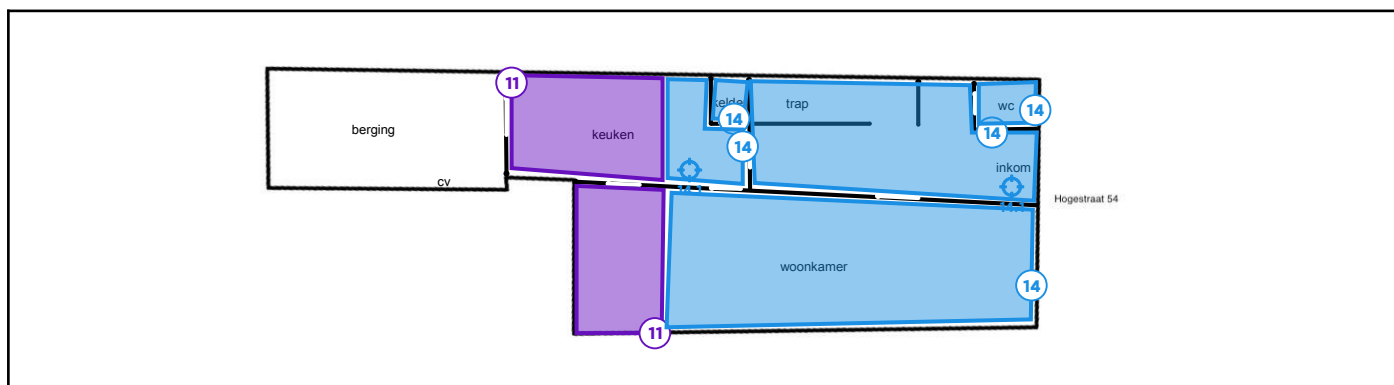
Plan 1.3: Gelijkvloers (plafonds)

Beschrijving	Type	Actie
11. Valse plafonds hout/pvc/gipsplaat	Advies	-
14. Pleister Plafond	Geen asbest	-
14.1 Code: 2	Mengmonster	-

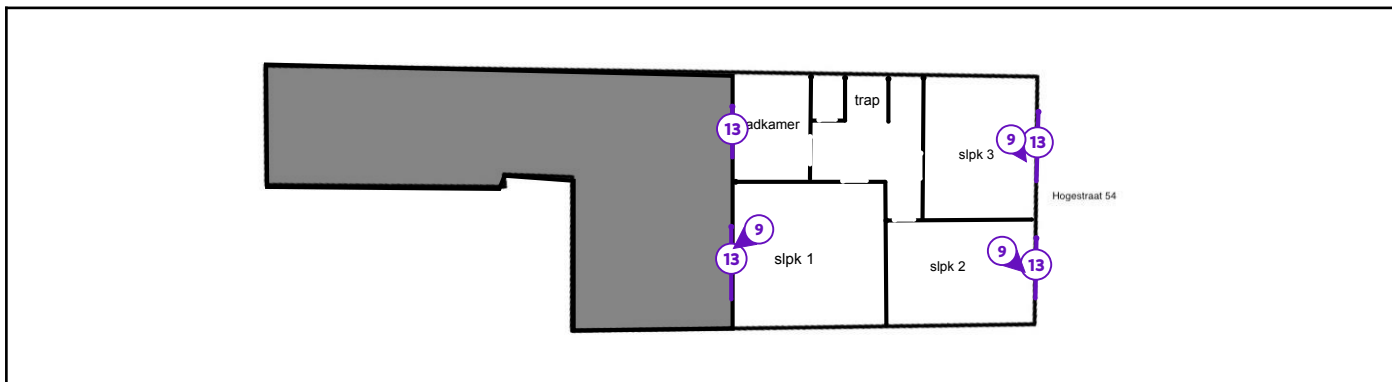
Plan 1.4: Verdieping

Beschrijving	Type	Actie
9. Natuursteen vensterbanken onder pvc	Advies	-
13. Ramen met flexibele kit	Advies	-

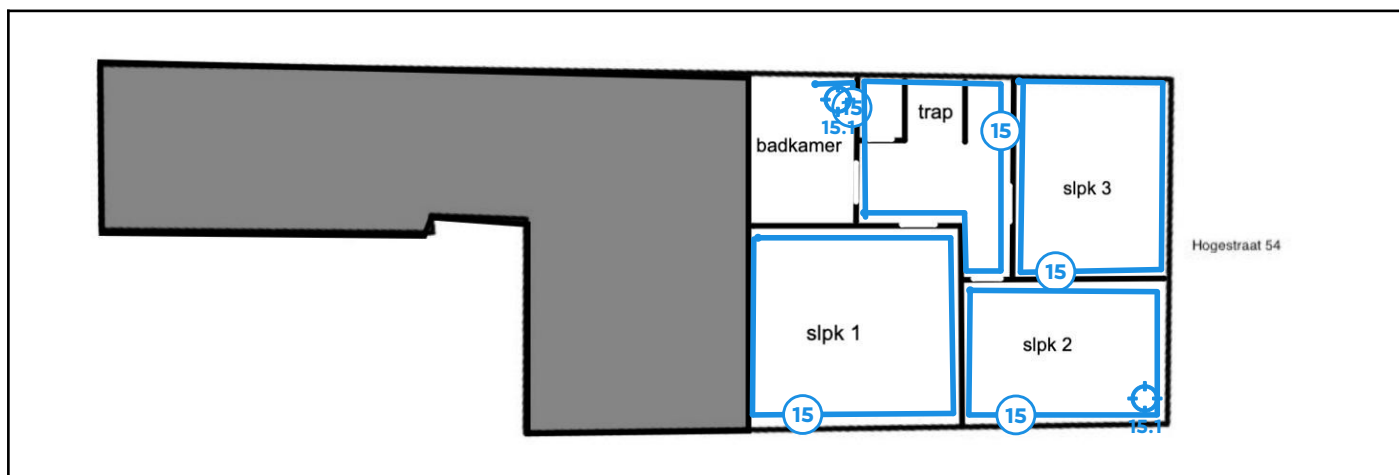
Plan 1.5: Verdieping (wanden)

Beschrijving	Type	Actie
15. Pleister wanden	Geen asbest	-
15.1 Code: 1	Mengmonster	-

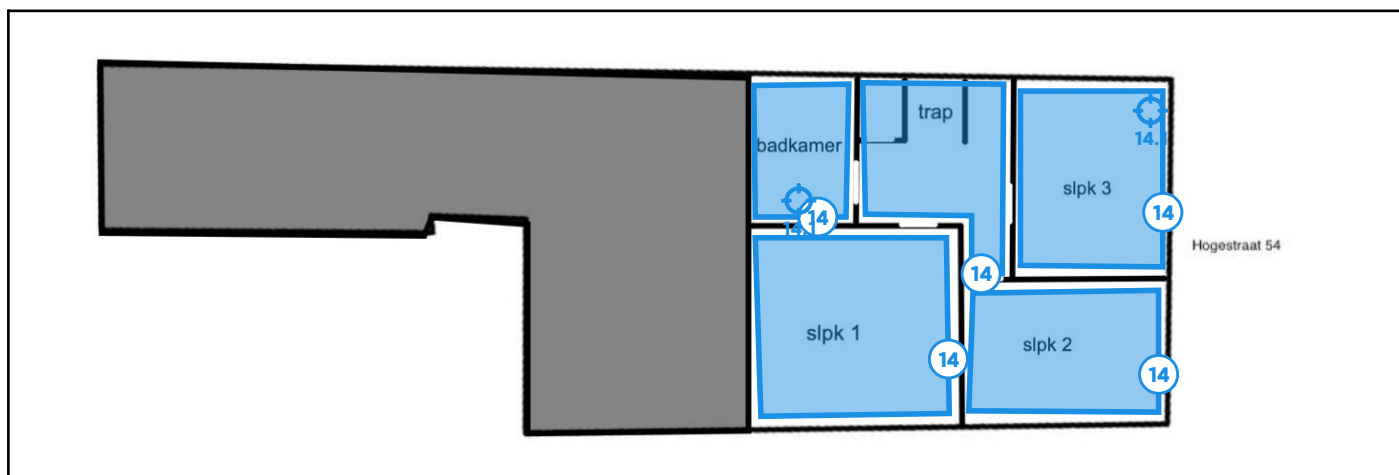
Plan 1.6: Verdieping (plafonds)

Beschrijving	Type	Actie
14. Pleister Plafond	Geen asbest	-
14.1 Code: 2	Mengmonster	-

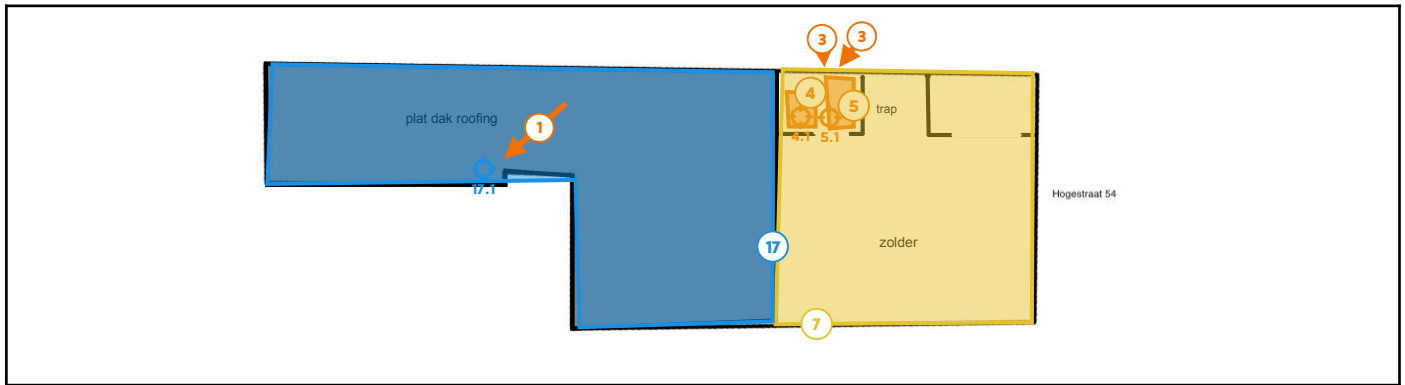
Plan 1.7: Zolder en dak

Beschrijving	Type	Actie
1. Rookgaskanaal asbestcement in schouw plat dak	Asbestmateriaal	Verwijderen
3. Rookgaskanalen asbestcement zolder	Asbestmateriaal	Verwijderen
4. Vloerzeil vinyl rood zolder	Asbestmateriaal	Verwijderen
4.1 Code: 7	Puntmonster	-
5. Vloerzeil vinyl oranje zolder	Asbestmateriaal	Verwijderen
5.1 Code: 6	Puntmonster	-
7. Onderdak Menuiserieplaat	Asbestmateriaal	Zorgvuldig beheren
17. Roofing plat dak	Geen asbest	-
17.1 Code: 5	Puntmonster	-

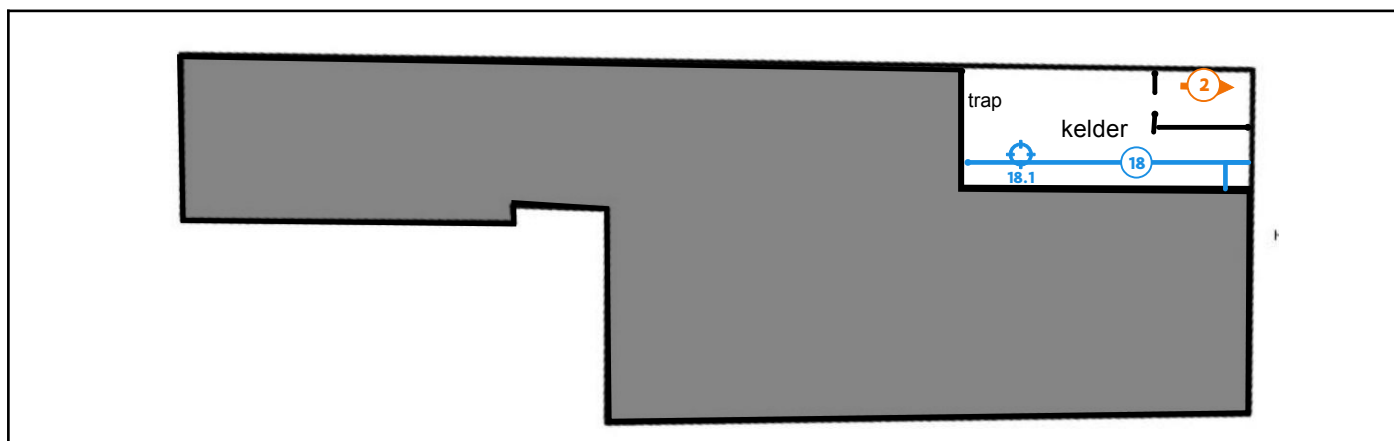
Plan 1.8: Kelder

Beschrijving	Type	Actie
2. Asbestcement afvoerbuis kelder	Asbestmateriaal	Verwijderen
18. Bitumen buisisolatie kelder	Geen asbest	-
18.1 Code: 3	Puntmonster	-
