Asbestinventarisatetest

Brusselsesteenweg 100, 9400 Ninove

Attestnummer : 20250227-000213.000

Niet-asbestveilig

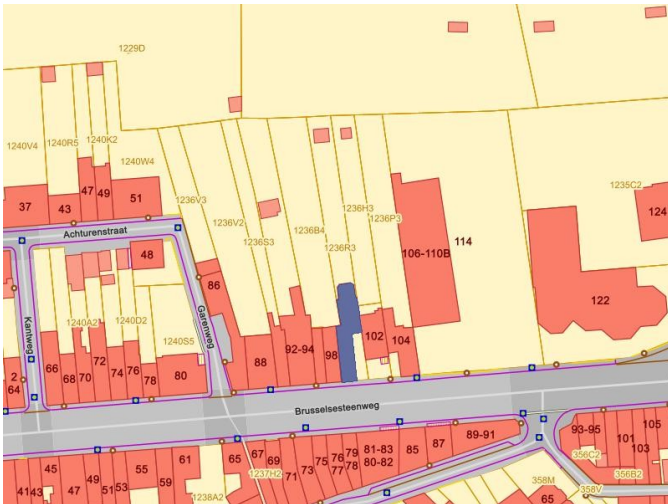
Zone 1: Hoofdgebouw

Tijdens de inspectie vastgesteld:

2 Asbestmaterialen

2. Mastiek: verdacht (met staalname)	Asbestmateriaal	Verwijderen
5. valse plafonds	Advies	-
8. Vinylvloer niet verdacht	Advies	-
9. Tegellijm niet zichtbaar	Advies	-

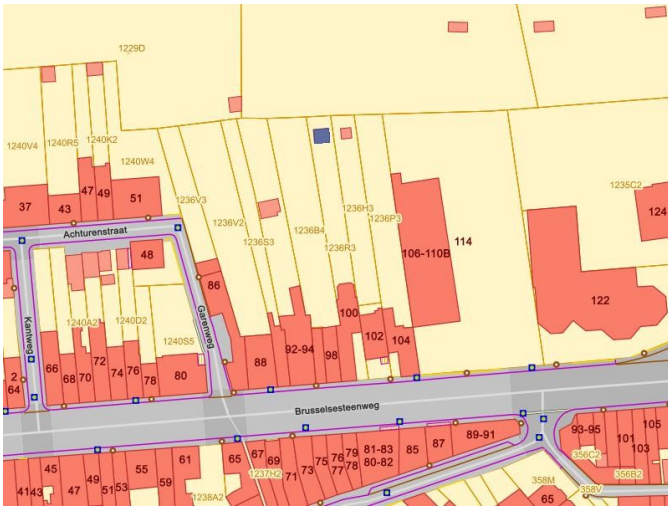
Zone 2: Bijgebouw

Tijdens de inspectie vastgesteld:

- 1 Asbestmateriaal**
- 0 Beperkingen
- 0 Uitsluitingen
- 0 Roerende goederen
- 0 Puin, steenslag, (water)bodem
- 0 Adviezen
- 0 Geen asbest

Indien mogelijk de ondervloer afdekken , golfplaten voorzichtig verwijderen, extra fixeren, niet breken , niet gooien, onmiddellijk verpakken of voorzichtig in container met asbest bag plaatsen. Voldoende benevelen/bevochtigen tijdens de duur van de werken. Indien golfplaten in slechte staat zijn en kans bestaat
