Asbestinventarisatetest

Kievitenlaan 9, 1702 Dilbeek

Attestnummer : 20240329-000520.000

Uitgegeven op : 29.03.2024

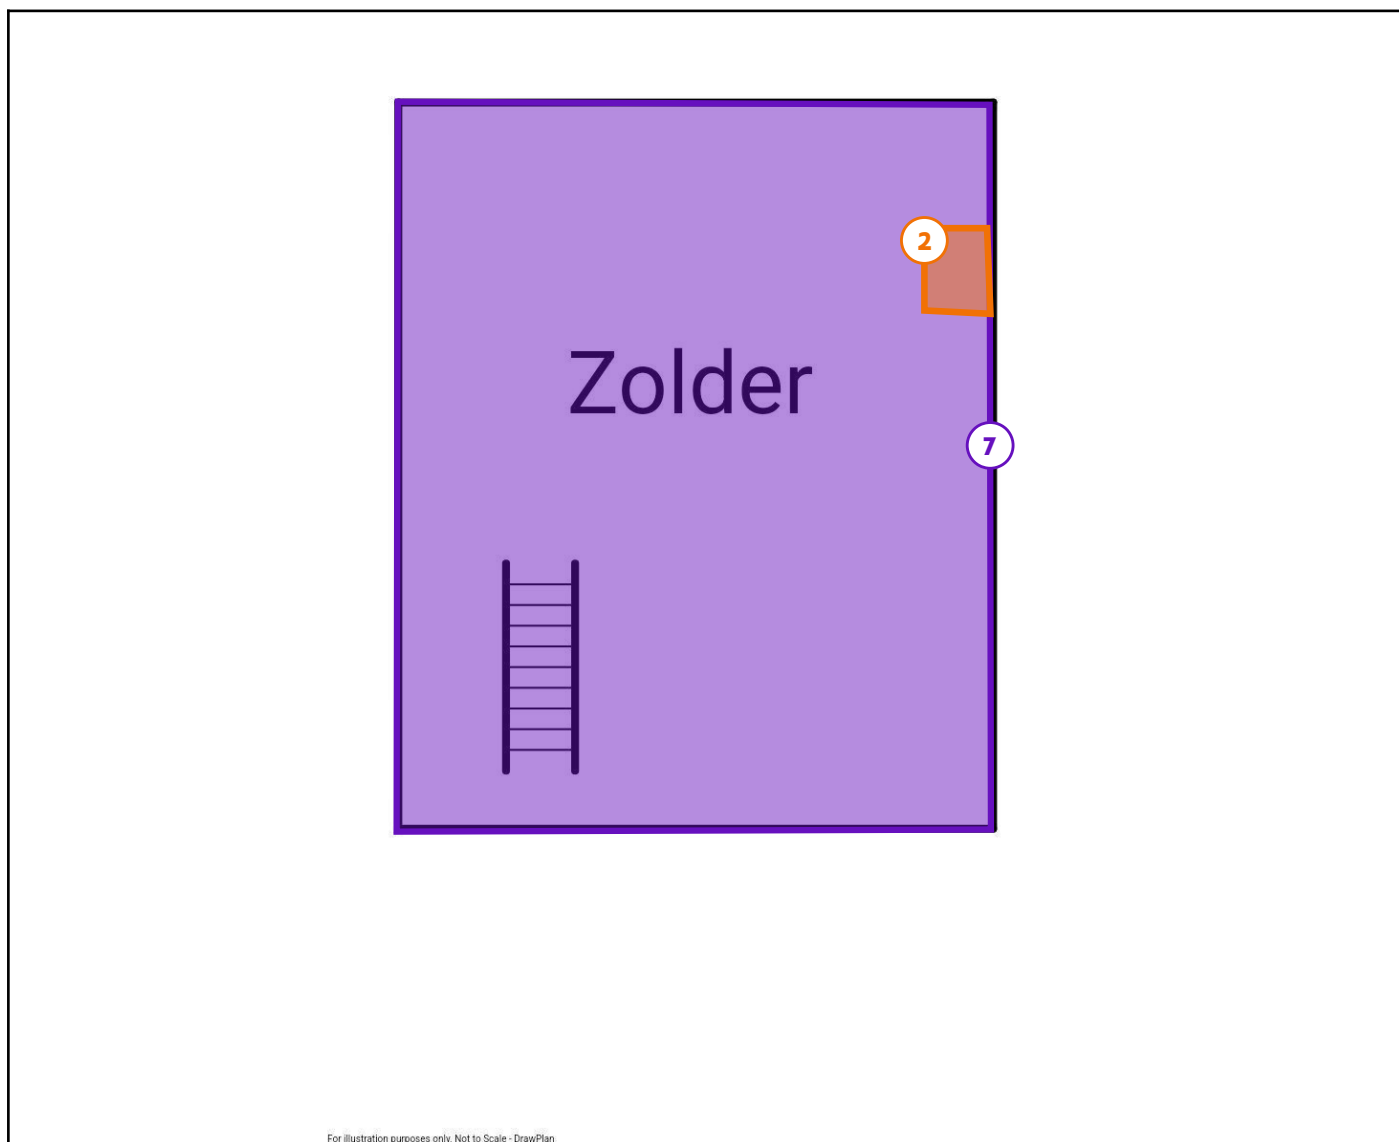
Plan 1.1: Zolder

Legende van plan 1.1: Zolder

Beschrijving	Type	Actie
2. Schouw	Asbestmateriaal	Verwijderen
7. Plafonds bestaande uit voorzetpanelen	Advies	-

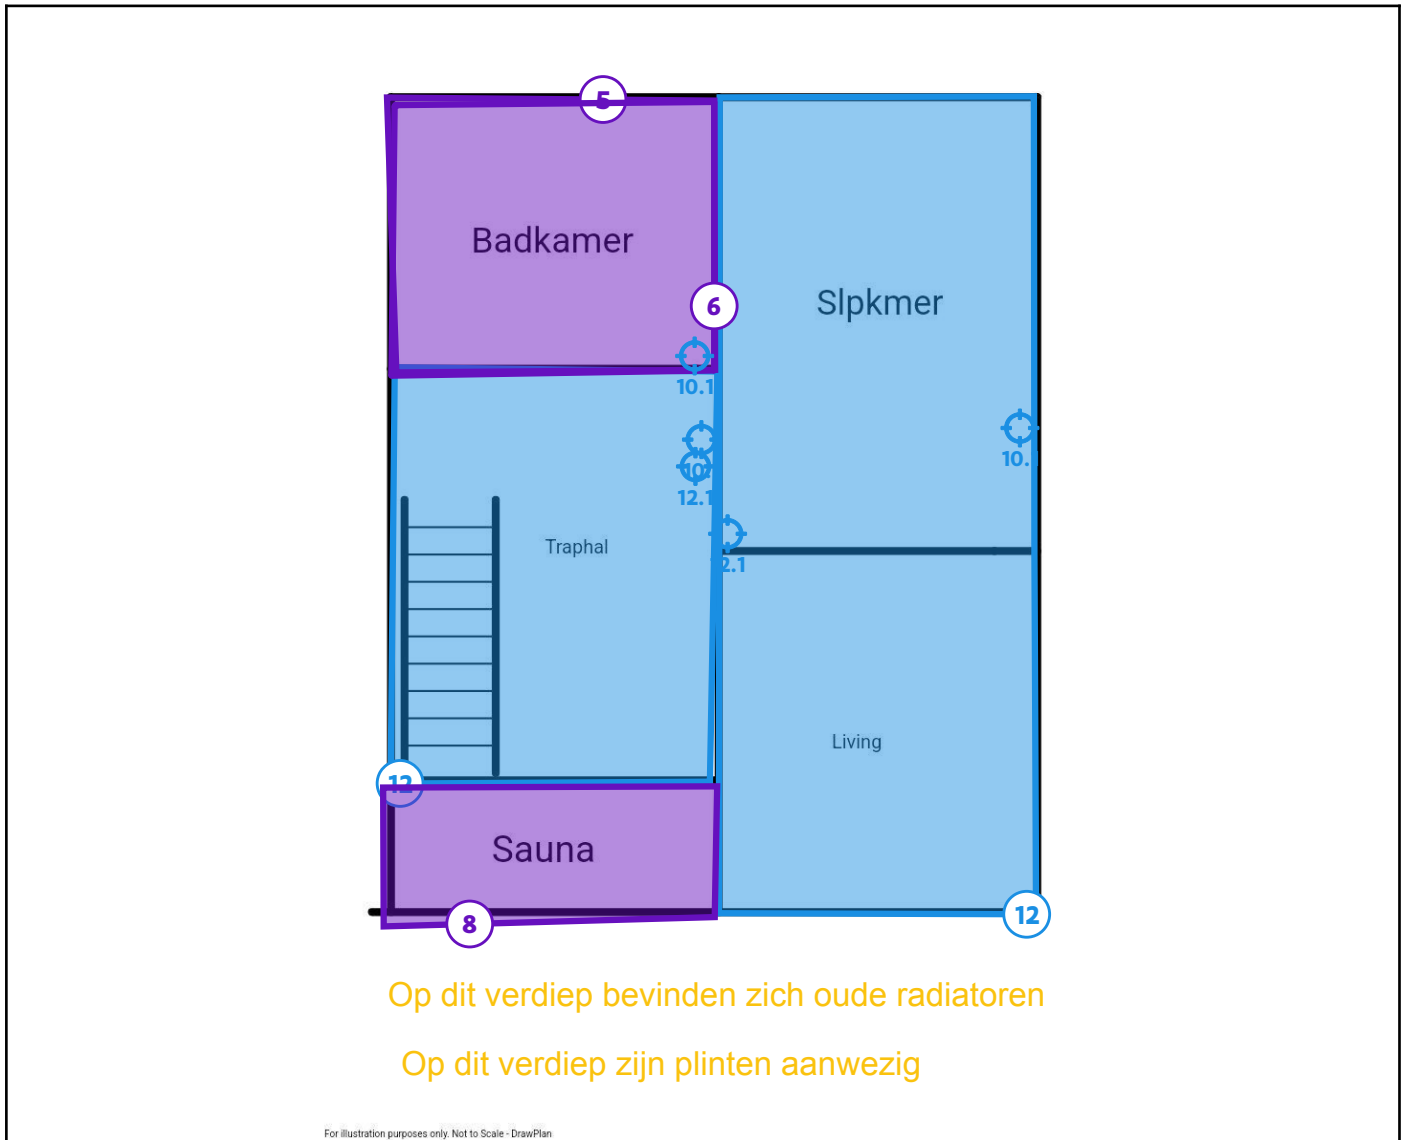
Plan 1.2: Verdiep 2

Legende van plan 1.2: Verdiep 2

Beschrijving	Type	Actie
4. Plinten	Advies	-
5. Plafonds bestaande uit voorzetpanelen	Advies	-
6. Faiencetegels	Advies	-
8. Muren bestaande uit voorzetpanelen	Advies	-
9. Oude radiatoren	Advies	-
10. Pleisterwerk wanden	Geen asbest	-

10.1 Code: MM01	Mengmonster	-
12. Pleisterwerk plafonds	Geen asbest	-
12.1 Code: MM02	Mengmonster	-

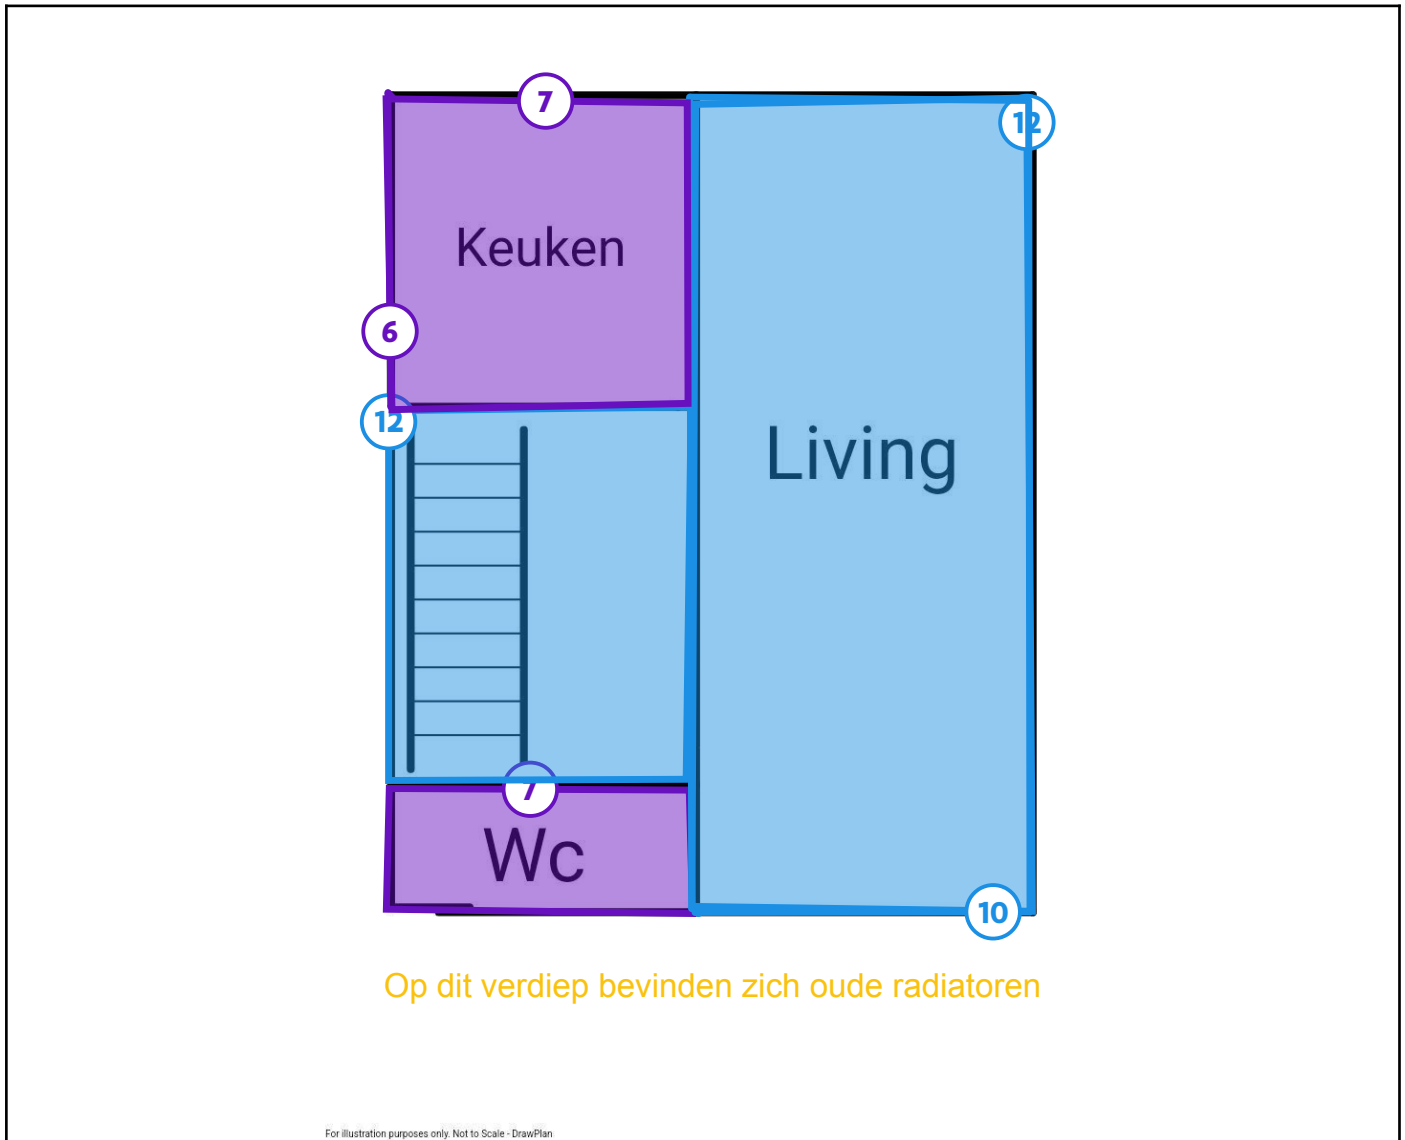
Plan 1.3: Verdiep 1

Legende van plan 1.3: Verdiep 1

Beschrijving	Type	Actie
6. Faiencetegels	Advies	-
7. Plafonds bestaande uit voorzetpanelen	Advies	-
9. Oude radiatoren	Advies	-
10. Pleisterwerk wanden	Geen asbest	-
12. Pleisterwerk plafonds	Geen asbest	-

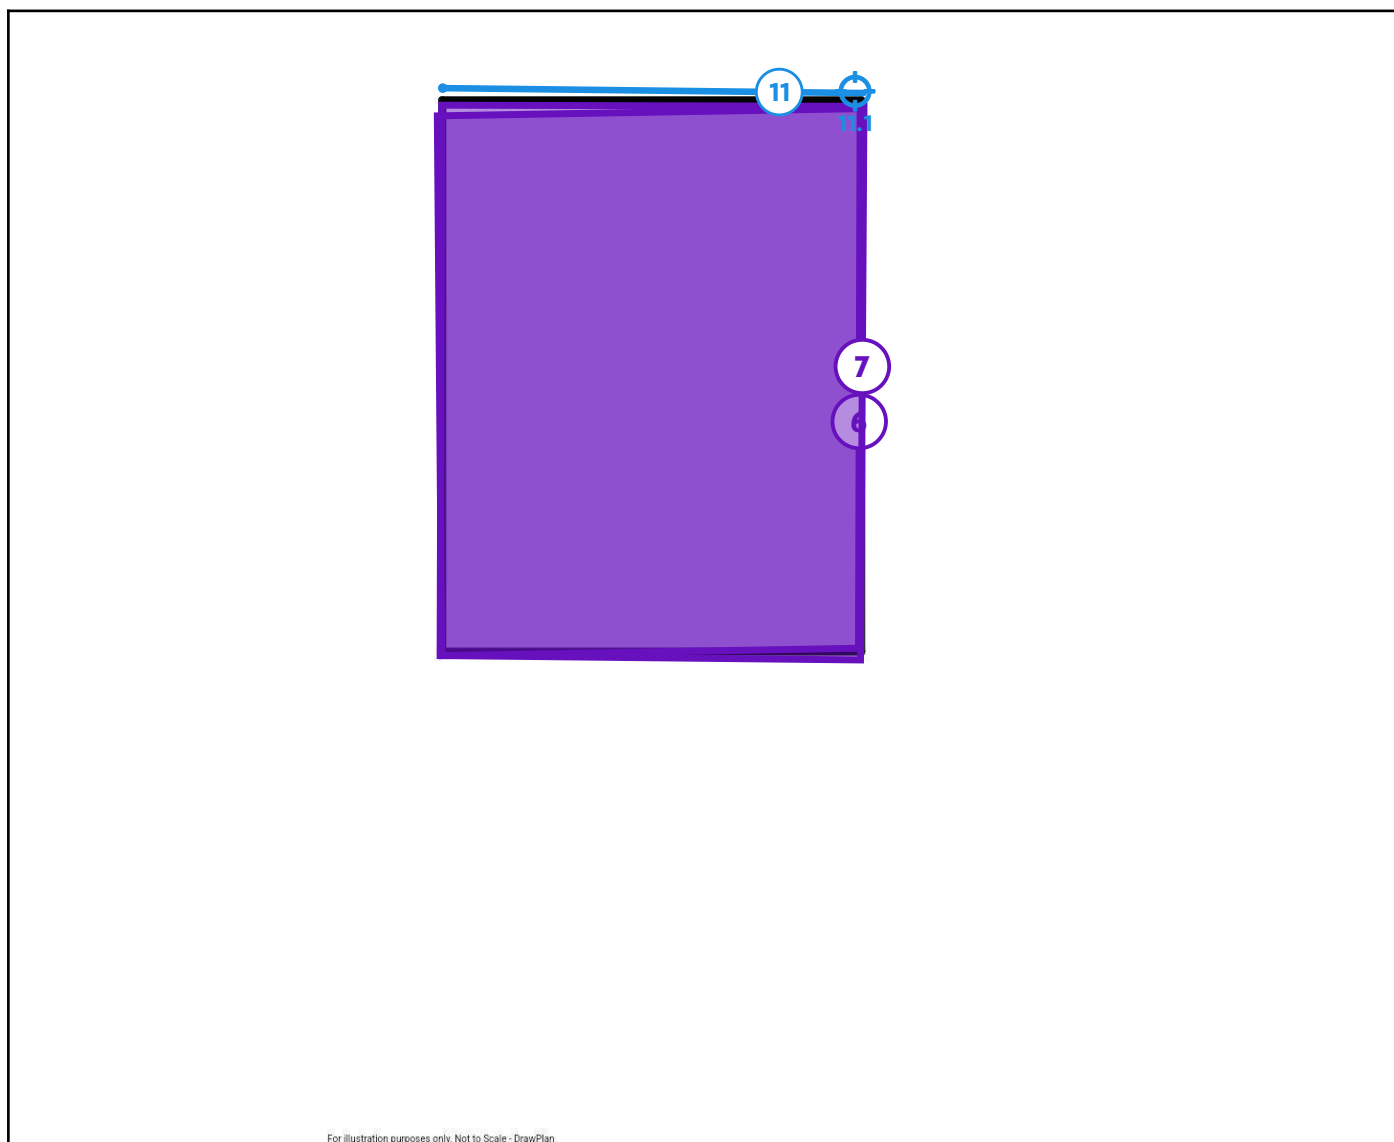
Plan 1.4: Aanbouw

Legende van plan 1.4: Aanbouw

Beschrijving	Type	Actie
6. Faiencetegels	Advies	-
7. Plafonds bestaande uit voorzetpanelen	Advies	-
11. Crepi gevels	Geen asbest	-
11.1 Code: PM01	Puntmonster	-

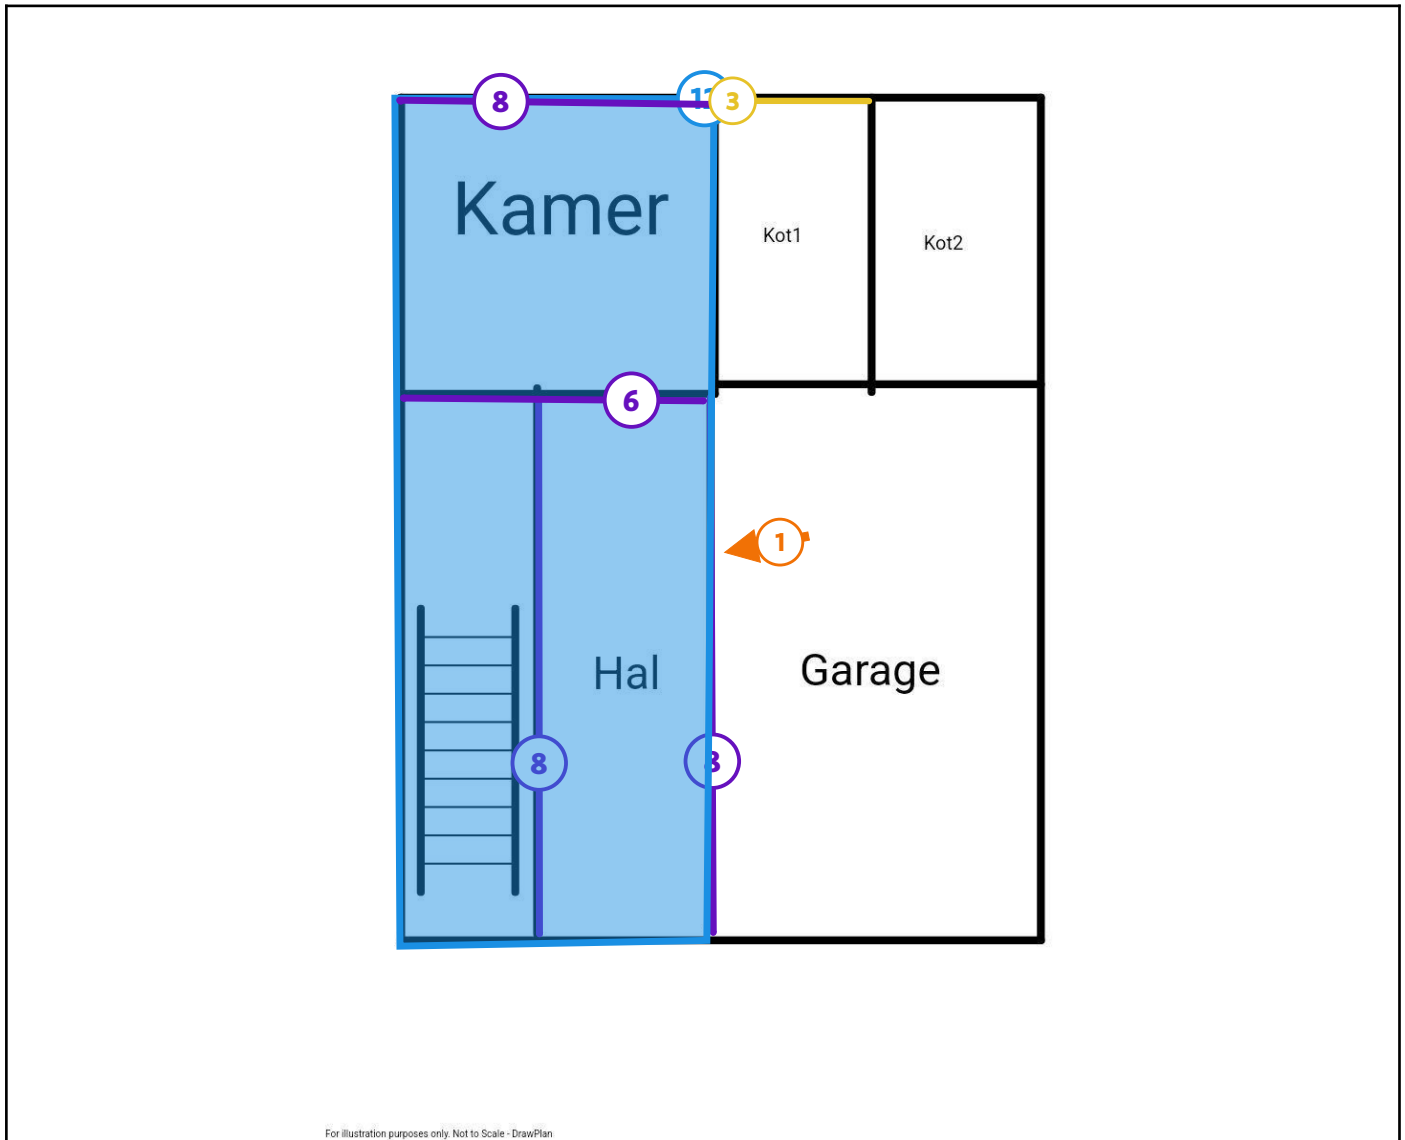
Plan 1.5: Gelijkvloers

Legende van plan 1.5: Gelijkvloers

Beschrijving	Type	Actie
1. Bakeliet schakelaars/stopcontacten	Asbestmateriaal	Verwijderen
3. Onderdak type Menuiserie	Asbestmateriaal	Zorgvuldig beheren
6. Faiencetegels	Advies	-
8. Muren bestaande uit voorzetpanelen	Advies	-
12. Pleisterwerk plafonds	Geen asbest	-
