Asbestinventarisatetest

Naamsesteenweg 331, 3001 Leuven

Attestnummer : 20241104-000377.000

Uitgegeven op : 04.11.2024

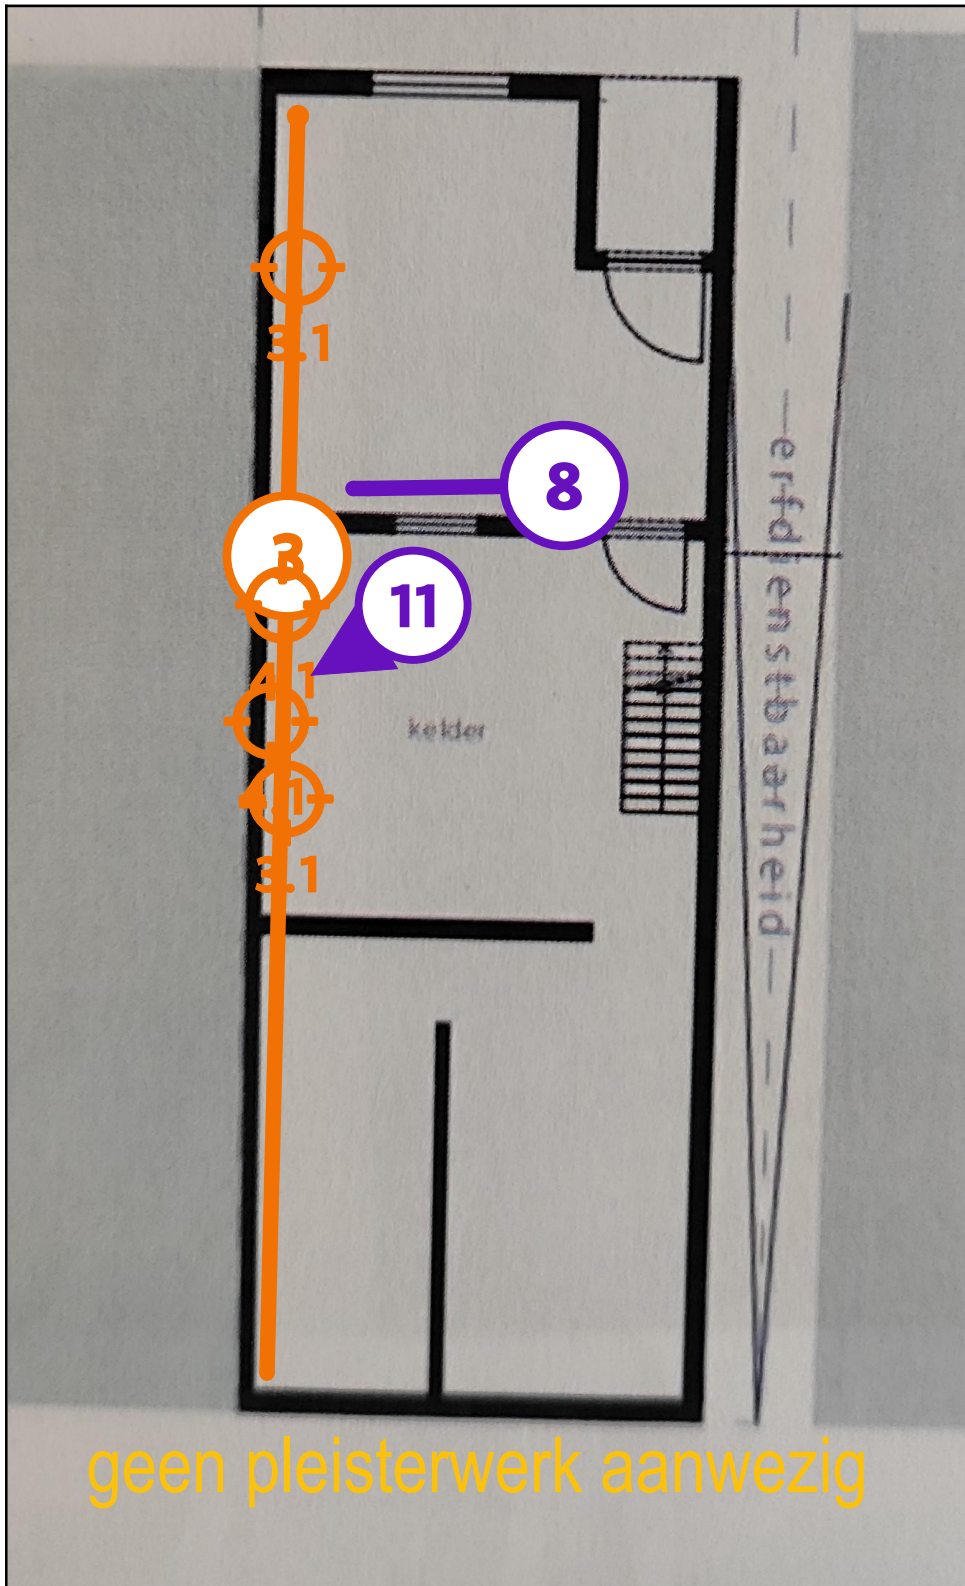
Plan 1.8: kelder

3. leidingisolatie rechte stukken	Asbestmateriaal	Verwijderen
3.1 Code: 5	Mengmonster	-
4. leidingisolatie bochten	Asbestmateriaal	Verwijderen
4.1 Code: 8	Mengmonster	-
8. tegellijm faience	Advies	-
11. cv ketel	Advies	-
13. pleisterwerk muren	Geen asbest	-

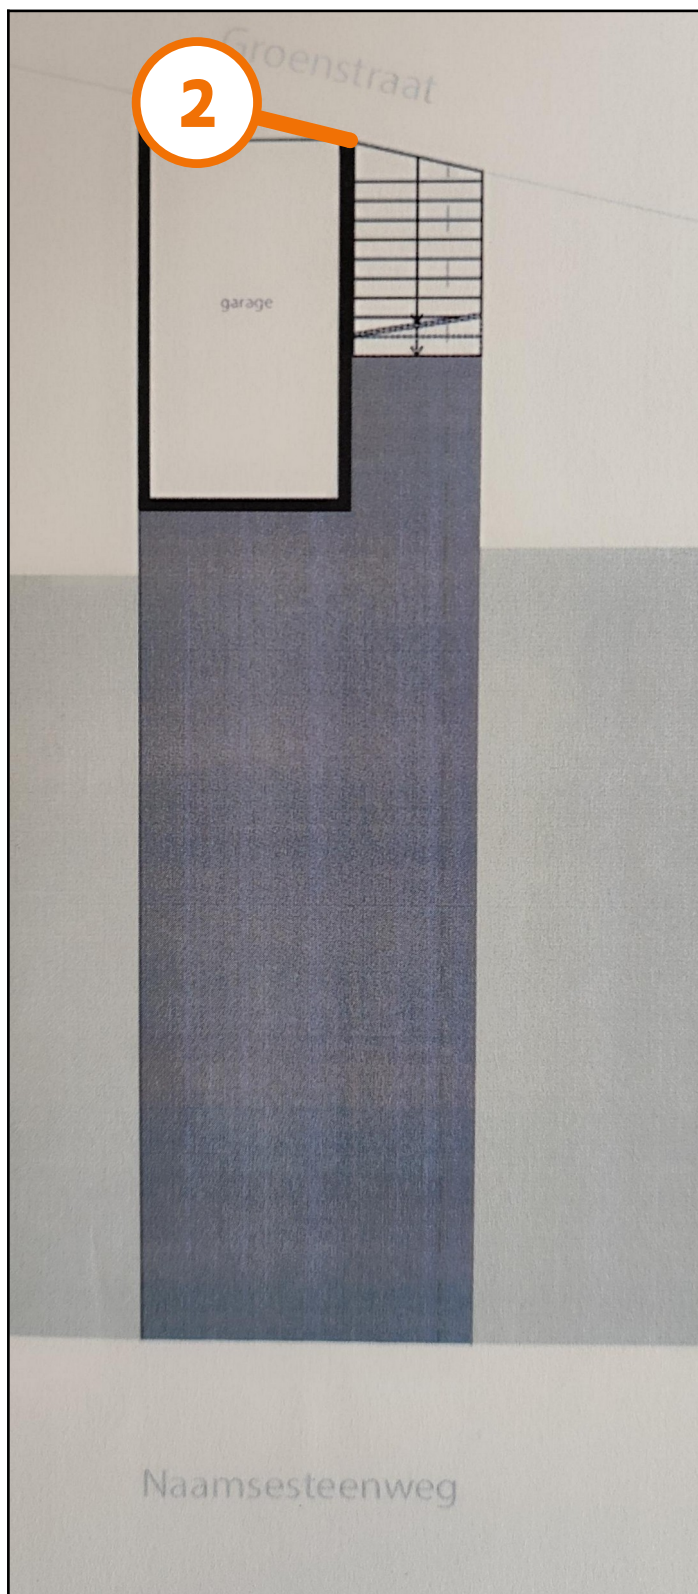
Plan 1.9: garage

2. deksteen garage	Asbestmateriaal	Verwijderen
--------------------	-----------------	-----------------------------

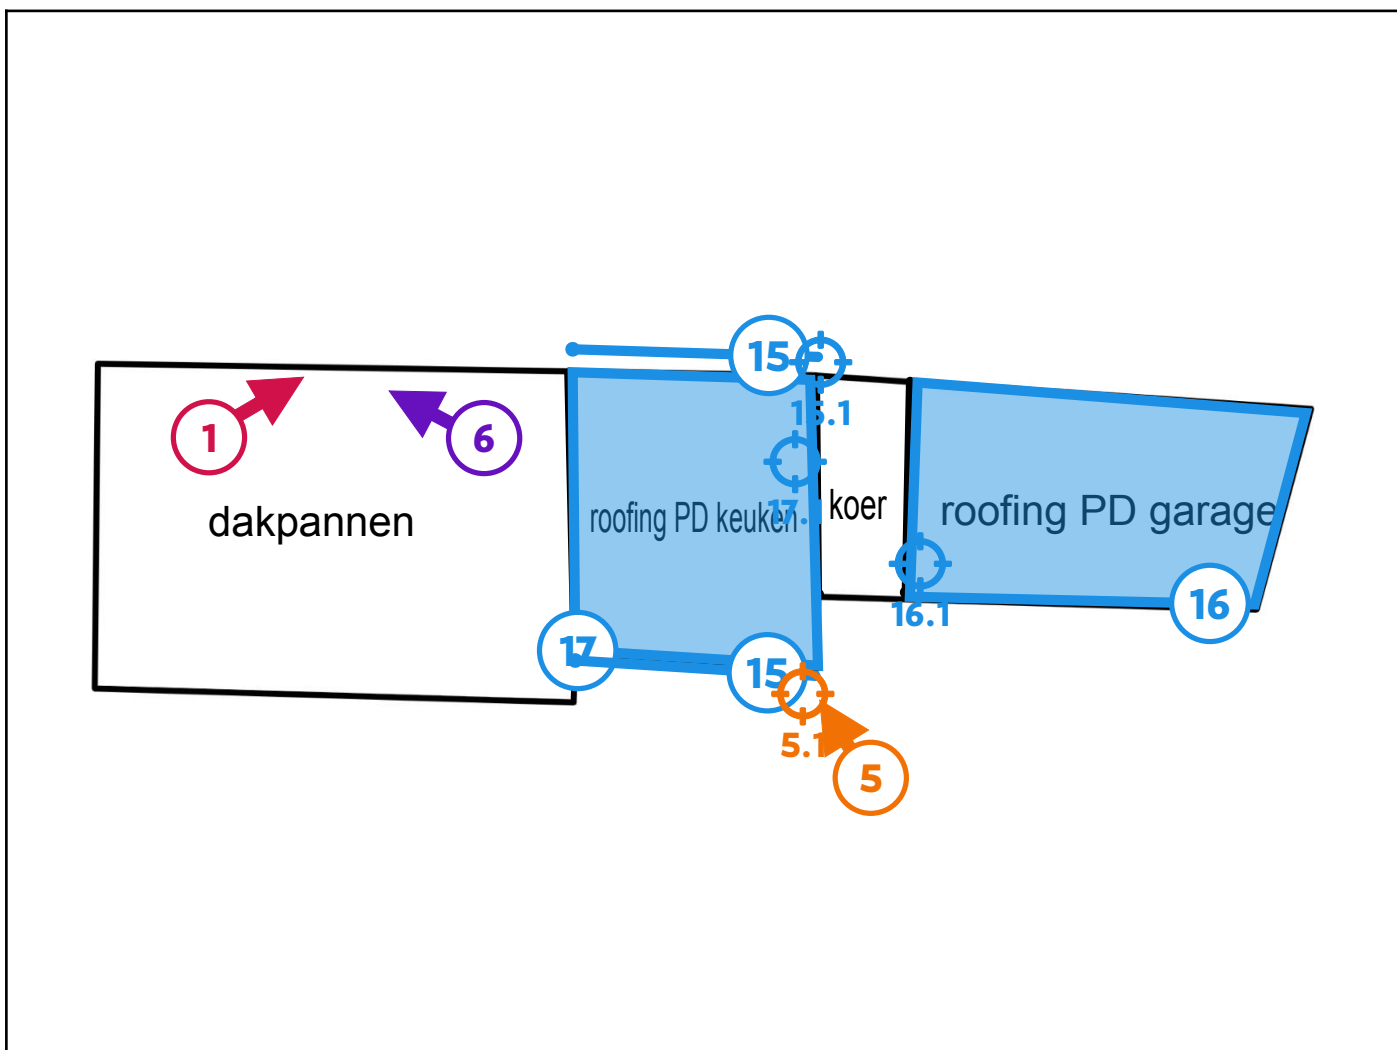
Plan 1.10: Hoofdgebouw plan

Beschrijving	Type	Actie
1. schouwbus	Asbestmateriaal	Dringend verwijderen
5. golfplaat wand	Asbestmateriaal	Verwijderen
5.1 Code: 7	Puntmonster	-
6. open schouw	Beperking	-
15. dekstenen dak keuken	Geen asbest	-
15.1 Code: 6	Puntmonster	-
16. roofing plat dak garage	Geen asbest	-

16.1 Code: 3	Puntmonster	-
17. roofing plat dak keuken	Geen asbest	-
17.1 Code: 2	Puntmonster	-

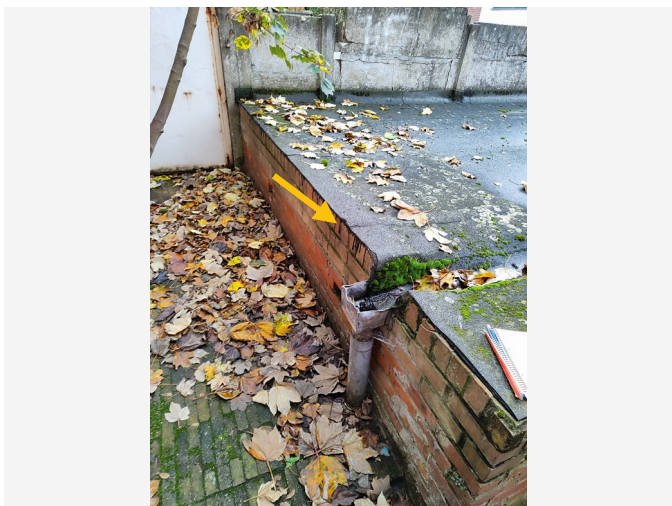
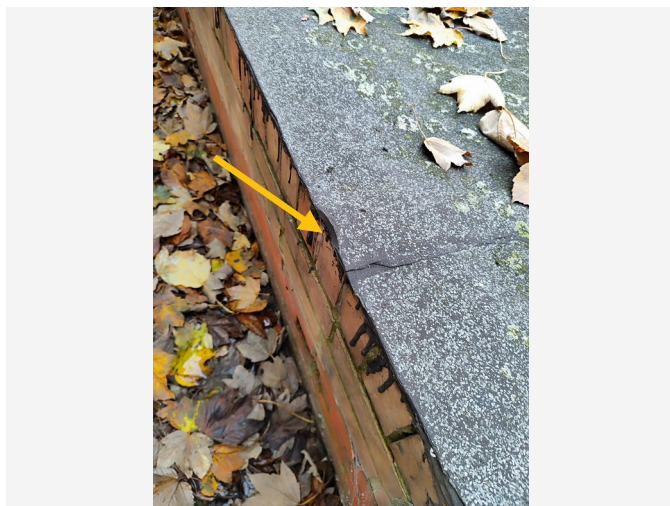
Fiche 16: roofing plat dak garage

Geen asbest

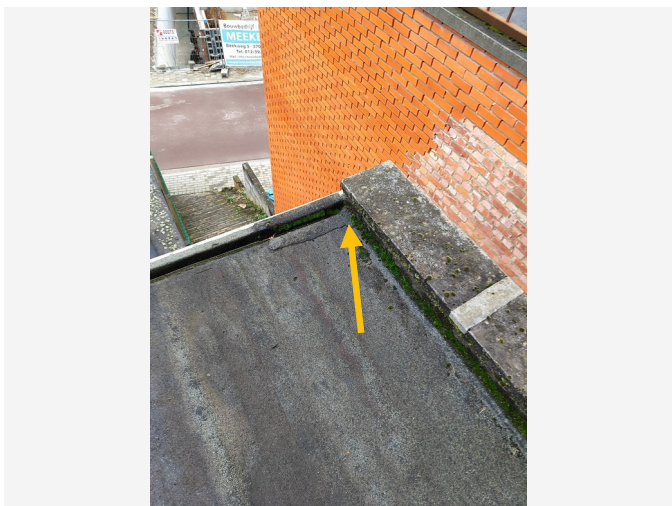
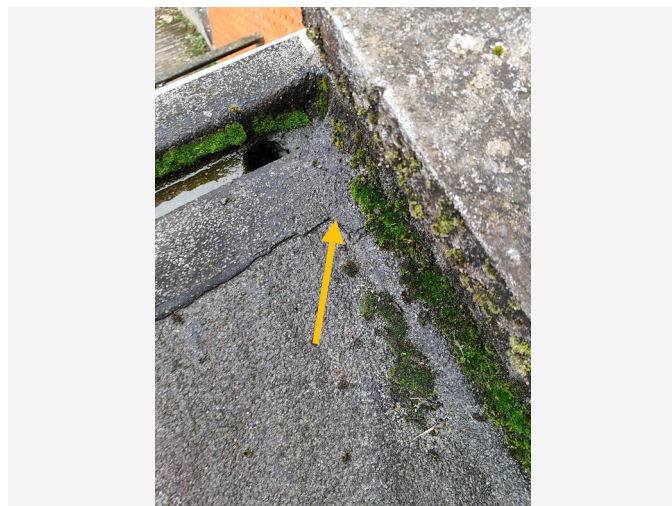
Fiche 17: roofing plat dak keuken

Geen asbest
