# Asbestinventarisatetest

Ter Weibroek 15, 9880 Aalter

Attestnummer : 20250130-000253.000

Uitgegeven op : 30.01.2025

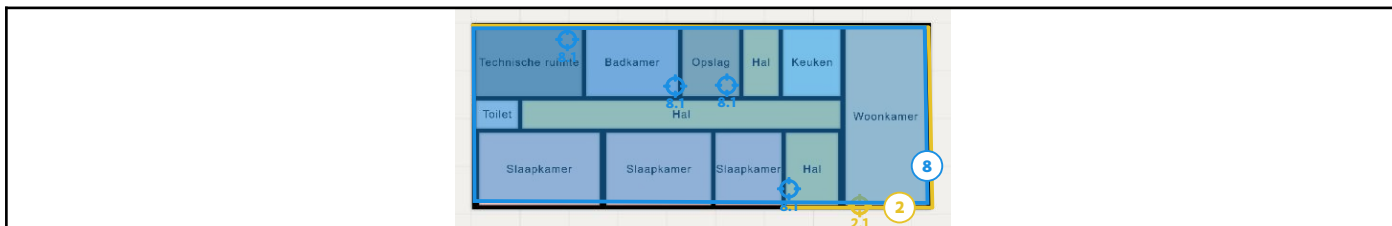
## Plan 1.1: niveau 0

Beschrijving	Type	Actie
2. Kit aan de ramen (tussen glas en profiel)	Asbestmateriaal	Zorgvuldig beheren
2.1 Code: kit glas profiel	Puntmonster	-
8. Pleisterwerk plafond met staalname	Geen asbest	-
8.1 Code: pleisterwerk plafond	Mengmonster	-

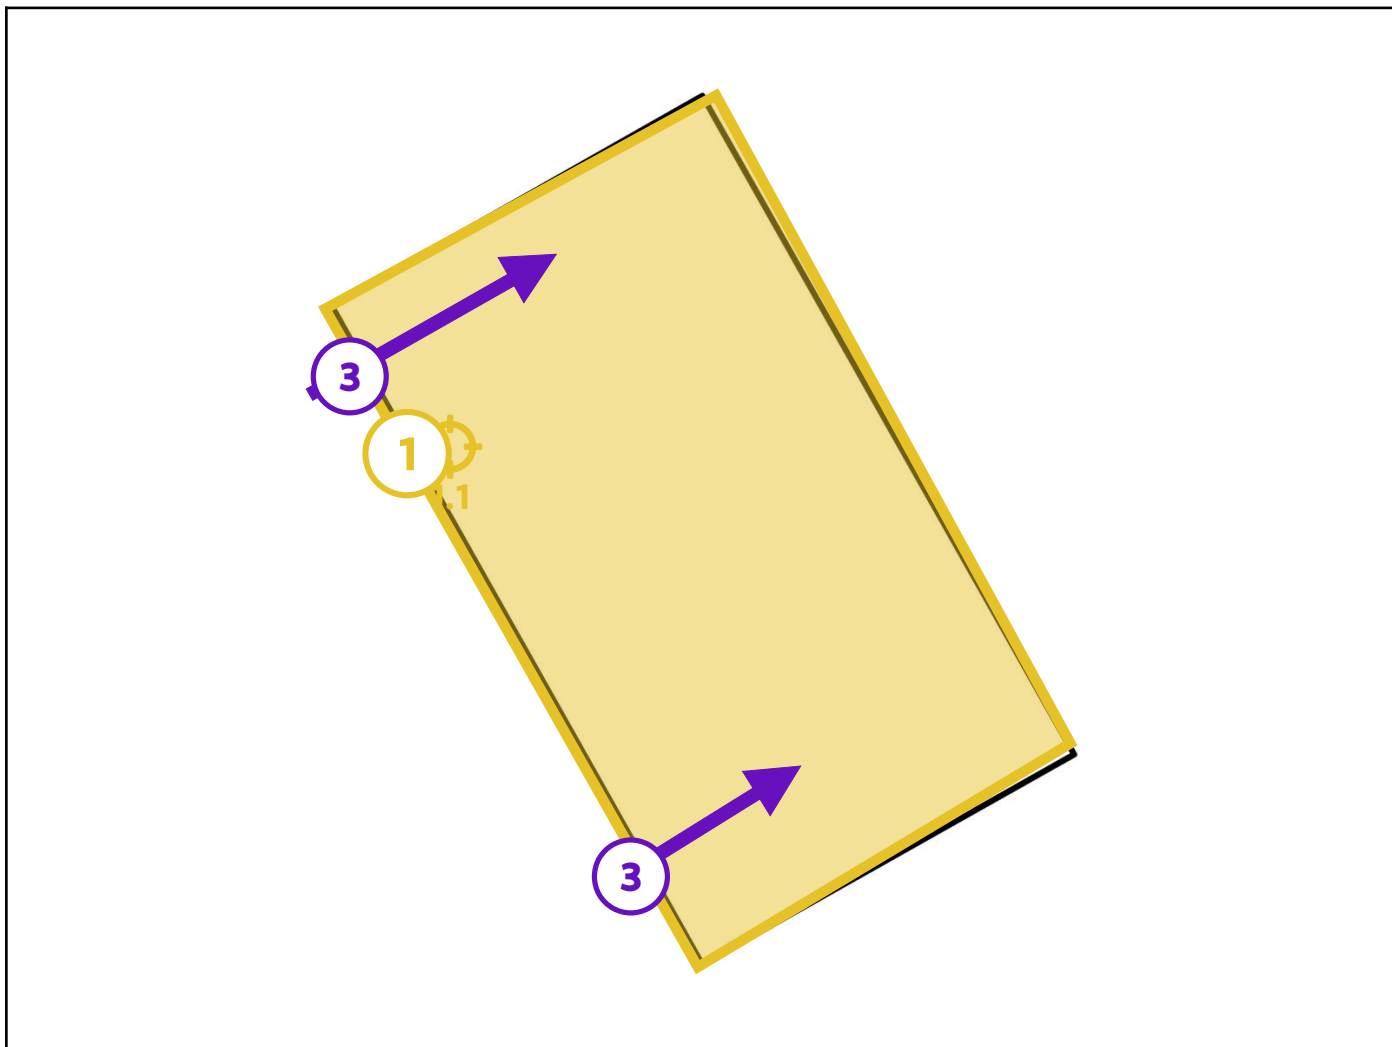
## Plan 1.4: dakconstructie

Beschrijving	Type	Actie
1. Onderdak type menuiserite met staalafname	Asbestmateriaal	Zorgvuldig beheren
1.1 Code: onderdak menuisterite	Puntmonster	-
3. Schouw	Beperking	-

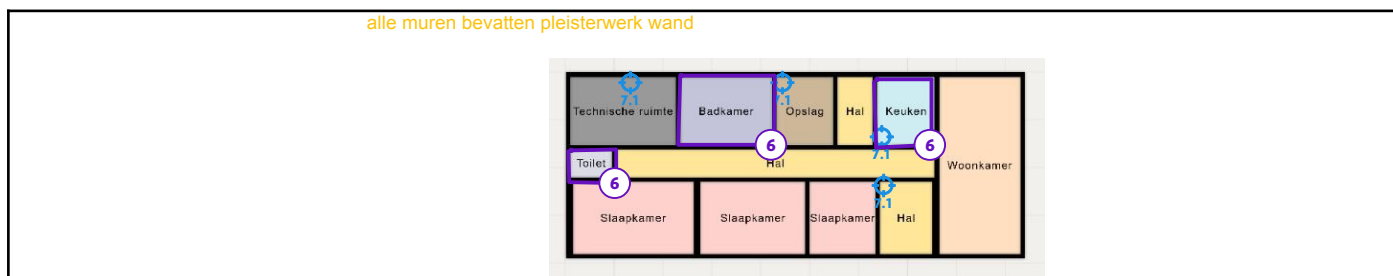
## Plan 1.5: niveau 0

Beschrijving	Type	Actie
6. Gelijmde tegels	Advies	-
7. Pleisterwerk wand met staalname	Geen asbest	-
7.1 Code: Wandpleister	Mengmonster	-

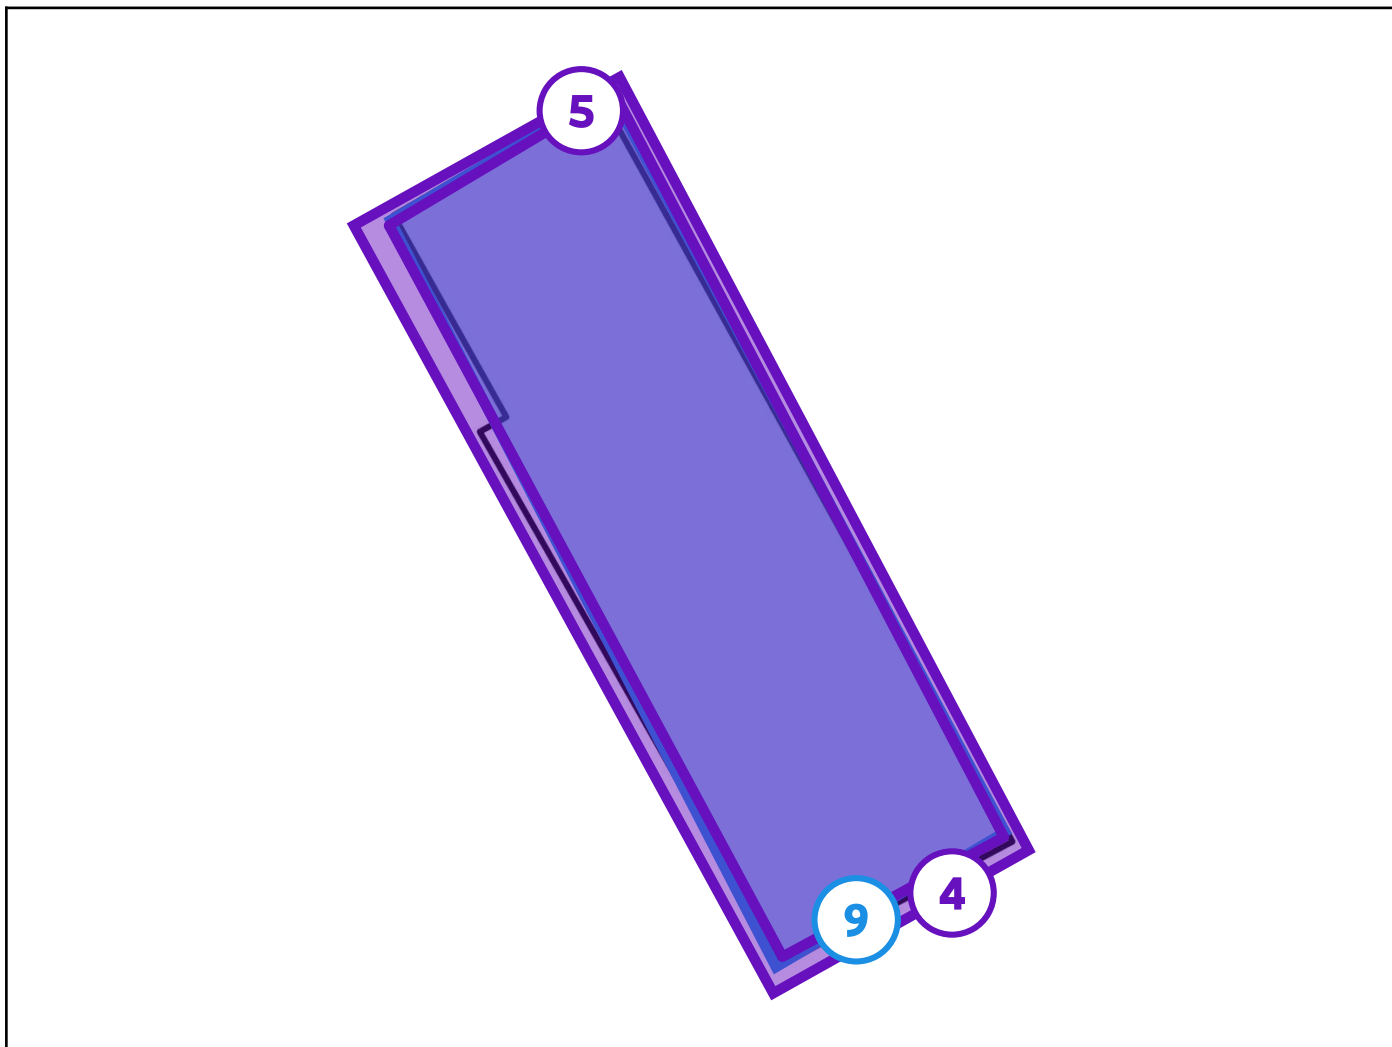
## Plan 2.1: Bijgebouw plan

Beschrijving	Type	Actie
4. Geen pleisterwerk aanwezig aan wand en plafond	Advies	-
5. Auditief	Advies	-
9. Roofing met staalafname	Geen asbest	-
