Asbestinventarisatetest

Zwaluwstraat 15, 3950 Bocholt

Attestnummer : 20221205-000128.000

Uitgegeven op : 05.12.2022

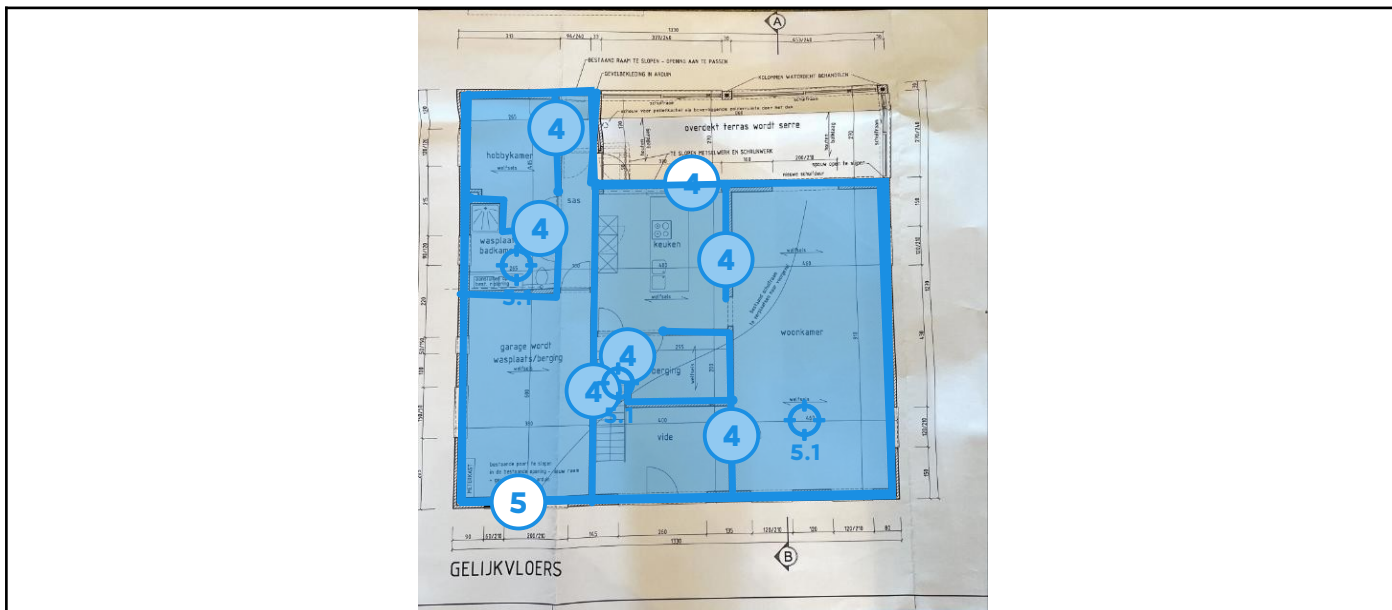
Plan 1.1: Plan gelijkvloers

Beschrijving	Type	Actie
4. pleisterwerk wanden	Geen asbest	-
5. pleisterwerk plafonds	Geen asbest	-
5.1 Code: r002329087	Mengmonster	-

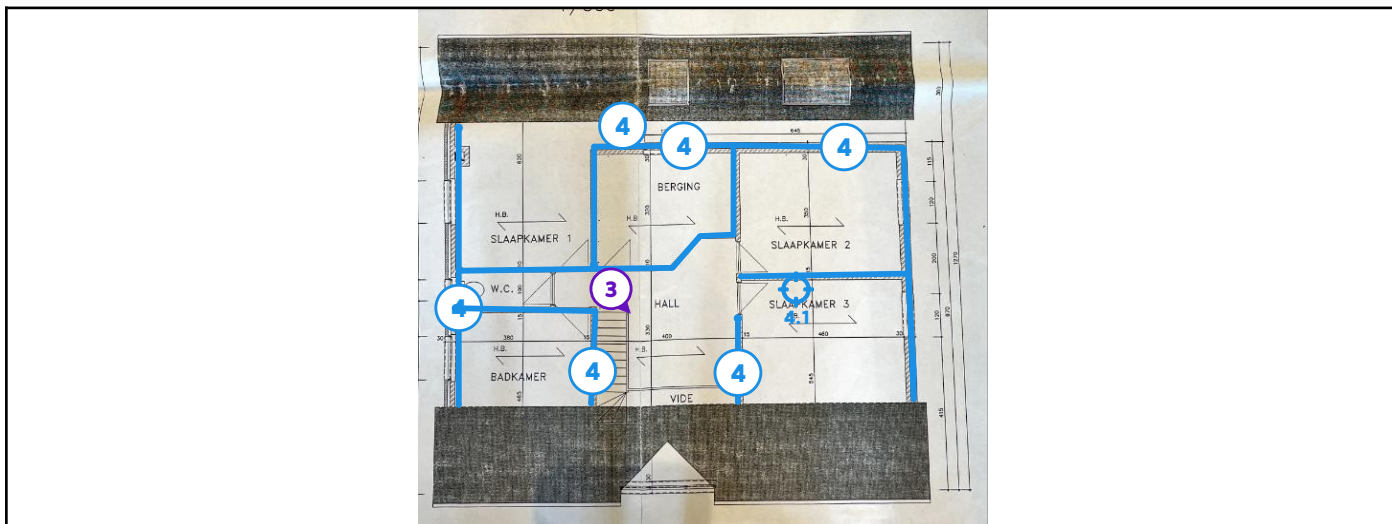
Plan 1.2: Plan verdieping

Beschrijving	Type	Actie
3. algemeen	Advies	-
4. pleisterwerk wanden	Geen asbest	-
4.1 Code: r002329086	Mengmonster	-

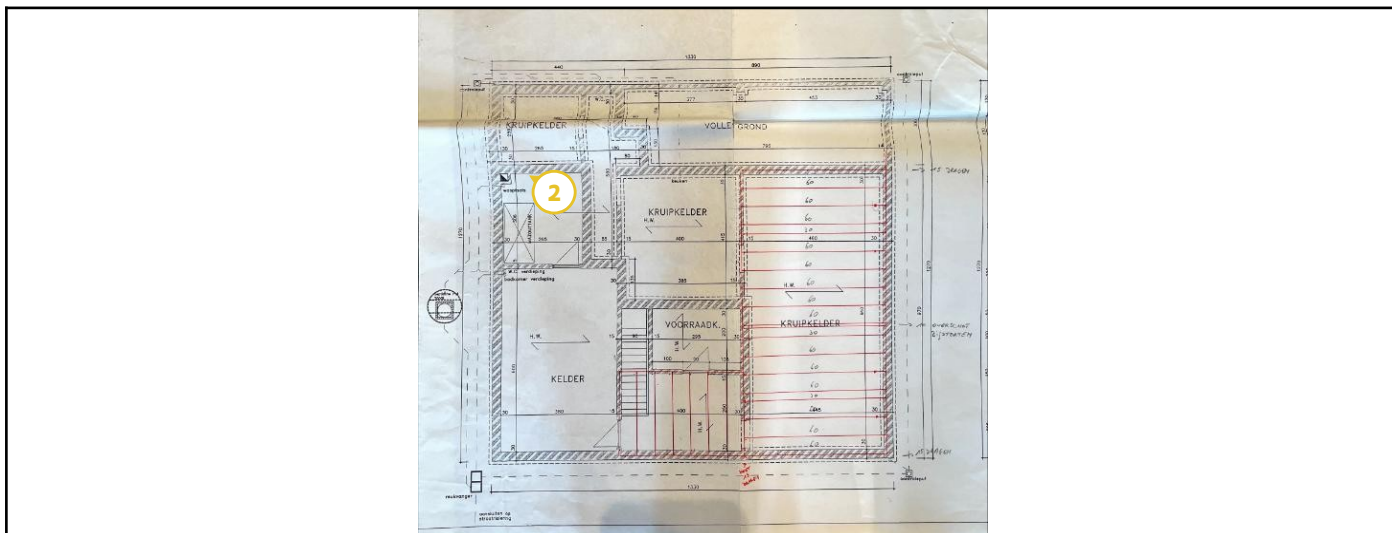
Plan 1.3: Plan kelderverdieping

Beschrijving	Type	Actie
2. pakking verwarmingsketel	Asbestmateriaal	Zorgvuldig beheren

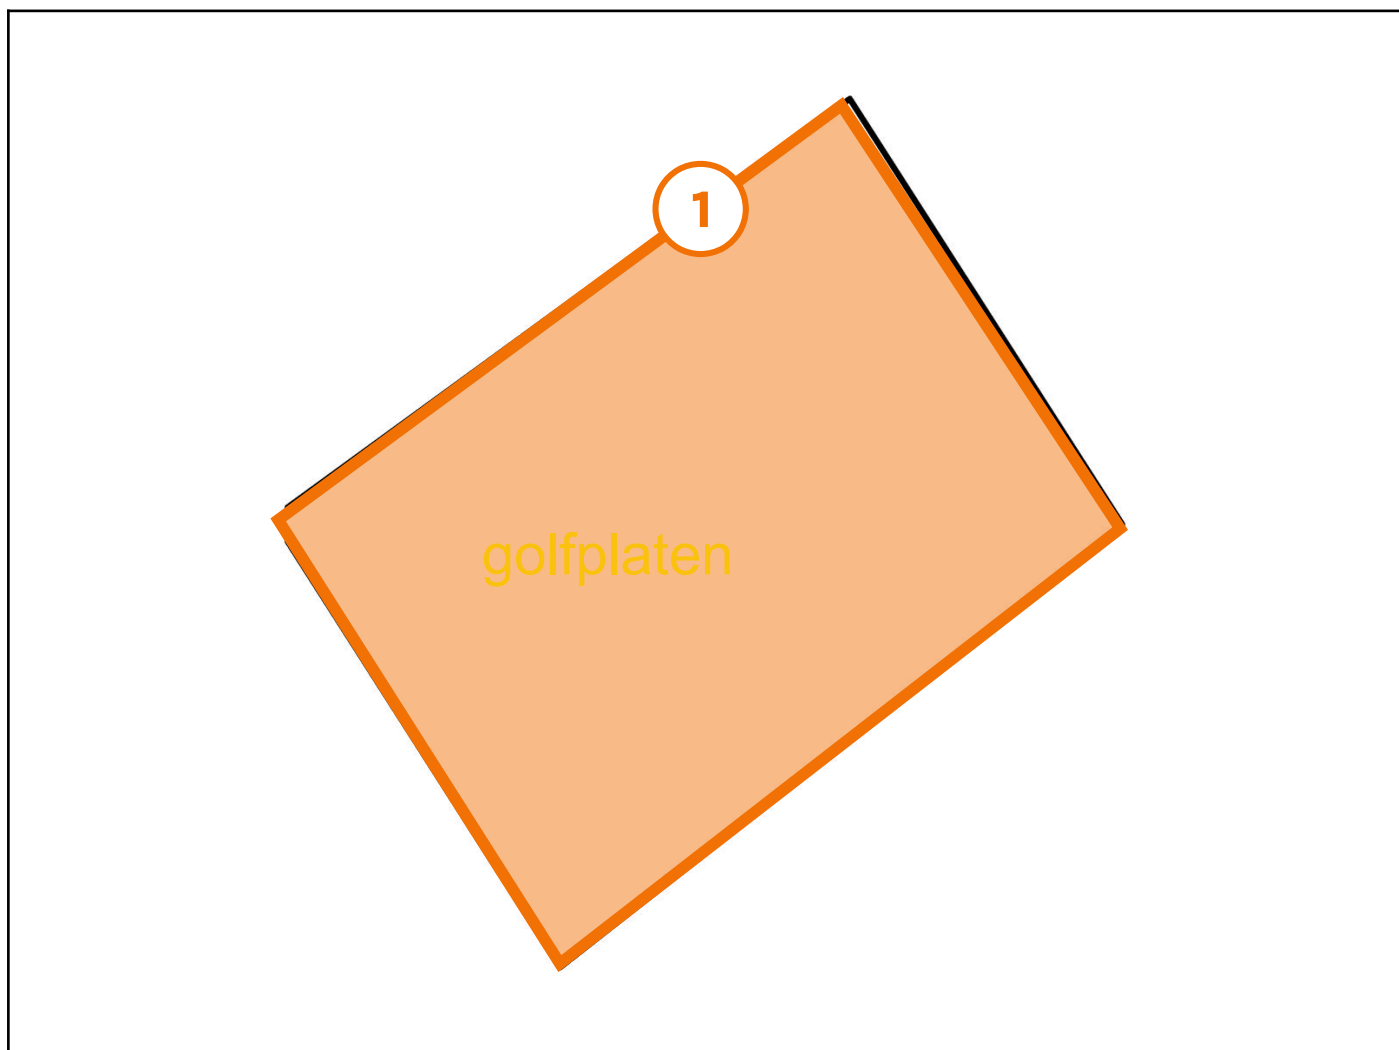
Plan 2.1: Constructie plan

Beschrijving	Type	Actie
1. golfplaten tuinhuis	Asbestmateriaal	Verwijderen
