# Asbestinventarisatetest

Aalstsesteenweg 123, 9506 Geraardsbergen

Attestnummer : 20250303-000357.000

Uitgegeven op : 03.03.2025

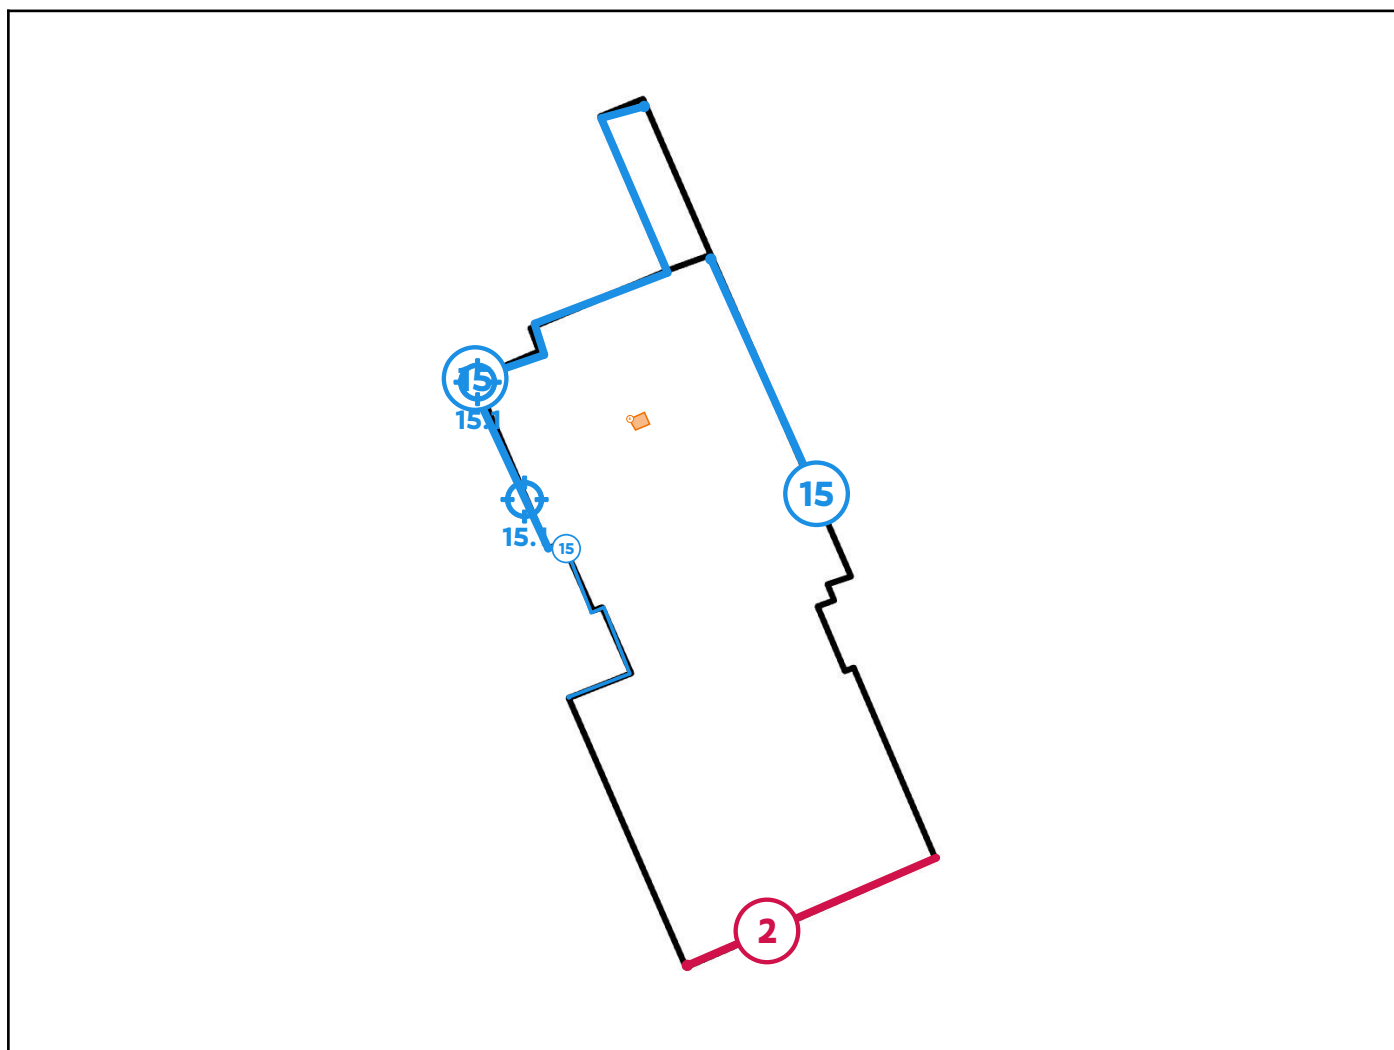
# Plan 1.1: Woning

Beschrijving	Type	Actie
2. Dakgoot - Contaminatie door golfplattendak	Asbestmateriaal	Dringend verwijderen
4. Gecontamineerde waterton - Afval	Asbestmateriaal	Dringend verwijderen
6. Schouwhoed	Asbestmateriaal	Verwijderen
15. Crepi - Gevel(s)	Geen asbest	-
15.1 Code: PS07	Mengmonster	-

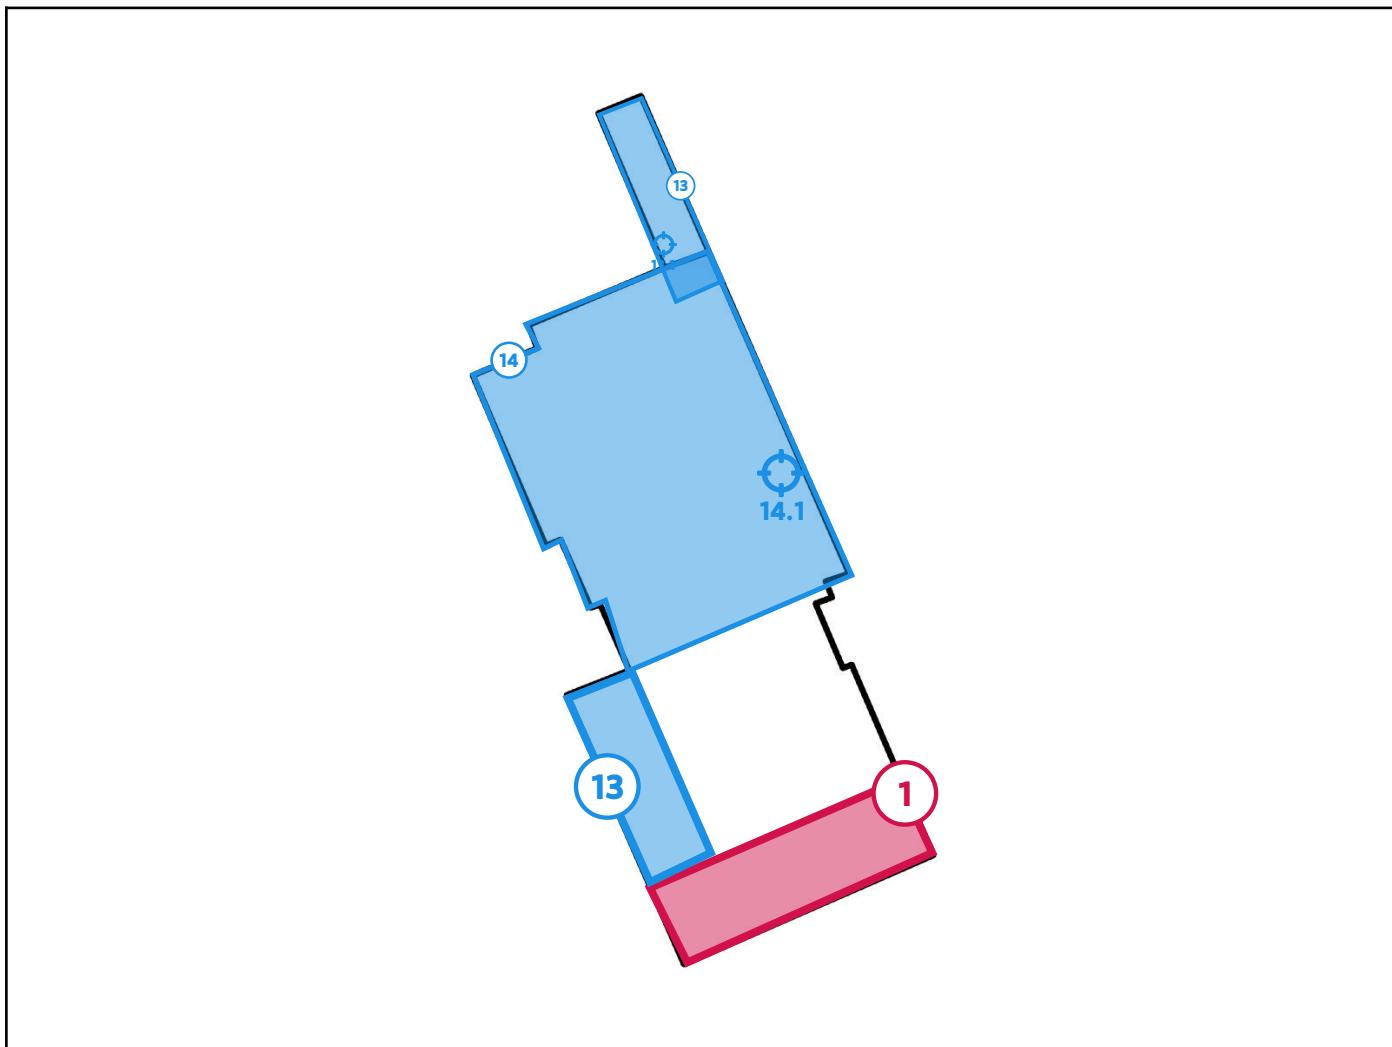
## Plan 1.2: Woning

Beschrijving	Type	Actie
1. Golfplaten - Dak	Asbestmateriaal	Dringend verwijderen
13. Roofing/bitumen - Plat dak (Toplaag)	Geen asbest	-
13.1 Code: PS08	Puntmonster	-
14. Onderdak- papier/roofing	Geen asbest	-
14.1 Code: PS06	Puntmonster	-

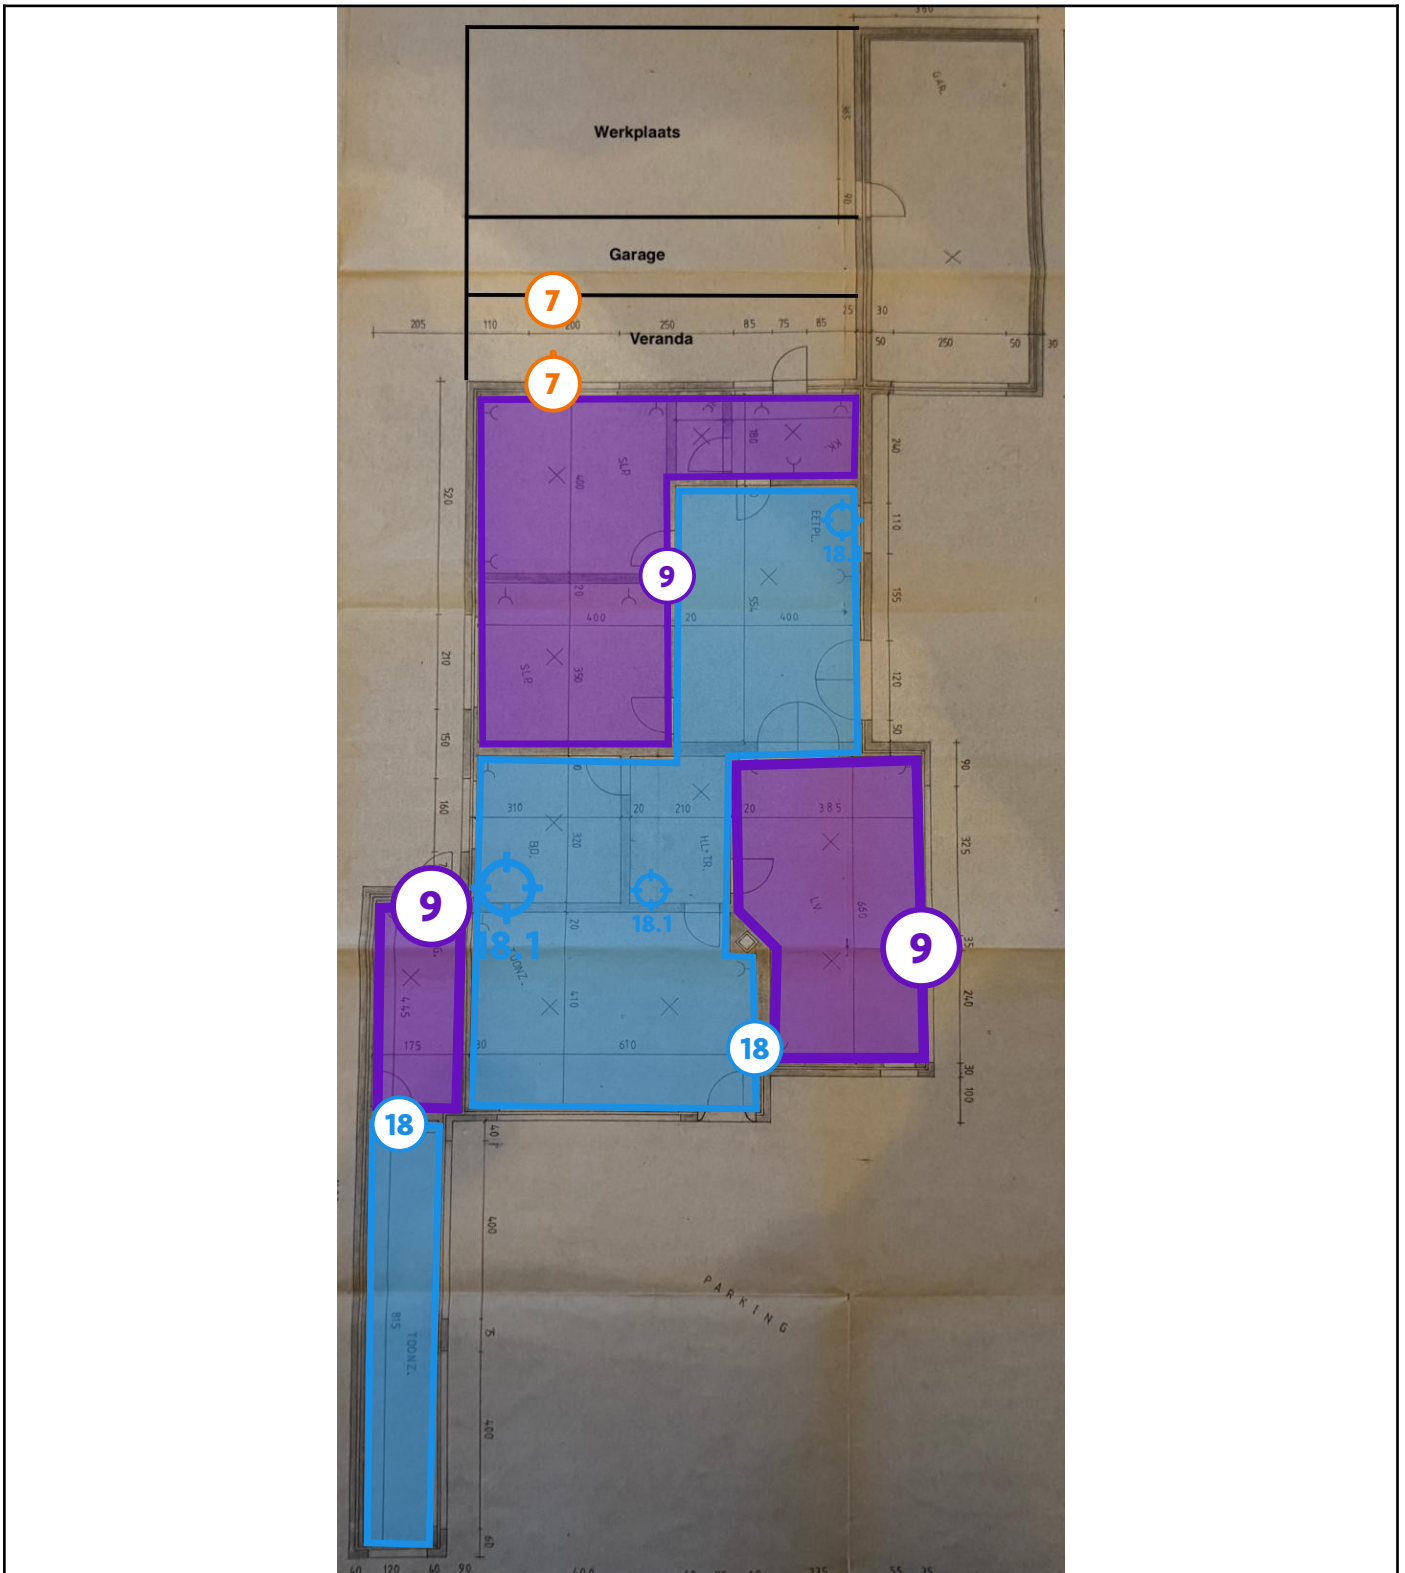
# Plan 1.3: Gelijkvloers

7. Deksteen in asbestcement	Asbestmateriaal	<a href="#">Verwijderen</a>
9. Verlaagde/valse plafonds (Achterliggende lagen)	Advies	-
18. Pleisterwerk - Plafonds	Geen asbest	-
18.1 Code: MS02	Mengmonster	-

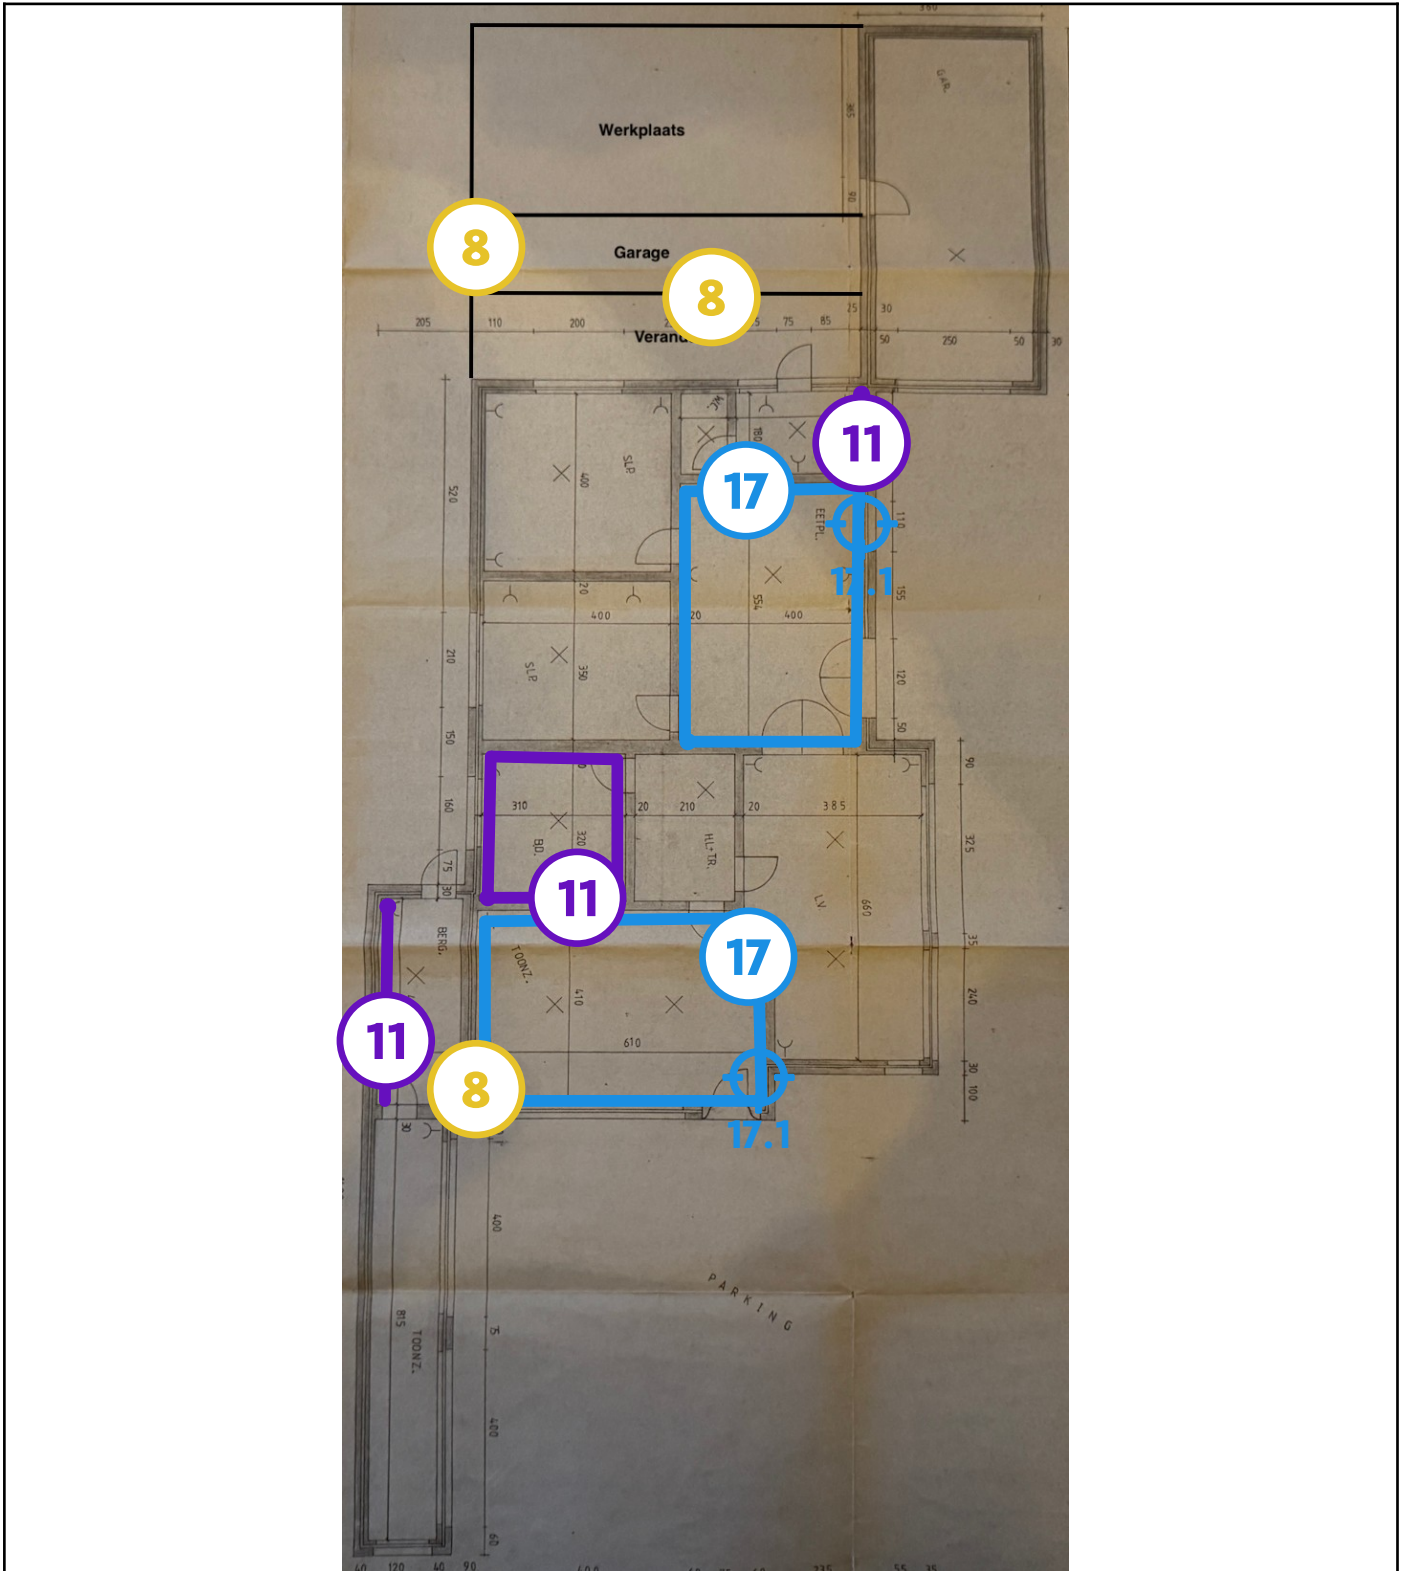
# Plan 1.4: Gelijkvloers

8. Elementen in bakeliet	Asbestmateriaal	Zorgvuldig beheren
11. Tegellijm achter wandtegels & plinten	Advies	-
17. Pleisterwerk - Sierlijsten	Geen asbest	-
17.1 Code: PS10	Mengmonster	-

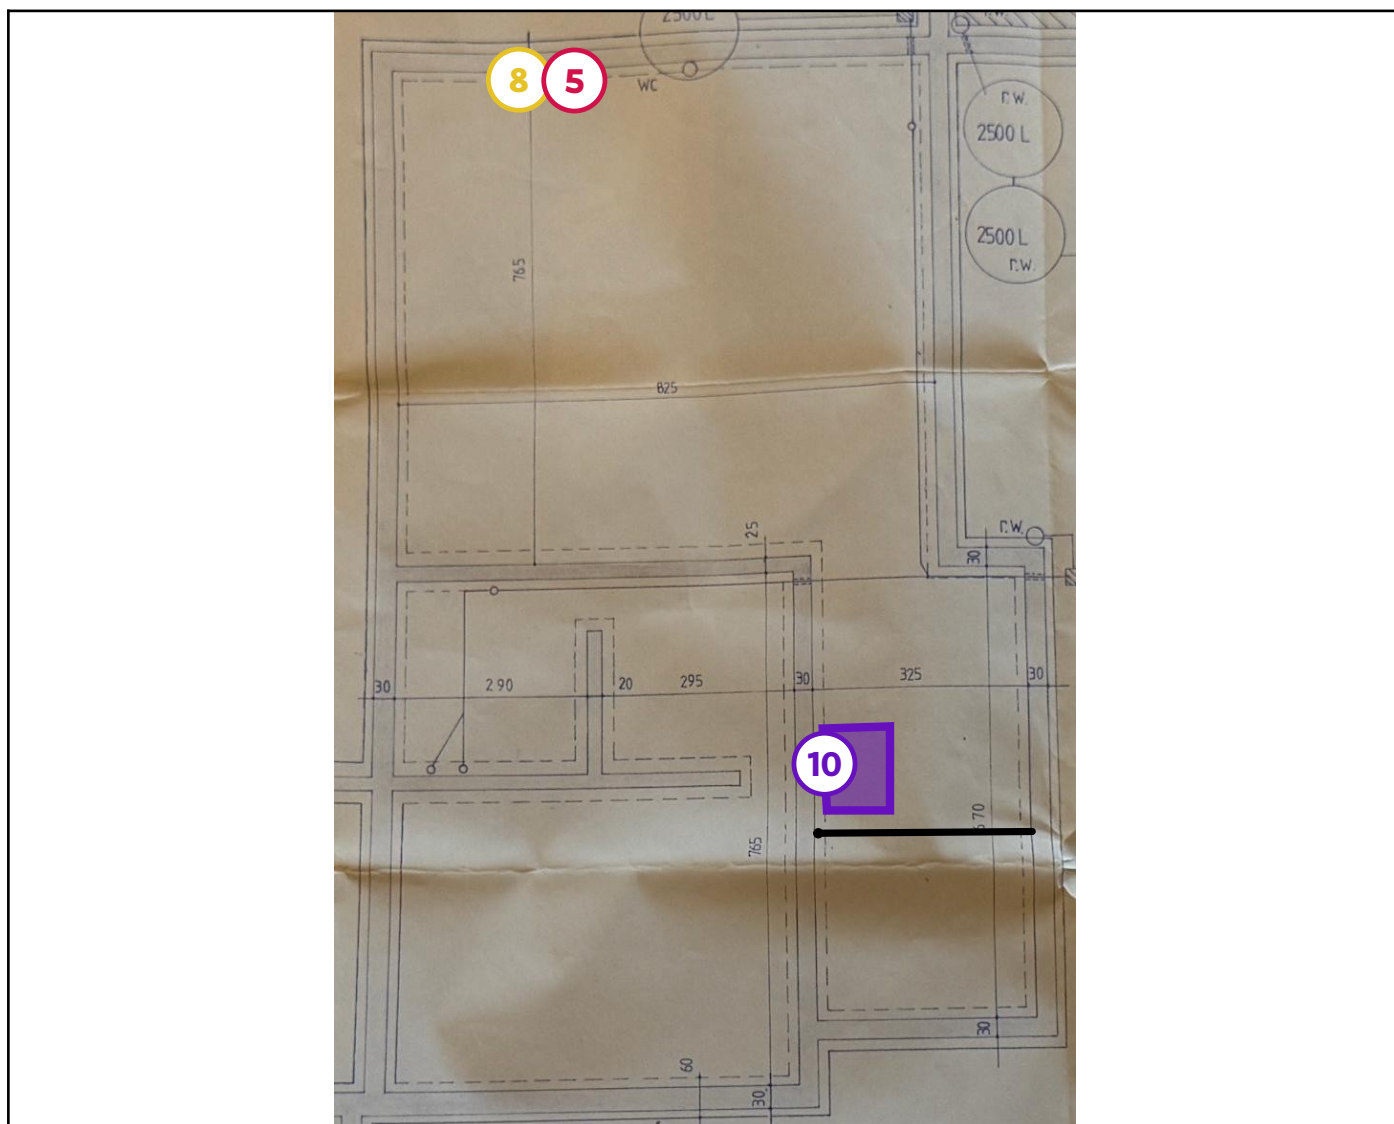
## Plan 1.6: Kelder

Beschrijving	Type	Actie
5. leien - in de kelder	Asbestmateriaal	Dringend verwijderen
8. Elementen in bakeliet	Asbestmateriaal	Zorgvuldig beheren
10. Verwarmingsketel (Voor 2001)	Advies	-

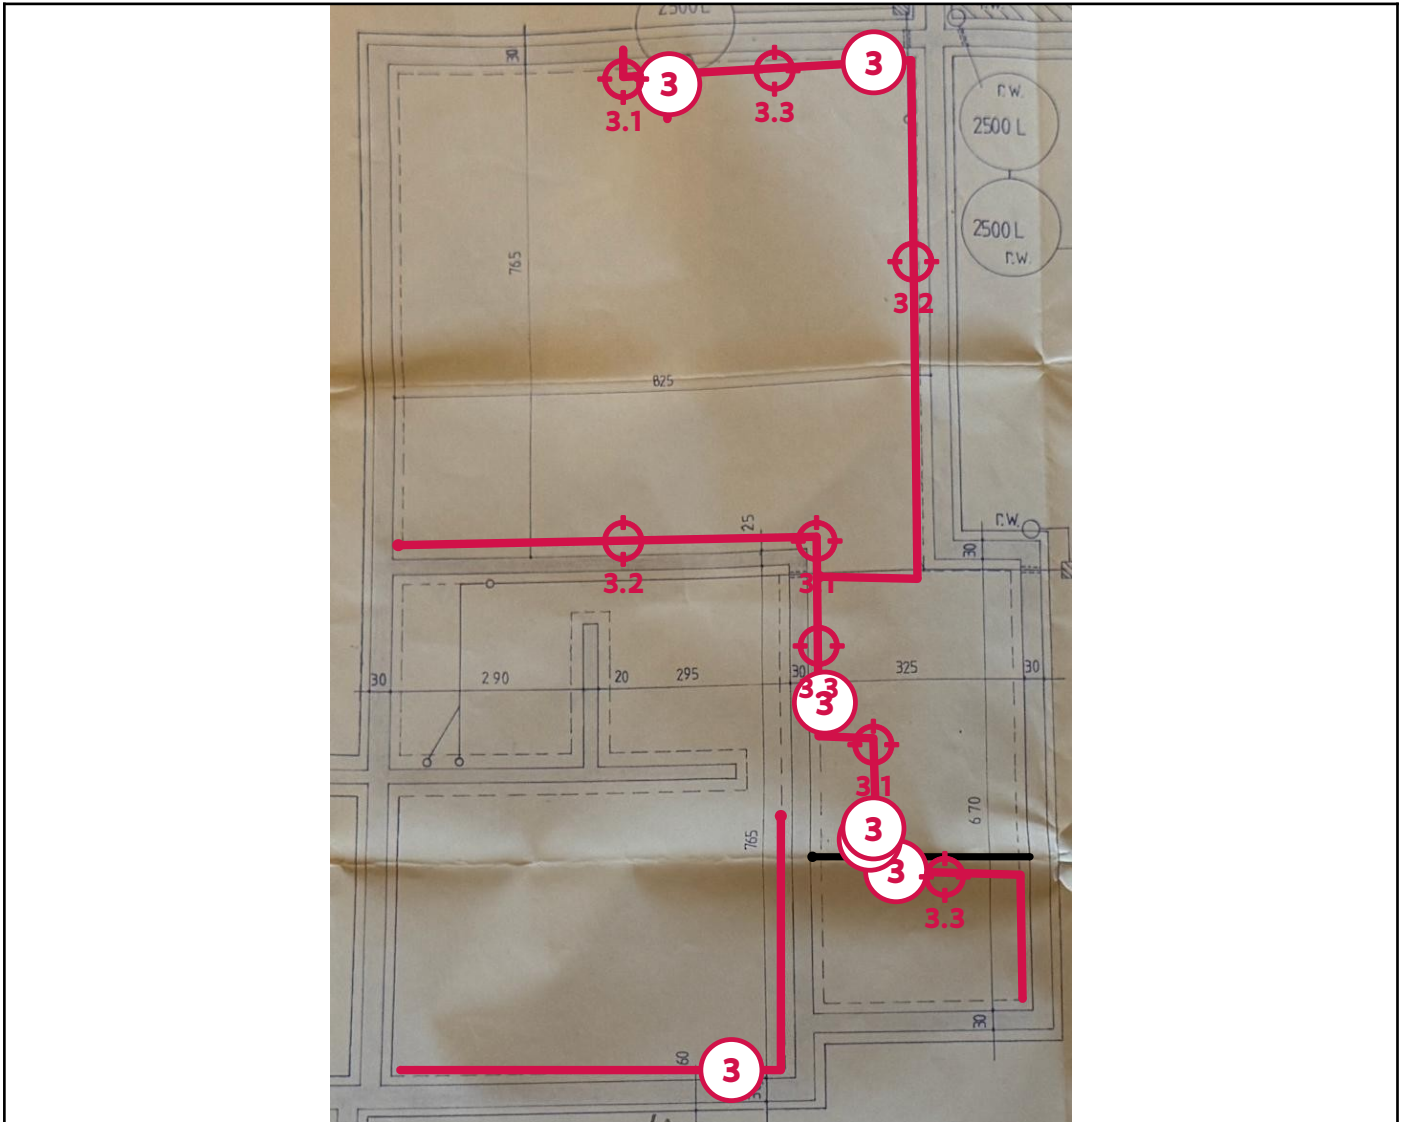
## Plan 1.7: Kelder

Beschrijving	Type	Actie
3. Leidingisolatie - Kelder	Asbestmateriaal	<b>Dringend verwijderen</b>
3.1 Code: MS03 Bochten	Mengmonster	-
3.2 Code: MS04 Rechte stukken	Mengmonster	-
3.3 Code: MS05 Rechte stukken	Mengmonster	-

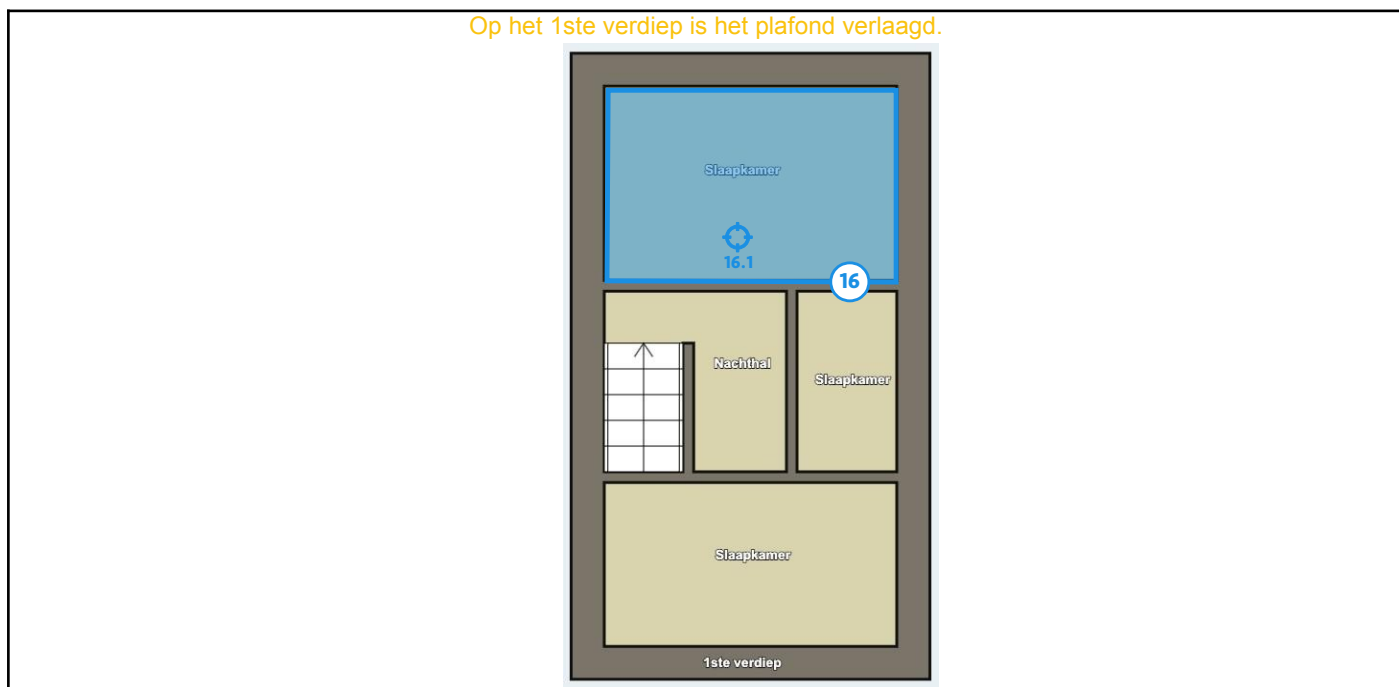
## Plan 1.8: 1ste verdiep

Beschrijving	Type	Actie
9. Verlaagde/valse plafonds (Achterliggende lagen)	Advies	-
16. Vinylzeil - Ruimte(s): zolderkamer	Geen asbest	-
16.1 Code: PS09	Puntmonster	-

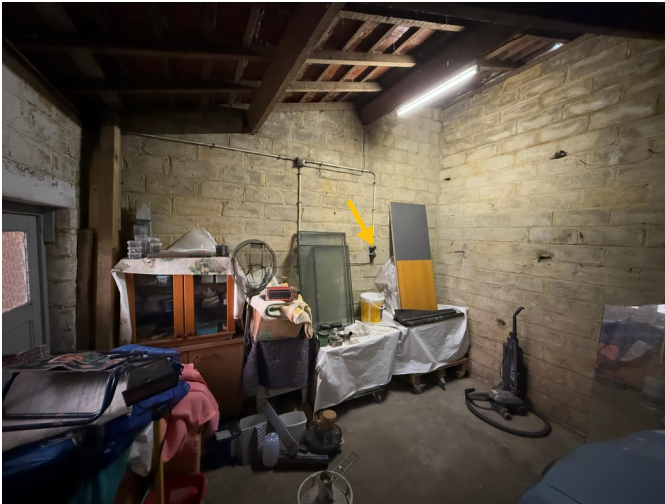
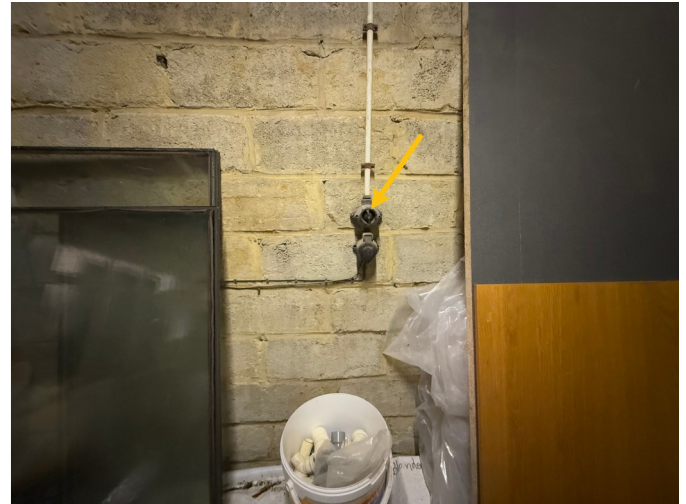
Beschrijving	Deksteen in asbestcement
Omgeving	Binnen
Primaire drager	Wand vrijstaand (scheidingsmuur, ...)
Asbestmateriaal	Deksteen, muurkap - Hol
Bindmiddel van asbestmateriaal	Cement
Gebondenheid op basis van bindmiddel	Hecht
Hoeveelheid (oppervlakte - dikte - aantal)	• 1,00 m <sup>2</sup> - 5,00 cm - 1 stuk
Totaal volume	0,05 m <sup>3</sup>
Eenvoudig bereikbaar	Ja
Bevestigingswijze	<ul style="list-style-type: none"><li>• Geklemd</li><li>• Verlijmd, ingegoten, versmeerd</li></ul>
Identificatiemethode	Vaststelling zonder monsternamen
Destructieve handeling voor identificatie	Nee

U moet de toepassing tijdens en voor de verwijdering bevochtigen en/of fixeren. Dek de vloer en niet-verplaatsbare meubels af met een folie. Sluit steeds alle ramen en deuren, schakel ventilatiesystemen even uit, en vraag (niet-beschermde) derden de woning te verlaten.

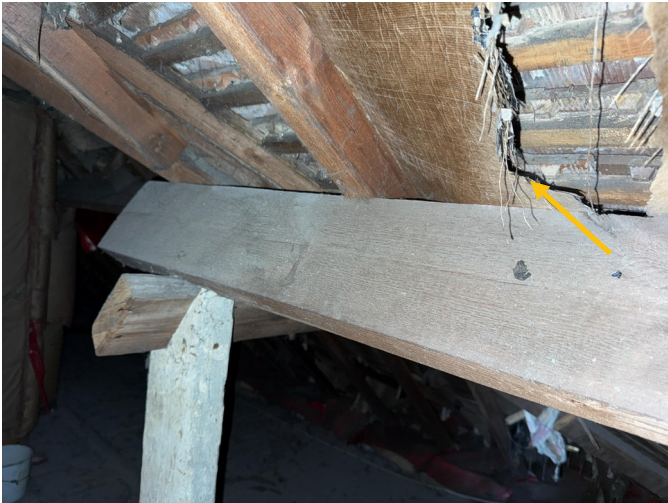
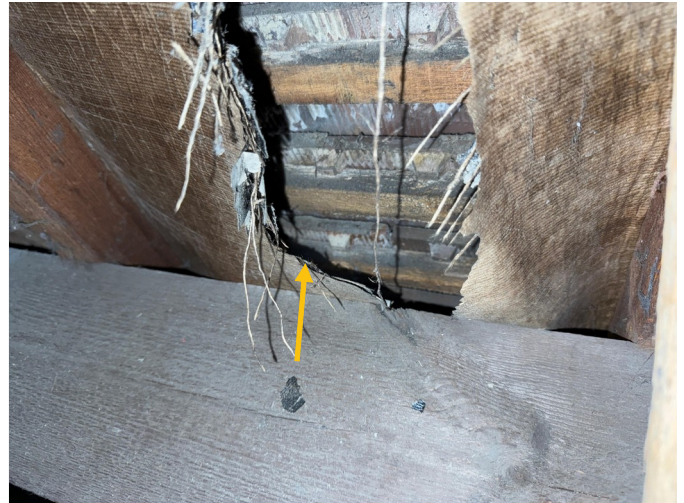
<b>Beschrijving</b>	Roofing/bitumen - Plat dak (Toplaag)
<b>Omgeving</b>	Buiten
<b>Primaire drager</b>	Plat dak
<b>Bindmiddel van materiaal</b>	Bitumen (roofing, teer, asfalt)
<b>Gebondenheid op basis van bindmiddel</b>	Hecht
<b>Hoeveelheid (oppervlakte - aantal)</b>	<ul style="list-style-type: none"><li>• 45,00 m<sup>2</sup> - 1 stuk</li></ul>
<b>Totale oppervlakte</b>	45,00 m <sup>2</sup>
<b>Identificatiemethode</b>	Vaststelling met monsternamen
<b>Destructieve handeling voor identificatie</b>	Nee
<b>Opmerking</b>	Geen destructief onderzoek naar eventuele oudere verdachte onderliggende lagen, wegens het niet-destructief karakter van ons onderzoek (Conform de opdracht).
