Asbestinventarisatetest

Nieuwstraat 6, 9230 Wetteren

Attestnummer : 20241129-000104.000

Uitgegeven op : 29.11.2024

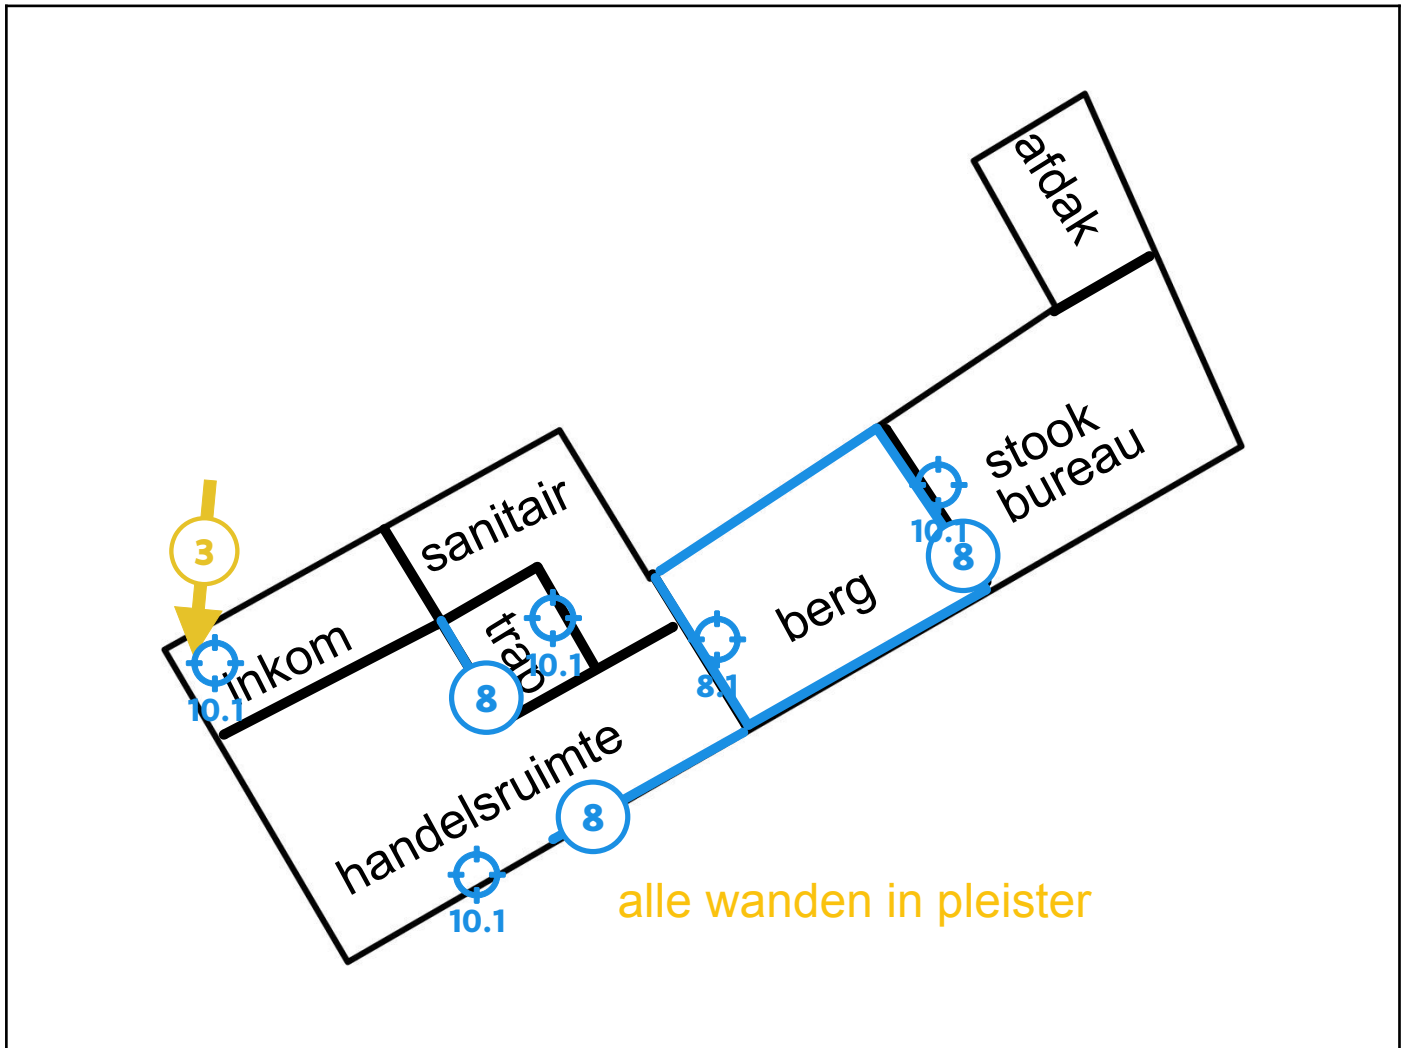
Plan 1.1: Hoofdgebouw plan gvl

Beschrijving	Type	Actie
3. bakeliet zekeringkast	Asbestmateriaal	Zorgvuldig beheren
8. Faiancelijm	Geen asbest	-
8.1 Code: Mm4	Puntmonster	-
10. pleisterwerk wanden	Geen asbest	-
10.1 Code: mm01	Mengmonster	-

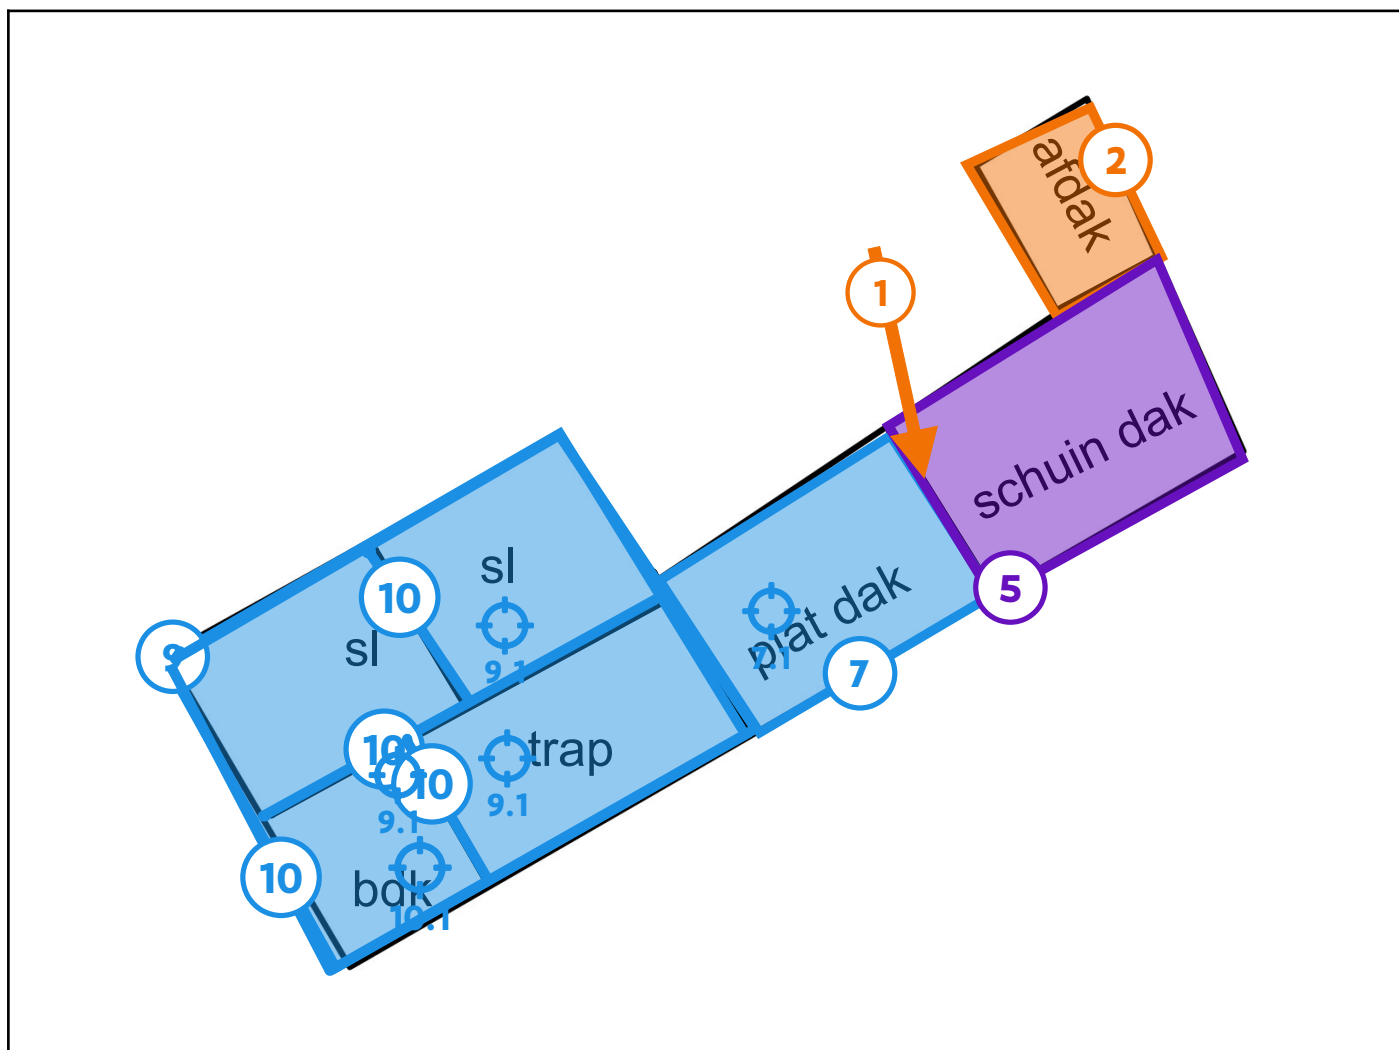
Plan 1.2: Hoofdgebouw plan 1e

Beschrijving	Type	Actie
1. Asbest cement rookgaskanaal	Asbestmateriaal	Verwijderen
2. golfplaten dak	Asbestmateriaal	Verwijderen
5. Onderdak type: geen	Advies	-
7. roofing dak	Geen asbest	-
7.1 Code: mm03	Puntmonster	-
9. pleisterwerk plafond	Geen asbest	-
9.1 Code: mm02	Mengmonster	-

10. pleisterwerk wanden	Geen asbest	-
10.1 Code: mm01	Mengmonster	-

- Eenvoudige handelingen: mag via doe-het-zelf of door werknemer(s) met opleidingsattest eenvoudige handelingen
Asbest golfplaten zijn eenvoudig te verwijderen door ze los te schroeven of de nagels te verwijderen. Zorg dat u tijdens de werken de platen niet breekt. Geen slijpschijven of anders snel draaiend materiaal gebruiken. Tijdens de verwijdering de golfplaten goed bevochtigen om de verspreiding van vezels tegen te gaan.

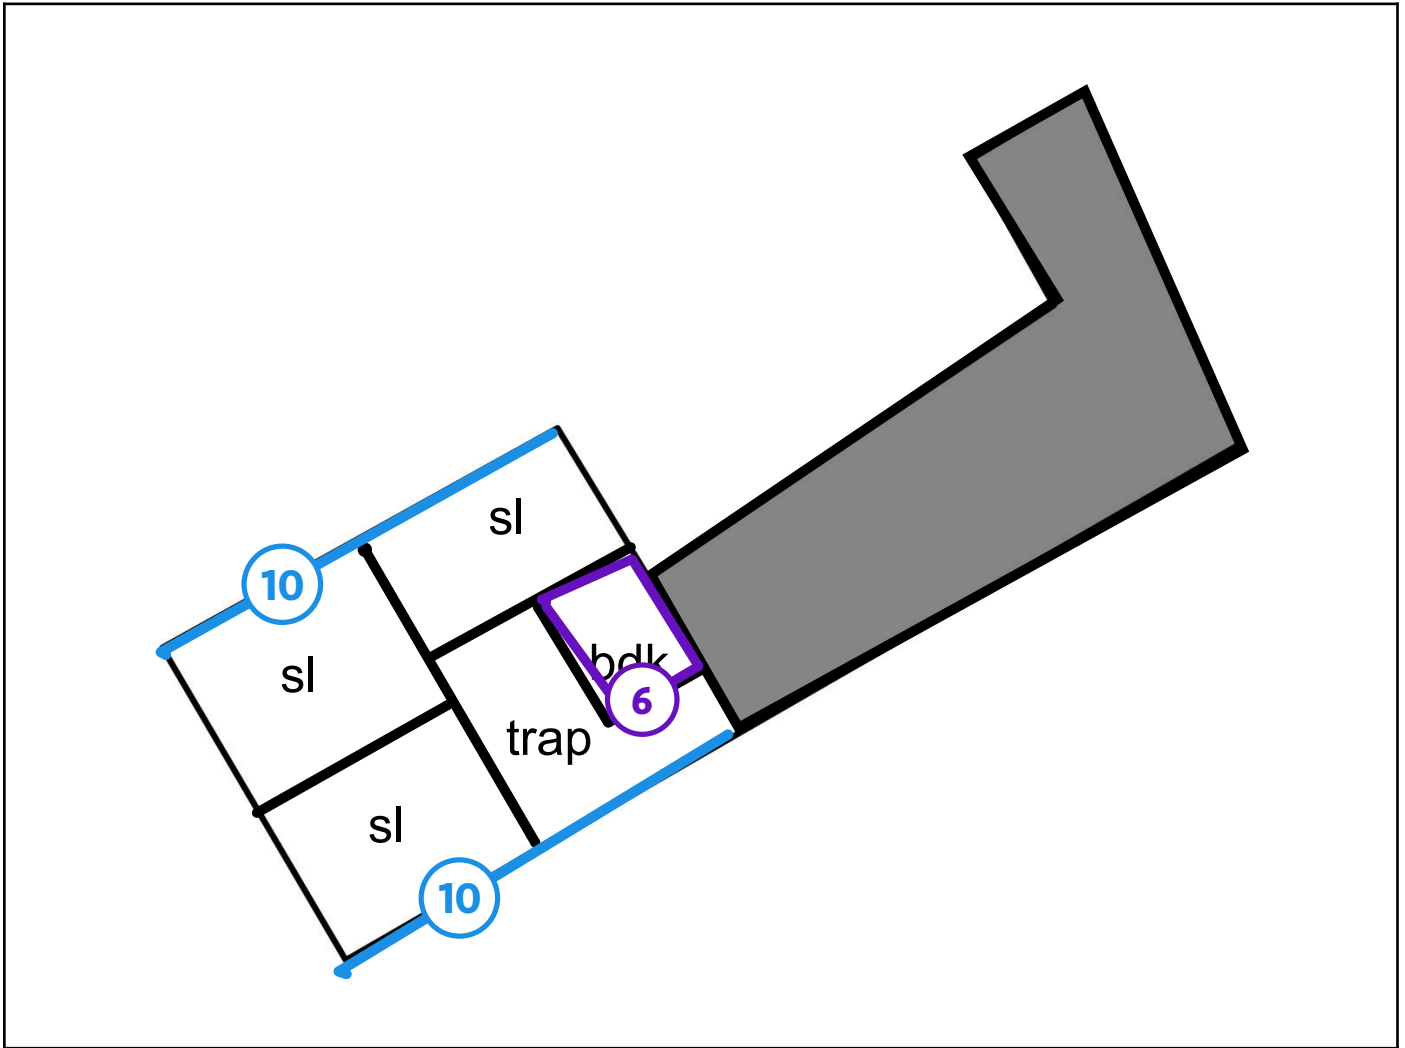
Plan 1.3: Hoofdgebouw plan 2e

Beschrijving	Type	Actie
6. faiancelijm achter tegels	Advies	-
10. pleisterwerk wanden	Geen asbest	-

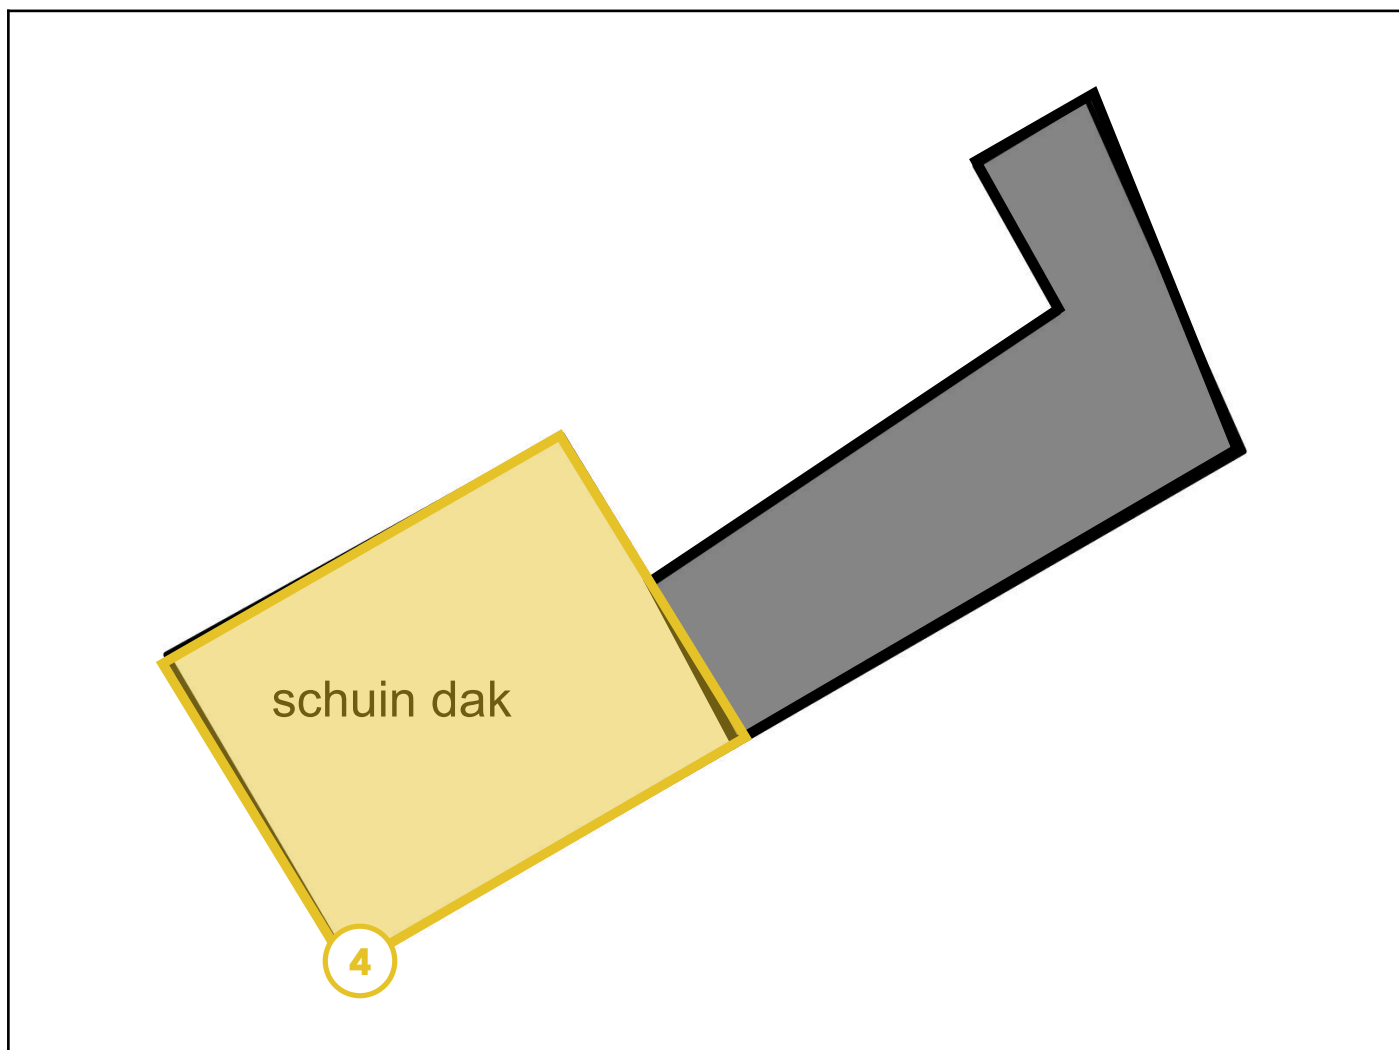
Plan 1.4: Hoofdgebouw plan dak

Beschrijving	Type	Actie
4. menuiserie onderdak	Asbestmateriaal	Zorgvuldig beheren
