Asbestinventarisatetest

Heidestraat 120, 1982 Zemst

Attestnummer : 20250321-000308.000

Niet-asbestveilig

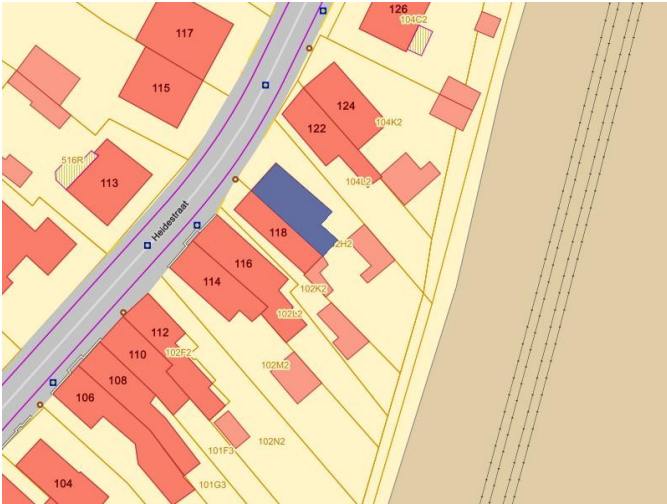
Zone 1: Hoofdgebouw

- 4 Asbestmaterialen**
- 2 Beperkingen**
- 0 Uitsluitingen
- 0 Roerende goederen
- 0 Puin, steenslag, (water)bodem
- 0 Adviezen
- 2 Geen asbest**

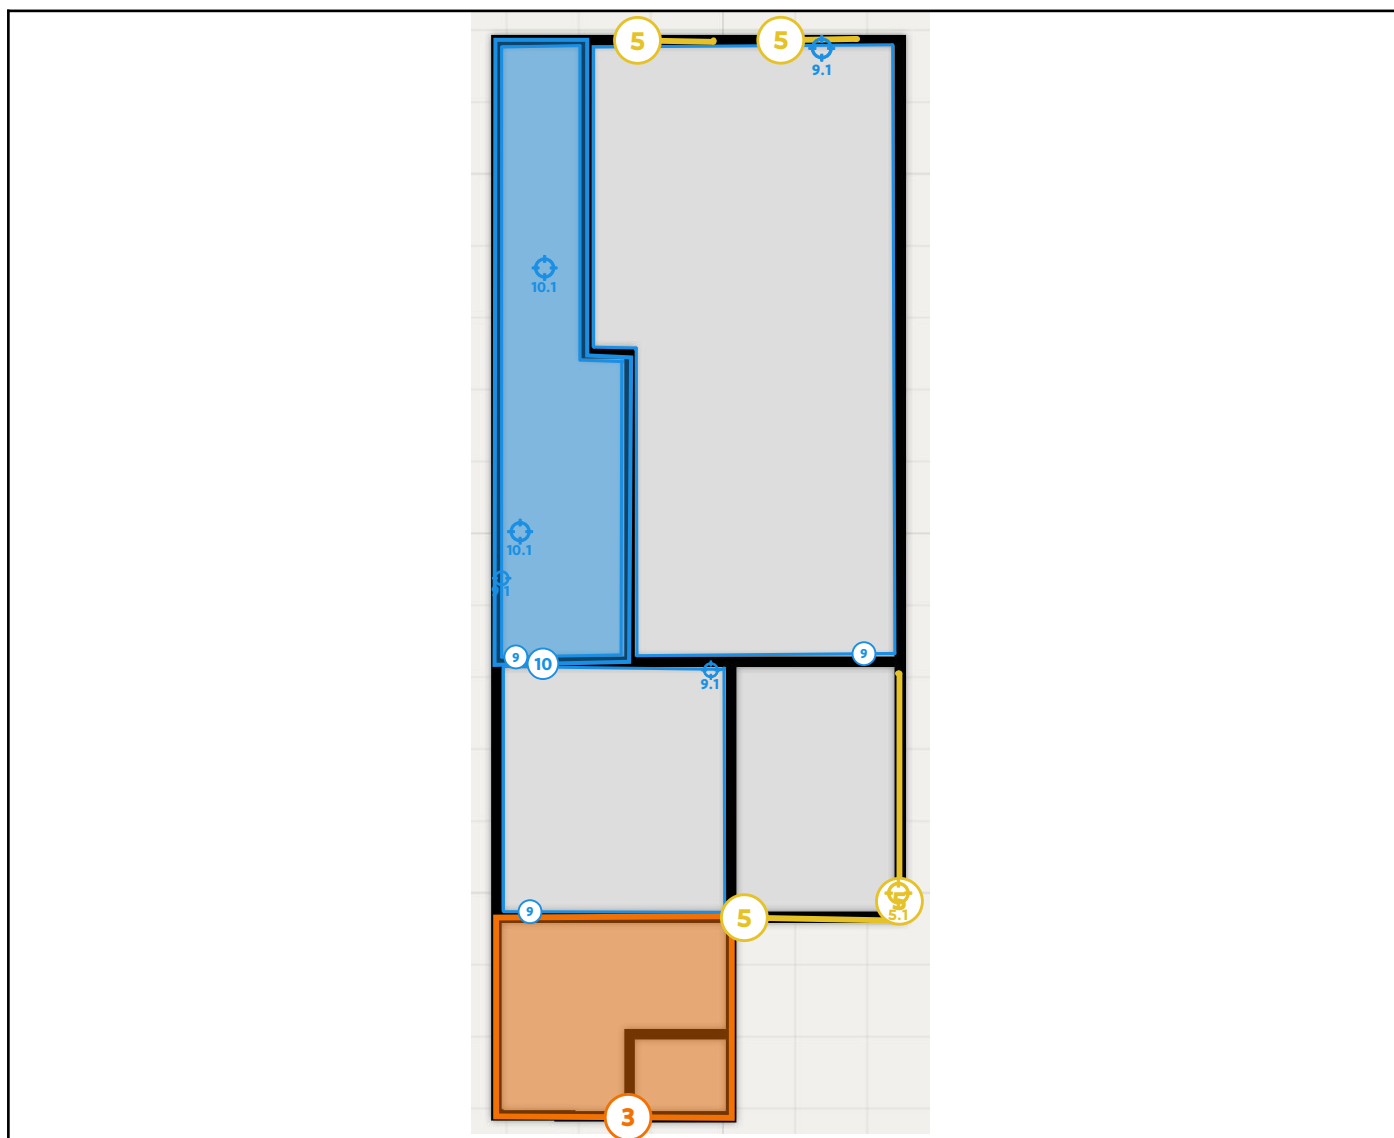
Plan 1.2: Gelijkvloers

Beschrijving	Type	Actie
3. Leien	Asbestmateriaal	Verwijderen
5. Mastiek	Asbestmateriaal	Zorgvuldig beheren
5.1 Code: 03	Puntmonster	-
9. Pleisterwerk muren	Geen asbest	-
9.1 Code: 01	Mengmonster	-
10. Pleisterwerk plafond	Geen asbest	-

10.1 Code: 02	Mengmonster	-
---------------	-------------	---

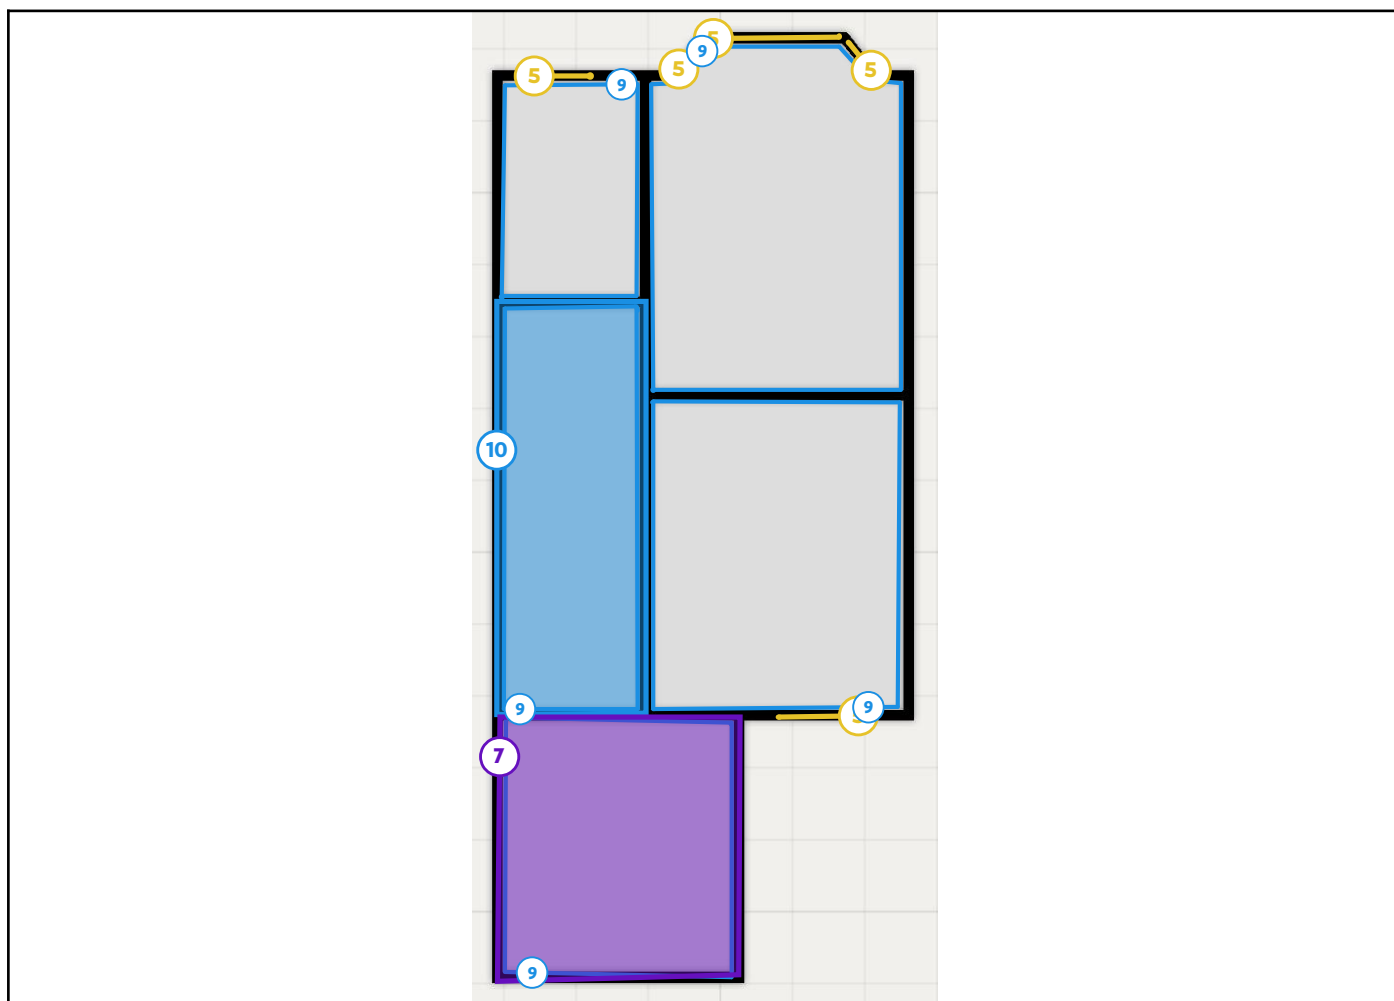
Plan 1.3: Eerste verdieping

Beschrijving	Type	Actie
5. Mastiek	Asbestmateriaal	Zorgvuldig beheren
7. Plat dak	Beperking	-
9. Pleisterwerk muren	Geen asbest	-
10. Pleisterwerk plafond	Geen asbest	-

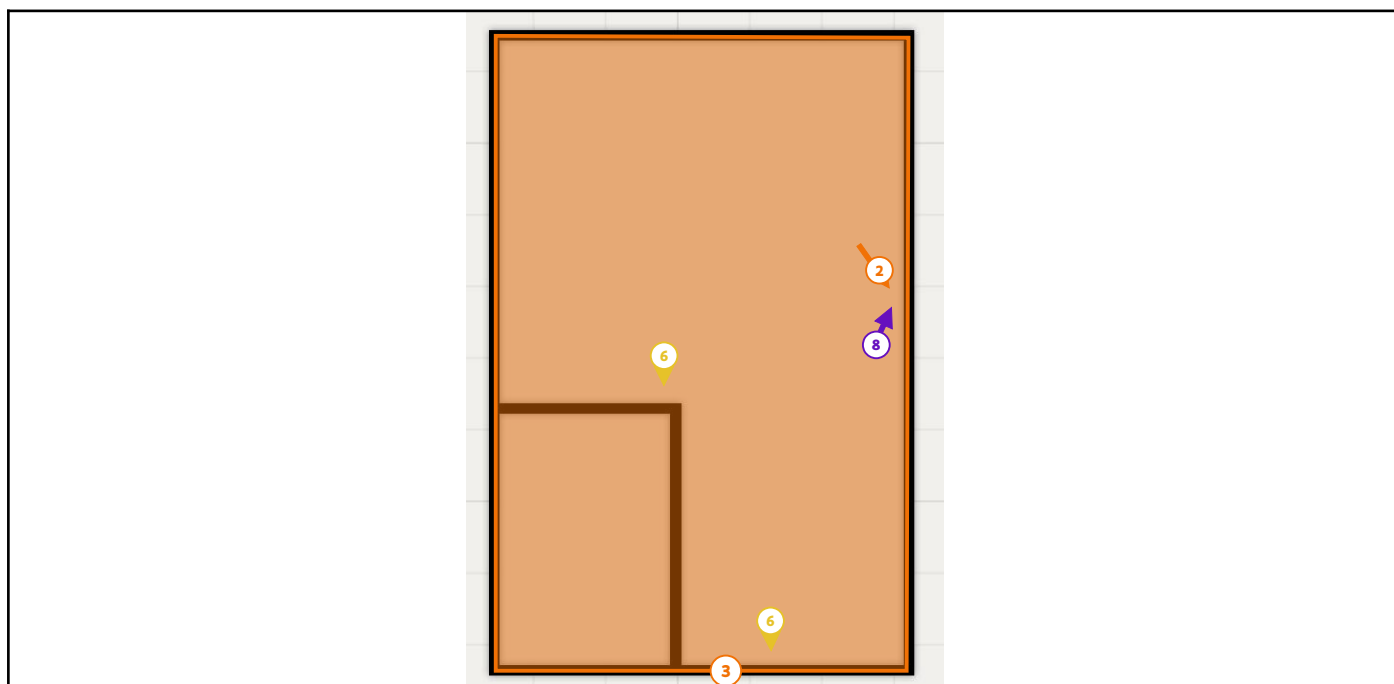
Plan 1.4: Zolder

Beschrijving	Type	Actie
2. Schouwpijp	Asbestmateriaal	Verwijderen
3. Leien	Asbestmateriaal	Verwijderen
6. Schakelaar	Asbestmateriaal	Zorgvuldig beheren
8. Rookgaskanaal	Beperking	-

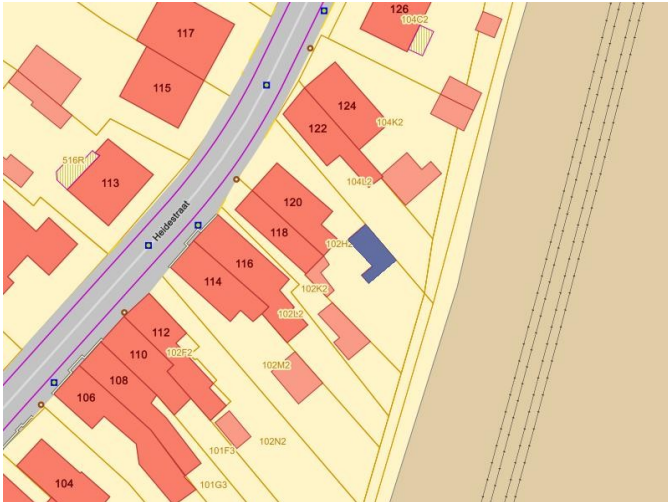
Zone 2: Bijgebouw

- 1 Asbestmateriaal**
- 0 Beperkingen
- 0 Uitsluitingen
- 0 Roerende goederen
- 0 Puin, steenslag, (water)bodem
- 0 Adviezen
- 0 Geen asbest

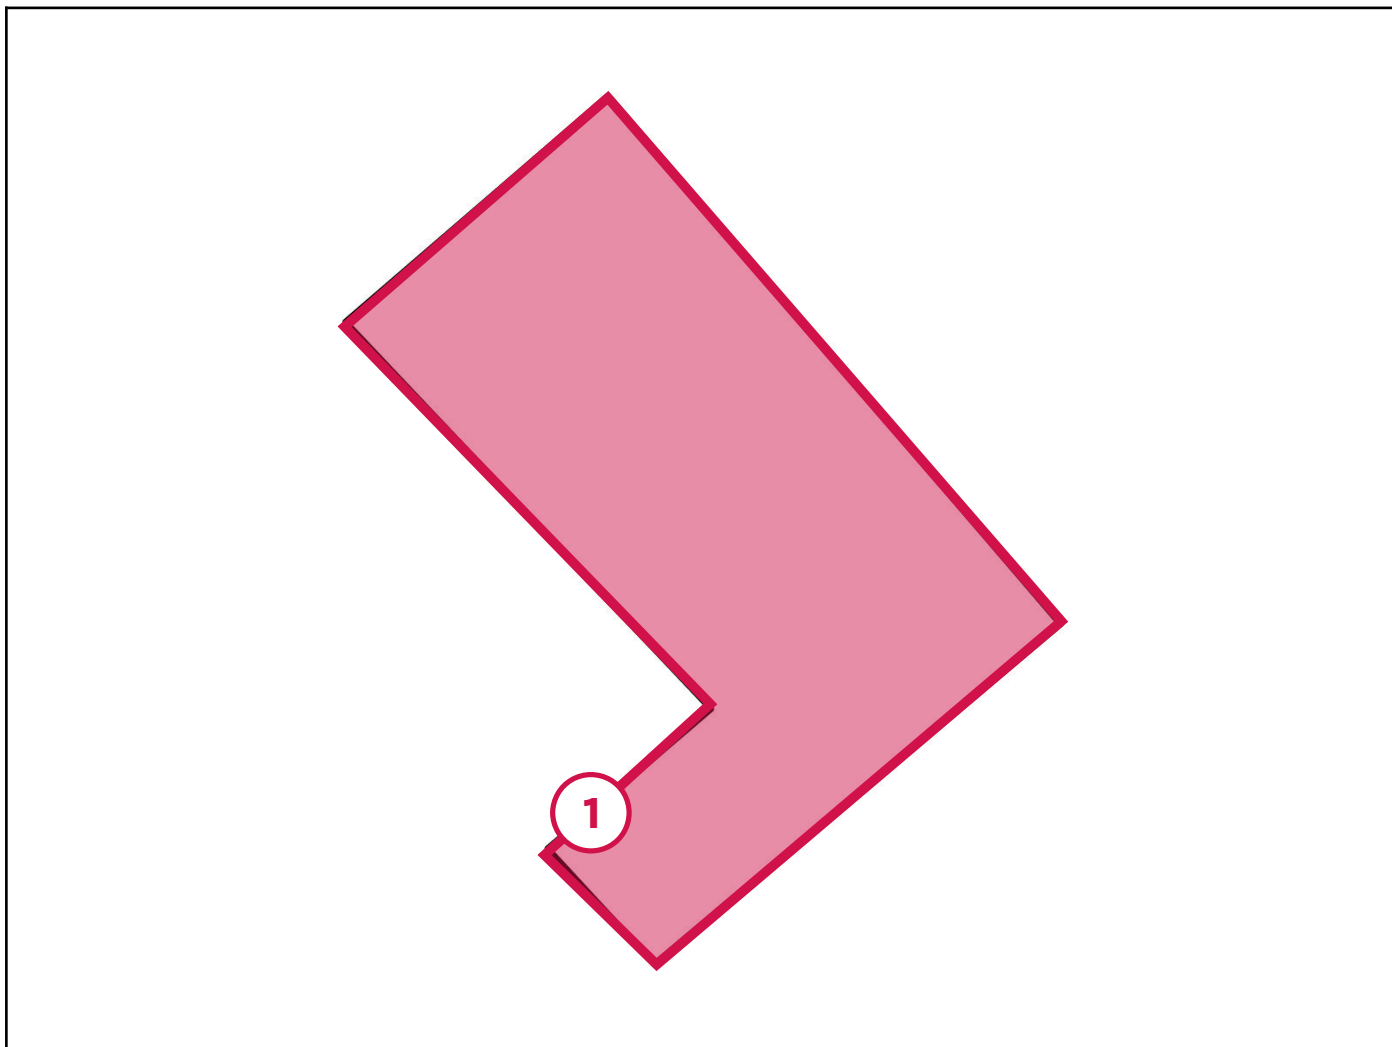
Plan 2.1: Bijgebouw plan

Beschrijving	Type	Actie
1. Golfplaten	Asbestmateriaal	Dringend verwijderen

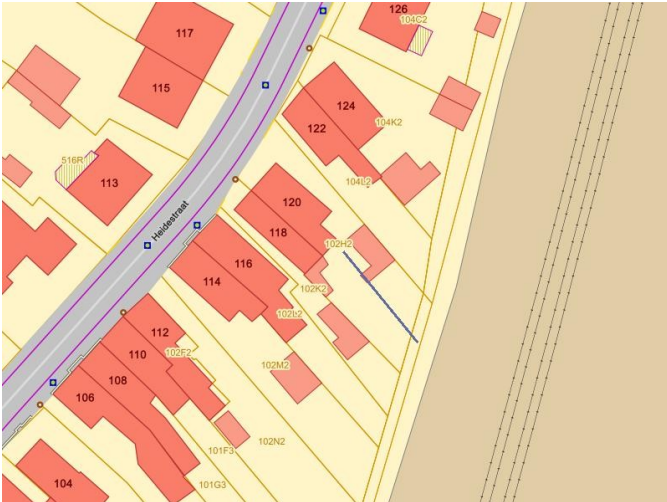
Zone 3: Afboording

- 1 Asbestmateriaal**
- 0 Beperkingen
- 0 Uitsluitingen
- 0 Roerende goederen
- 0 Puin, steenslag, (water)bodem
- 0 Adviezen
- 0 Geen asbest

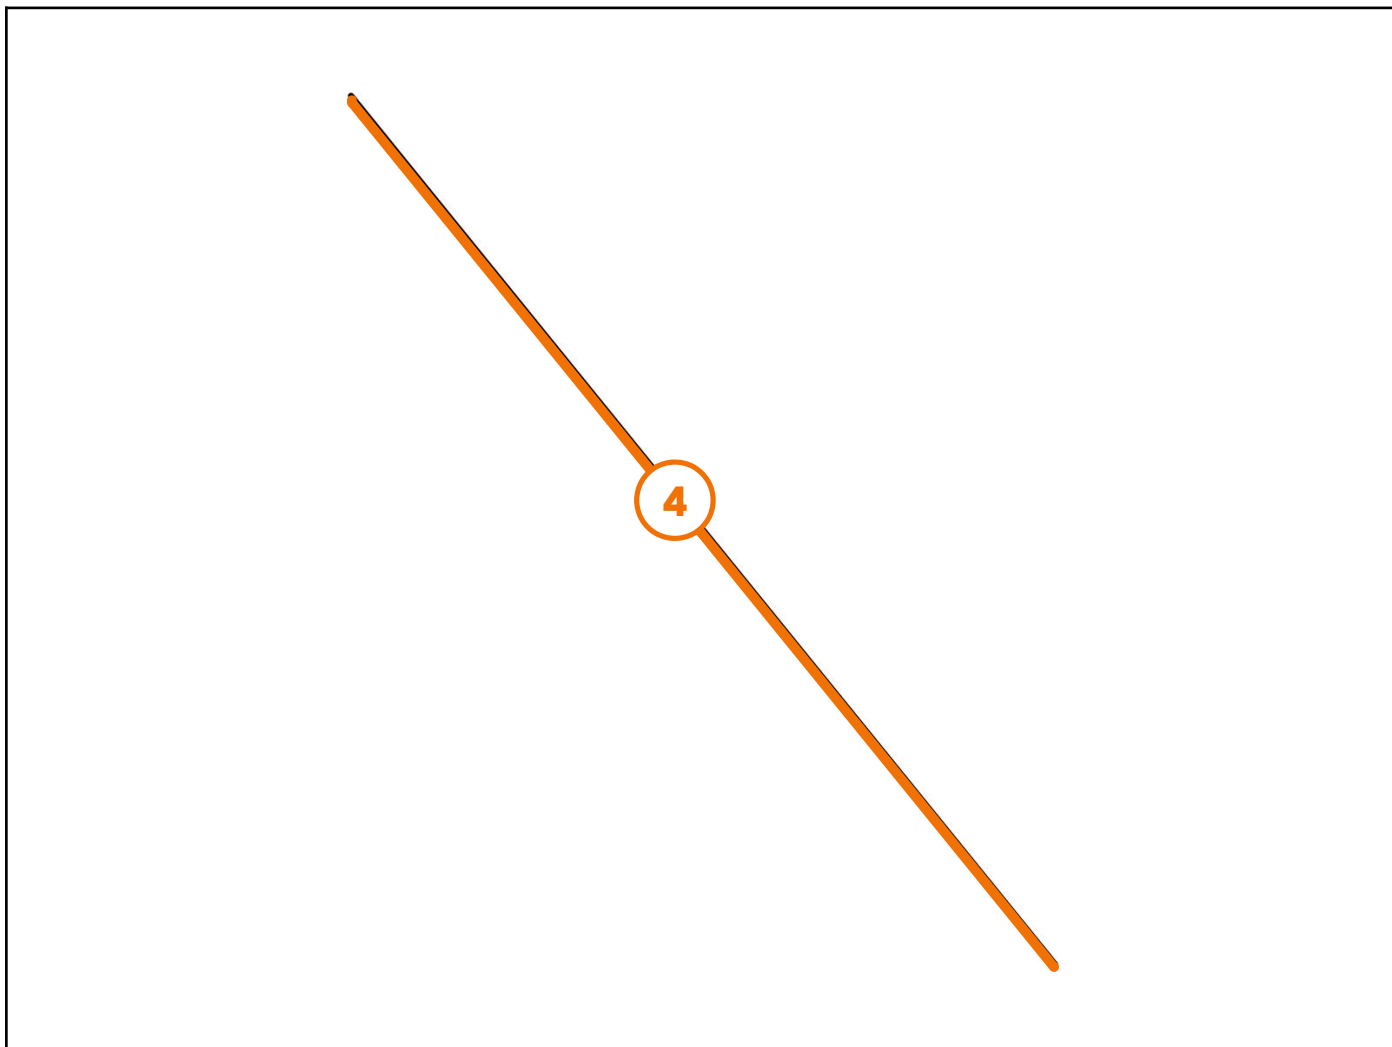
Plan 3.1: Afboording plan

Beschrijving	Type	Actie
4. Afboording	Asbestmateriaal	Verwijderen

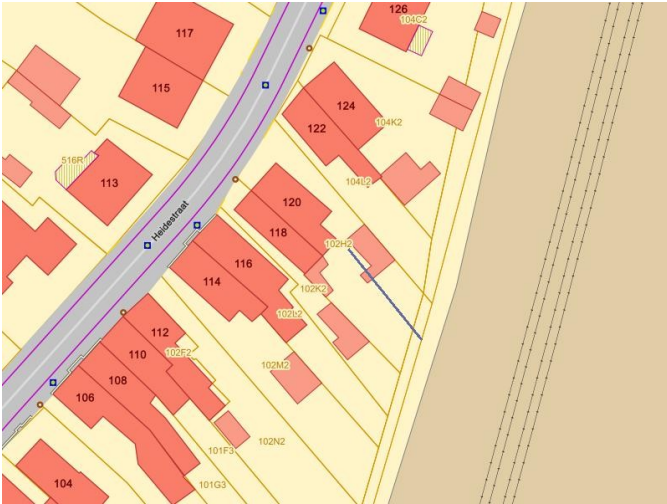
Zone 4: Afboording

- 1 Asbestmateriaal**
- 0 Beperkingen
- 0 Uitsluitingen
- 0 Roerende goederen
- 0 Puin, steenslag, (water)bodem
- 0 Adviezen
- 0 Geen asbest

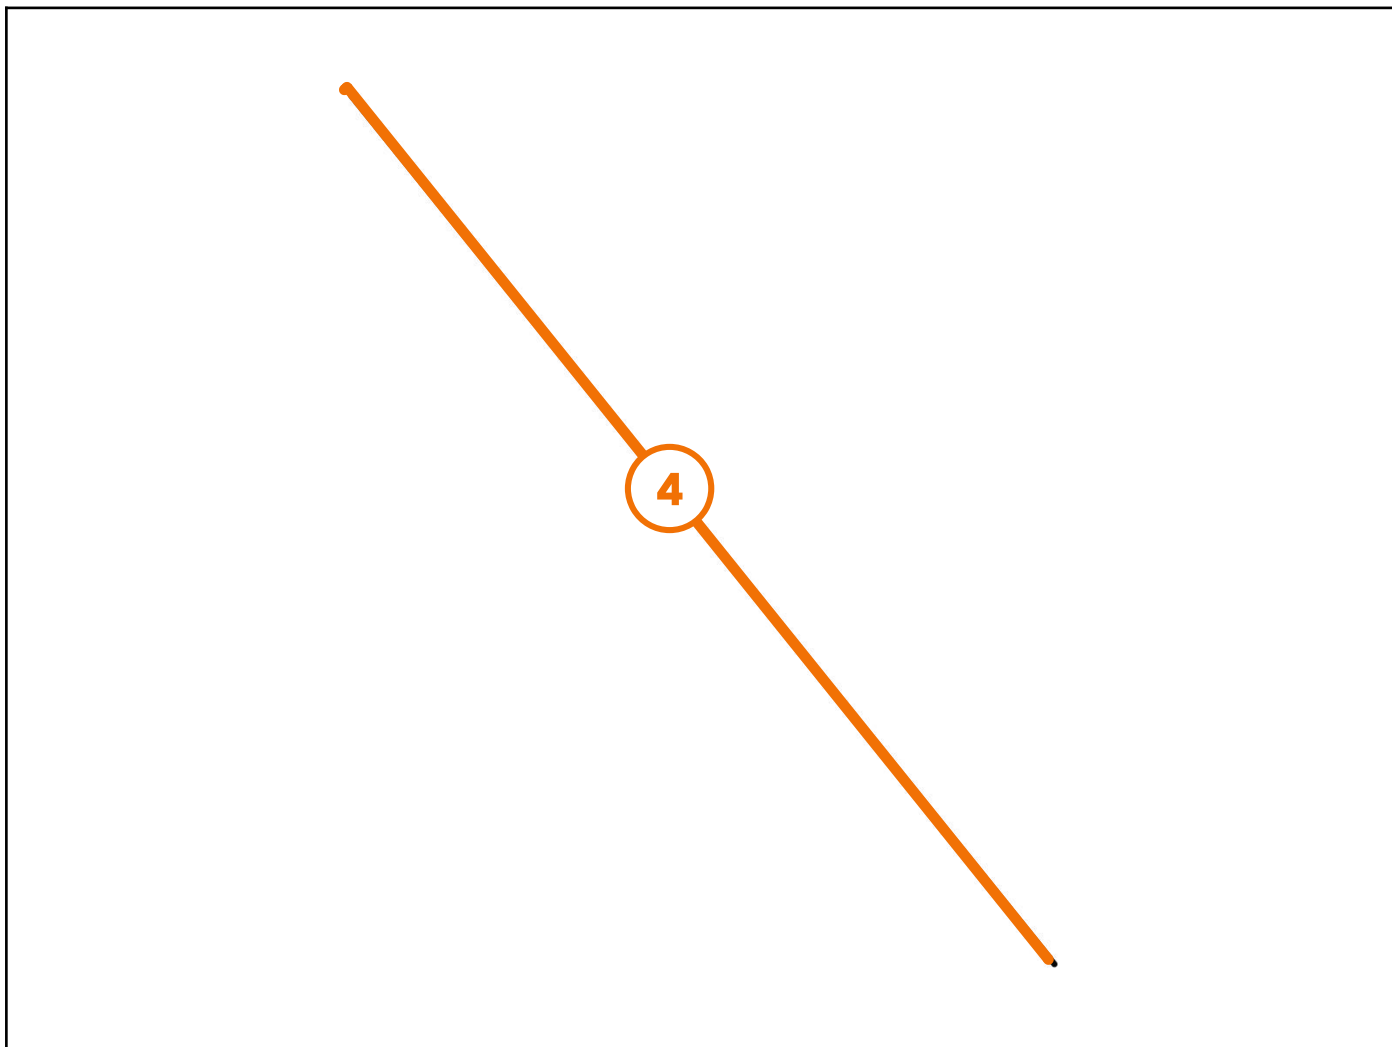
Plan 4.1: Afboording plan

Beschrijving	Type	Actie
4. Afboording	Asbestmateriaal	Verwijderen
