# Asbestinventarisatetest

Bergstraat 2, 1840 Londerzeel

Attestnummer : 20250213-000310.000

Uitgegeven op : 13.02.2025

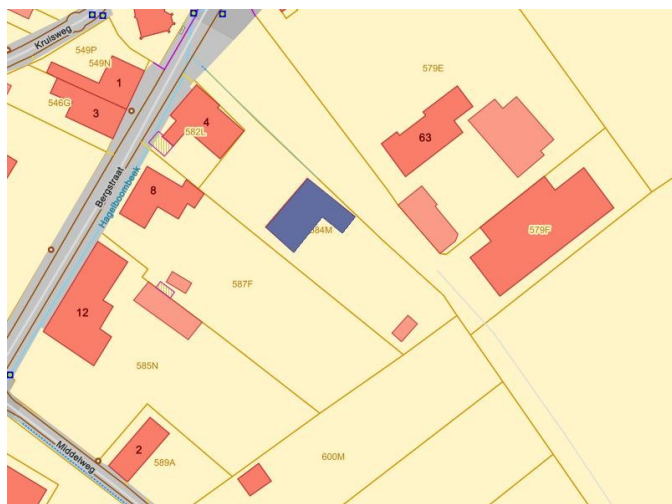
# Zone 1: Hoofdgebouw

- 0 Asbestmaterialen
- 0 Beperkingen
- 0 Uitsluitingen
- 0 Roerende goederen
- 0 Puin, steenslag, (water)bodem
- 2 Adviezen**
- 3 Geen asbest**

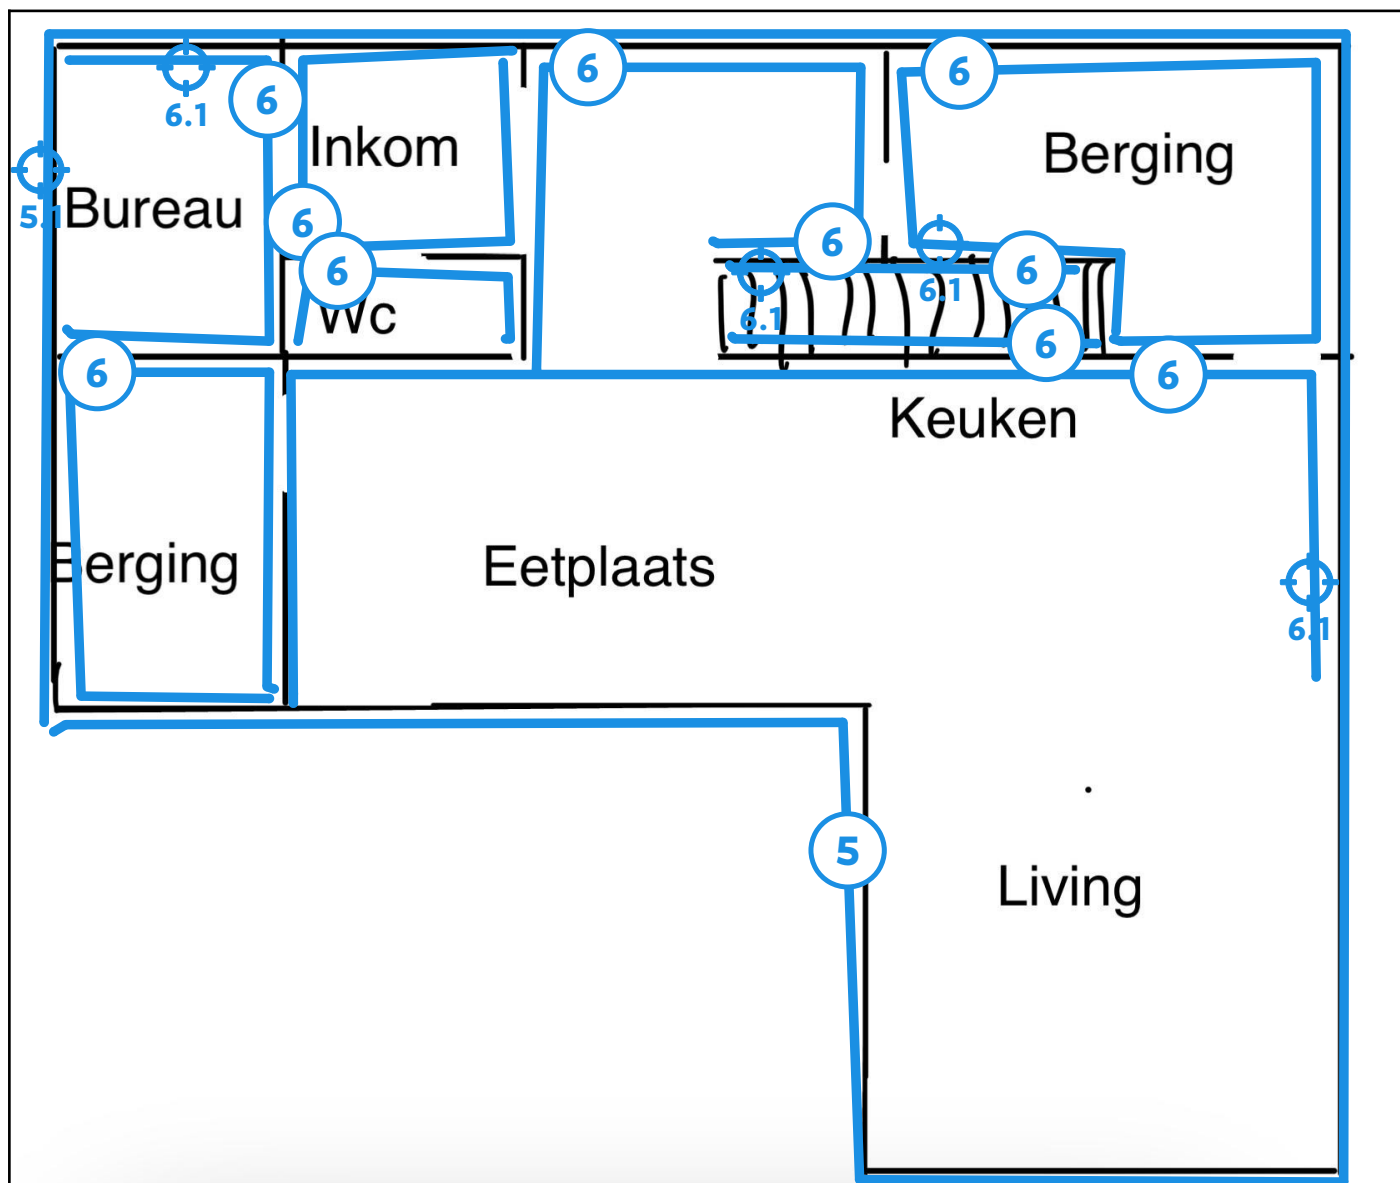
## Plan 1.1: Gelijkvloers

Beschrijving	Type	Actie
5. Crepi buitengevel	Geen asbest	-
5.1 Code: 42760/02	Puntmonster	-
6. Binnenmuren	Geen asbest	-
6.1 Code: 42760/01	Mengmonster	-

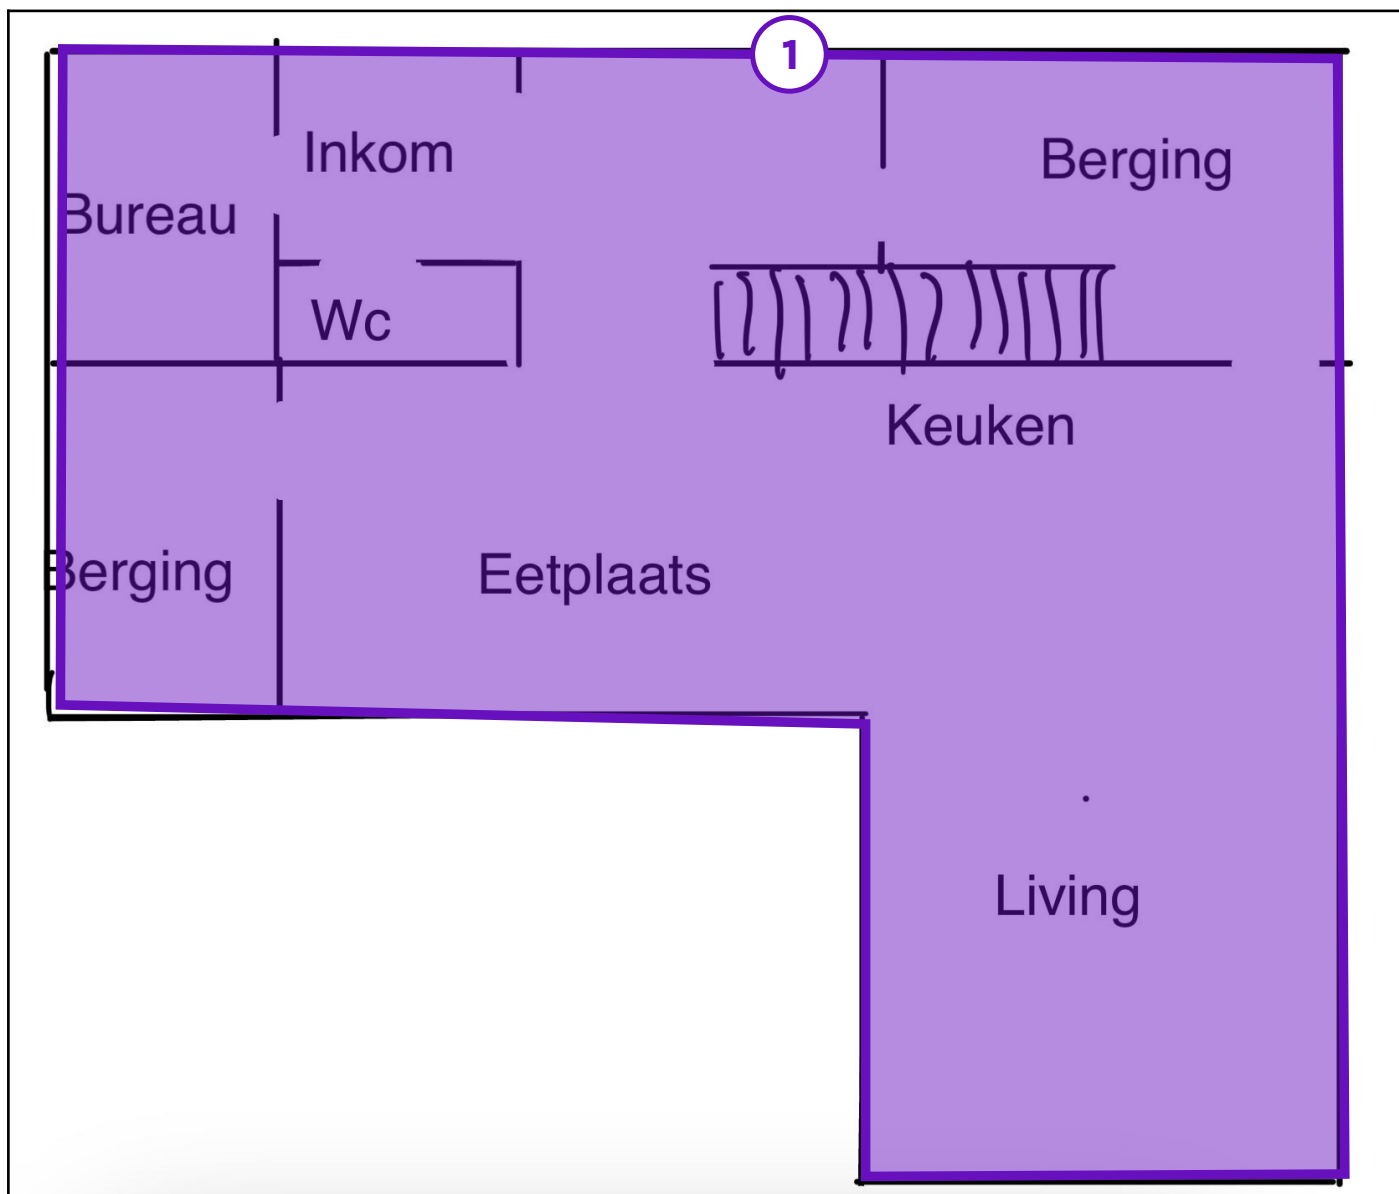
## Plan 1.2: Gelijkvloers

Beschrijving	Type	Actie
1. Plafonds	Advies	-

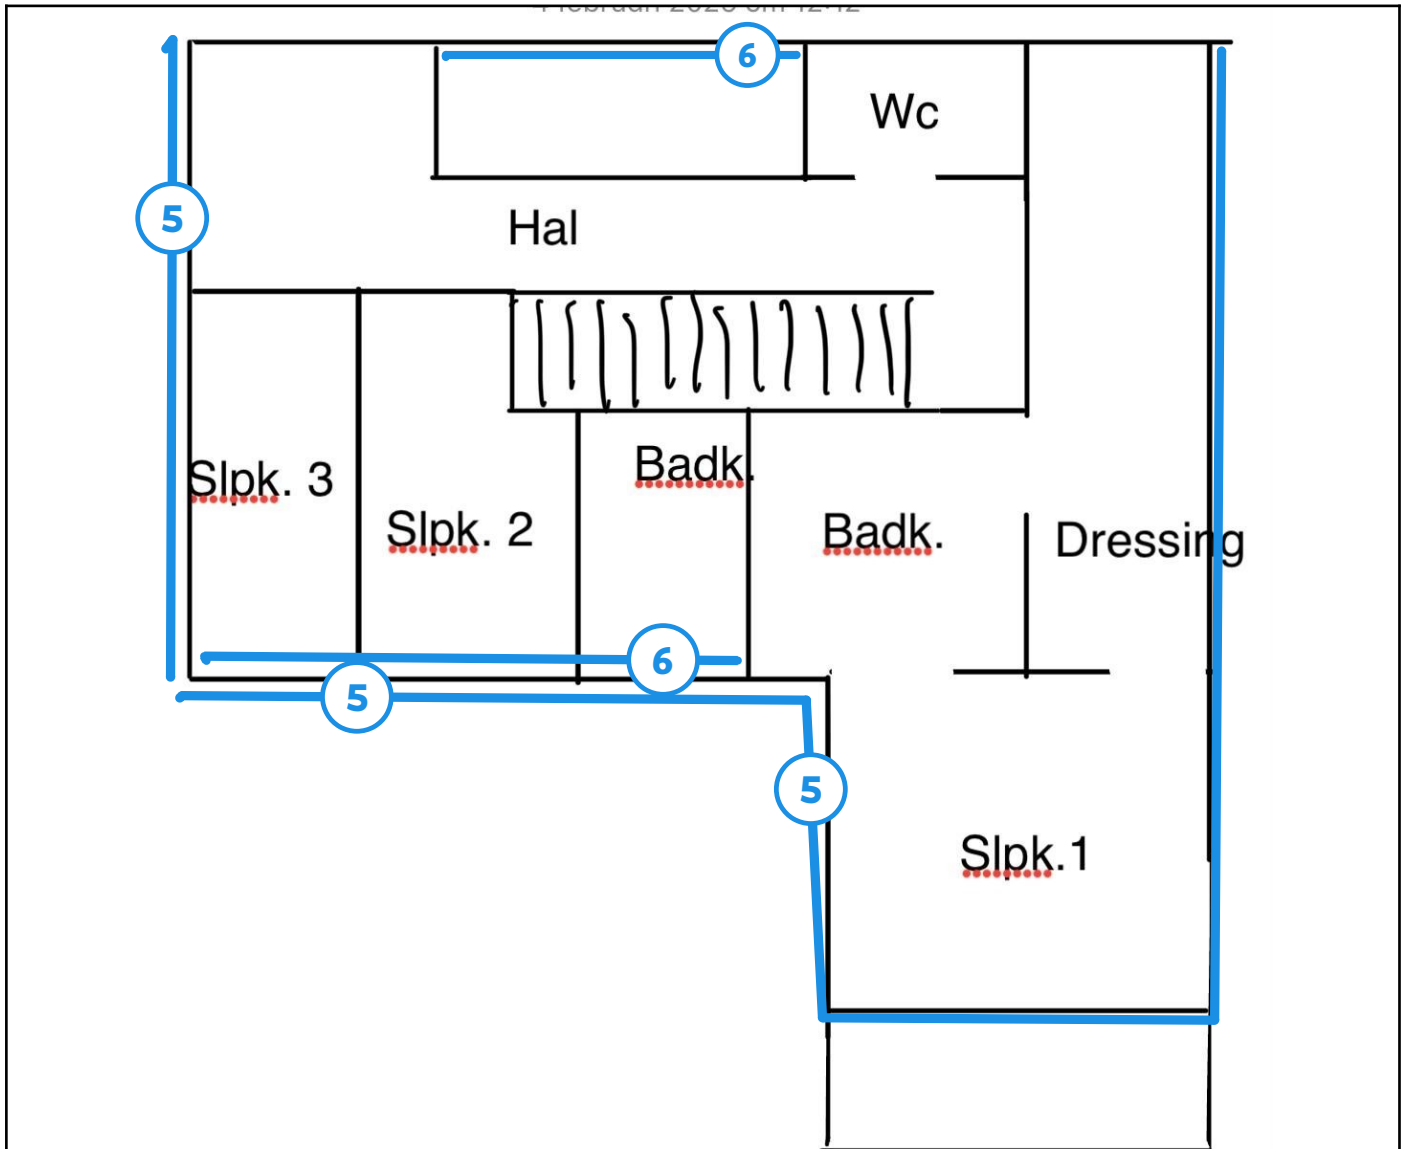
## Plan 1.3: 1ste verdieping

Beschrijving	Type	Actie
5. Crepi buitengevel	Geen asbest	-
6. Binnenmuren	Geen asbest	-

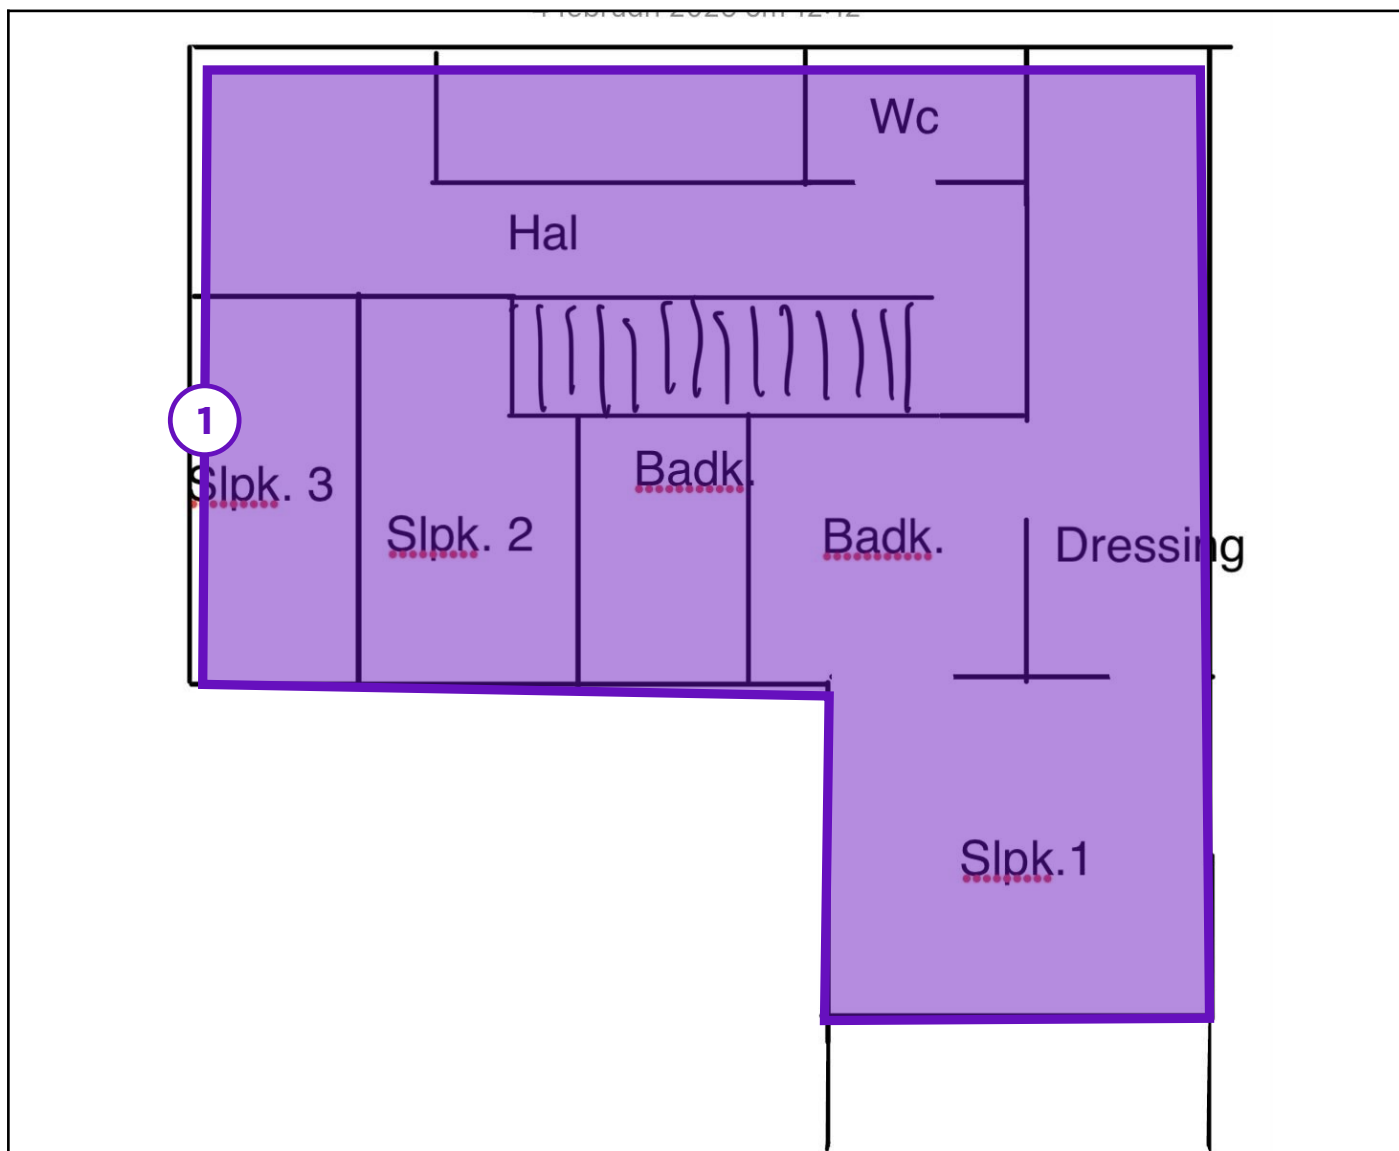
## Plan 1.4: 1ste verdieping

Beschrijving	Type	Actie
1. Plafonds	Advies	-

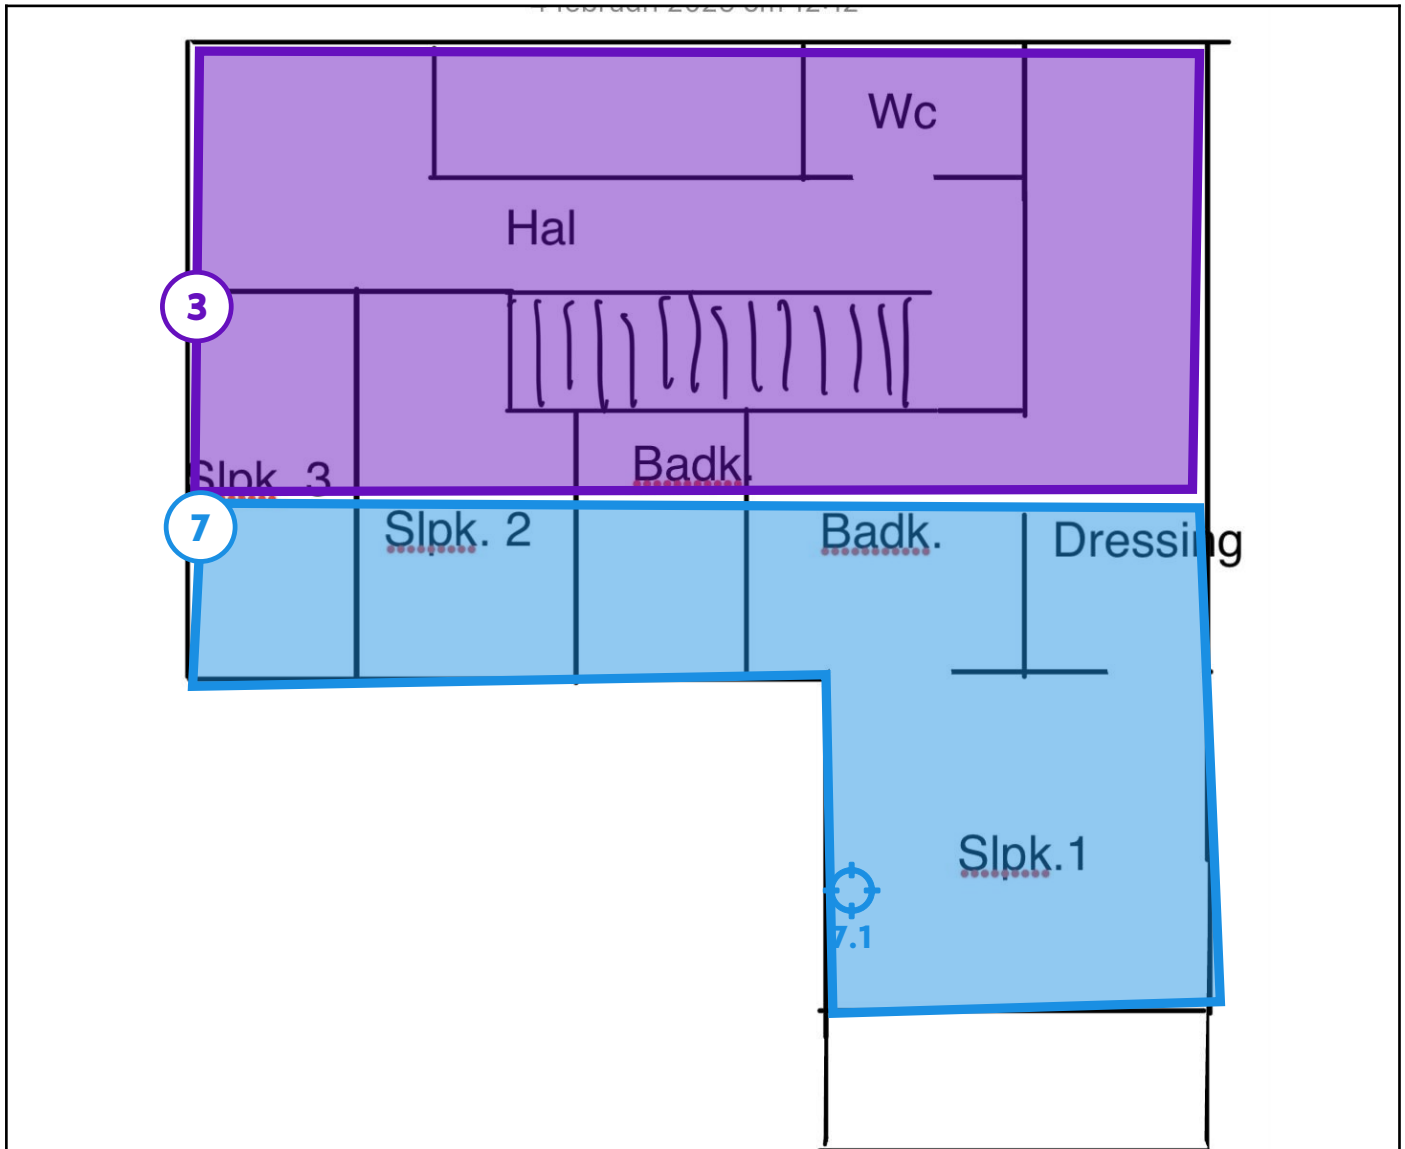
## Plan 1.5: 1ste verdieping

Beschrijving	Type	Actie
3. Onderdak hoofdgebouw	Advies	-
7. Plat dak	Geen asbest	-
7.1 Code: 42760/03	Puntmonster	-

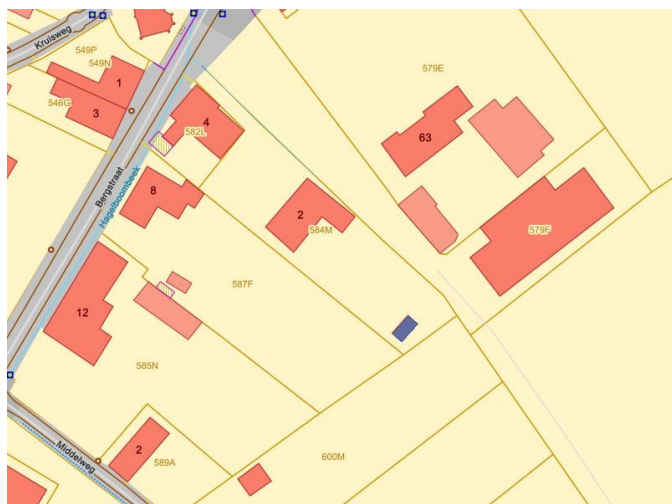
## Zone 2: Tuinhuis

- 0 Asbestmaterialen
- 0 Beperkingen
- 0 Uitsluitingen
- 0 Roerende goederen
- 0 Puin, steenslag, (water)bodem
- 1 Advies**
- 0 Geen asbest

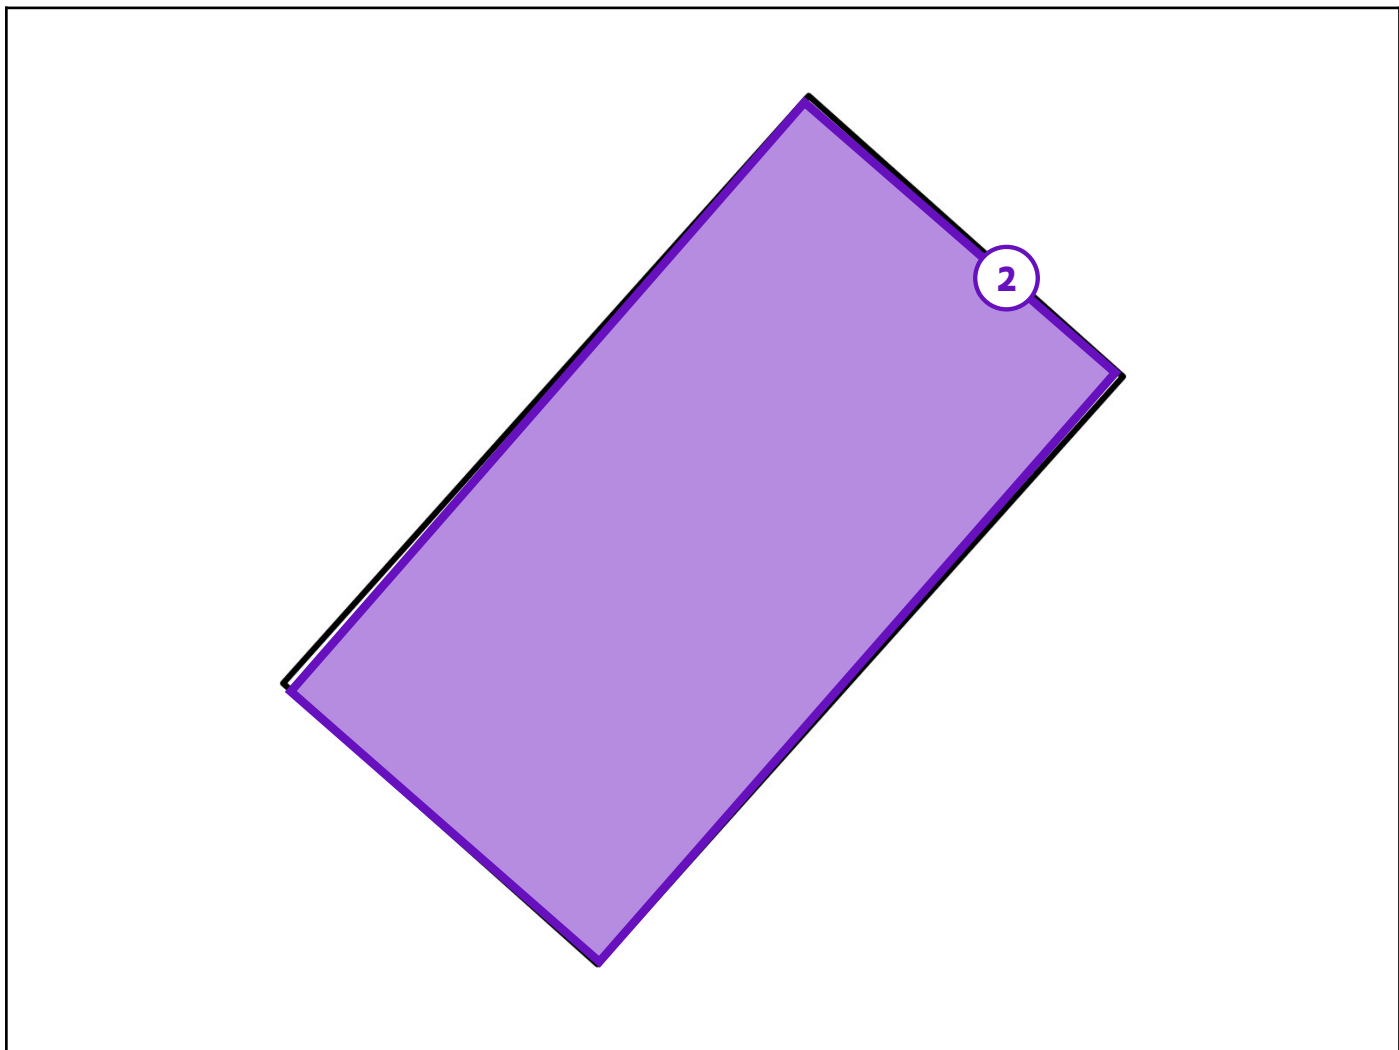
## Plan 2.1: Tuinhuis plan

Beschrijving	Type	Actie
2. Tuinhuis	Advies	-

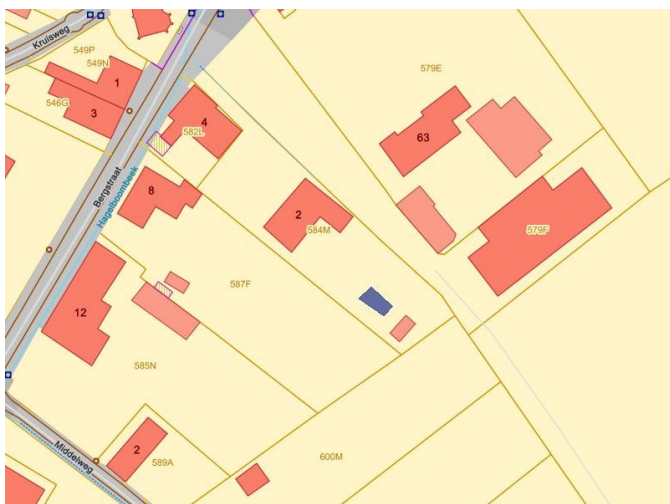
## Zone 3: Zwembad

- 0 Asbestmaterialen
- 0 Beperkingen
- 0 Uitsluitingen
- 0 Roerende goederen
- 0 Puin, steenslag, (water)bodem
- 1 Advies**
- 0 Geen asbest

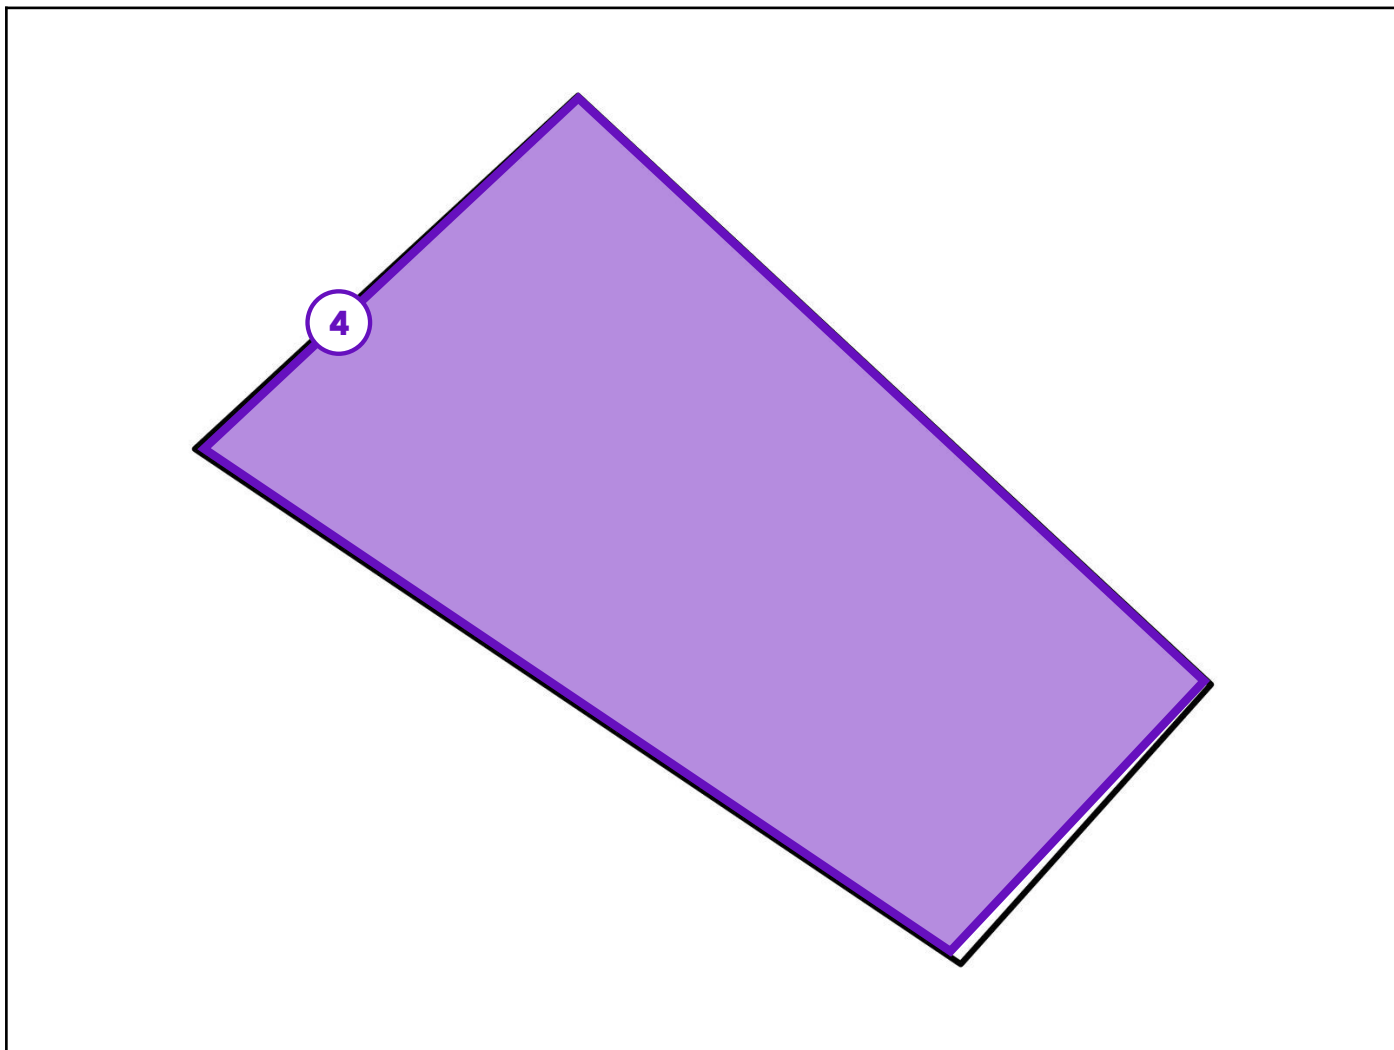
## Plan 3.1: Zwembad plan

Beschrijving	Type	Actie
4. Zwembad	Advies	-
