Asbestinventarisatetest

Daalstraat 48, 3680 Maaseik

Attestnummer : 20241108-000089.000

Uitgegeven op : 08.11.2024

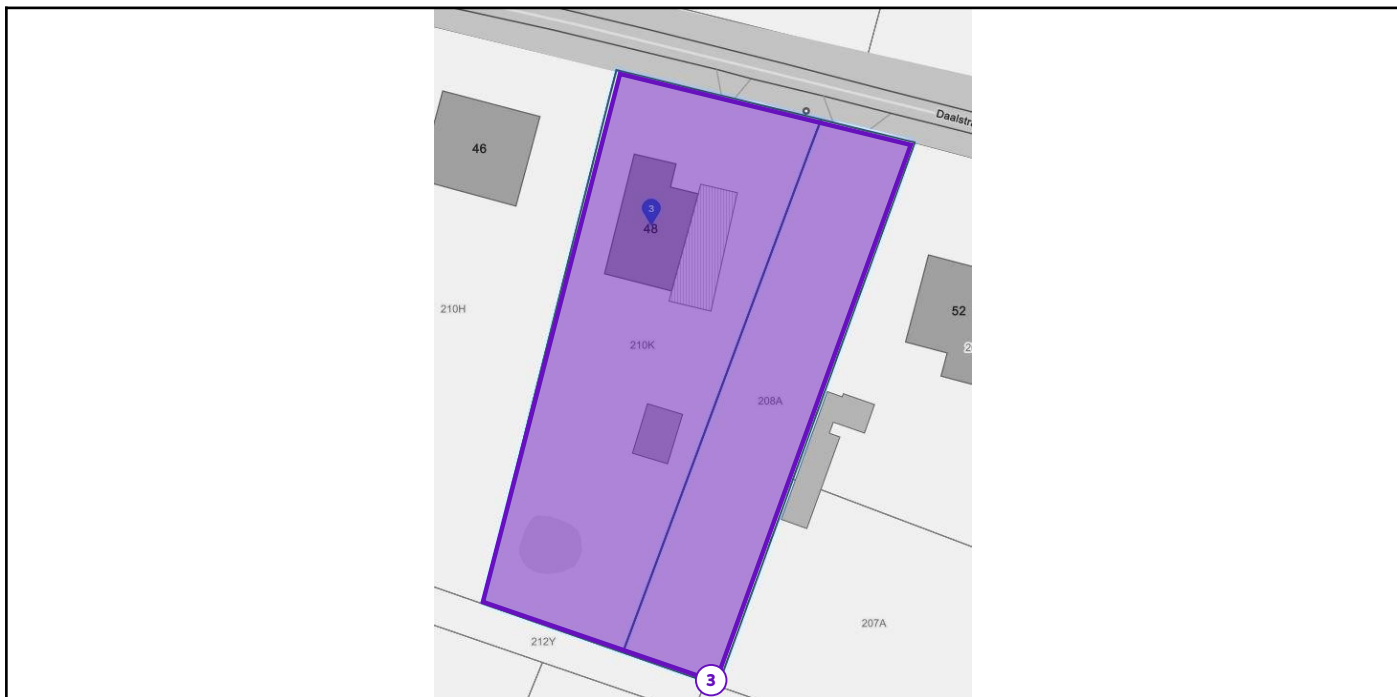
Plan 1.1: inspectiegebied deel 1

Beschrijving	Type	Actie
3. Putdeksels en ondergrondse infrastructuur	Beperking	-

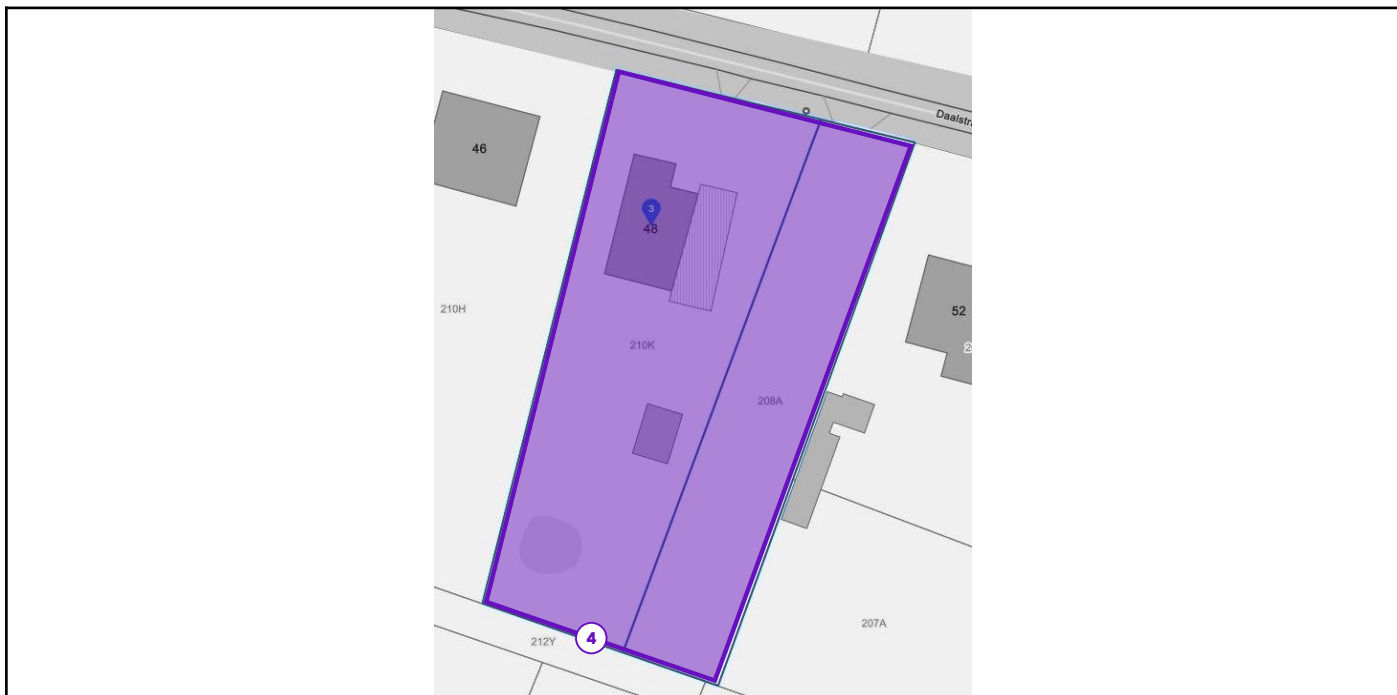
Plan 1.2: inspectiegebied deel 2

Beschrijving	Type	Actie
4. Tuin begroeiing en planten	Beperking	-

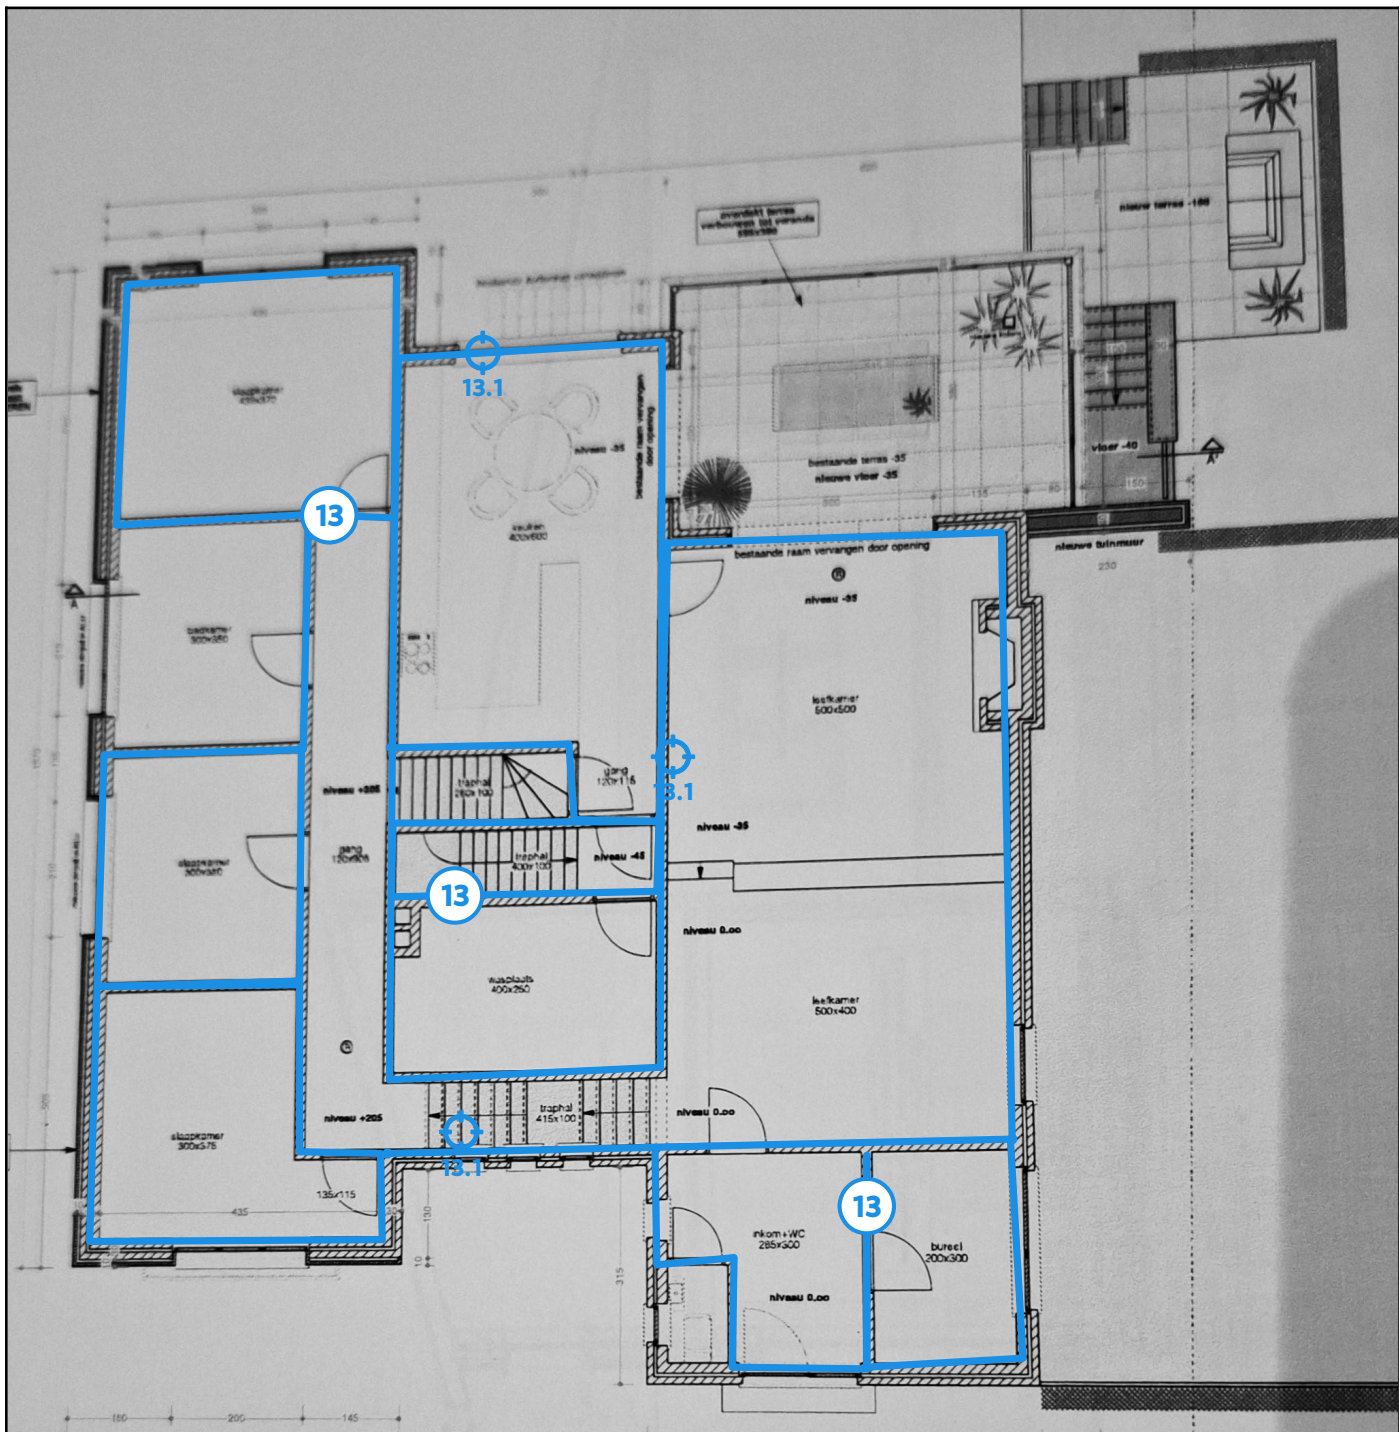
Plan 1.3: GVL - verdiep deel 1

Beschrijving	Type	Actie
13. Pleisterwerk muur	Geen asbest	-
13.1 Code: m1	Mengmonster	-

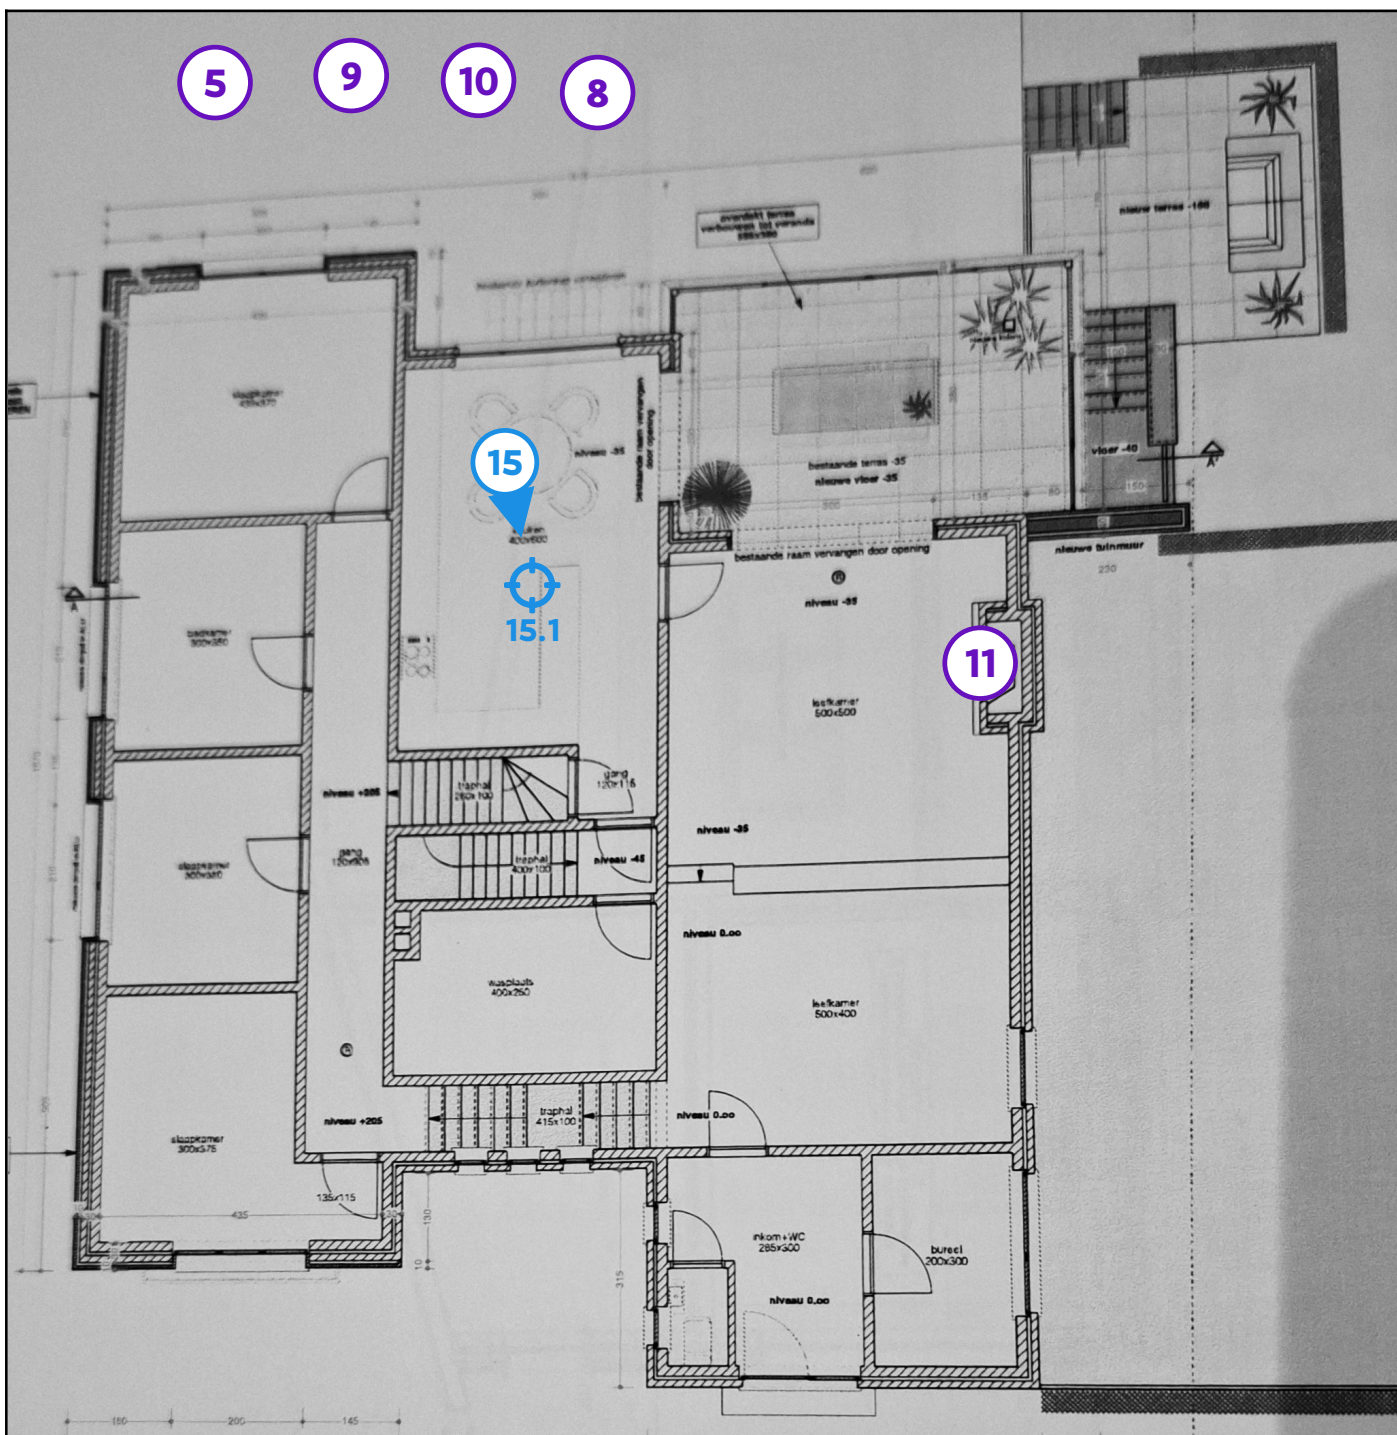
Plan 1.4: GVL - verdiep deel 2

Beschrijving	Type	Actie
5. Algemeen advies	Advies	-
8. Afwerking met gipskartonplaten muren en/of plafonds	Advies	-

9. Alle soorten lijm-smeerlagen	Advies	-
10. Info radiatoren/ convectoren	Advies	-
11. Dichingskoord kachel (niet verdacht)	Advies	-
15. Antidreun onderkant pompbak keuken	Geen asbest	-
15.1 Code: m5	Puntmonster	-

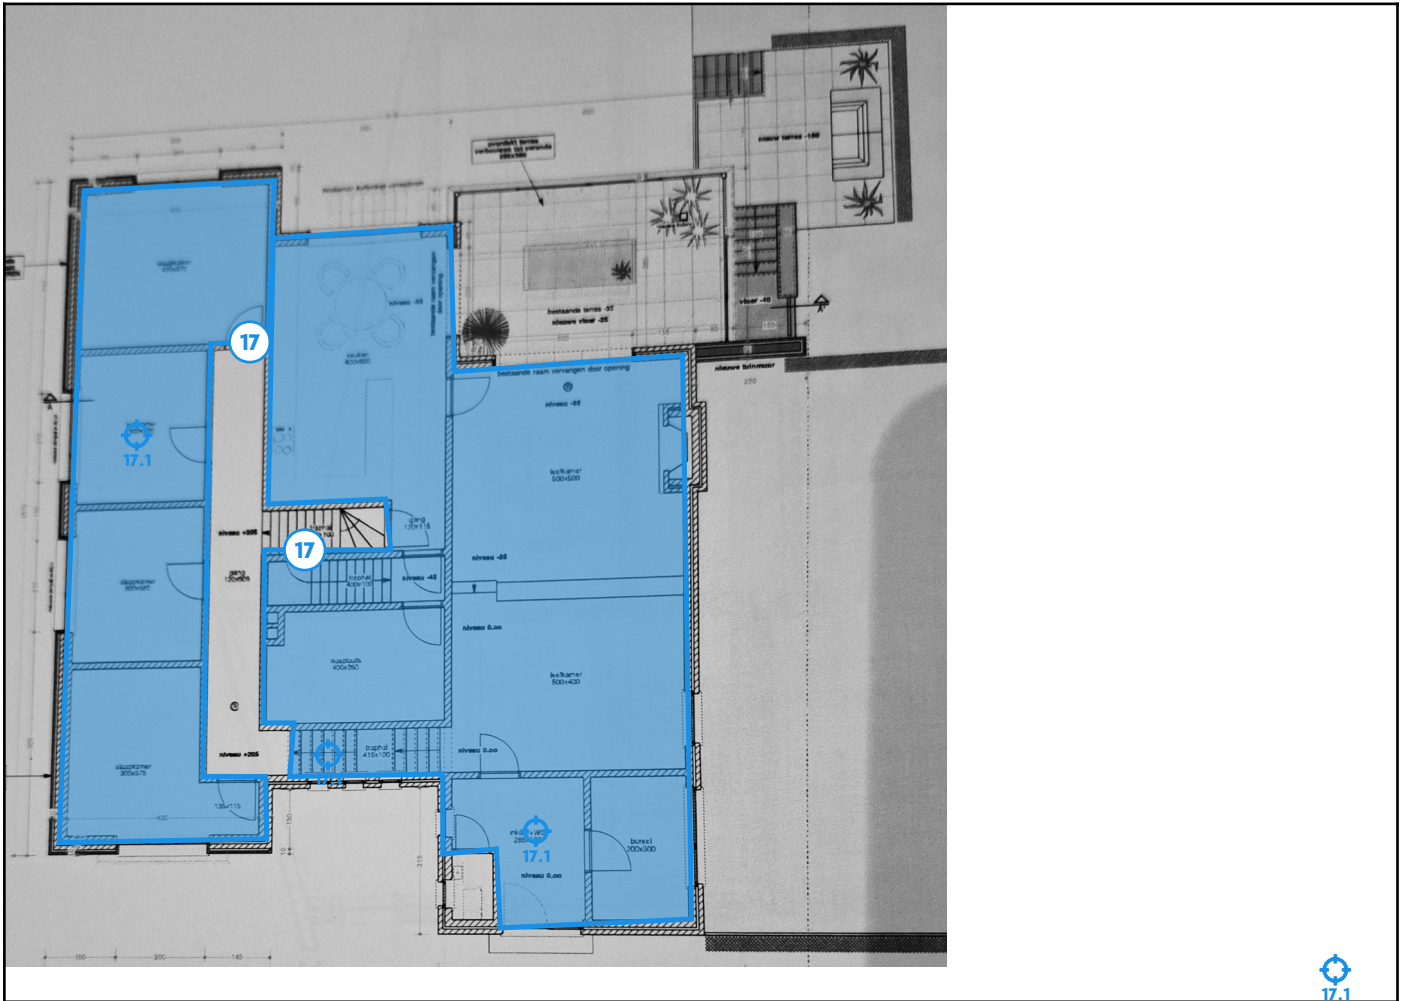
Plan 1.5: GVL - verdiep deel 3

Beschrijving	Type	Actie
17. Pleisterwerk plafond	Geen asbest	-
17.1 Code: m2	Mengmonster	-

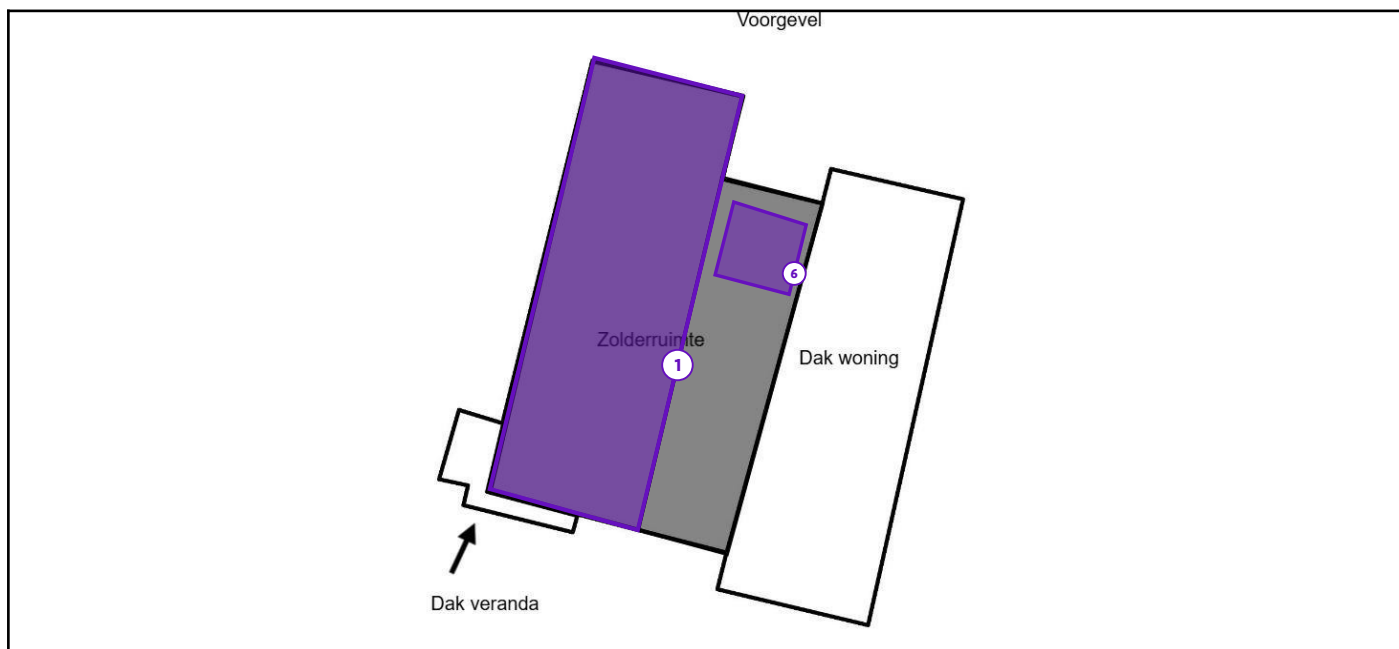
Plan 1.6: Zolder

Beschrijving	Type	Actie
1. Een deel van de zolder lager dan 1.5m	Beperking	-
6. Niet verdachte materialen: vloerzeil	Advies	-

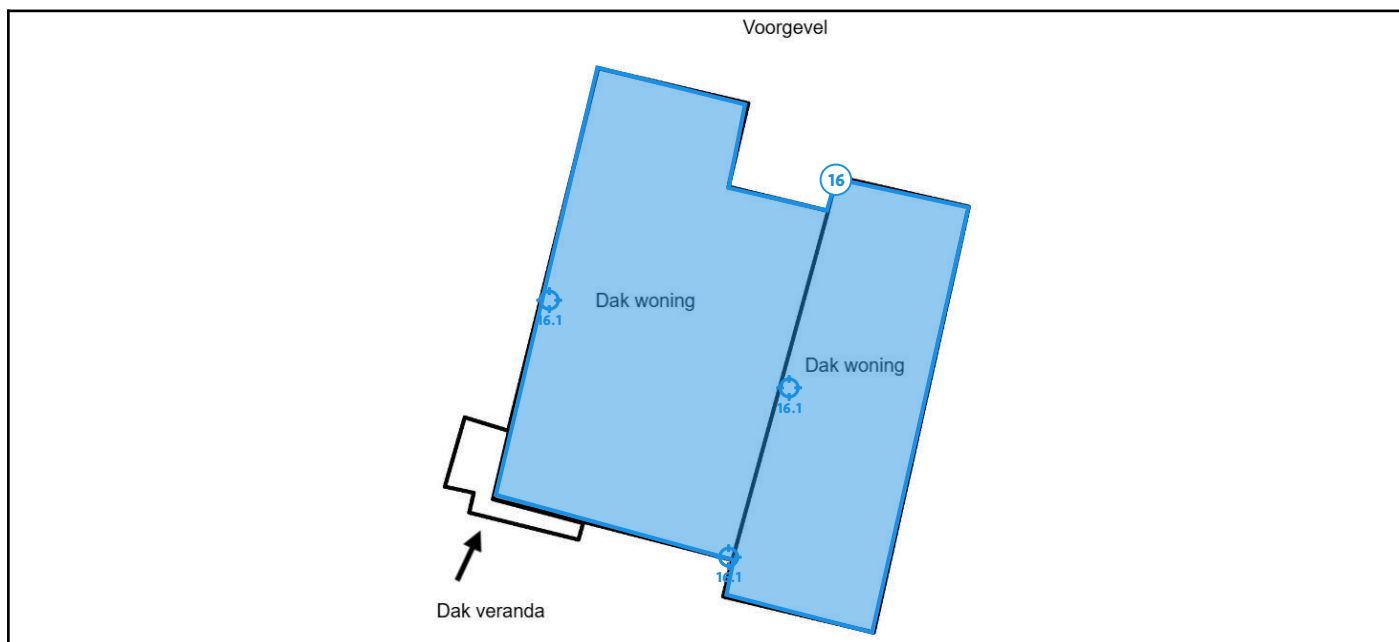
Plan 1.7: Dak/ buiten deel 1

Beschrijving	Type	Actie
16. Roofing dak woning	Geen asbest	-
16.1 Code: M3	Mengmonster	-

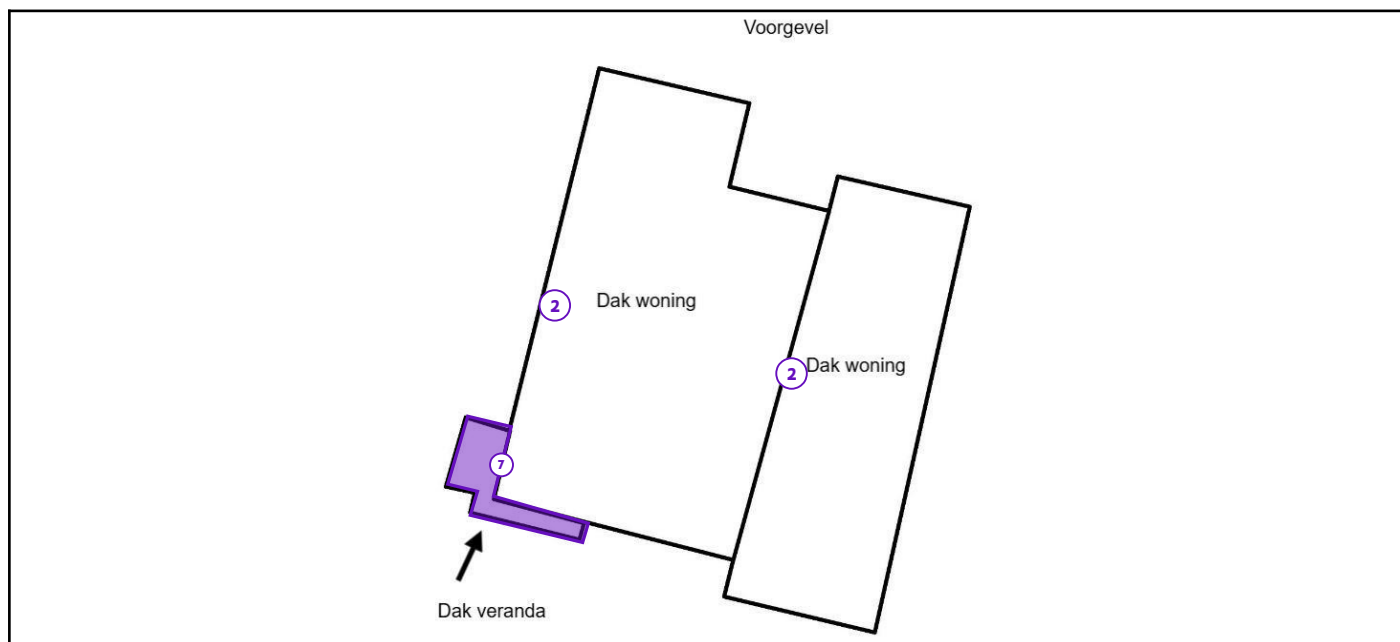
Plan 1.8: Dak/ buiten deel 2

Beschrijving	Type	Actie
2. Schouw: mogelijke asbesttoepassing niet inspecteerbaar	Beperking	-
7. EPDM of PVC dakbekleding veranda	Advies	-

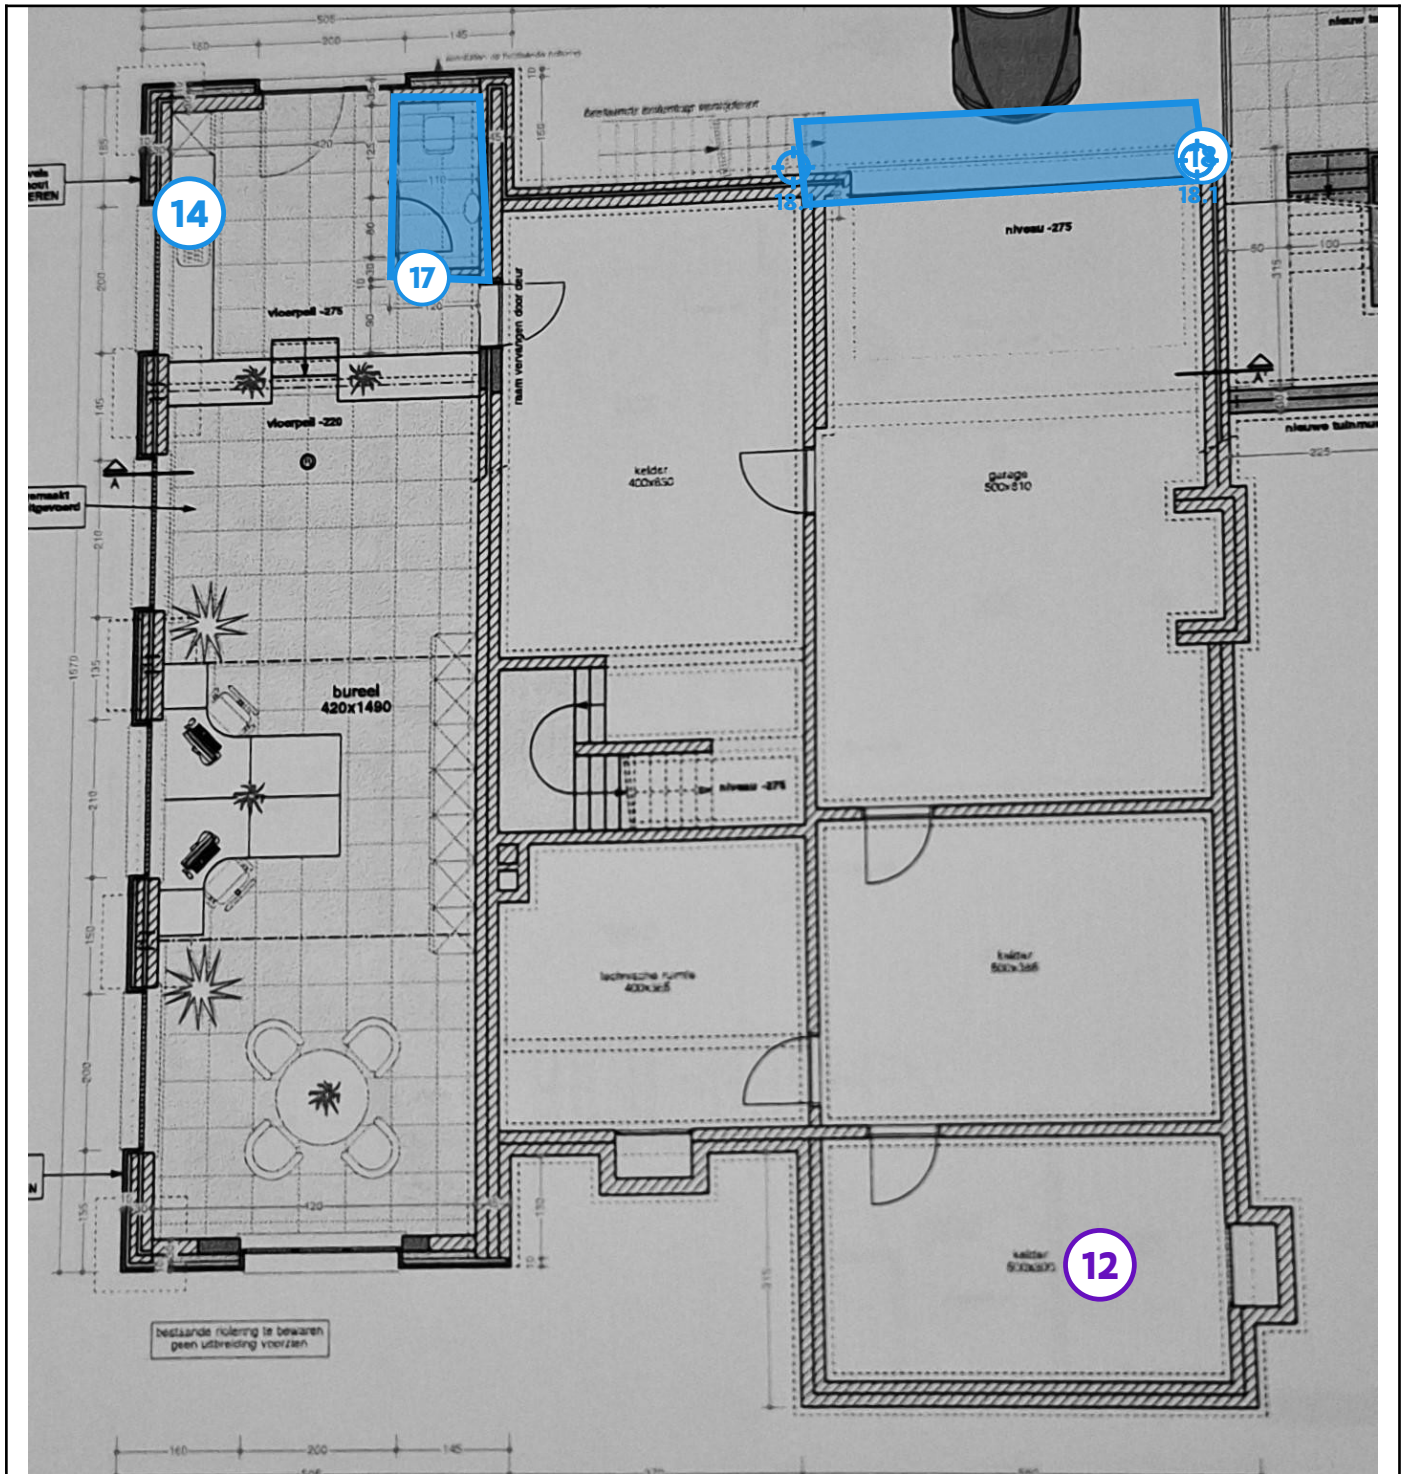
Plan 1.9: Kelder deel 1

Beschrijving	Type	Actie
12. Stookolie ketel 2014	Advies	-
14. Antidreun pompbak bureau (nieuw)	Geen asbest	-

17. Pleisterwerk plafond	Geen asbest	-
18. Crepi buitengevel poort garage	Geen asbest	-
18.1 Code: m4	Mengmonster	-

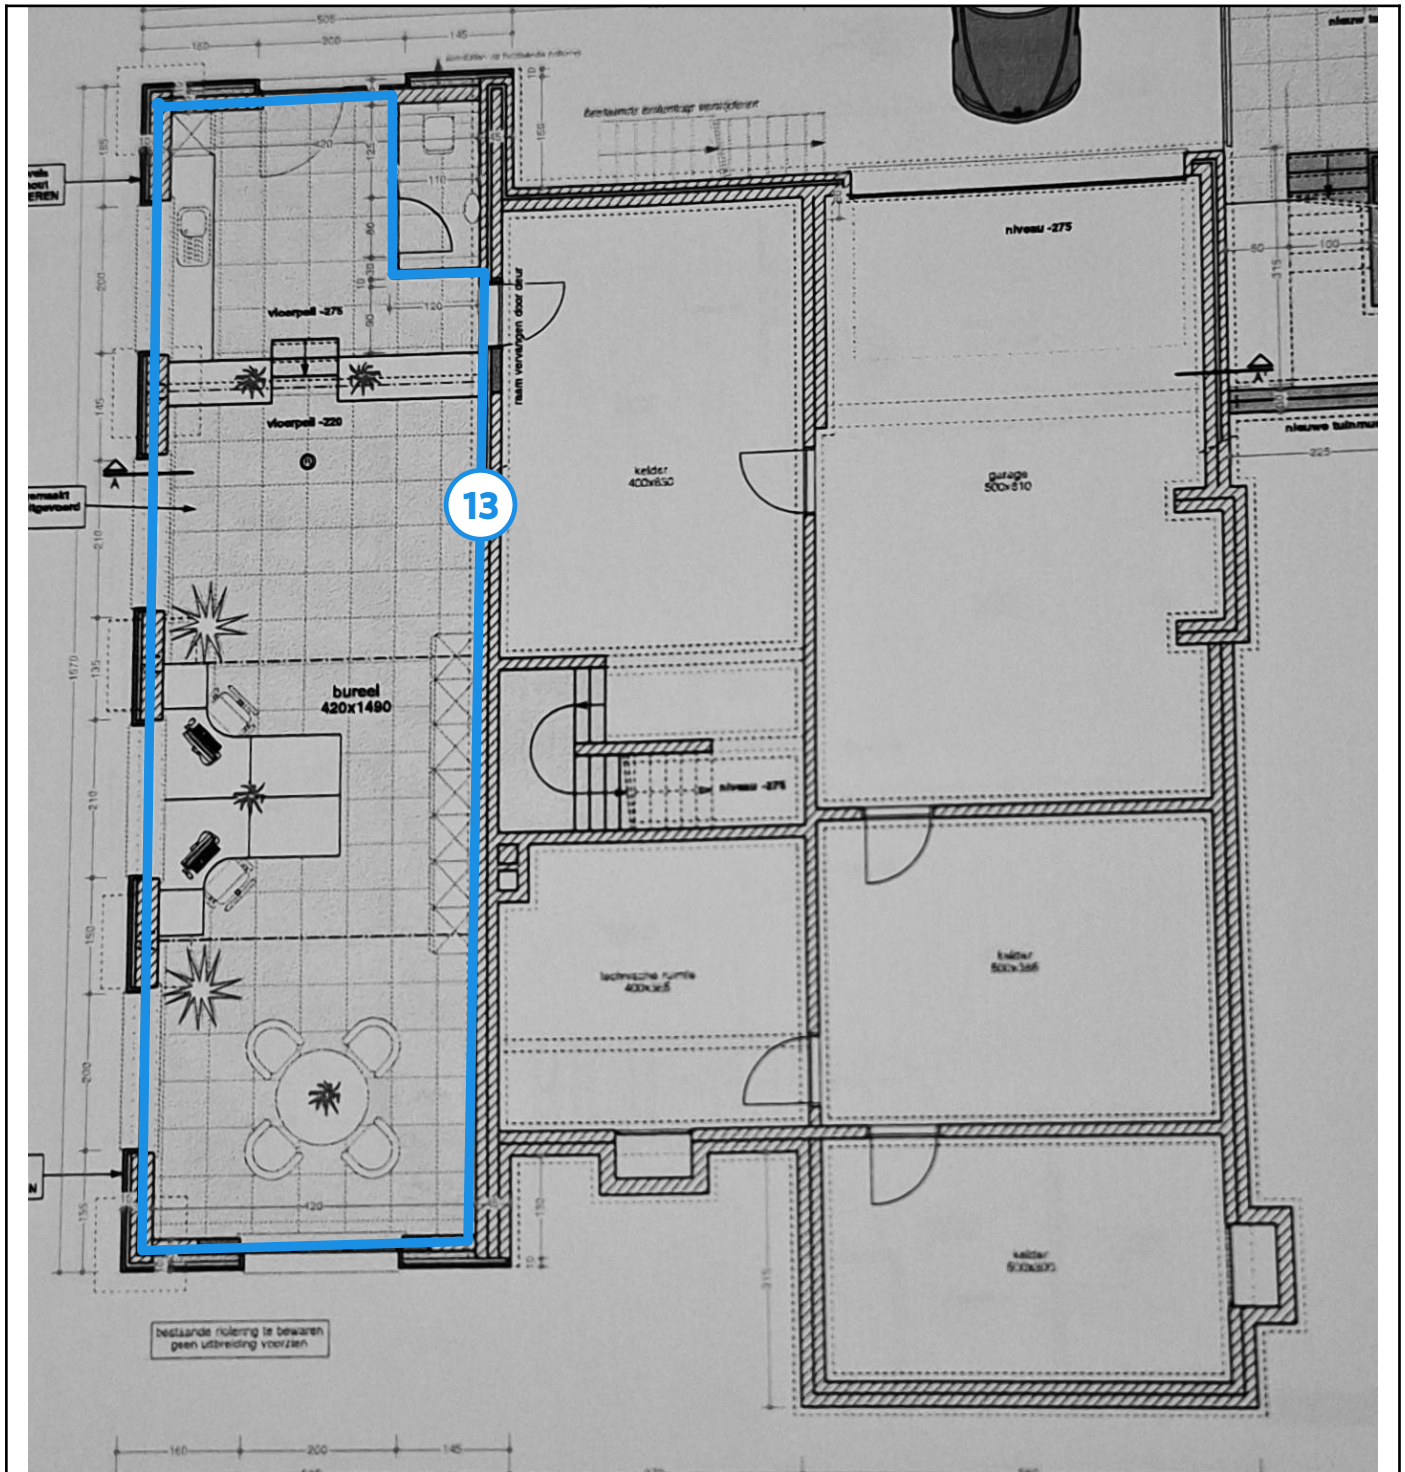
Plan 1.10: Kelder deel 2

Beschrijving	Type	Actie
13. Pleisterwerk muur	Geen asbest	-
