Asbestinventarisatetest

Neerstraat 123, 2360 Oud-Turnhout

Attestnummer : 20240417-000482.000

Niet-asbestveilig

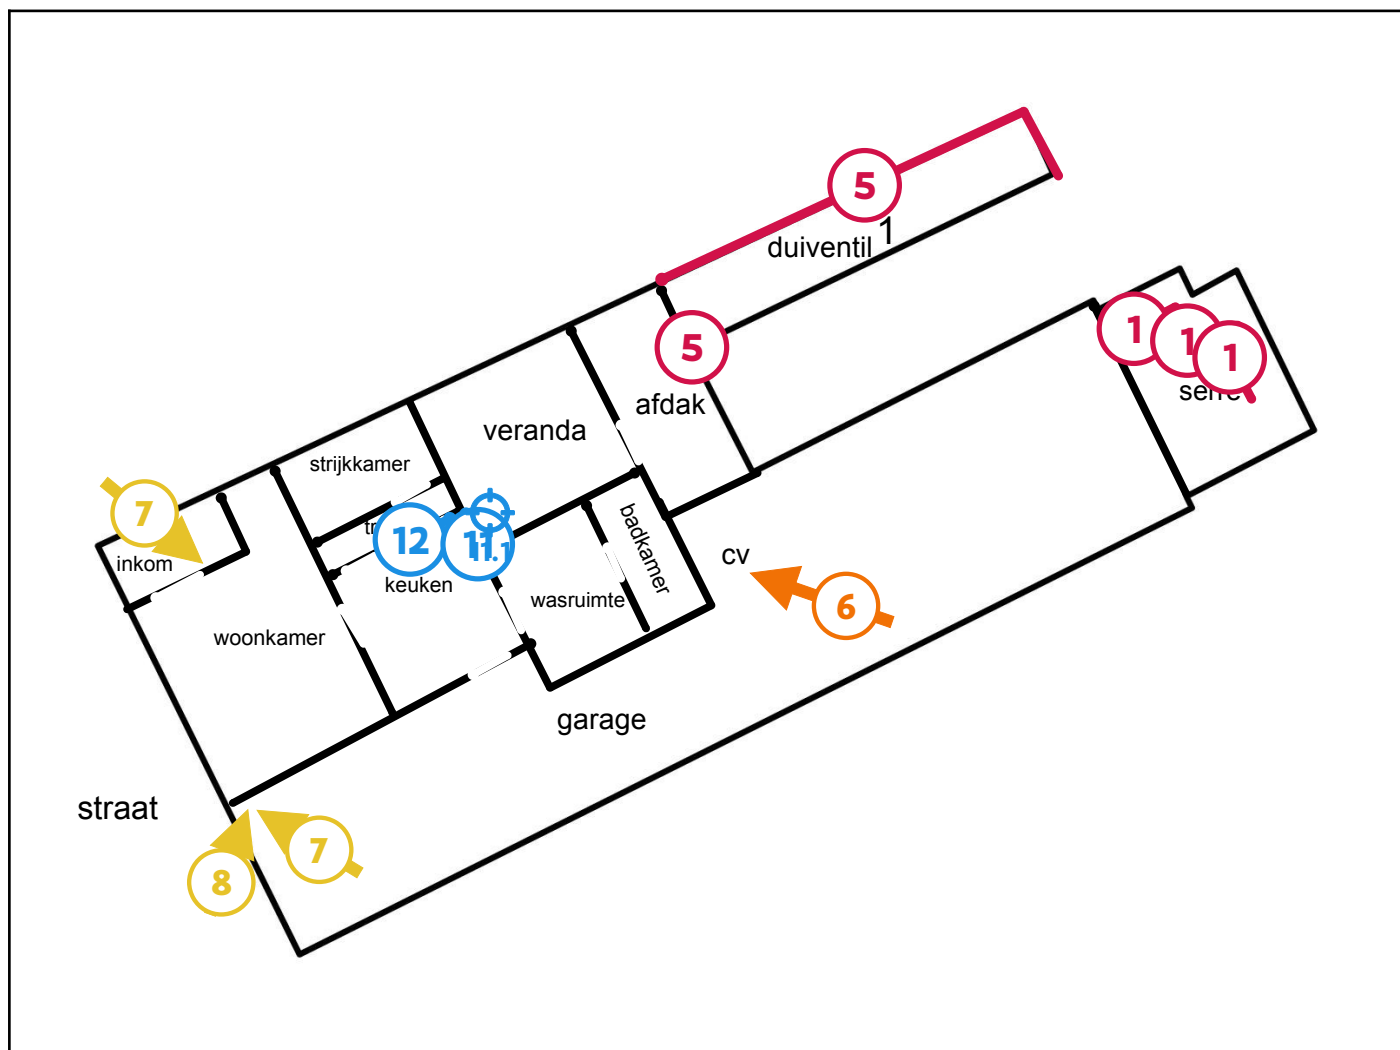
Plan 1.1: Gelijkvloers

Beschrijving	Type	Actie
1. Plaat asbestcement volière en serre	Asbestmateriaal	Dringend verwijderen
5. Plaat Menuiserie duiventil 1	Asbestmateriaal	Dringend verwijderen
6. Rookgaskanaal asbestcement	Asbestmateriaal	Verwijderen
7. Bakeliet schakelaars en zekeringenkast	Asbestmateriaal	Zorgvuldig beheren
8. Bakeliet elektriciteitsmeter	Asbestmateriaal	Zorgvuldig beheren
11. Mastiek tussen glas en raam	Geen asbest	-
11.1 Code: 3	Puntmonster	-

12. Deurdorpel tussen keuken en trap	Geen asbest	-
--------------------------------------	-------------	---

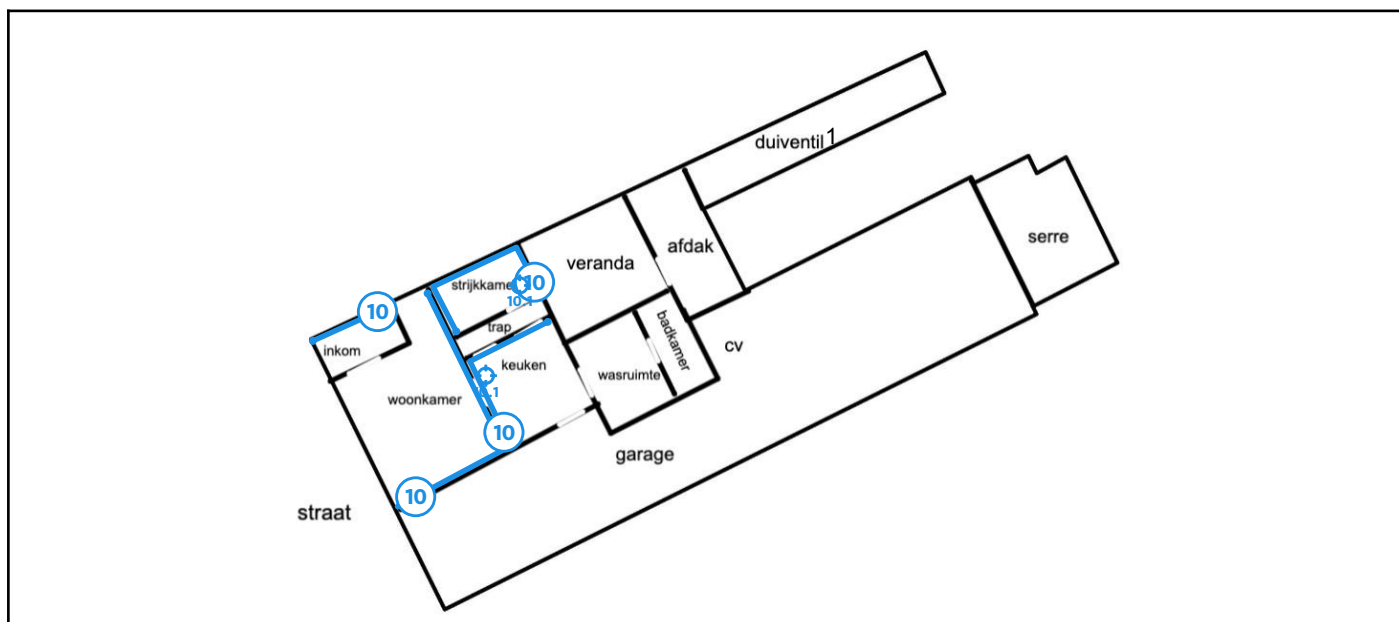
Plan 1.2: Gelijkvloers (wandpleister)

Beschrijving	Type	Actie
10. Pleister Mengstaal Muur	Geen asbest	-
10.1 Code: 1	Mengmonster	-

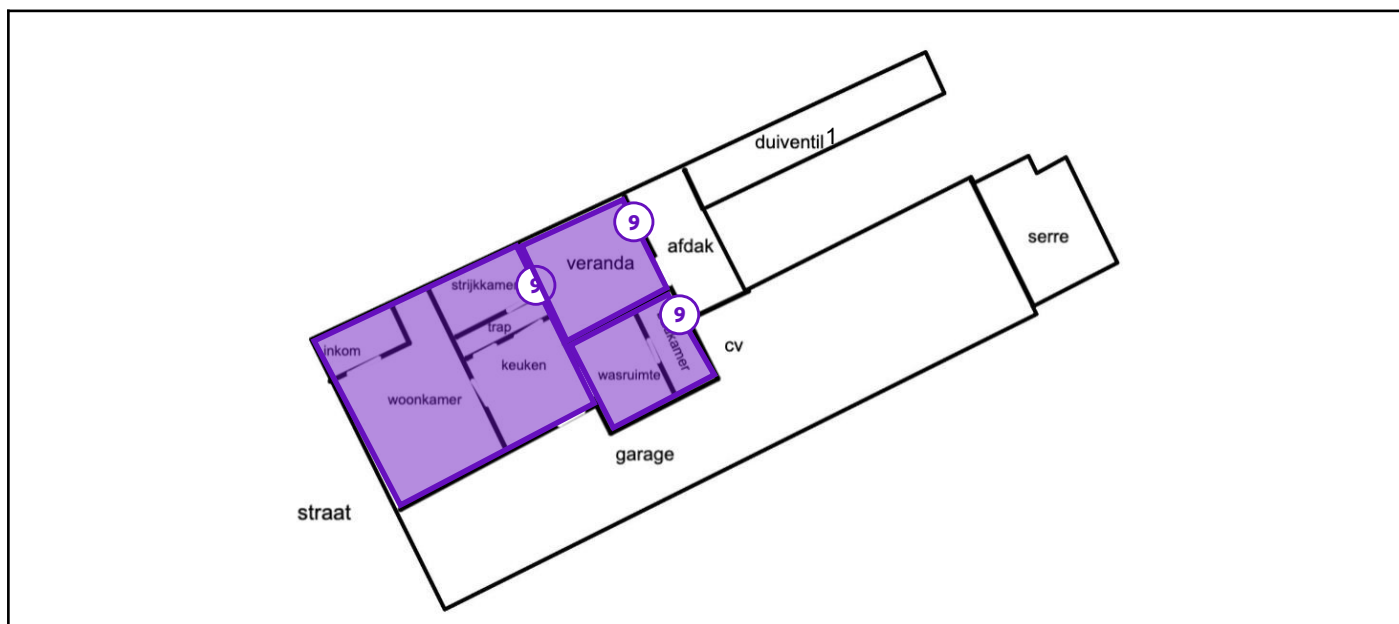
Plan 1.3: Gelijkvloers (plafonds)

Beschrijving	Type	Actie
9. Plafonds hout/pvc	Advies	-

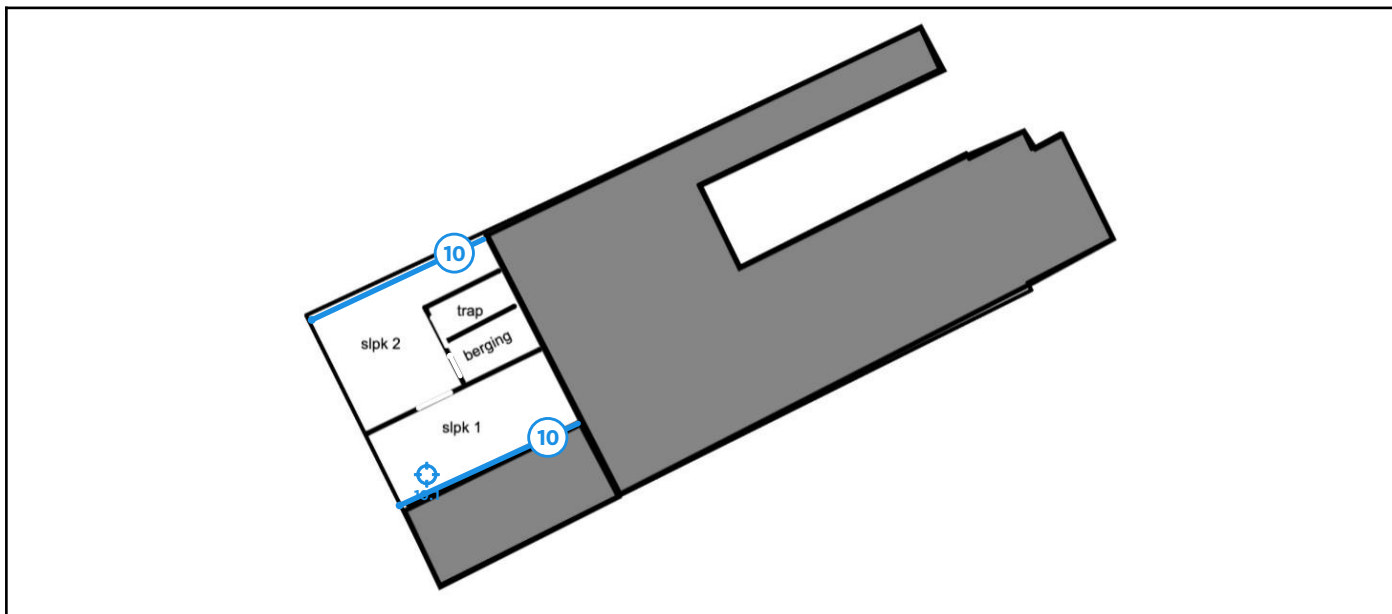
Plan 1.4: 1ste verdieping (wanden)

Beschrijving	Type	Actie
10. Pleister Mengstaal Muur	Geen asbest	-
10.1 Code: 1	Mengmonster	-

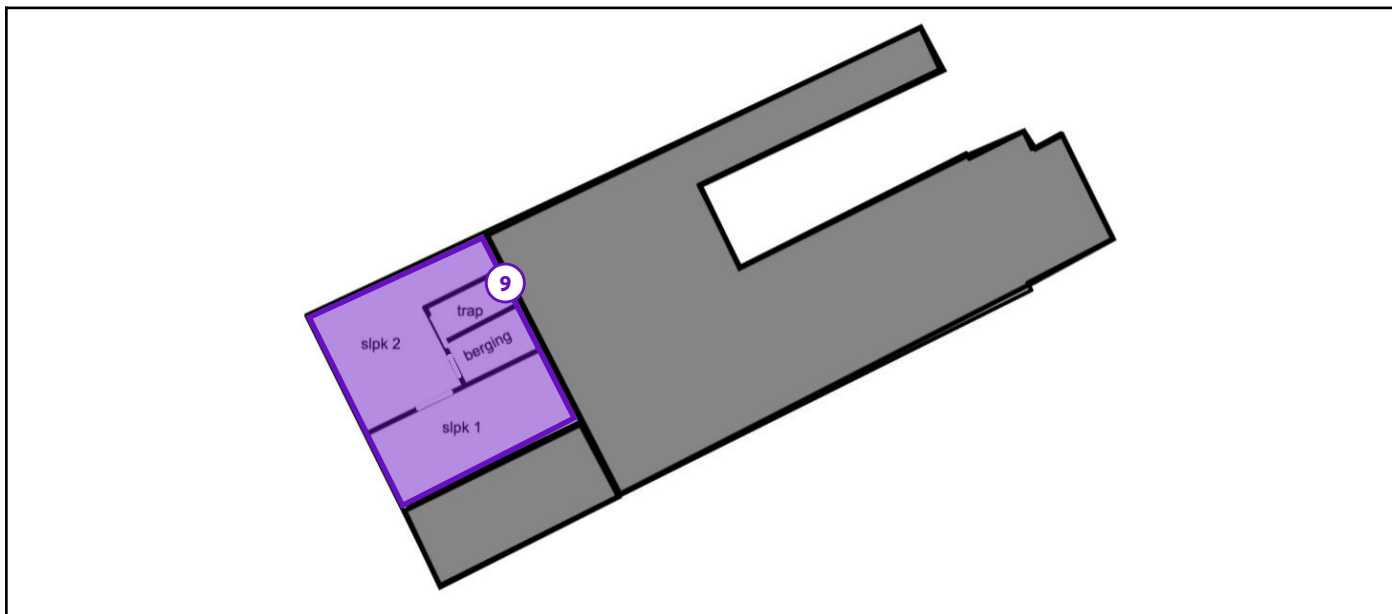
Plan 1.5: 1ste verdieping (plafonds)

Beschrijving	Type	Actie
9. Plafonds hout/pvc	Advies	-

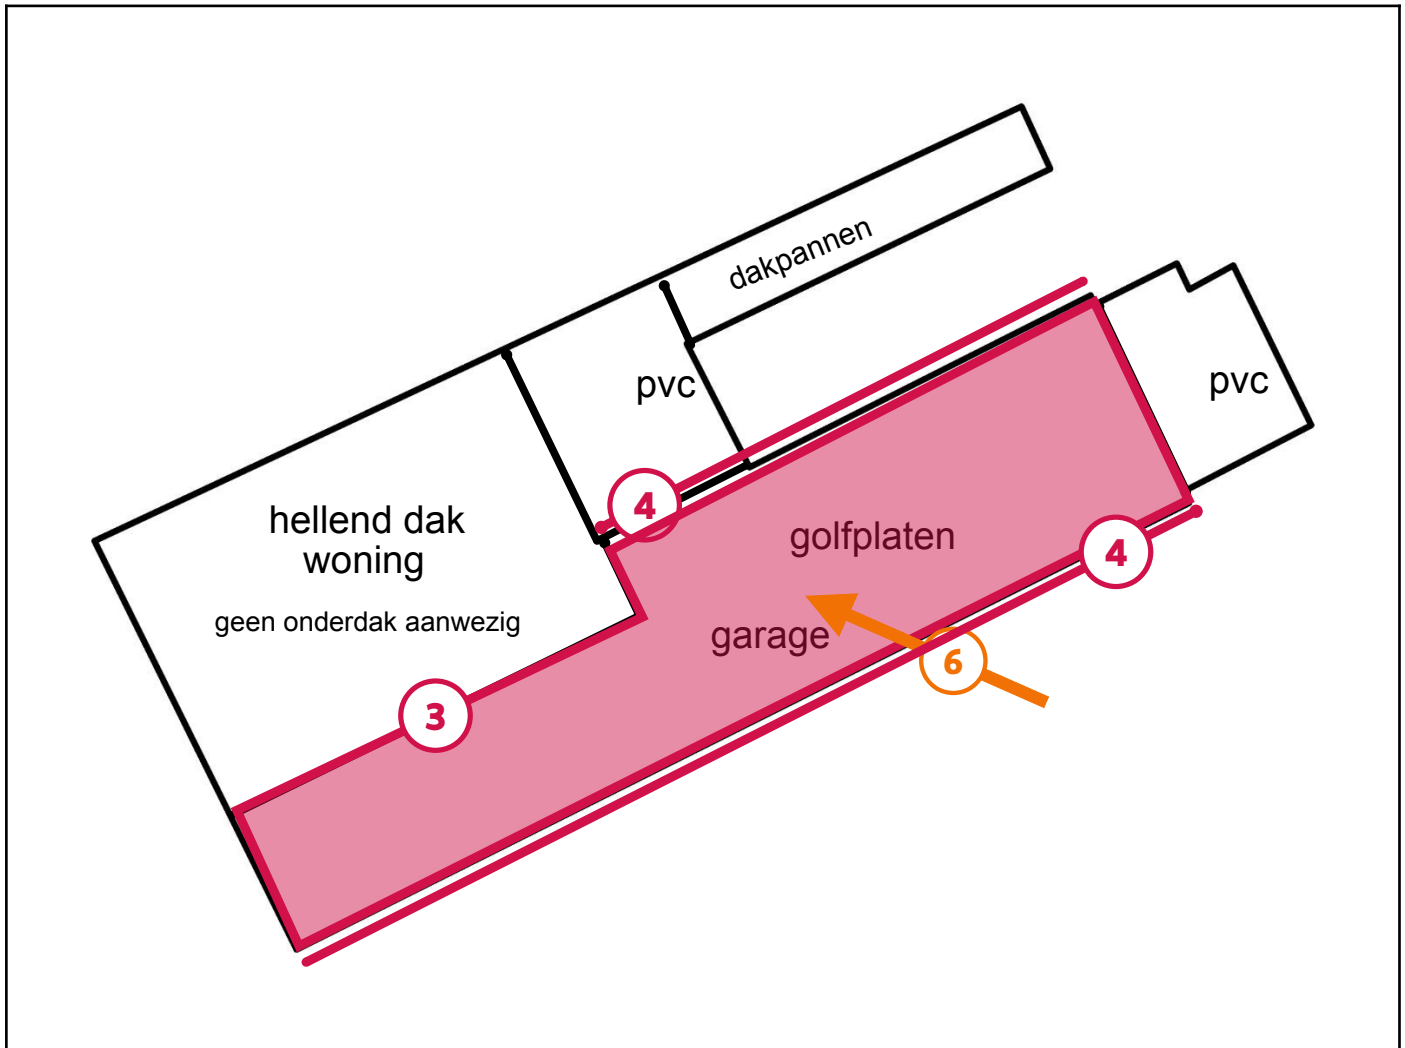
Plan 1.7: Dakenplan

Beschrijving	Type	Actie
3. Golfplaten asbestcement garage en duiventil 2	Asbestmateriaal	Dringend verwijderen
4. Sediment in dakgoot	Asbestmateriaal	Dringend verwijderen
6. Rookgaskanaal asbestcement	Asbestmateriaal	Verwijderen

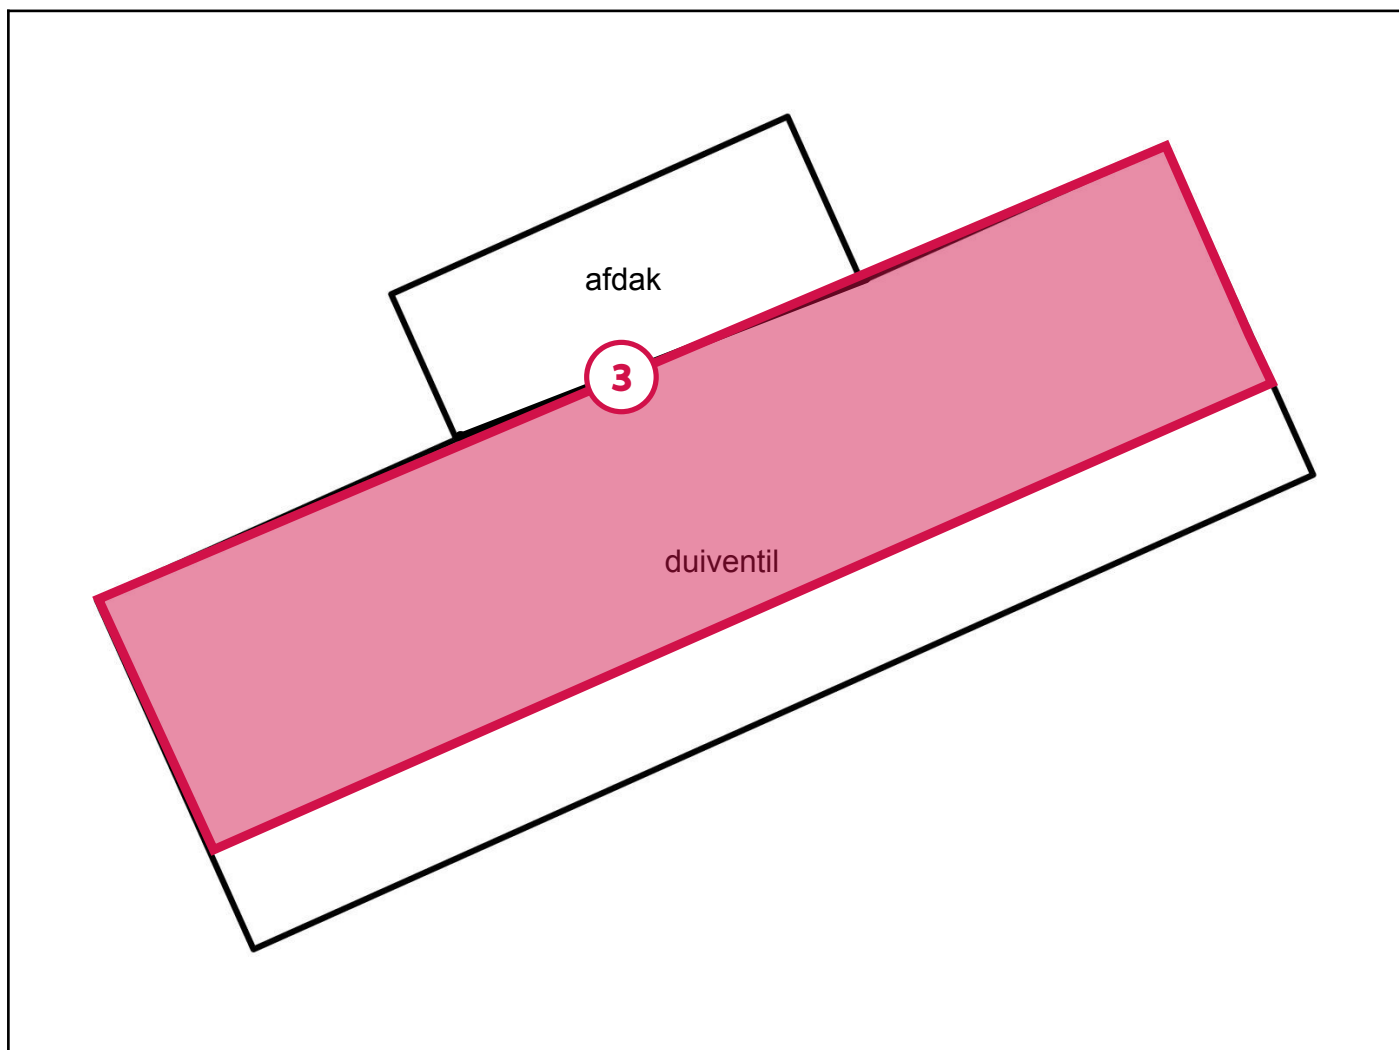
Plan 2.1: Duiventil 2 achteraan

Beschrijving	Type	Actie
3. Golfplaten asbestcement garage en duiventil 2	Asbestmateriaal	Dringend verwijderen

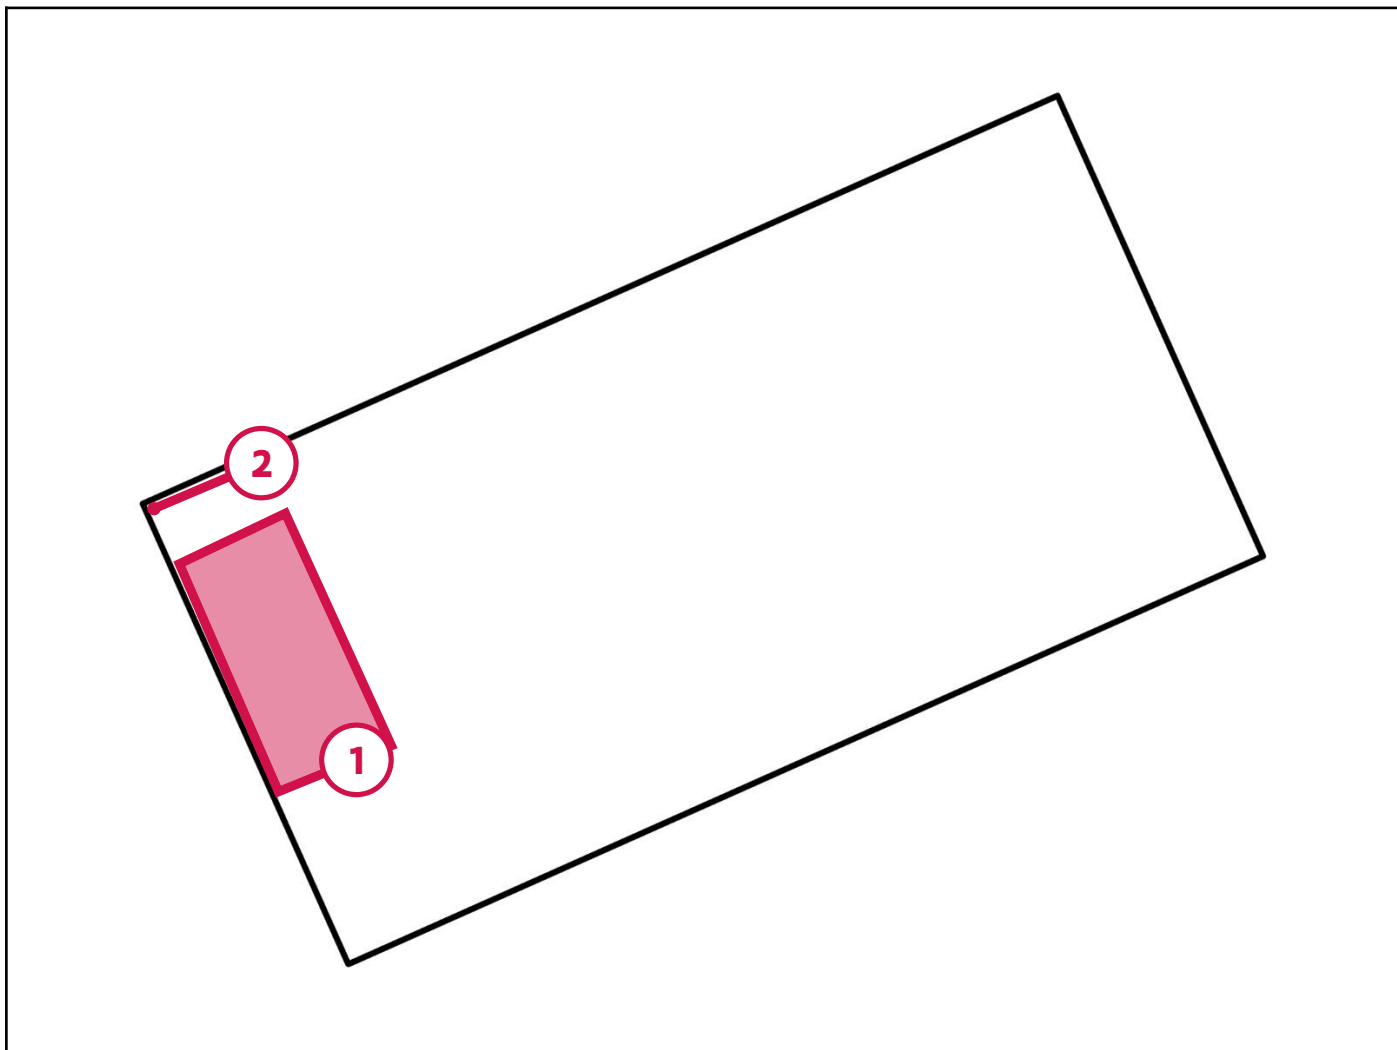
Plan 3.1: Volière plan

Beschrijving	Type	Actie
1. Plaat asbestcement volièrre en serre	Asbestmateriaal	Dringend verwijderen
2. Plaat Menuiserie volièrre	Asbestmateriaal	Dringend verwijderen

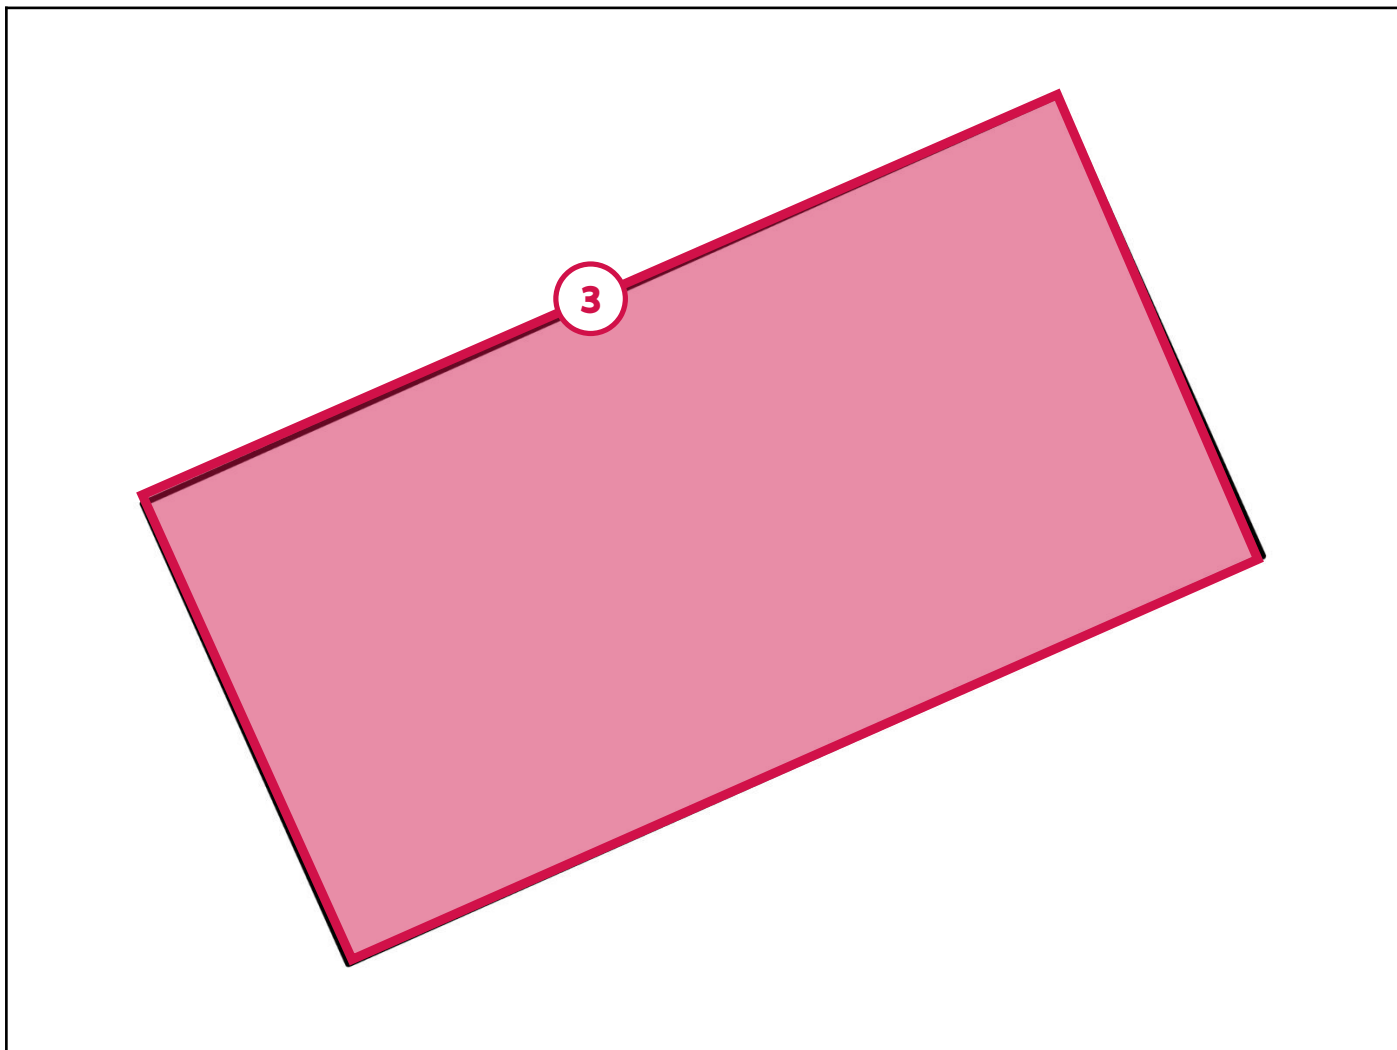
Plan 3.2: Volière dak

Beschrijving	Type	Actie
3. Golfplaten asbestcement garage en duiventil 2	Asbestmateriaal	Dringend verwijderen
