# Asbestinventarisatetest

Diksmuidse Weg 14, 8620 Nieuwpoort

Attestnummer : 20230819-000099.000

Uitgegeven op : 19.08.2023

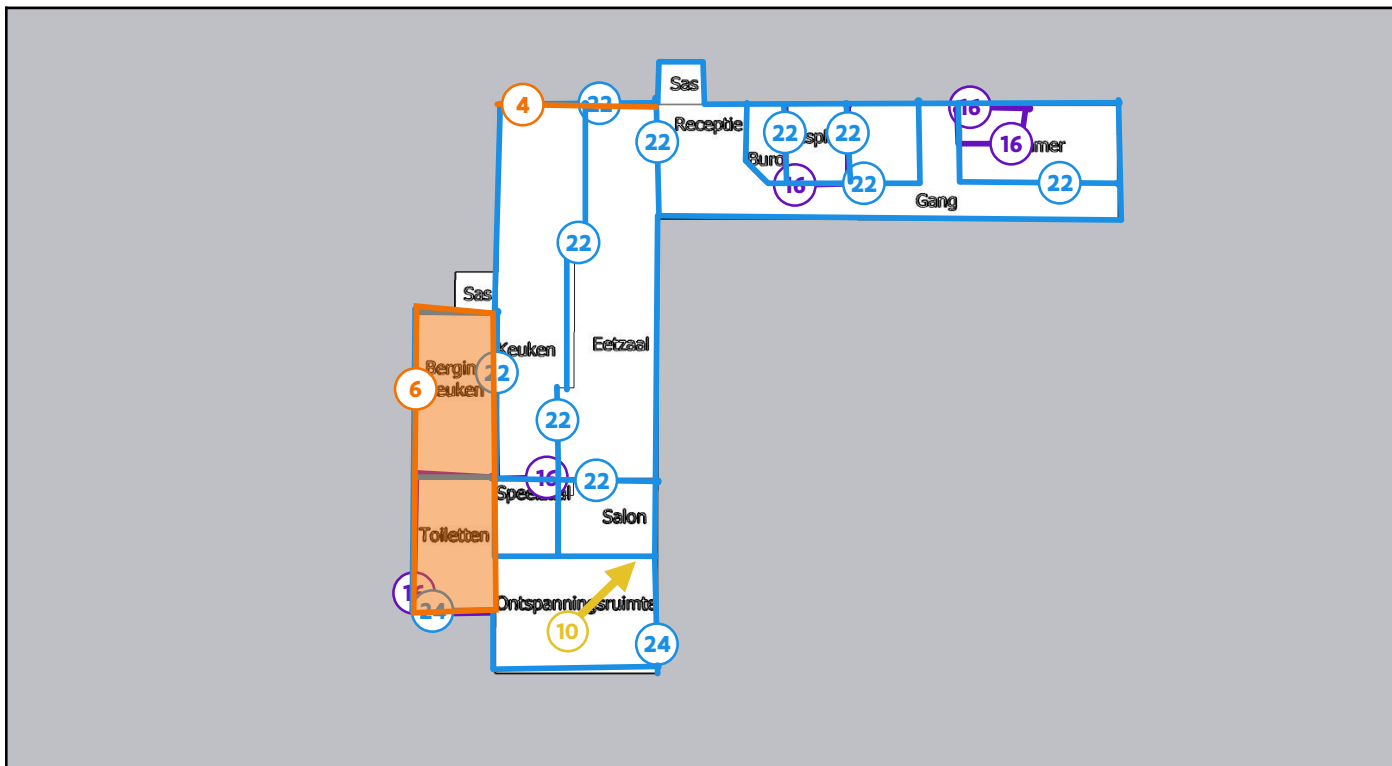
# Plan 1.1: Nieuwpoort GLV hoofdgebouw

Beschrijving	Type	Actie
4. Leien gevel	Asbestmateriaal	Verwijderen
6. Golfplaten bijkeuken + toiletten	Asbestmateriaal	Verwijderen
10. Bakeliet stopcontacten & schakelaars	Asbestmateriaal	Zorgvuldig beheren
16. Faiences	Advies	-
22. Pleister GLV hoofdgebouw	Geen asbest	-
24. mastiek beton ramen	Geen asbest	-

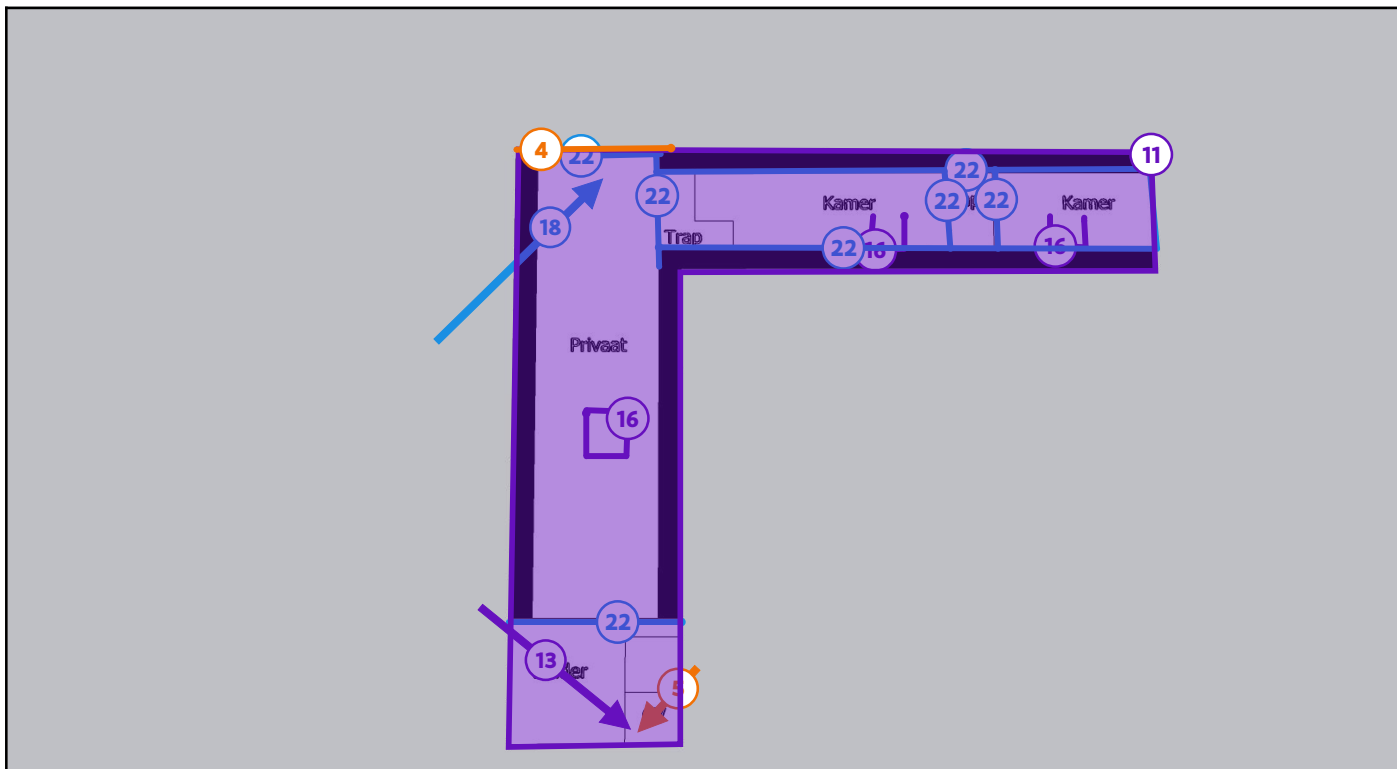
## Plan 1.2: Nieuwpoort hoofgebouw verdiep

Beschrijving	Type	Actie
4. Leien gevel	Asbestmateriaal	Verwijderen
5. Schouwschuif CV	Asbestmateriaal	Verwijderen
11. onderdak hellend dak	Advies	-
13. CV ketel	Advies	-
16. Faïences	Advies	-
18. kachelkoord living	Geen asbest	-
22. Pleister GLV hoofgebouw	Geen asbest	-

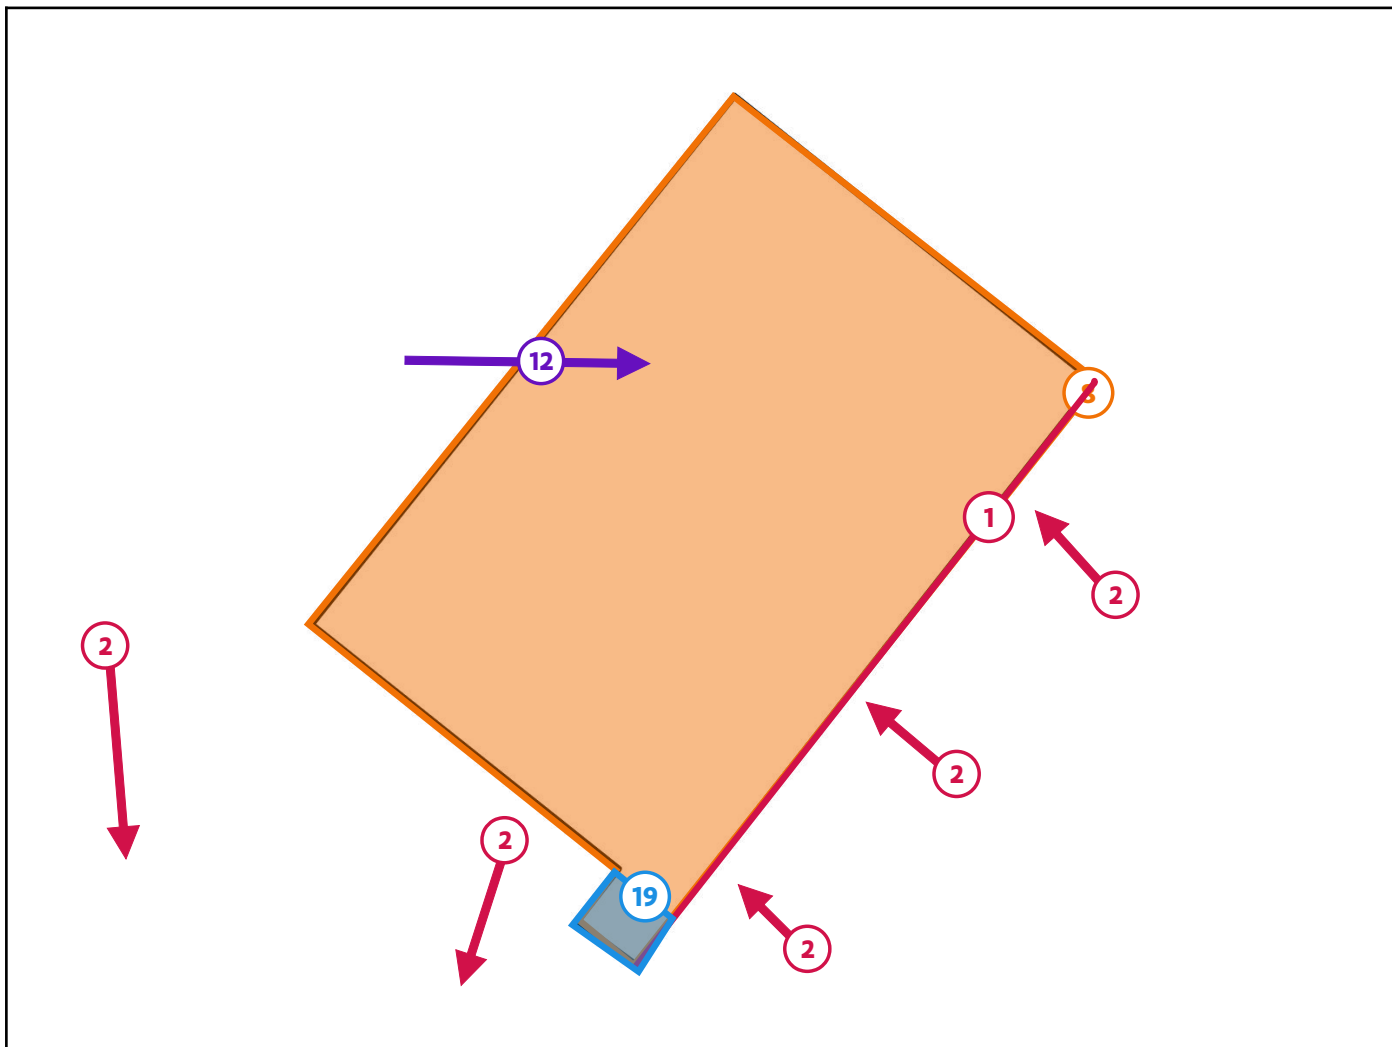
## Plan 2.1: Bijgebouw plan

Beschrijving	Type	Actie
1. Sediment golfplaten	Asbestmateriaal	Dringend verwijderen
2. Resten golfplaten	Asbestmateriaal	Dringend verwijderen
8. Golfplaten stallen links	Asbestmateriaal	Verwijderen
12. Draaibank smesse	Advies	-
19. Roofing afdak	Geen asbest	-

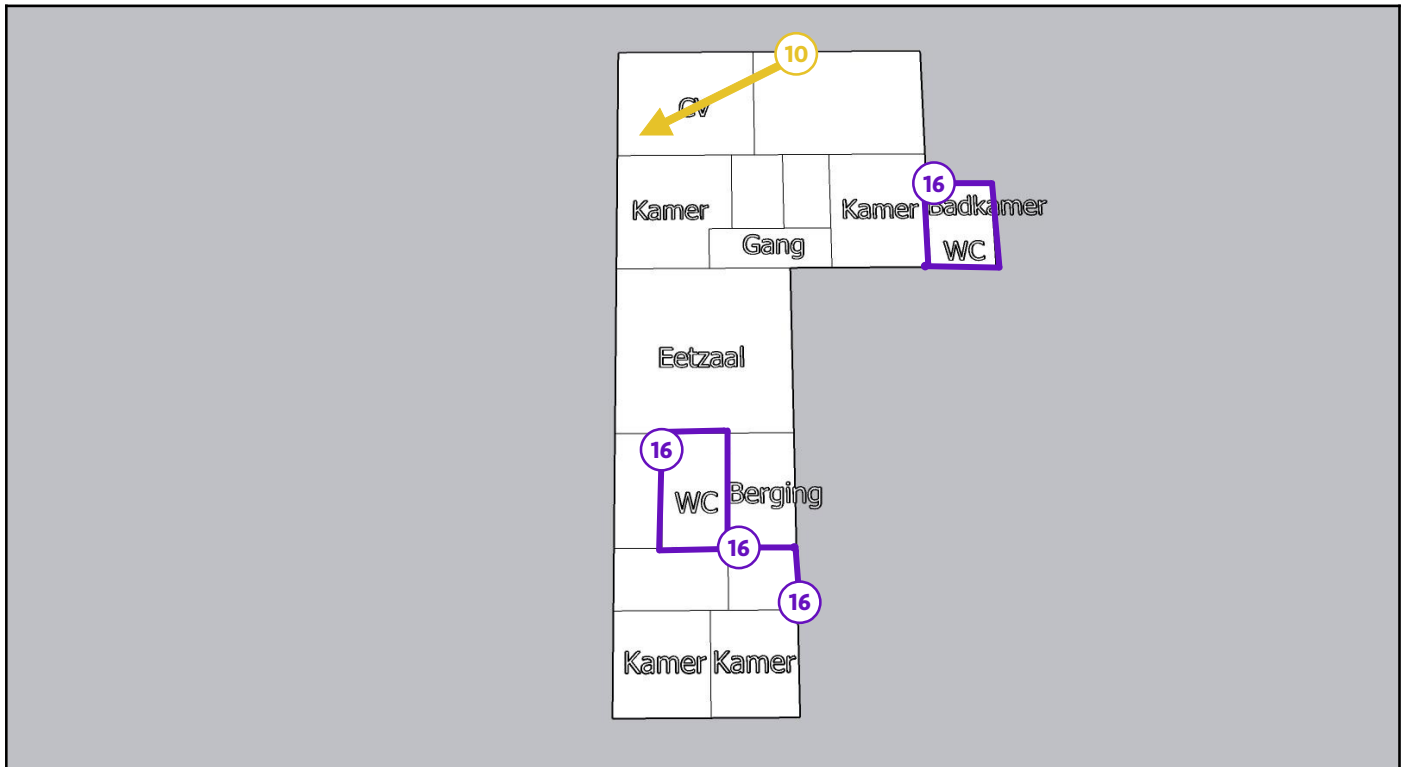
## Plan 2.2: Nieuwpoort bijgebouw GLV

Beschrijving	Type	Actie
10. Bakeliet stopcontacten & schakelaars	Asbestmateriaal	Zorgvuldig beheren
16. Faiences	Advies	-

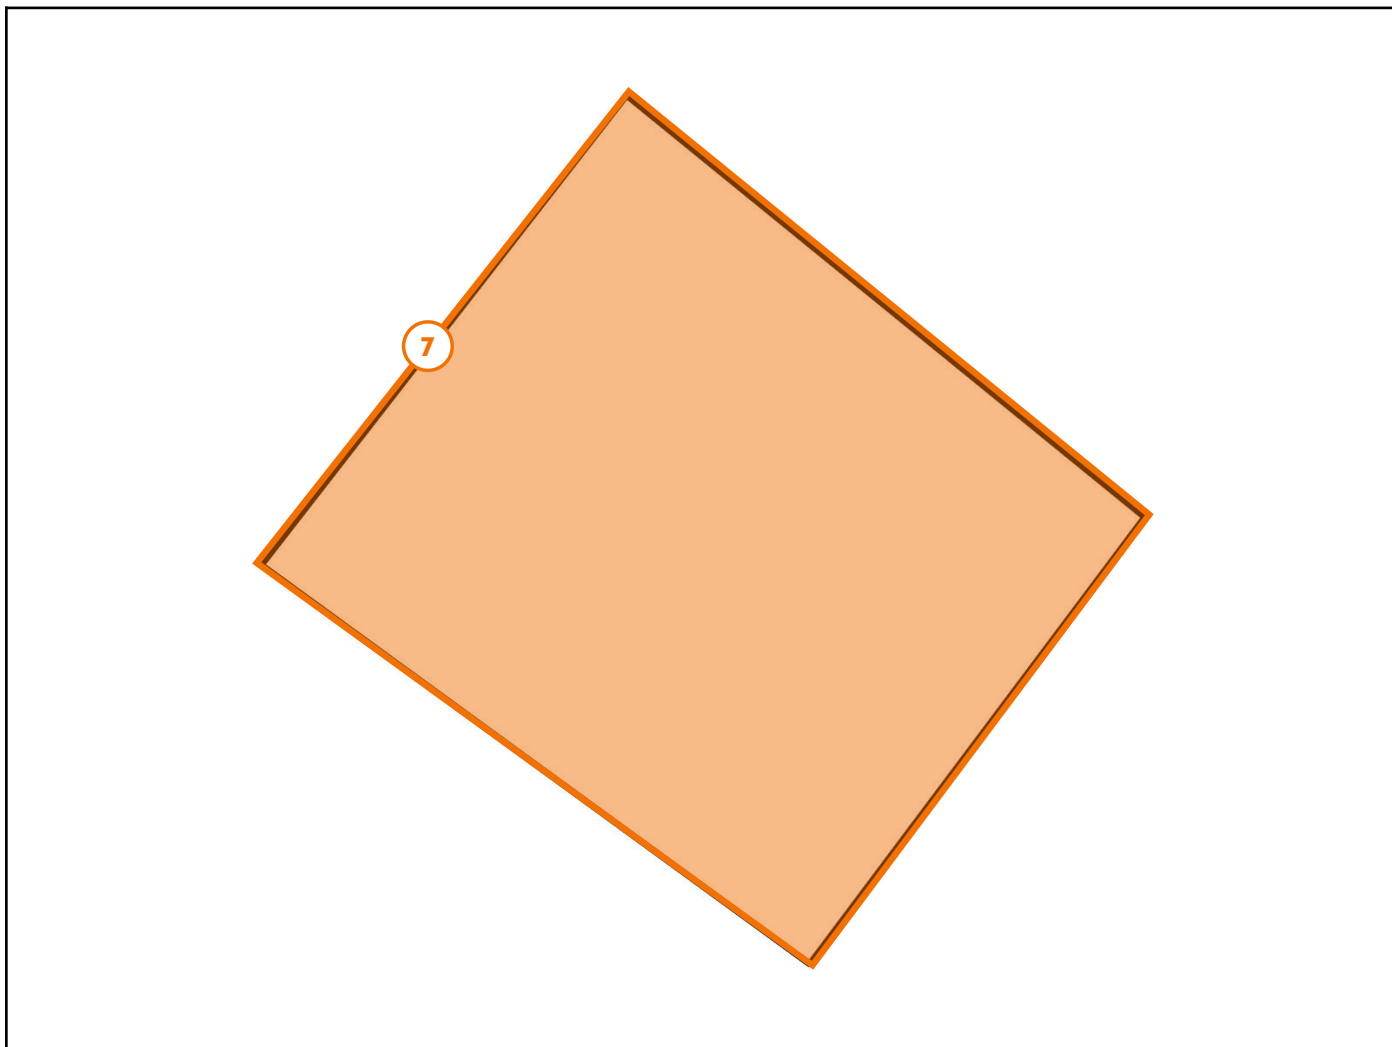
## Plan 3.1: Bijgebouw plan

Beschrijving	Type	Actie
7. Golfplaten geitenstal	Asbestmateriaal	<a href="#">Verwijderen</a>

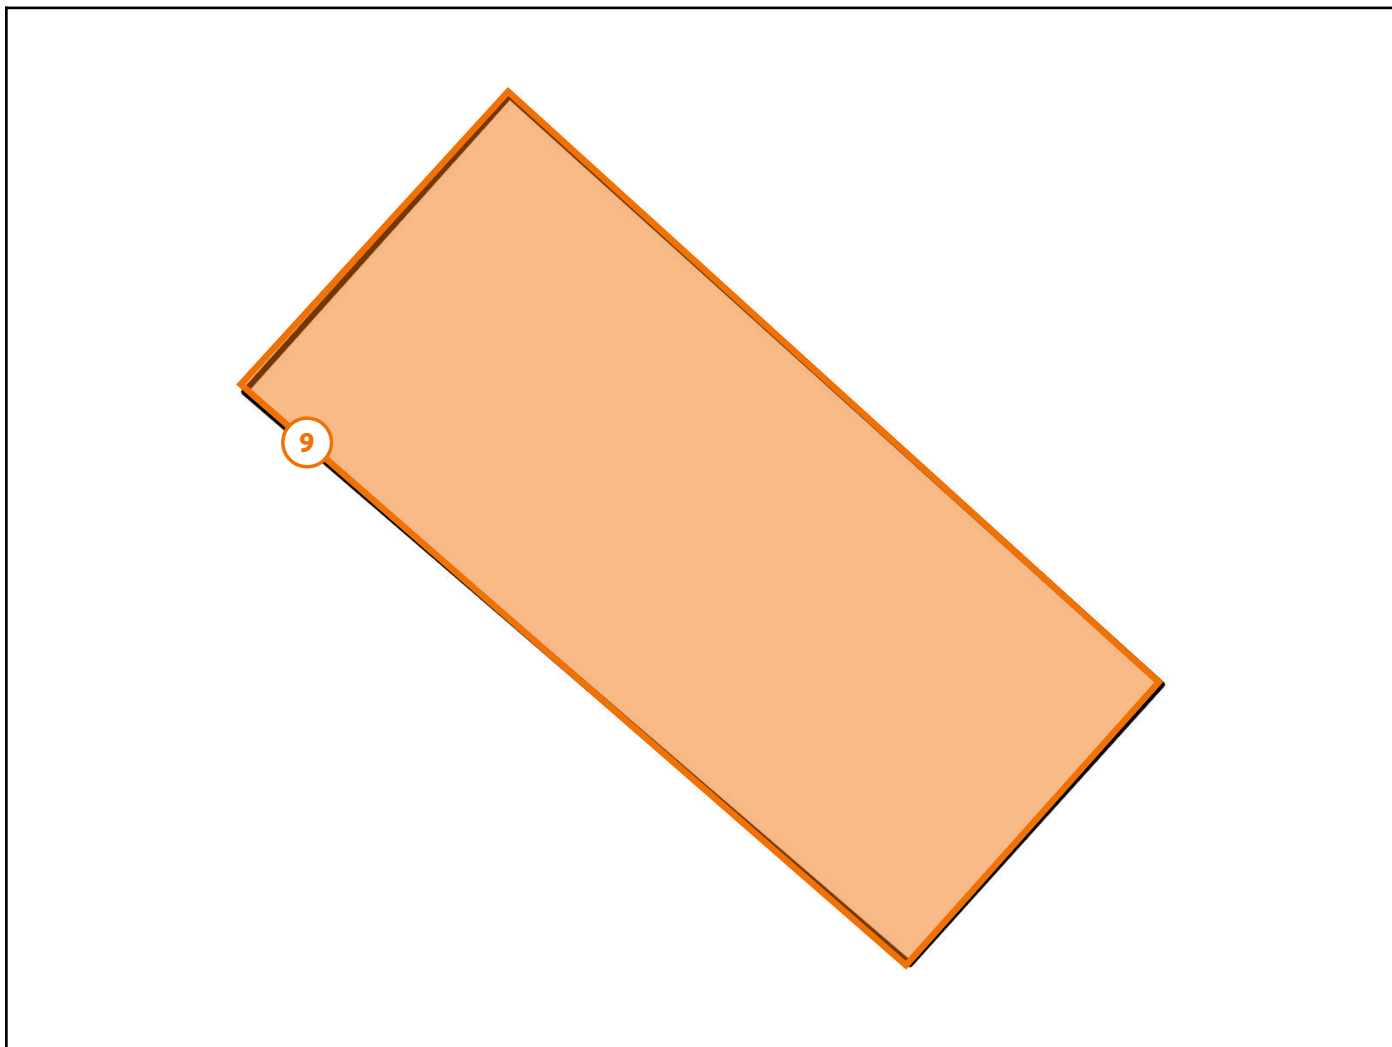
## Plan 4.1: Bijgebouw plan

Beschrijving	Type	Actie
9. Golfplaten garage	Asbestmateriaal	<a href="#">Verwijderen</a>

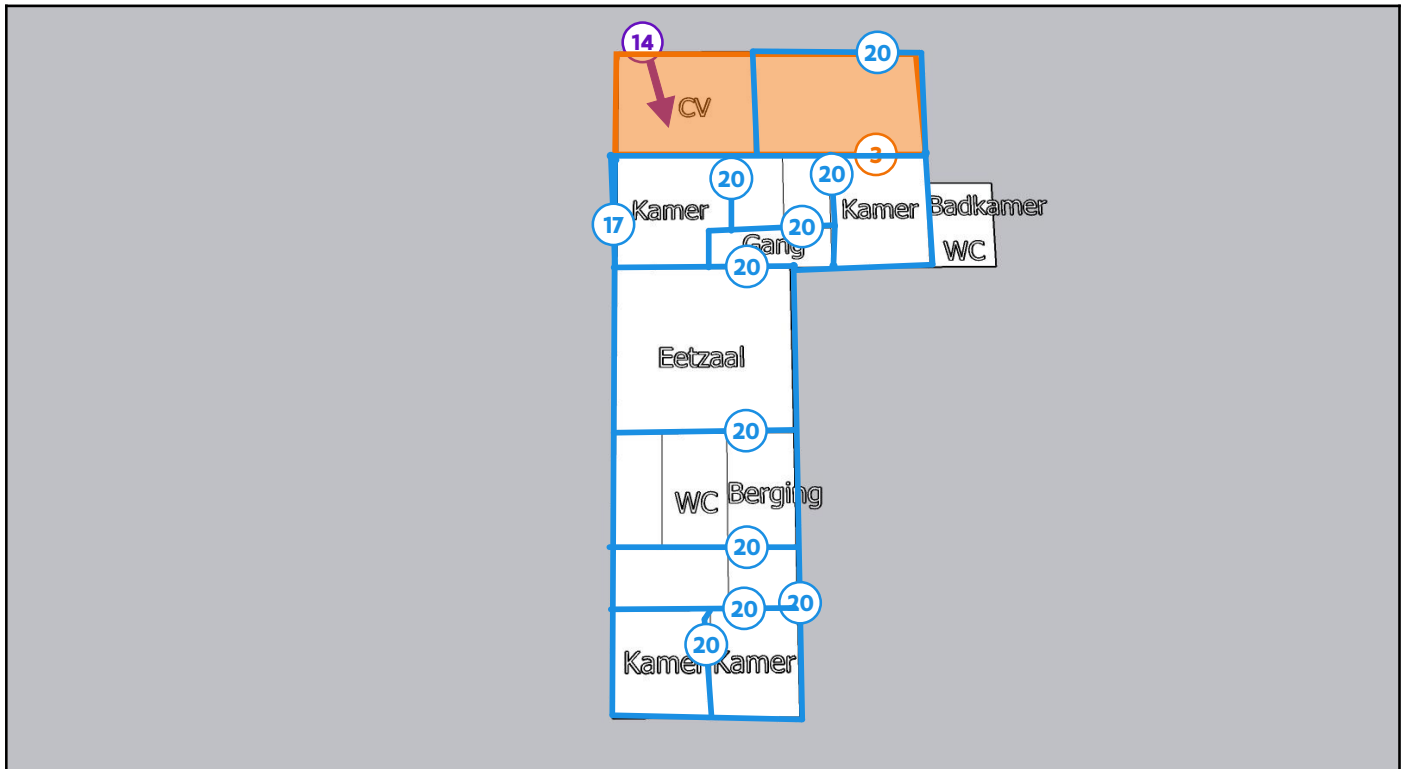
## Plan 5.1: Nieuwpoort bijgebouw GLV

Beschrijving	Type	Actie
3. Golfplaten CV lokaal bijgebouw	Asbestmateriaal	<a href="#">Verwijderen</a>
14. CV bijgebouw	Advies	-
17. Mastiek houten ramen enkle glas	Geen asbest	-
20. Pleister muren bijgebouw	Geen asbest	-

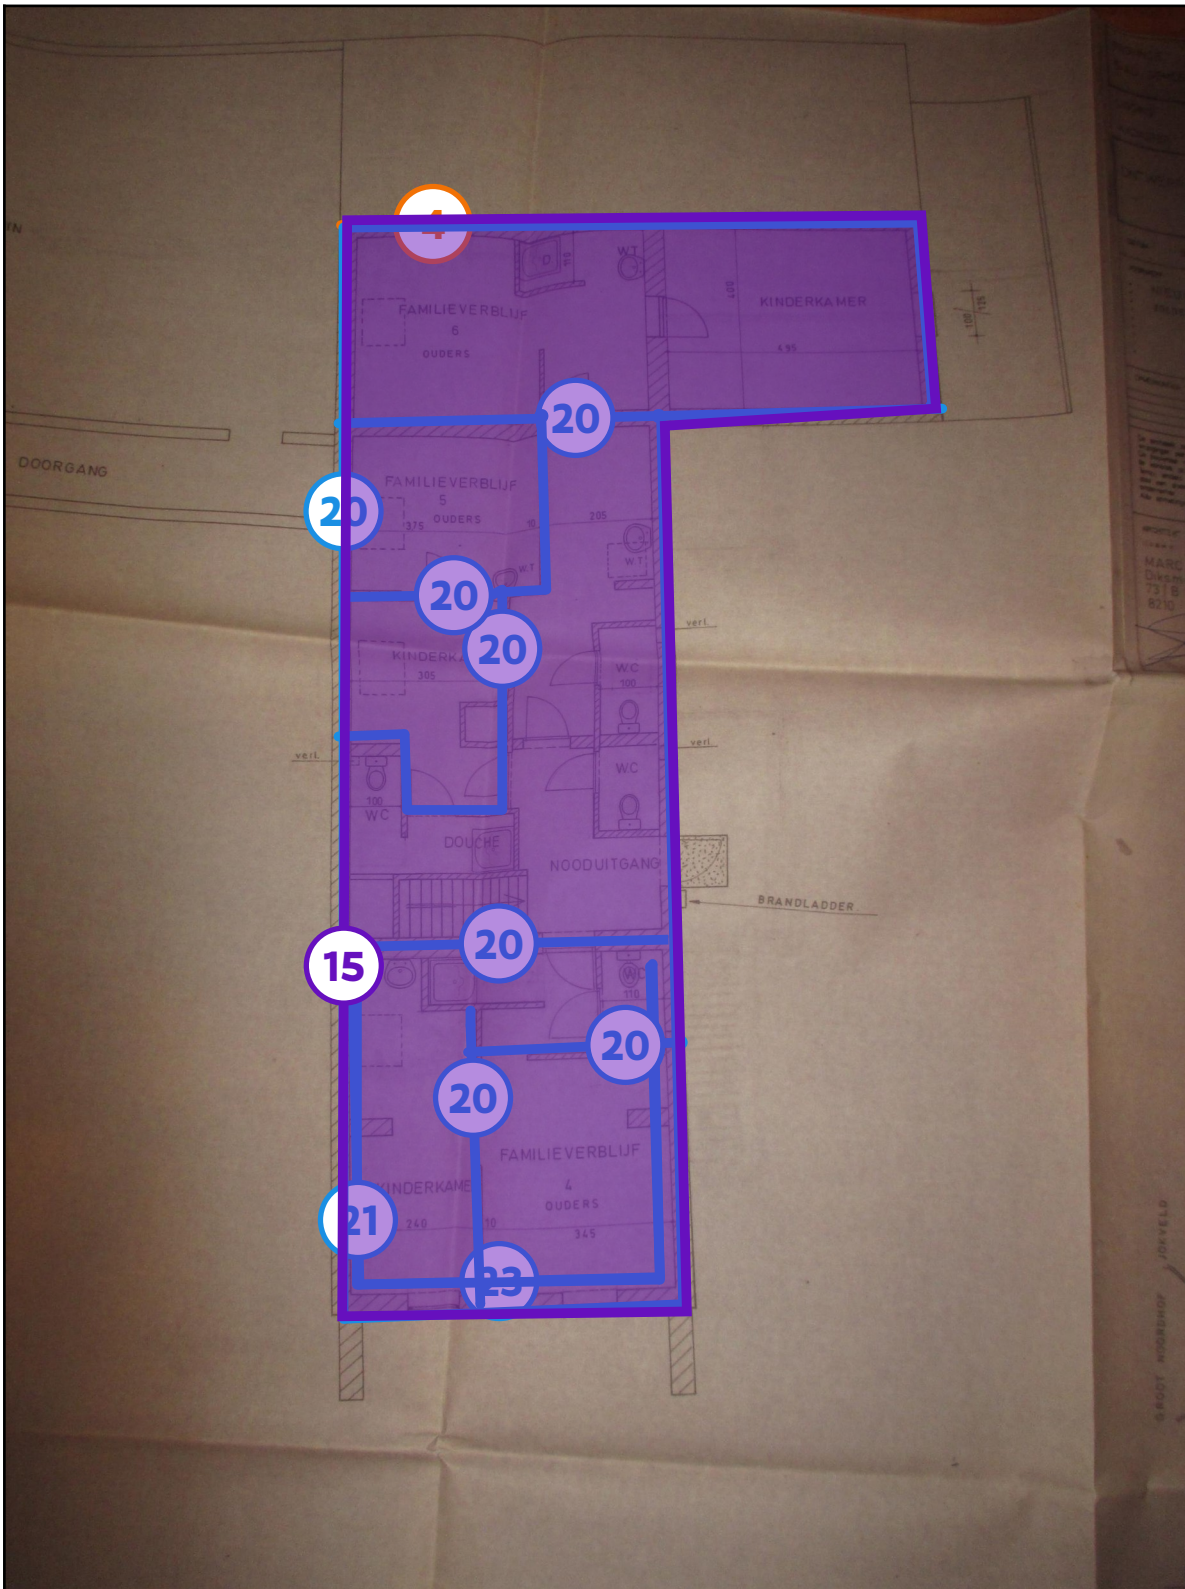
## Plan 5.2: Bijgebouw verdiep

4. Leien gevel	Asbestmateriaal	<a href="#">Verwijderen</a>
15. onderdak hellend dak bijgebouw	Advies	-
20. Pleister muren bijgebouw	Geen asbest	-
21. CV isolatie kelder bijgebouw kern	Geen asbest	-
23. CV isolatie kelder bijgebouw mantel	Geen asbest	-

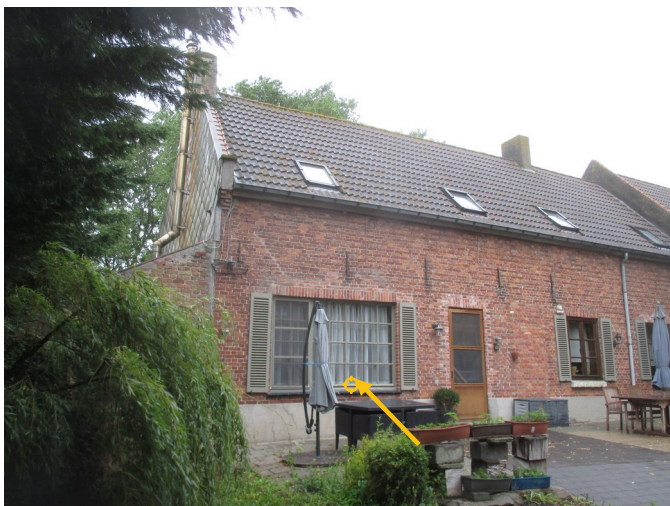
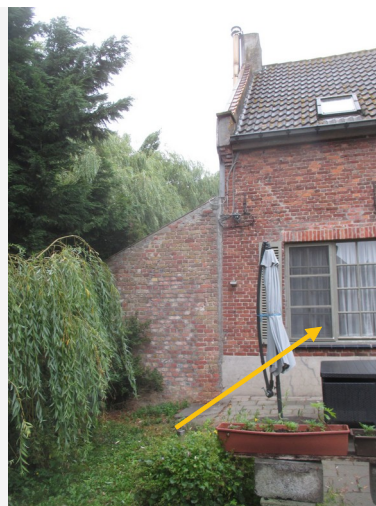
## Fiche 17: Mastiek houten ramen enkle glas

Geen asbest

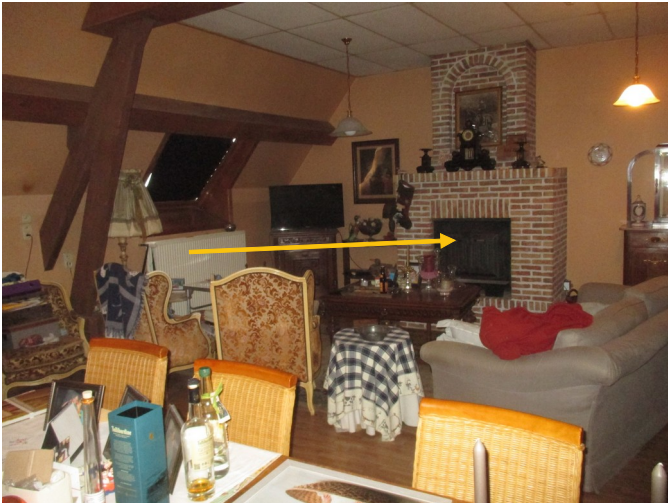
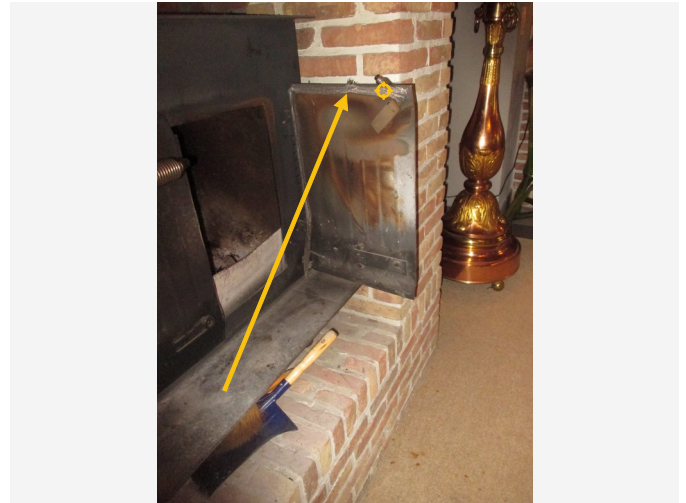
## Fiche 18: kachelkoord living

Geen asbest

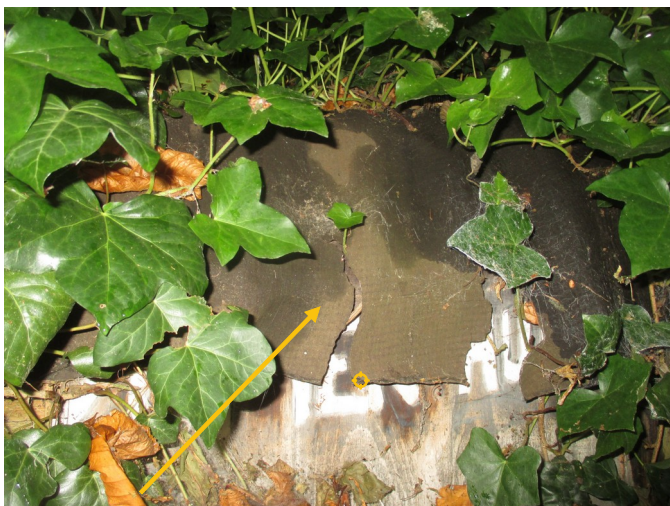
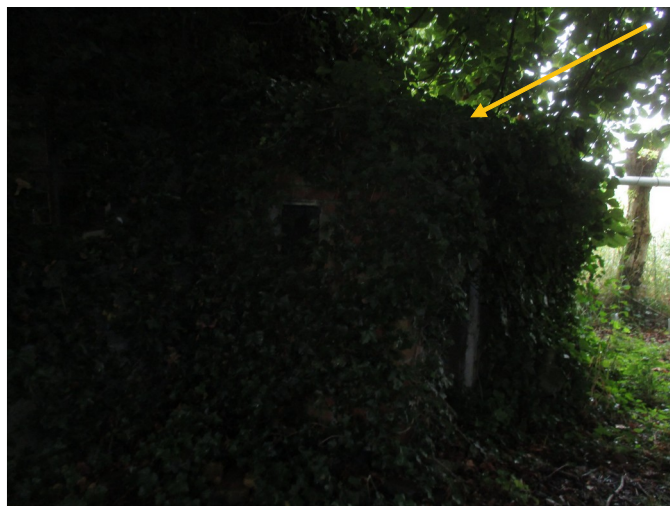
## Fiche 19: Roofing afdak

Geen asbest

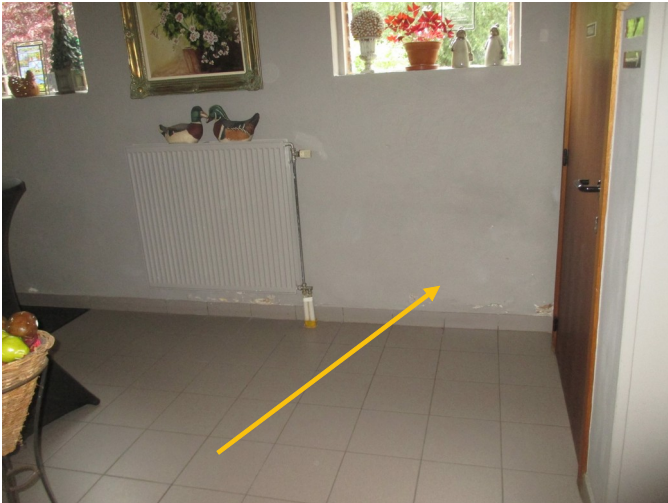
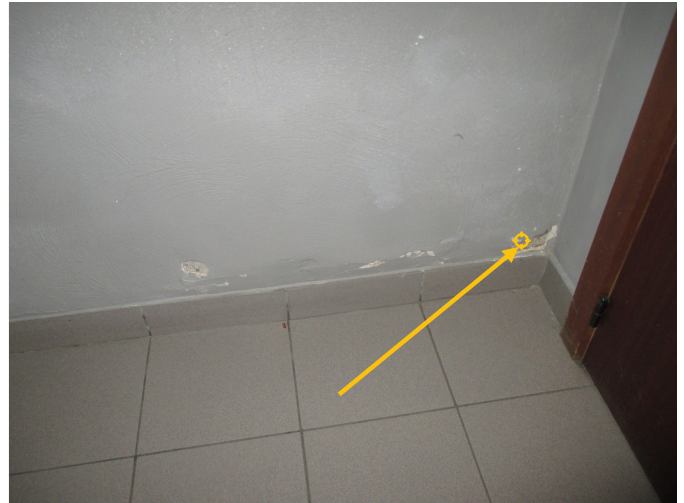
## Fiche 22: Pleister GLV hoofdgebouw

Geen asbest
