Asbestinventarisatetest

Aaigembergstraat 57, 9420 Erpe-Mere

Attestnummer : 20240429-000225.000

Uitgegeven op : 29.04.2024

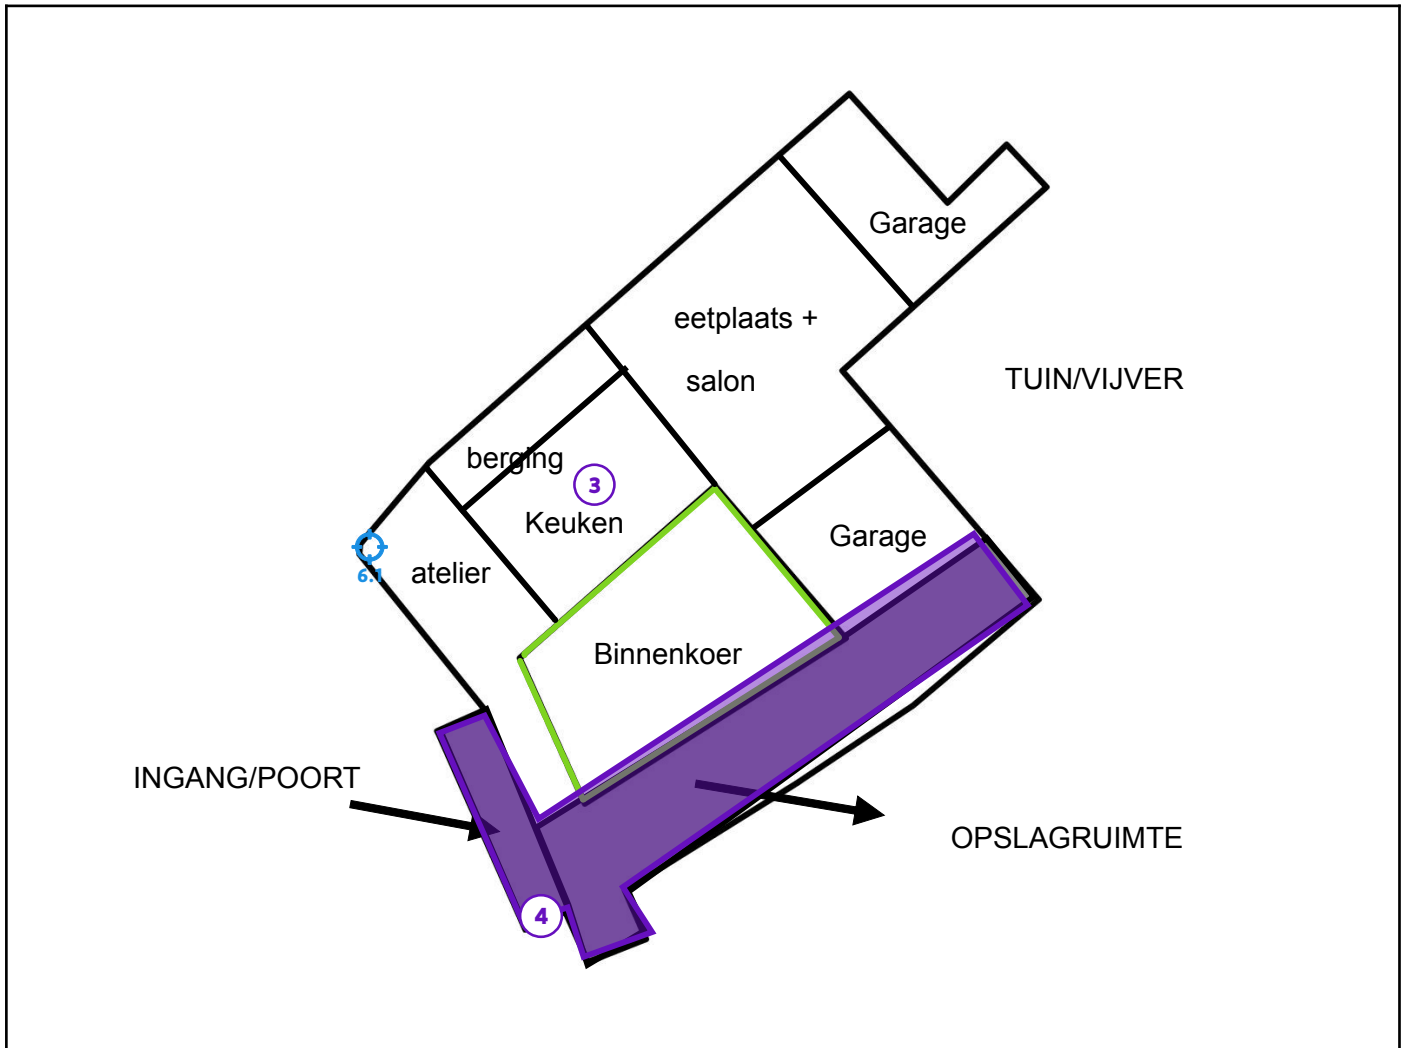
Plan 1.1: Gelijkvloers

Beschrijving	Type	Actie
3. PLEISTERWERK PLAFOND	Advies	-
4. Niet bewoonde gedeelte	Advies	-
6. Pleisterwerk muur	Geen asbest	-
6.1 Code: E-24004848/01	Mengmonster	-
