Asbestinventarisatetest

Gentweg 19, 9890 Gavere

Attestnummer : 20250227-000357.000

Uitgegeven op : 27.02.2025

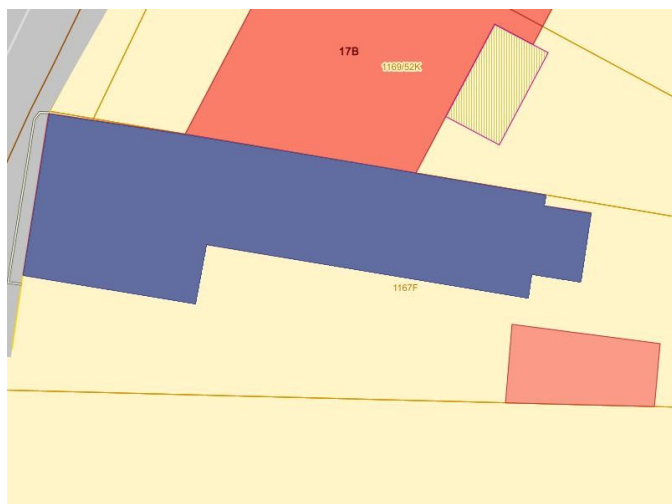
Zone 1: Hoofdgebouw

Tijdens de inspectie vastgesteld:

2 Asbestmaterialen

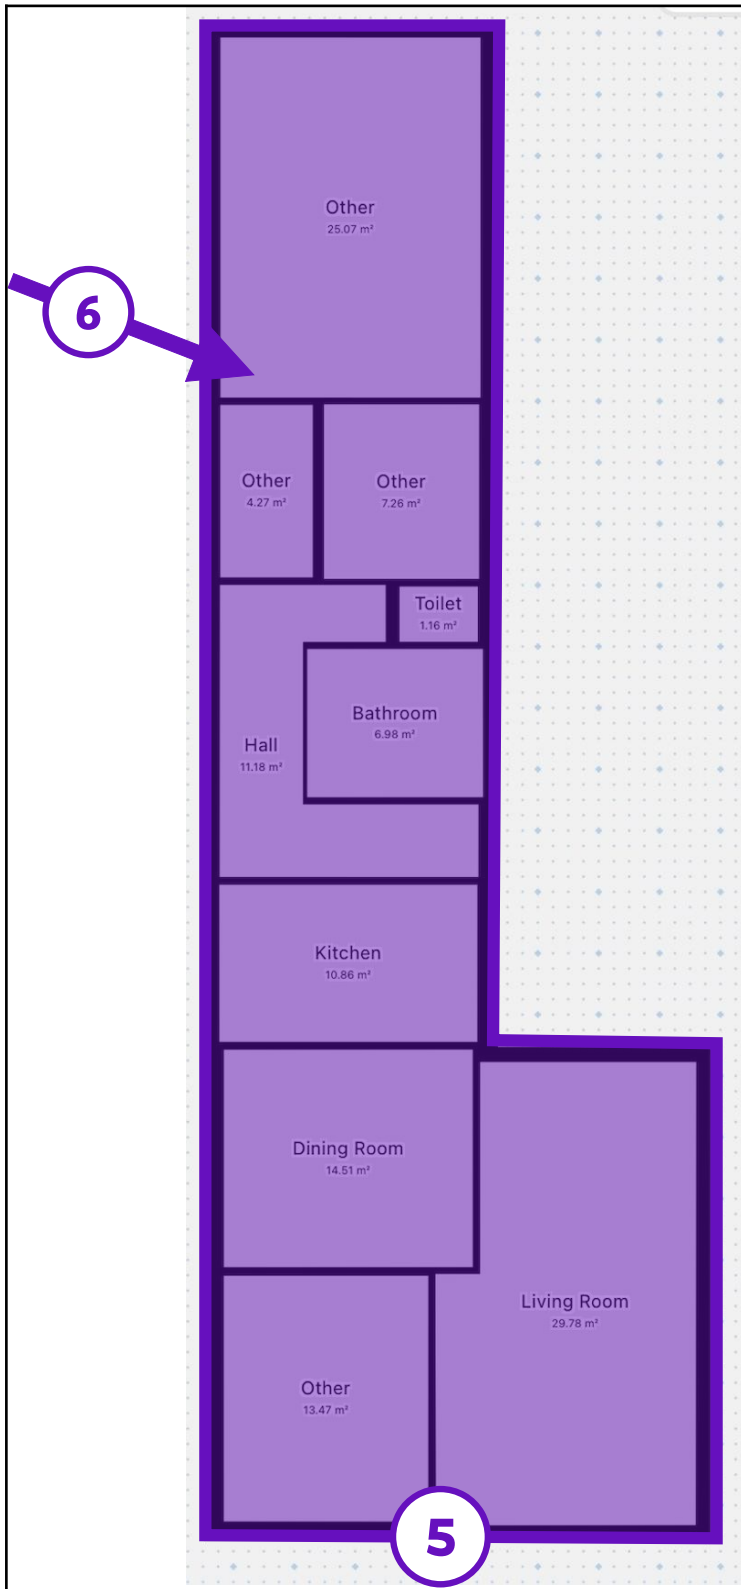
Plan 1.1: Plan V0

Beschrijving	Type	Actie
1. Dak bestaande uit golfplaten	Asbestmateriaal	Verwijderen
2. Onderdak type Menuiserie	Asbestmateriaal	Maatregelen nemen
7. Onderdak	Advies	-

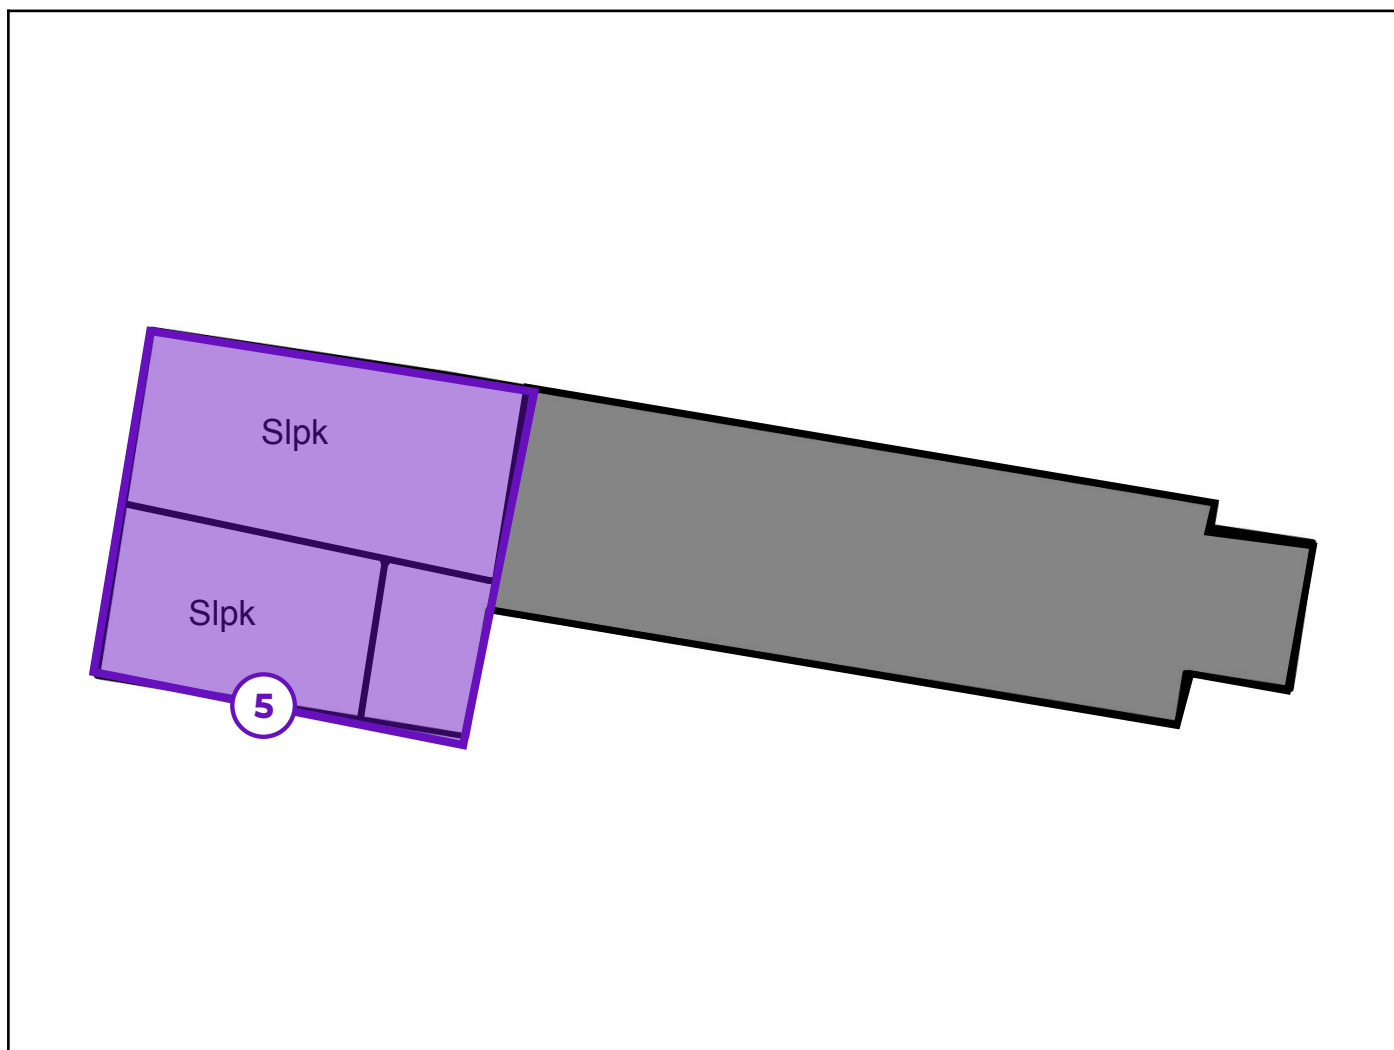
Plan 1.3: Plan V1

Beschrijving	Type	Actie
5. Valse wanden/plafond	Advies	-

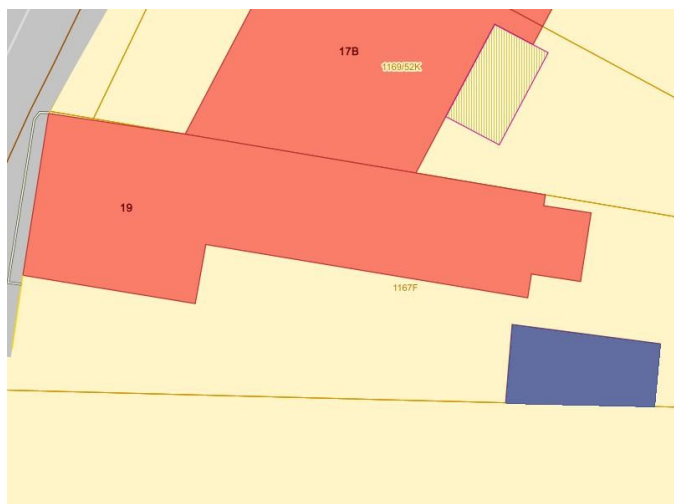
Zone 2: Bijgebouw

Tijdens de inspectie vastgesteld:

- 1 Asbestmateriaal**
- 1 Beperking**
- 0 Uitsluitingen
- 0 Roerende goederen
- 0 Puin, steenslag, (water)bodem
- 0 Adviezen
- 0 Geen asbest
