Asbestinventarisatetest

Lenniksebaan 1404, 1602 Sint-Pieters-Leeuw

Attestnummer : 20250224-000088.000

Niet-asbestveilig

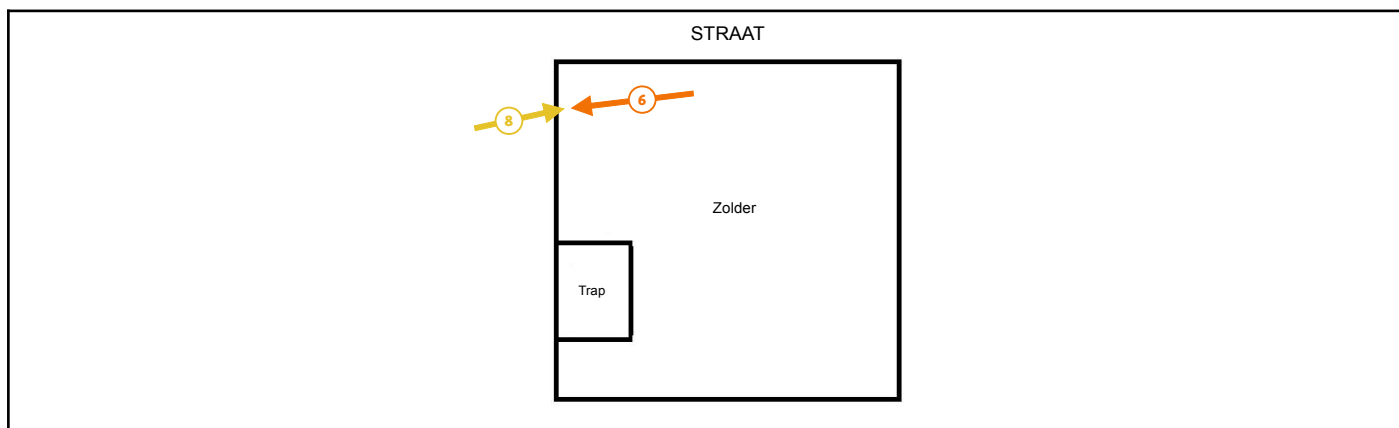
Plan 1.2: Woning + stal plan - Verdiep 2

Beschrijving	Type	Actie
6. Plaat type menuiserie - Zolder - VD2	Asbestmateriaal	Verwijderen
8. Elektrische infrastructuur in kunststof Bakeliet	Asbestmateriaal	Zorgvuldig beheren

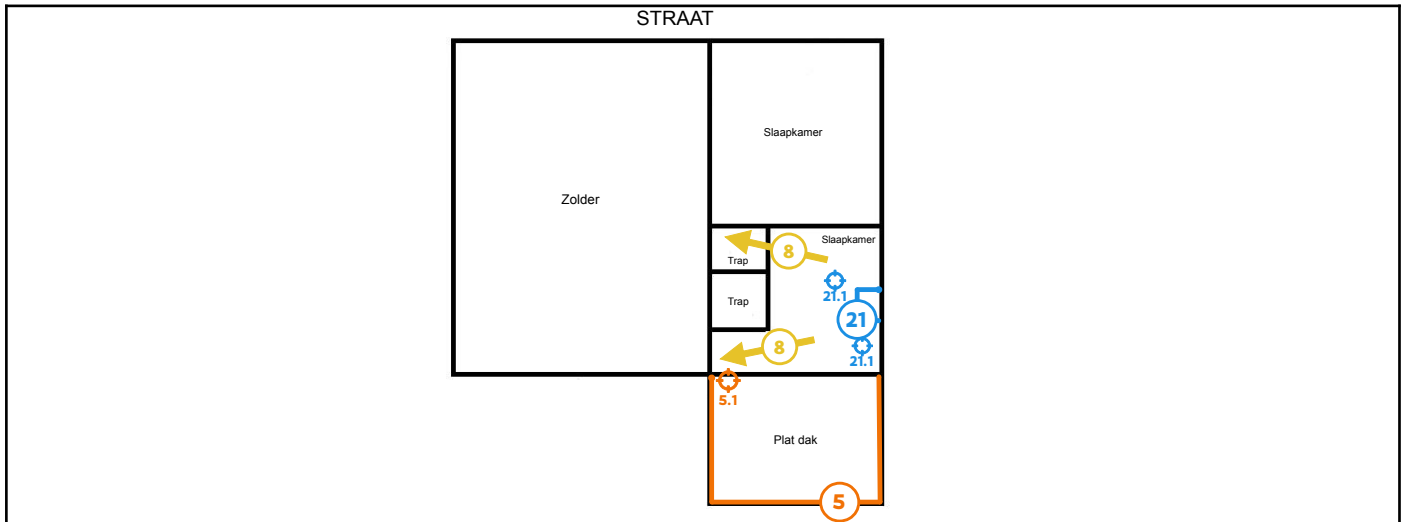
Plan 1.3: Woning + stal plan - Verdiep 1

Beschrijving	Type	Actie
5. Deksteen plat dak - VD1	Asbestmateriaal	Verwijderen
5.1 Code: MM03	Puntmonster	-
8. Elektrische infrastructuur in kunststof Bakeliet	Asbestmateriaal	Zorgvuldig beheren
21. Smeerlaag in gips - Slaapkamer	Geen asbest	-
21.1 Code: MM07	Mengmonster	-

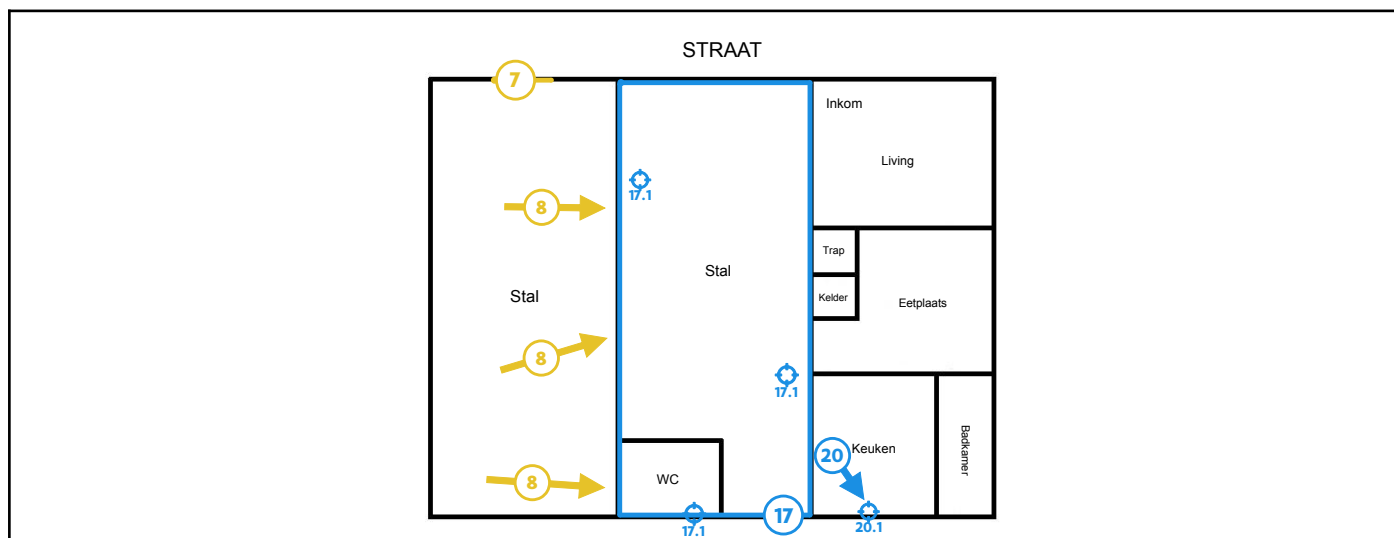
Plan 1.7: Woning + stal plan - Gelijkvloers

Beschrijving	Type	Actie
7. Plaat type Glasal - Stal	Asbestmateriaal	Zorgvuldig beheren
8. Elektrische infrastructuur in kunststof Bakeliet	Asbestmateriaal	Zorgvuldig beheren
17. Smeerlaag in cement	Geen asbest	-
17.1 Code: MM06	Mengmonster	-
20. Anti-dreun onder spoelbak - Keuken	Geen asbest	-
20.1 Code: MM05	Puntmonster	-

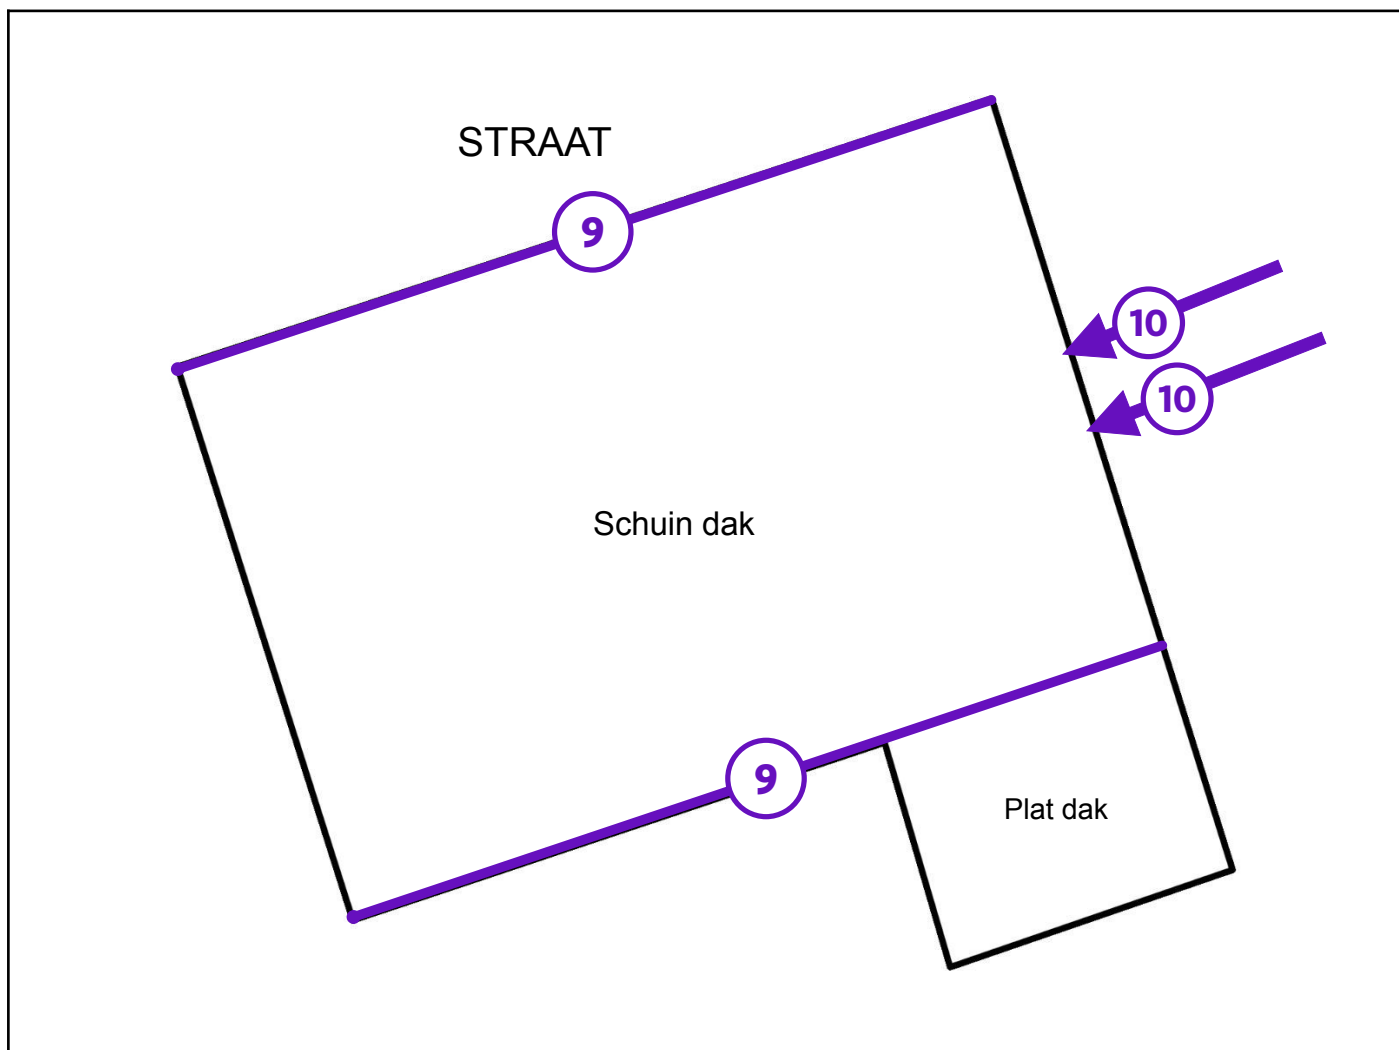
Plan 1.13: Woning + stal plan - Dak

Beschrijving	Type	Actie
9. Dakgoot - VD2	Beperking	-
10. Schoorsteen rookgaskanaal - beoordeling	Beperking	-

Uitleg van de asbestdeskundige: Dakgoot situeert zich op meer dan 3,5 meter vanaf veilige ondergrond. Via het plat dak is er risico op schade aan roofing (plaatsing ladder). Geen beoordeling mogelijk van de afwerking in deze dakgoot.

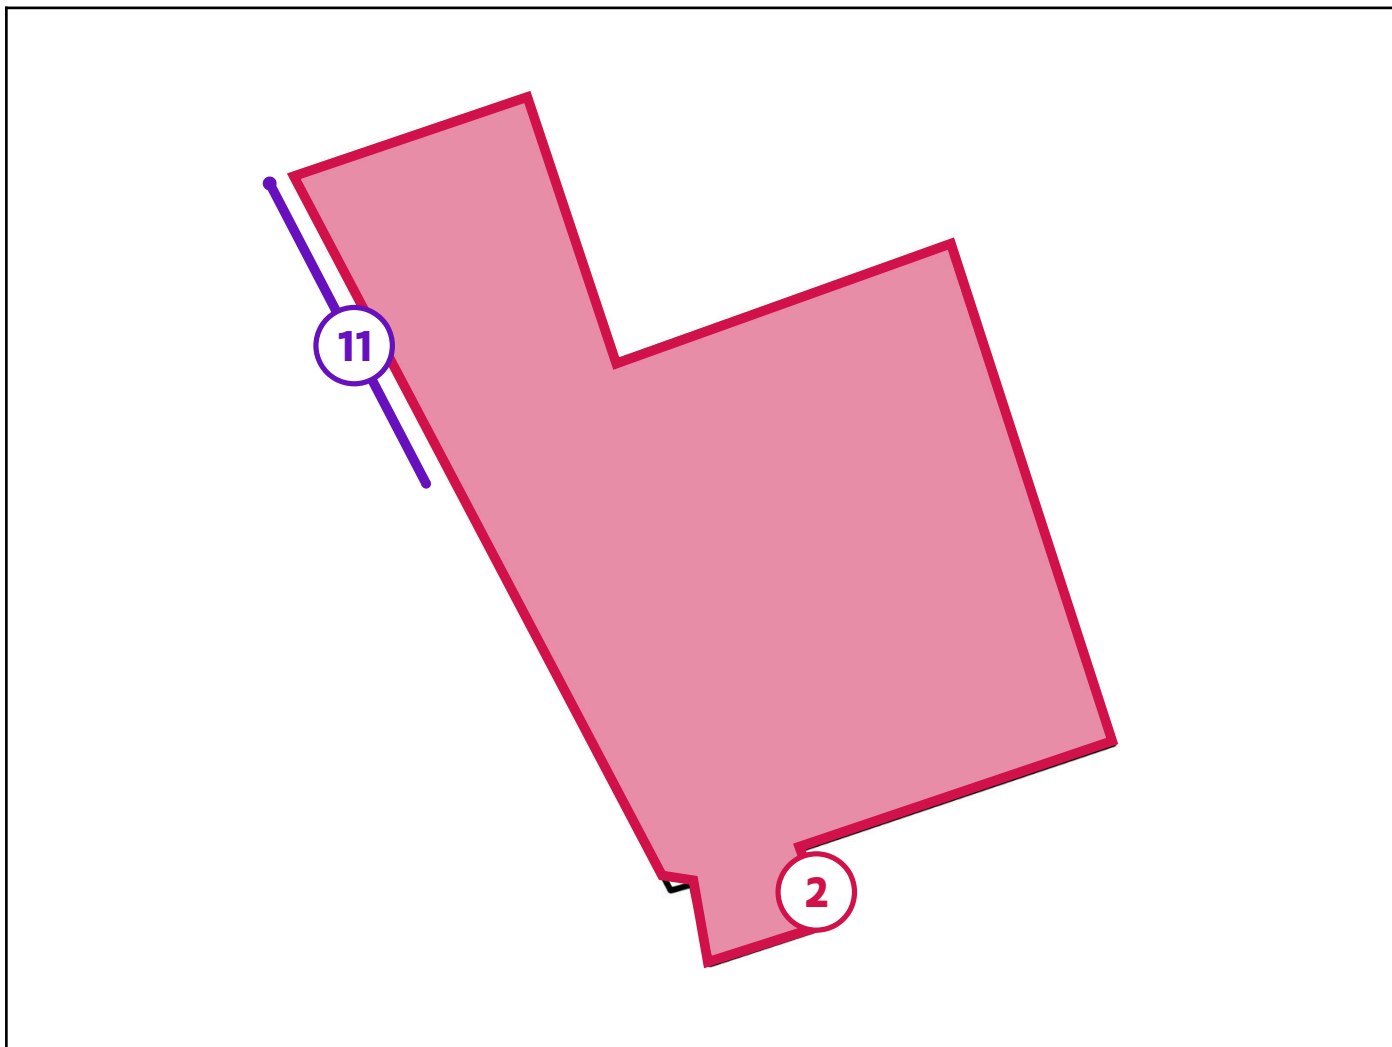
Plan 2.1: Stallen + loods plan - Dak

Beschrijving	Type	Actie
2. Golfplaten in vezelcement - Loods + Stal	Asbestmateriaal	Dringend verwijderen
11. Afdruipzone golfplaten buur	Advies	-

Eindbeoordeling materiaalrisico	Hoog materiaalrisico en/of hoge kans op vezelvrijgave
---------------------------------	---

Gebondenheid	Categorie 1: hechtgebonden in oorsprong
Asbestsoort (vezeltype)	Crocidoliet aanwezig
Asbestconcentratie	Laag (< 50%)
Afschermingsgraad van het gehele materiaal	Geheel of deels (ook) vrij aan de binnenlucht
Toestand van het materiaal	Matig beschadigd, matig verweerd

- Verwijder dit asbestmateriaal zo snel mogelijk. Volg de toestand goed op.
- Hemelwater dat afspoelt van asbestcement daken of gevels kan asbestdeeltjes bevatten. Gebruik het enkel voor gesloten circuits (bv. spoelen toiletten). Reinig na het vervangen van het dak of de gevel de dakgoten en regenwaterput of -ton om asbesthoudend sediment of slib te verwijderen

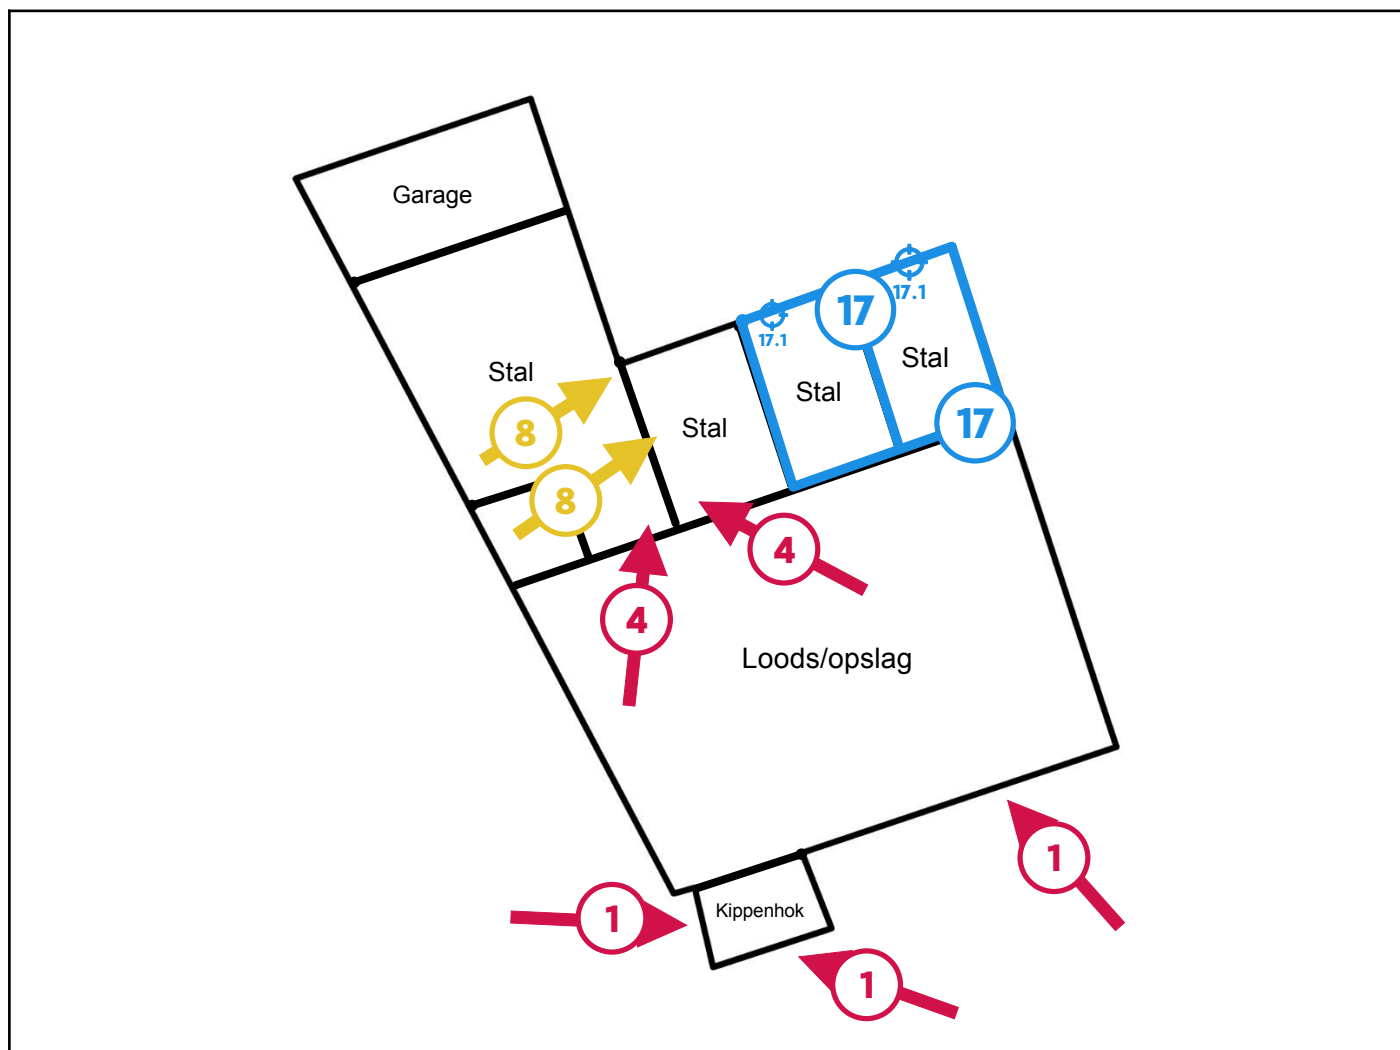
Plan 2.2: Stallen + loods plan

Beschrijving	Type	Actie
1. Golfplaten in vezelcement	Asbestmateriaal	Dringend verwijderen
4. Rookgaskanaal in vezelcement - Stal	Asbestmateriaal	Dringend verwijderen
8. Elektrische infrastructuur in kunststof Bakeliet	Asbestmateriaal	Zorgvuldig beheren
17. Smeerlaag in cement	Geen asbest	-
17.1 Code: MM06	Mengmonster	-

- Verwijder het asbestafval.

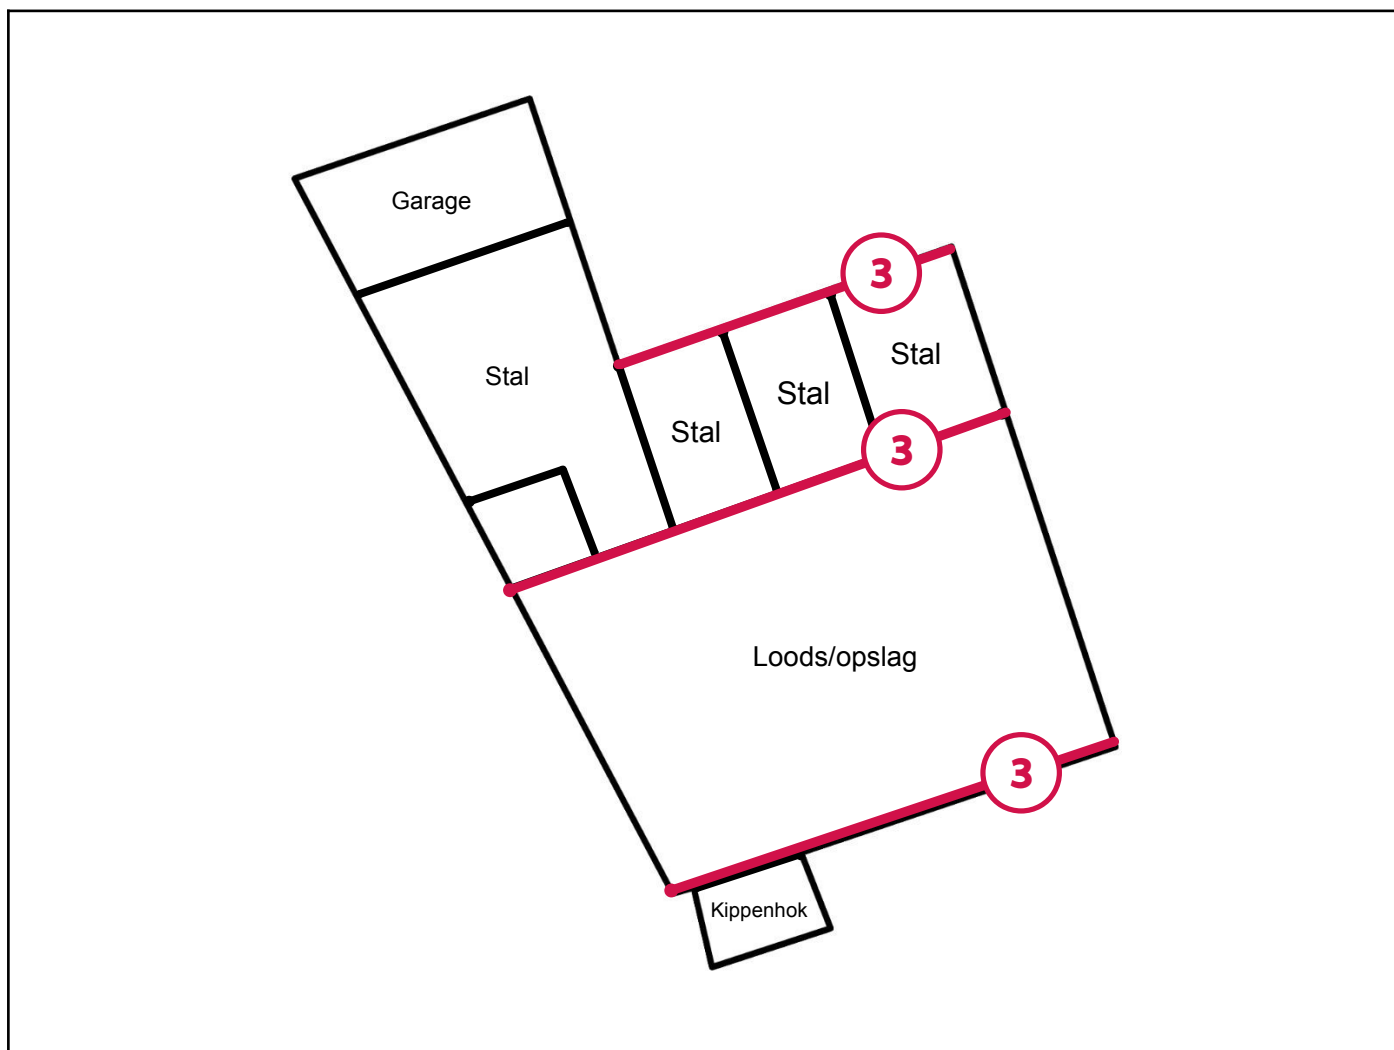
Plan 2.3: Stallen + loods plan - Dak

Beschrijving	Type	Actie
3. Sediment van golfplaten in dakgoot - Dak	Asbestmateriaal	Dringend verwijderen

- Verwijder het asbestafval.

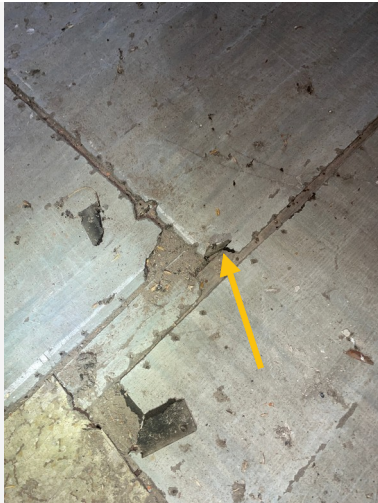
Tegellijm is nergens vast te stellen: geen schade aan vloer- en wandtegels en plinten. Geen monsternamen mogelijk. Destructief onderzoek is noodzakelijk om achterliggende (oudere) lagen te analyseren.
