Asbestinventarisatetest

Donkerstraat 70, 9120 Beveren-Kruibeke-Zwijndrecht

Attestnummer : 20250211-000381.000

Uitgegeven op : 11.02.2025

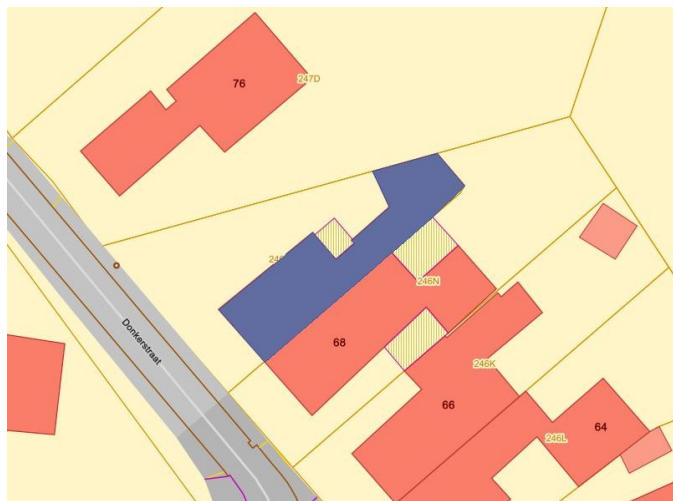
Zone 1: Woning + garage

- 0 Asbestmaterialen
- 0 Beperkingen
- 0 Uitsluitingen
- 0 Roerende goederen
- 0 Puin, steenslag, (water)bodem
- 1 Advies
- 3 **Geen asbest**

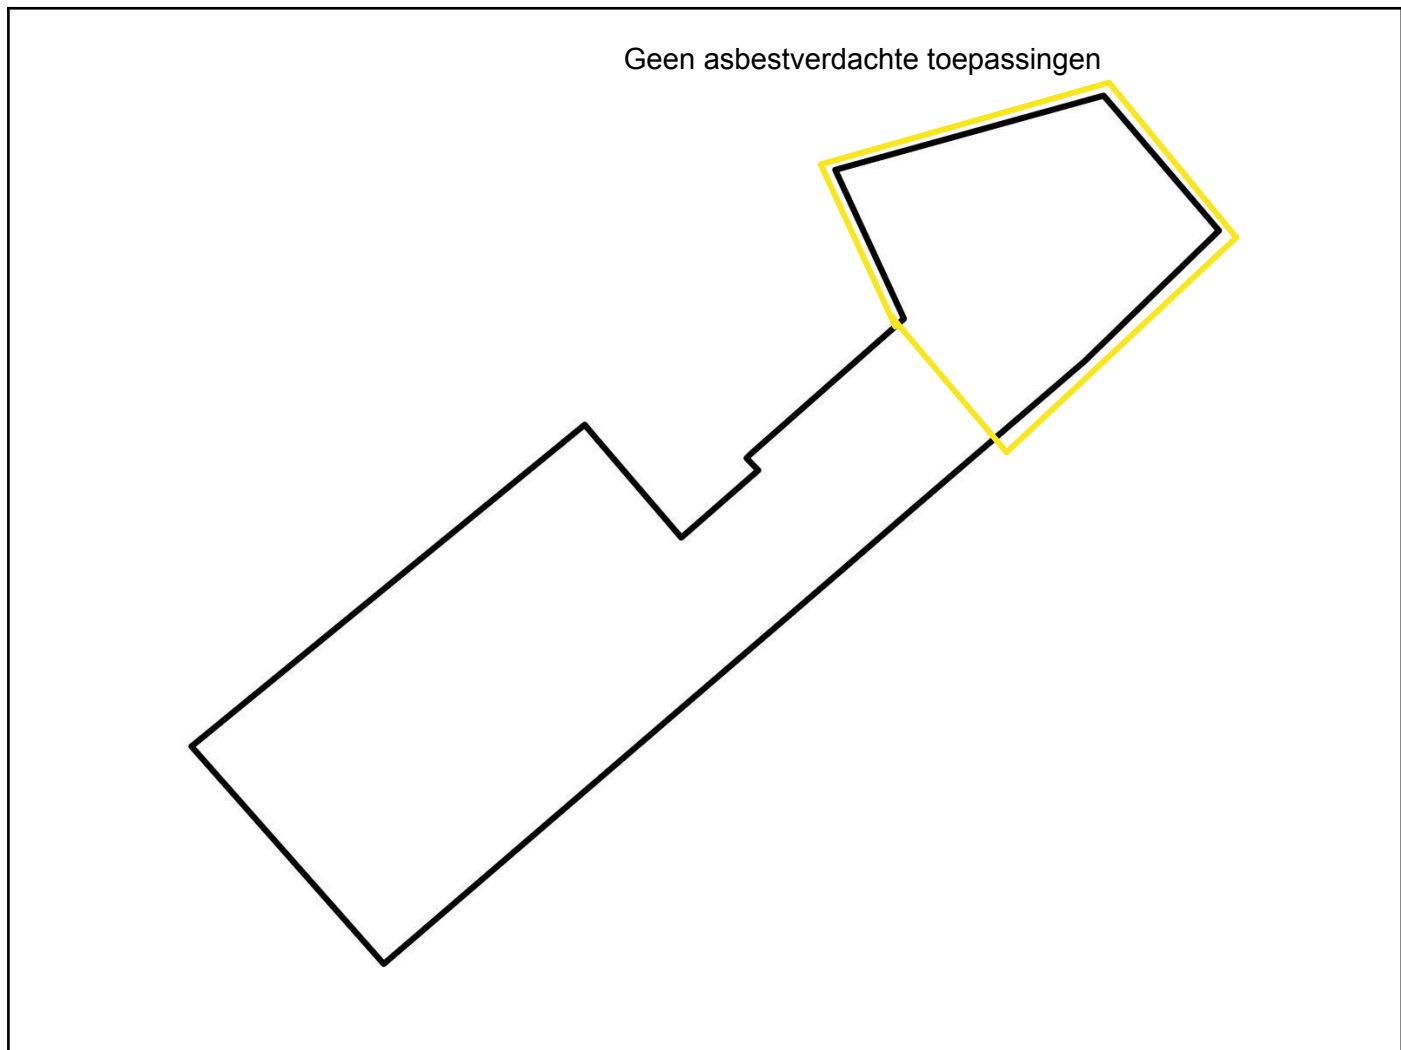
Plan 1.4: Woning + garage plan

Beschrijving	Type	Actie
1. onderdak van woning	Advies	-
4. pleister wand	Geen asbest	-
4.1 Code: PW	Mengmonster	-

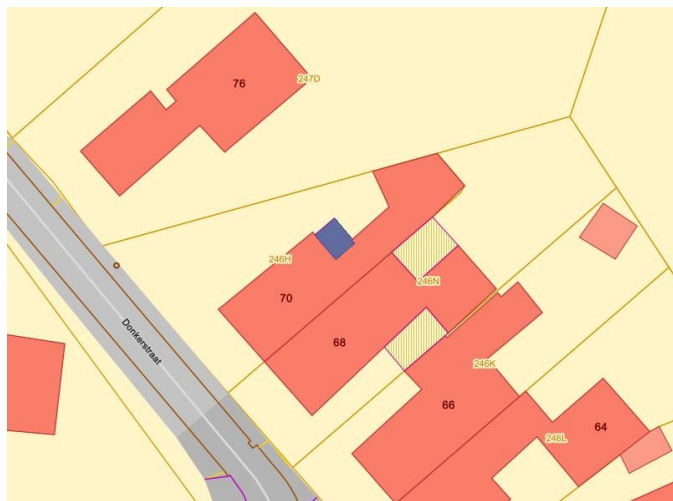
Zone 2: Afdak

- 0 Asbestmaterialen
- 0 Beperkingen
- 0 Uitsluitingen
- 0 Roerende goederen
- 0 Puin, steenslag, (water)bodem
- 0 Adviezen
- 0 Geen asbest

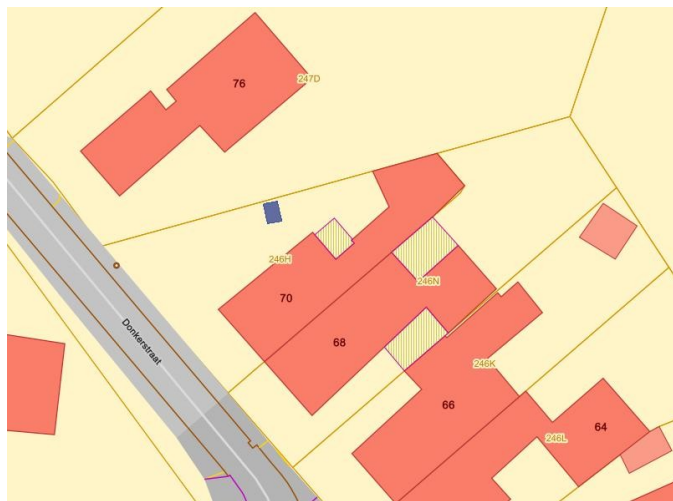
Zone 3: Berging

- 0 Asbestmaterialen
- 0 Beperkingen
- 0 Uitsluitingen
- 0 Roerende goederen
- 0 Puin, steenslag, (water)bodem
- 0 Adviezen
- 0 Geen asbest
