Asbestinventarisatetest

Goutstouwersstraat 27, 1651 Beersel

Attestnummer : 20240610-000594.000

Uitgegeven op : 10.06.2024

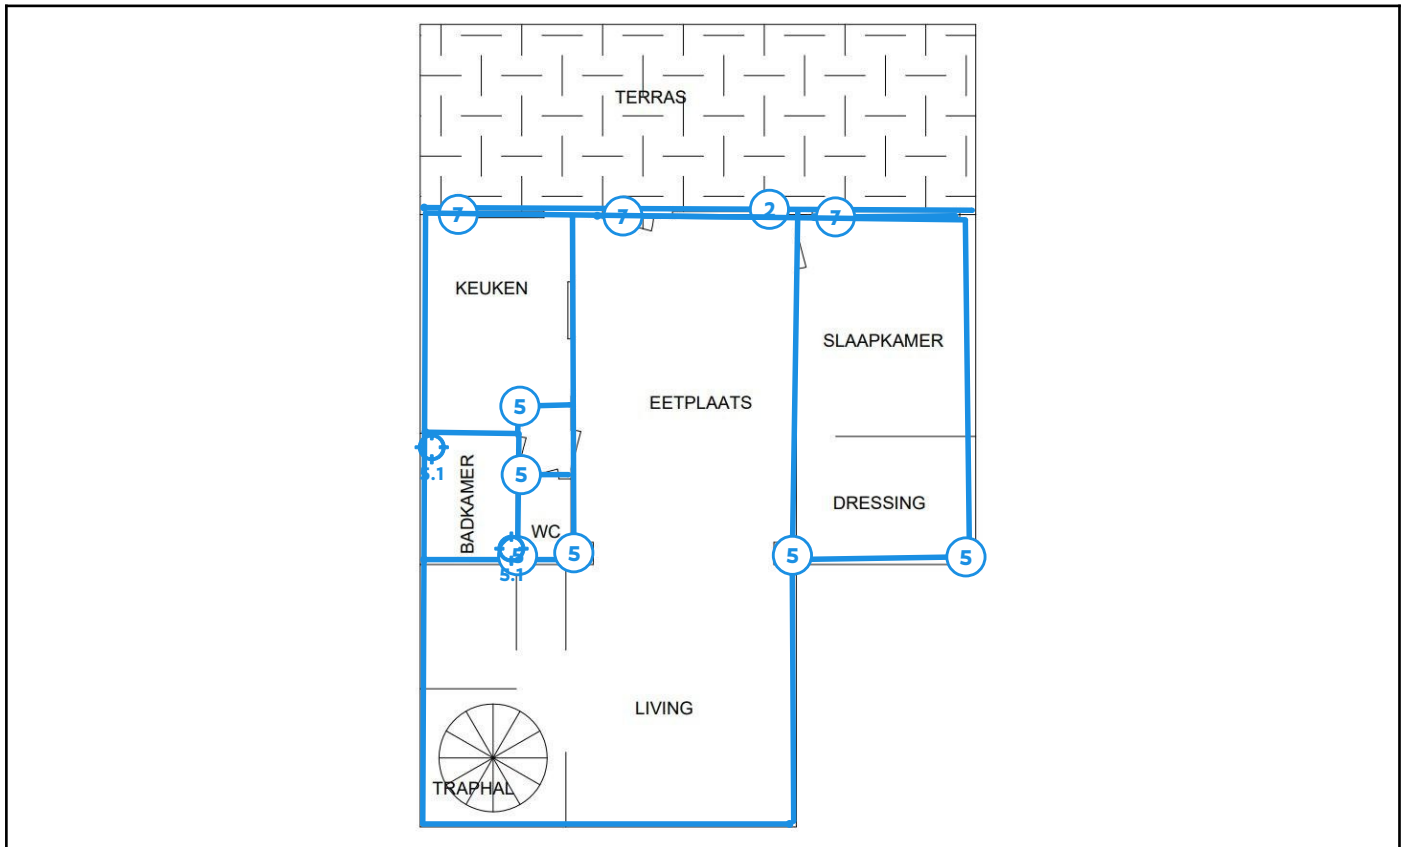
Plan 1.1: Gelijkvloers

Beschrijving	Type	Actie
2. Crepi - buitengevelisolatie aangebracht in 2015 (na 2001)	Geen asbest	-
5. Pleisterwerk wanden	Geen asbest	-
5.1 Code: 27.01	Mengmonster	-
7. Mastiek vensters	Geen asbest	-

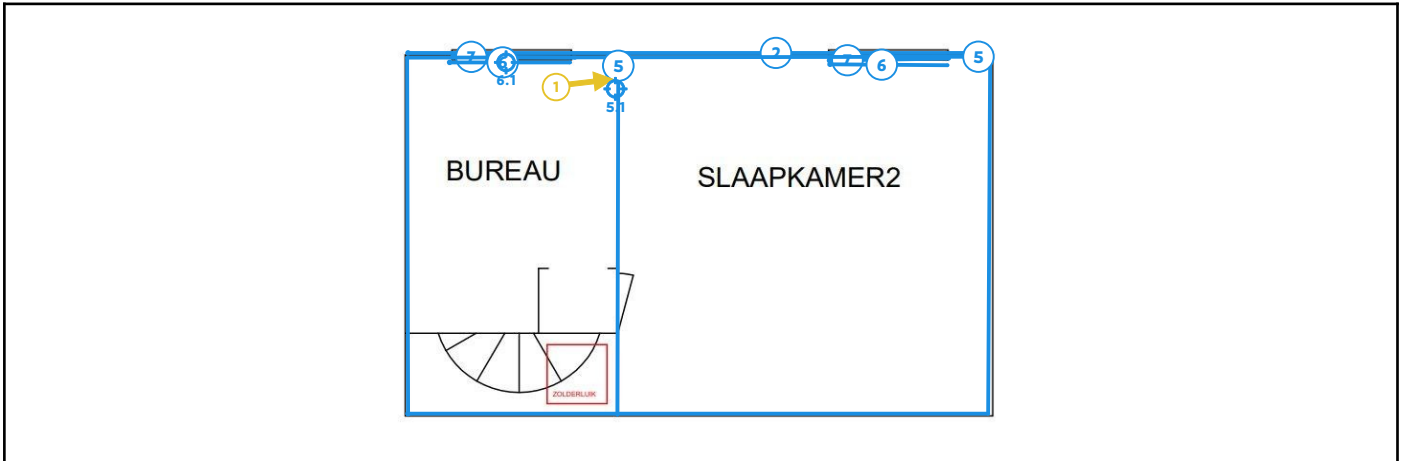
Plan 1.2: Verdiepingsplan

Beschrijving	Type	Actie
1. Bakelieten toepassingen	Asbestmateriaal	Zorgvuldig beheren
2. Crepi - buitengevelisolatie aangebracht in 2015 (na 2001)	Geen asbest	-
5. Pleisterwerk wanden	Geen asbest	-
5.1 Code: 27.01	Mengmonster	-
6. Venstertablet	Geen asbest	-
6.1 Code: 27.02	Puntmonster	-
7. Mastiek vensters	Geen asbest	-

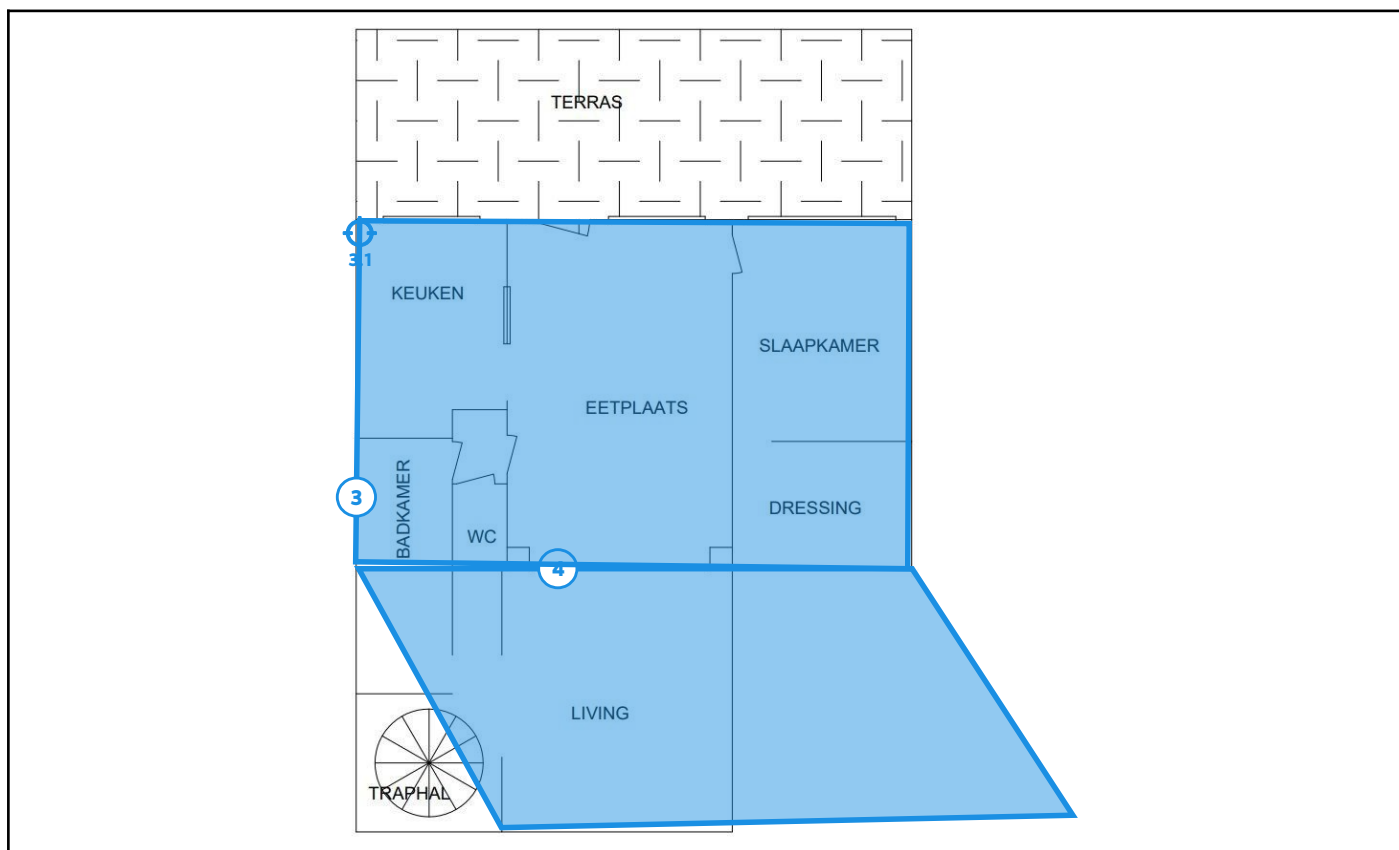
Plan 1.4: Dakenplan

Beschrijving	Type	Actie
3. Roofing plat dak	Geen asbest	-
3.1 Code: 27.03	Puntmonster	-
4. Onderdak	Geen asbest	-
