Asbestinventarisatetest

Oude-Pleinstraat 27, 2800 Mechelen

Attestnummer : 20240302-000177.000

Uitgegeven op : 02.03.2024

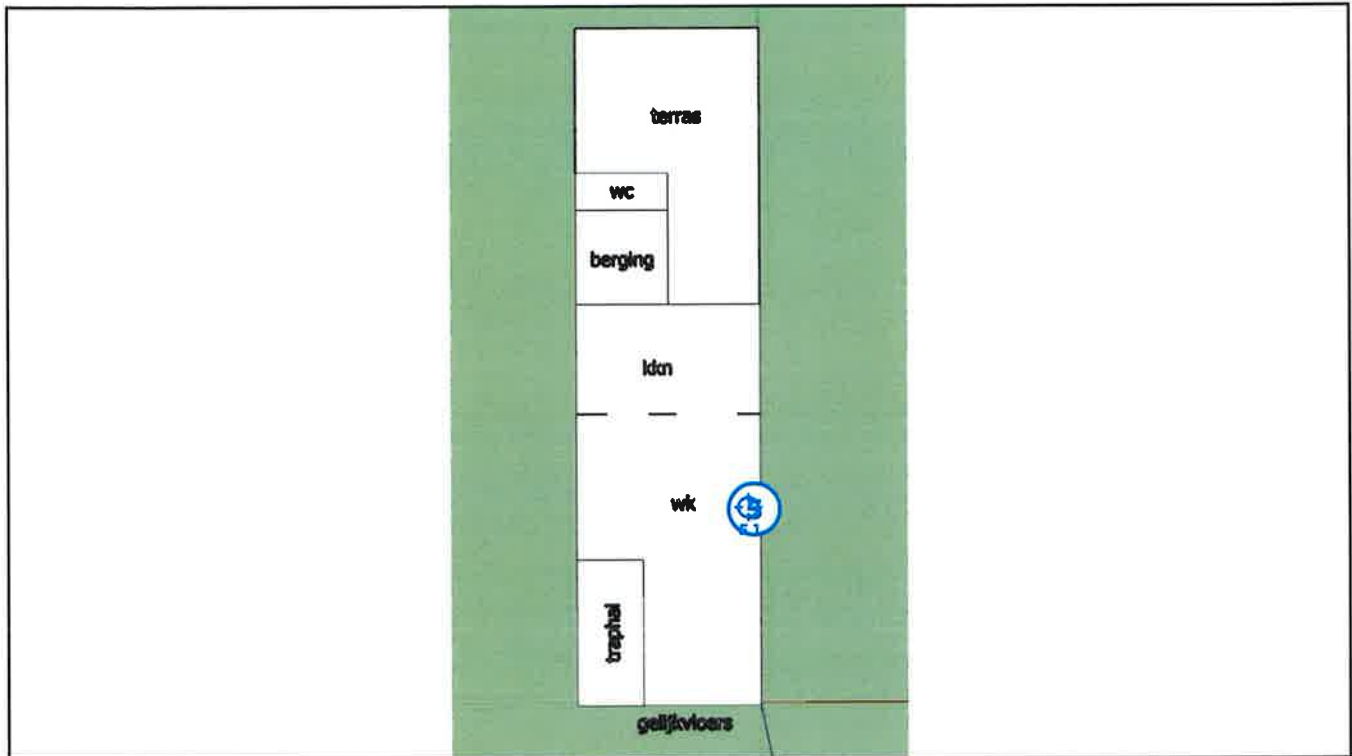
Plan 1.2: plan gvl muur

Beschrijving	Type	Actie
5. Pleisterwerk muur	Geen asbest	-
5.1 Code: 1MM Pleister muur	Mengmonster	-

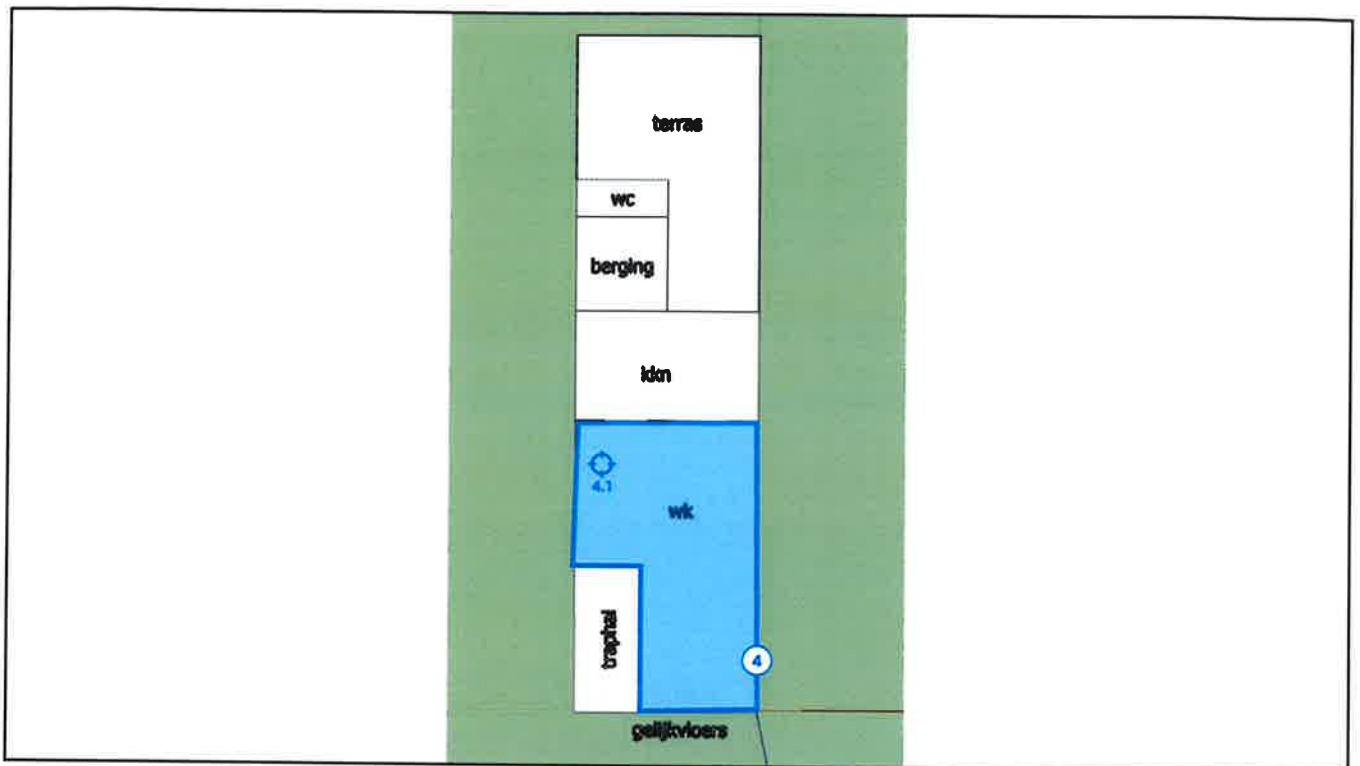
Plan 1.3: plan gvl plafond

Beschrijving	Type	Actie
4. Pleisterwerk plafond	Geen asbest	-
4.1 Code: 2MM pleister plafond	Mengmonster	-

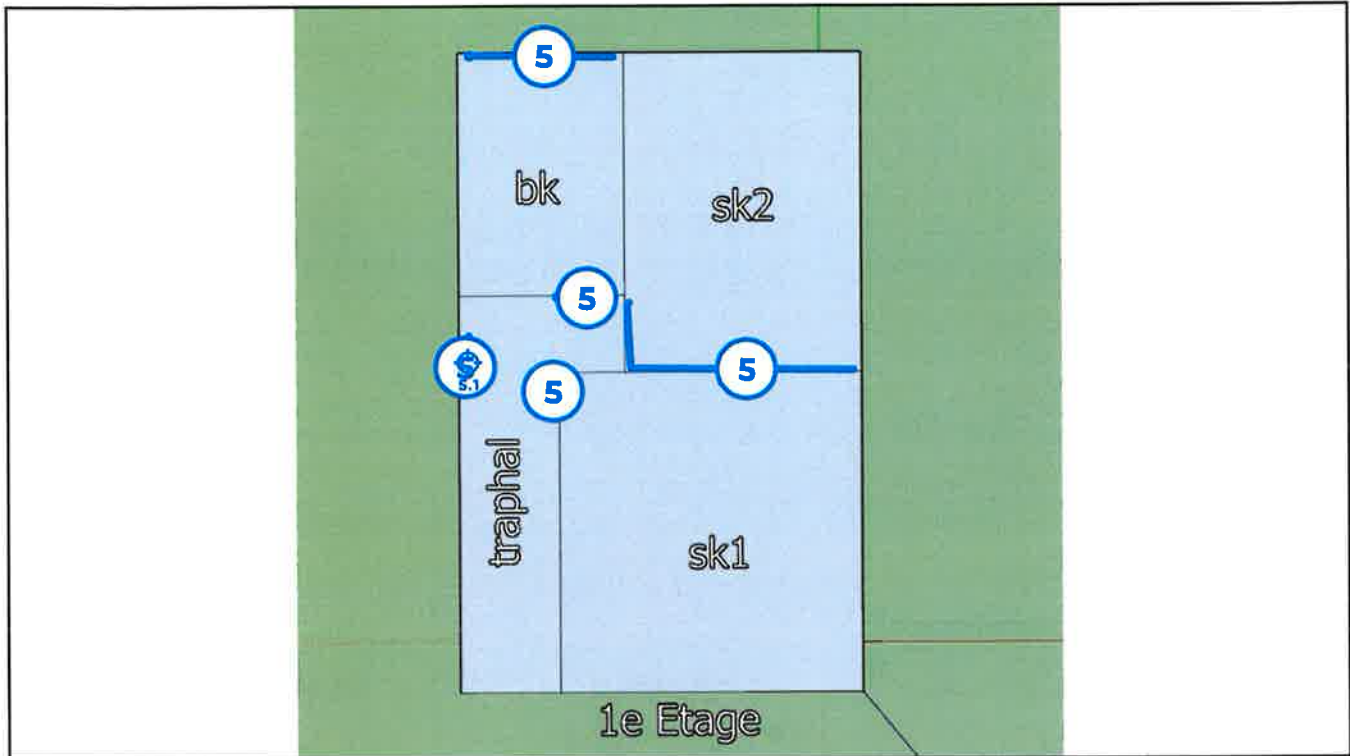
Plan 1.4: plan1e muur

Beschrijving	Type	Actie
5. Pleisterwerk muur	Geen asbest	-
5.1 Code: 1MM Pleister muur	Mengmonster	-

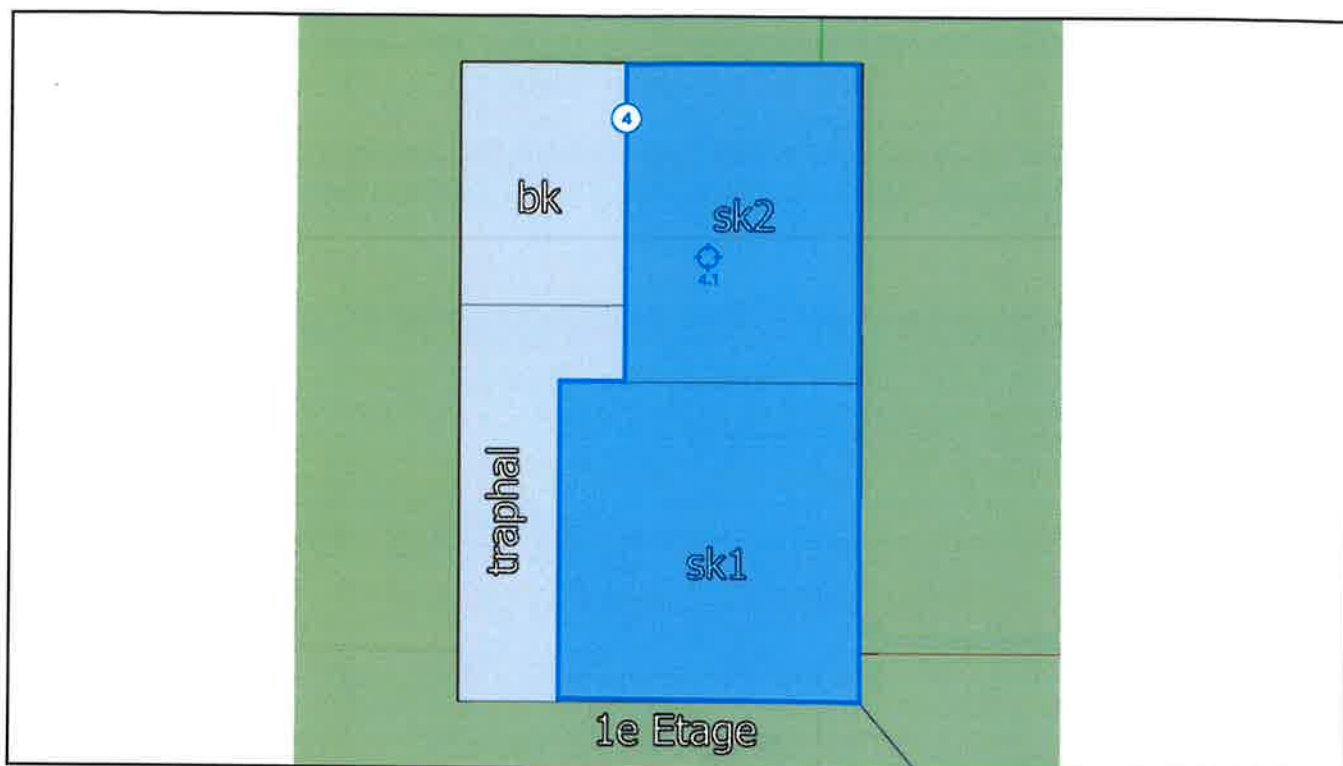
Plan 1.5: plan1e plafond

Beschrijving	Type	Actie
4. Pleisterwerk plafond	Geen asbest	-
4.1 Code: 2MM pleister plafond	Mengmonster	-
