Asbestinventarisatetest

Oudenaardsesteenweg 891, 9420 Erpe-Mere

Attestnummer : 20250314-000199.000

Uitgegeven op : 14.03.2025

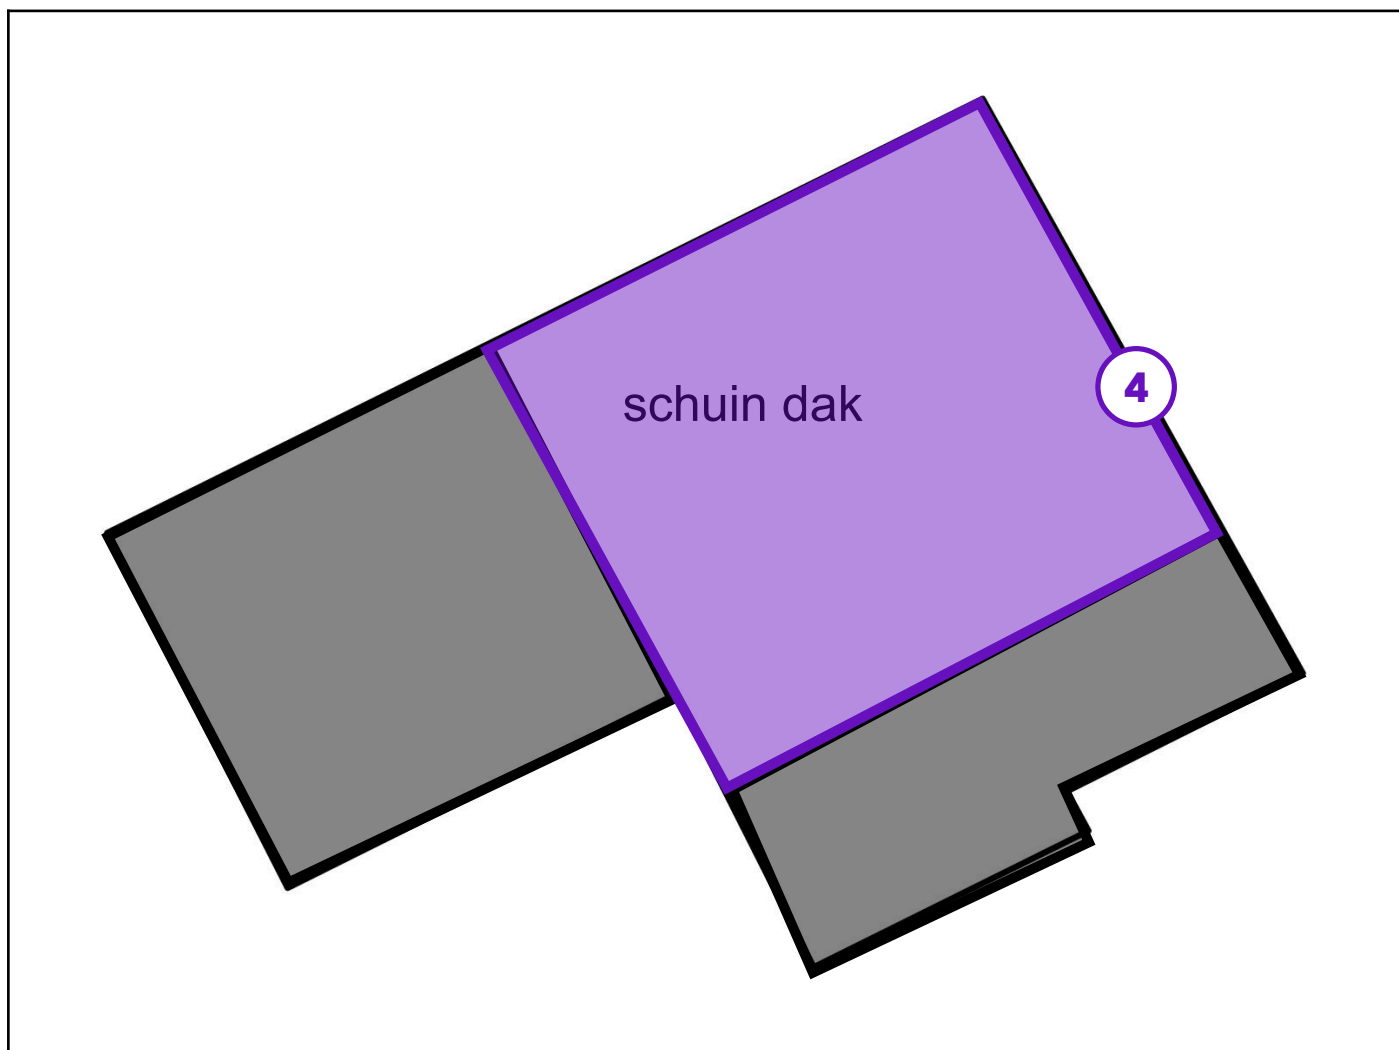
Plan 1.3: Hoofdgebouw plan dak

Beschrijving	Type	Actie
4. Onderdak type: geen	Advies	-

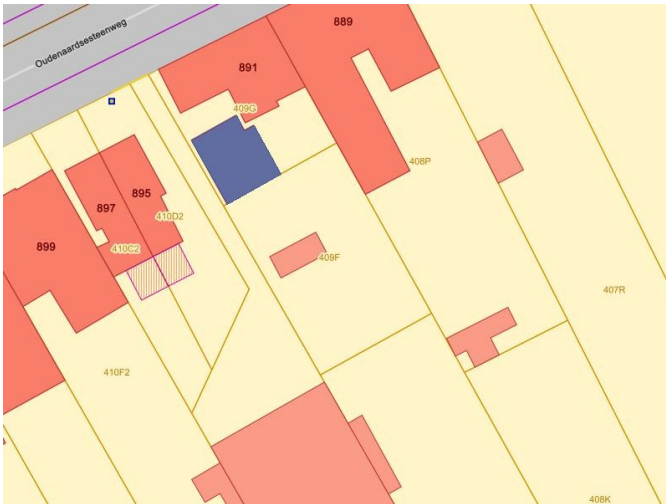
Zone 2: Bijgebouw

- 1 Asbestmateriaal**
- 0 Beperkingen
- 0 Uitsluitingen
- 0 Roerende goederen
- 0 Puin, steenslag, (water)bodem
- 1 Advies**
- 0 Geen asbest

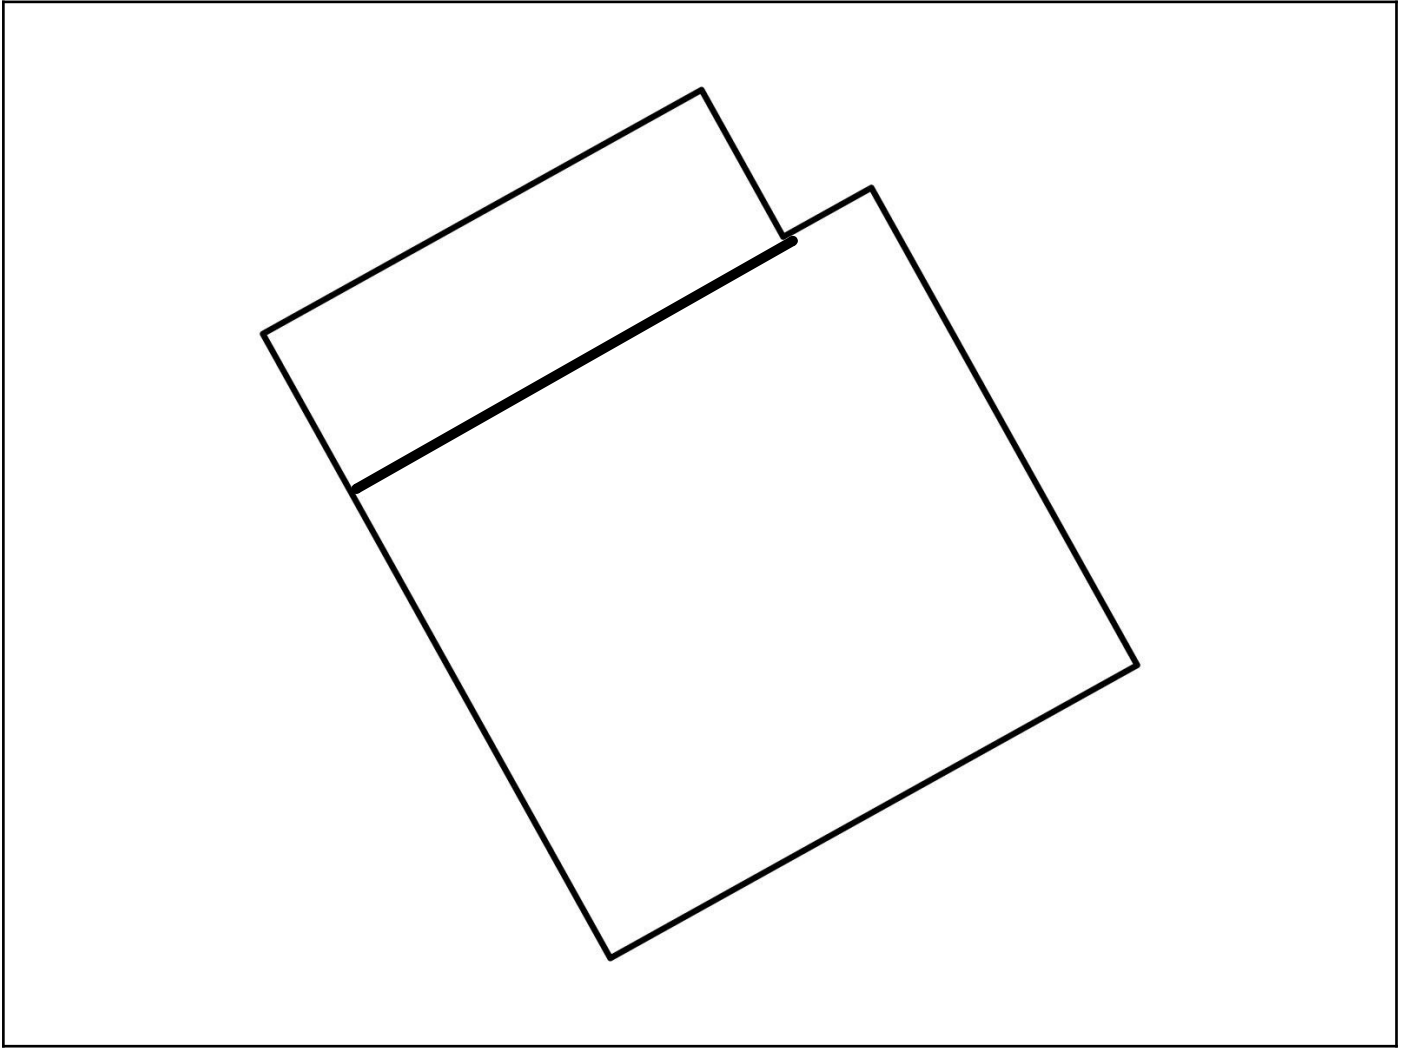
Plan 2.1: Bijgebouw plan gvl

Beschrijving	Type	Actie
1. golflaten dak	Asbestmateriaal	Dringend verwijderen
4. Onderdak type: geen	Advies	-

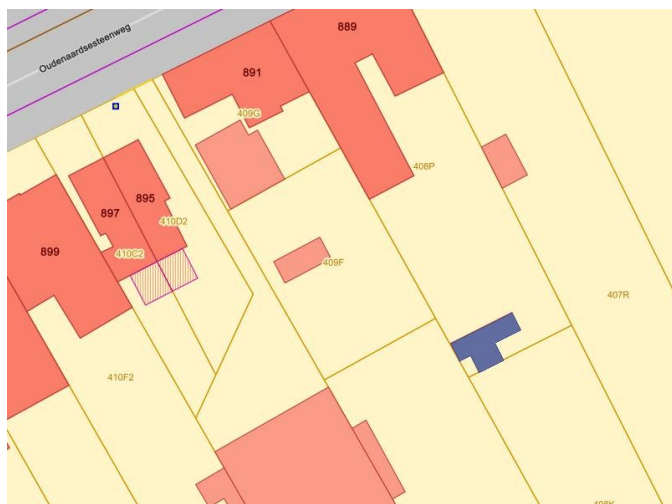
Zone 5: Kot

- 1 Asbestmateriaal**
- 0 Beperkingen
- 0 Uitsluitingen
- 0 Roerende goederen
- 0 Puin, steenslag, (water)bodem
- 0 Adviezen
- 0 Geen asbest
