Asbestinventarisatietest

Groteweg 319, 9500 Geraardsbergen

Attestnummer : 20230102-000083.000

Uitgegeven op : 02.01.2023

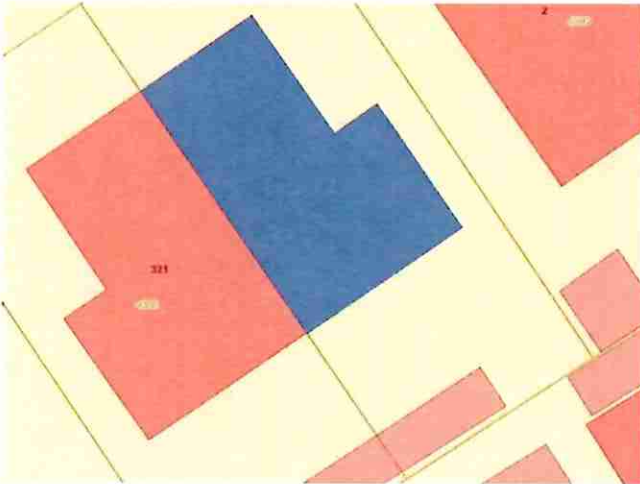
Zone 1: Hoofdgebouw

Tijdens de inspectie vastgesteld:

2 Asbestmaterialen

1. CV	Asbestmateriaal	Verwijderen
2. gevelbekleding leien	Asbestmateriaal	Verwijderen
4. muurpleister	Geen asbest	-
4.1 Code: 01	Mengmonster	-

- Eenvoudige handelingen: mag via doe-het-zelf of door werknemer(s) met opleidingsattest eenvoudige handelingen
De leien kunnen voorzichtig verwijderd worden, de leien extra bevochtigen om stof te voorkomen + dragen van de nodige beschermingsmiddelen (mondmasker ffp3, handschoenen, tyvec) Bij de gemeente/containerpark afsluitzakken halen om dubbel in te pakken en af te voeren naar het containerpark.

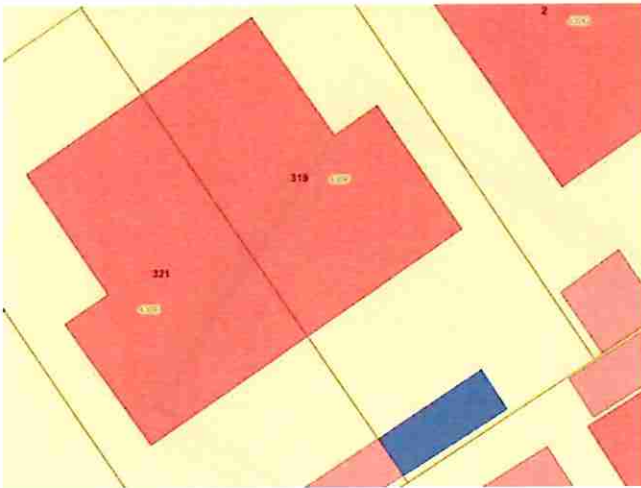
Zone 2: Bijgebouw

Tijdens de inspectie vastgesteld:

- 1 **Asbestmateriaal**
- 0 Beperking
- 0 Uitsluiting
- 0 Roerend goed
- 0 Puin, steenslag, (water)bodem
- 0 Advies
- 0 Geen asbest

- Eenvoudige handelingen: mag via doe-het-zelf of door werknemer(s) met opleidingsattest eenvoudige handelingen
De platen kunnen voorzichtig verwijderd worden, de platen extra bevochtigen om stof te voorkomen + dragen van de nodige beschermingsmiddelen (mondmasker ffp3, handschoenen, tyvec) Bij de gemeente/containerpark afsluitzakken halen om dubbel in te pakken en af te voeren naar het containerpark.
