Asbestinventarisatetest

Latemstraat 72, 9830 Sint-Martens-Latem

Attestnummer : 20241205-000022.000

Niet-asbestveilig

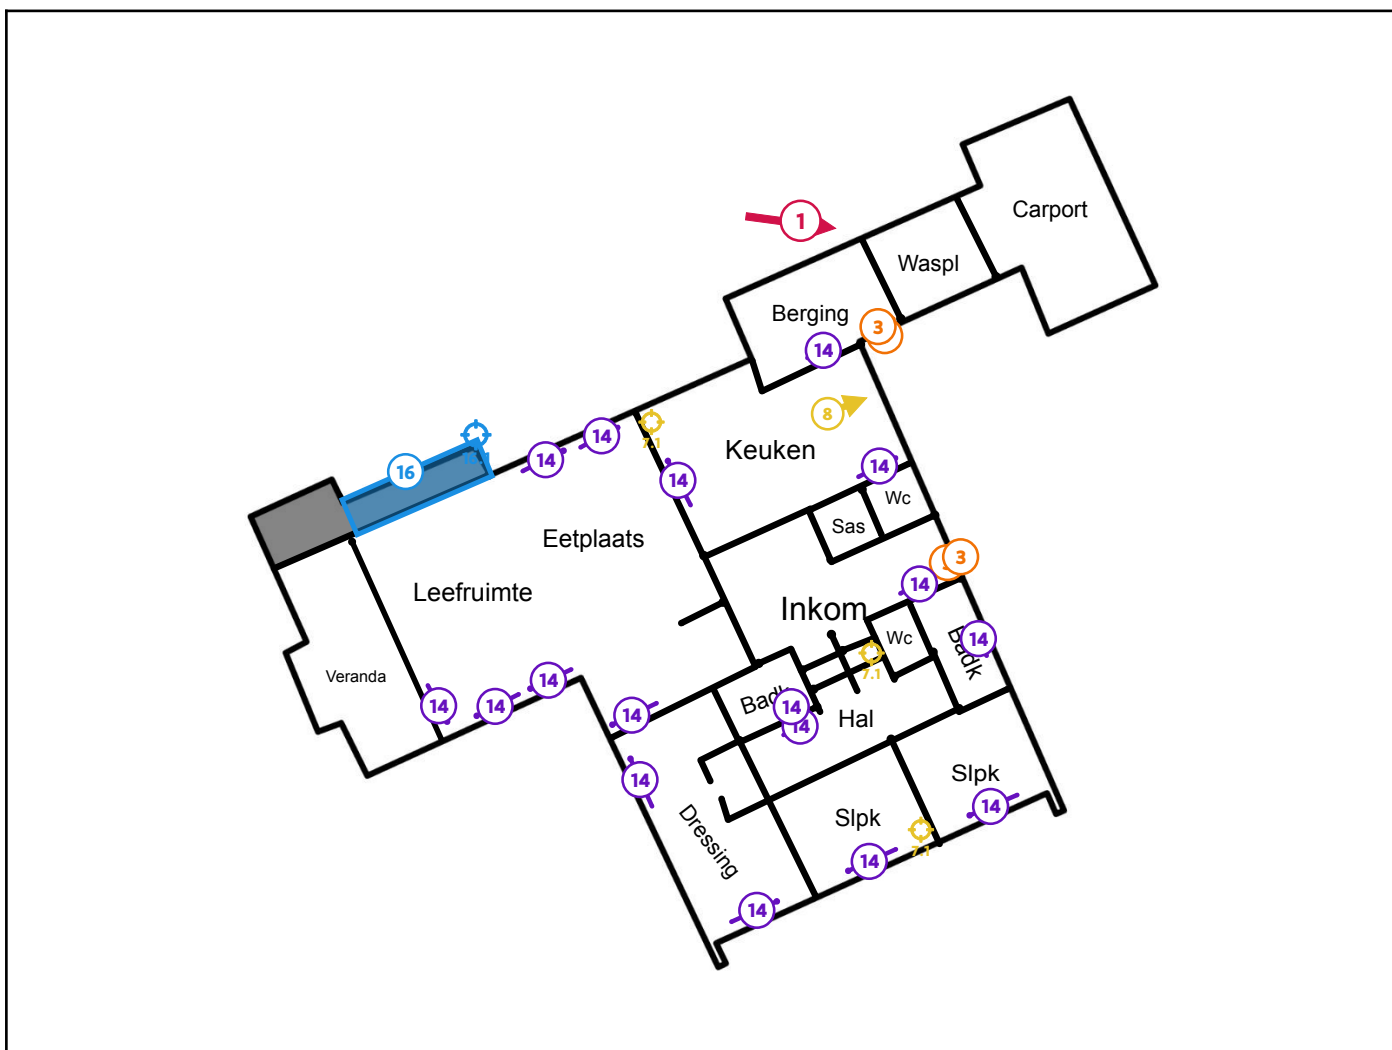
Plan 1.1: Gelijkvloers/verdiep

Beschrijving	Type	Actie
1. Afval leien achteraan	Asbestmateriaal	Dringend verwijderen
3. Glasalplaten in buitenschrijnwerk	Asbestmateriaal	Verwijderen
7. Pleisterwerk muren	Asbestmateriaal	Zorgvuldig beheren
7.1 Code: MM01	Mengmonster	-
8. Coating spoelbakken keuken	Asbestmateriaal	Zorgvuldig beheren
14. Dichtingen oude radiator(en)	Advies	-
16. Golfplaten achteraan	Geen asbest	-

16.1 Code: PM02	Puntmonster	-
-----------------	-------------	---

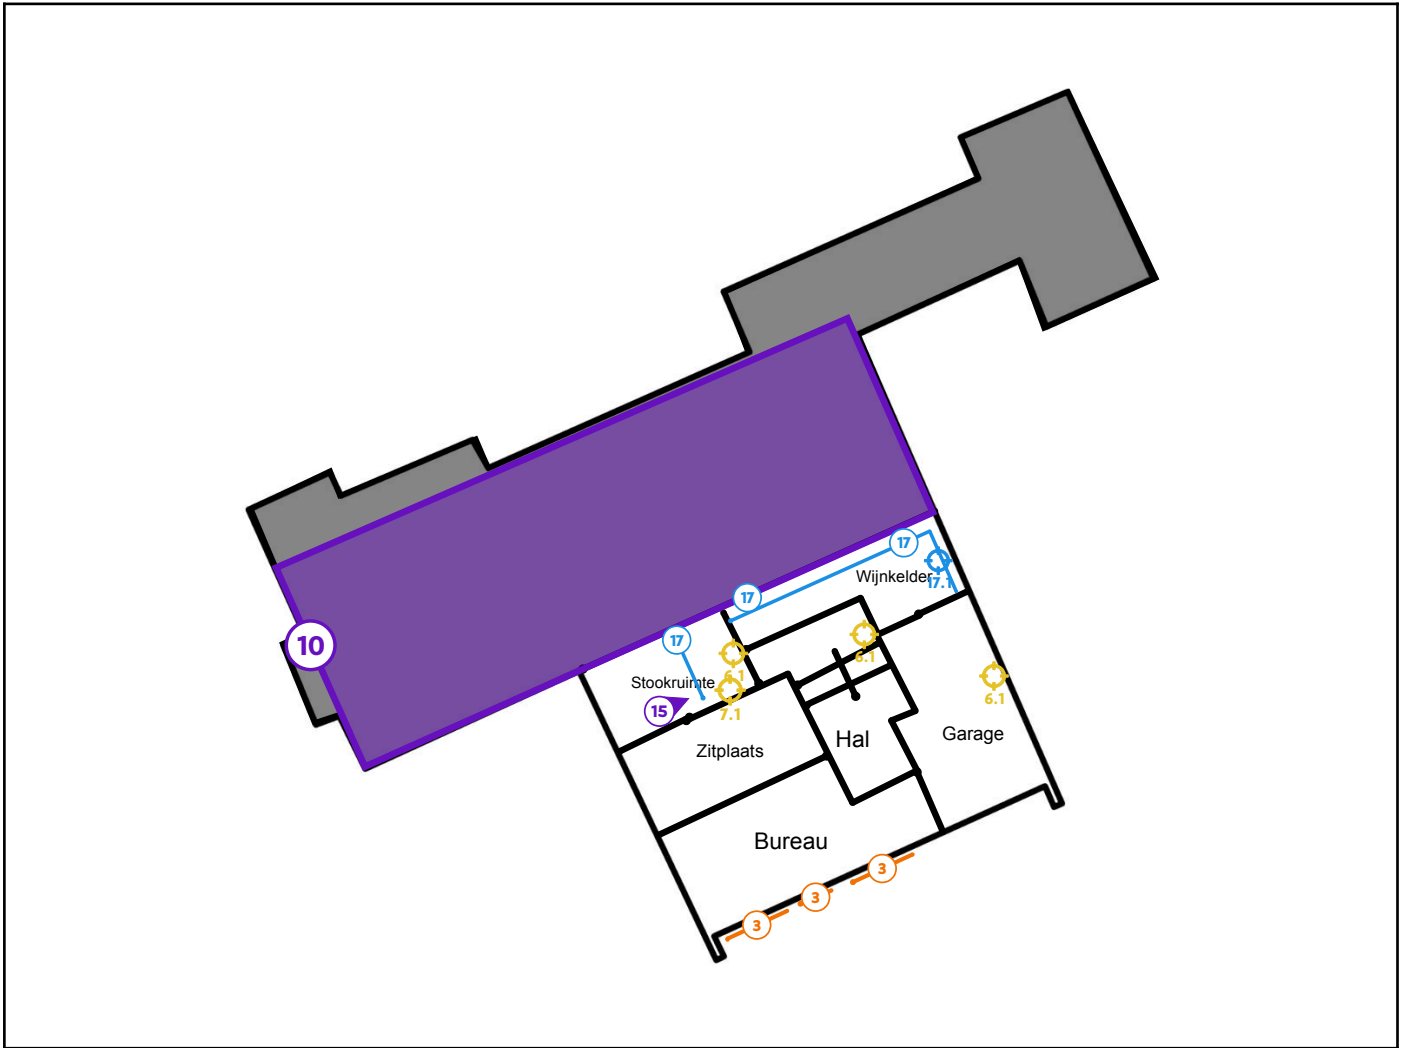
Plan 1.2: Kelder

Beschrijving	Type	Actie
3. Glasalplaten in buitenschrijnwerk	Asbestmateriaal	Verwijderen
6. Pleisterwerk plafonds	Asbestmateriaal	Zorgvuldig beheren
6.1 Code: MM02	Mengmonster	-
7. Pleisterwerk muren	Asbestmateriaal	Zorgvuldig beheren
7.1 Code: MM01	Mengmonster	-
10. Kruipkelder	Beperking	-
15. Cv-ketel kelder	Advies	-

17. Leidingisolatie kelder	Geen asbest	-
17.1 Code: PM01	Puntmonster	-

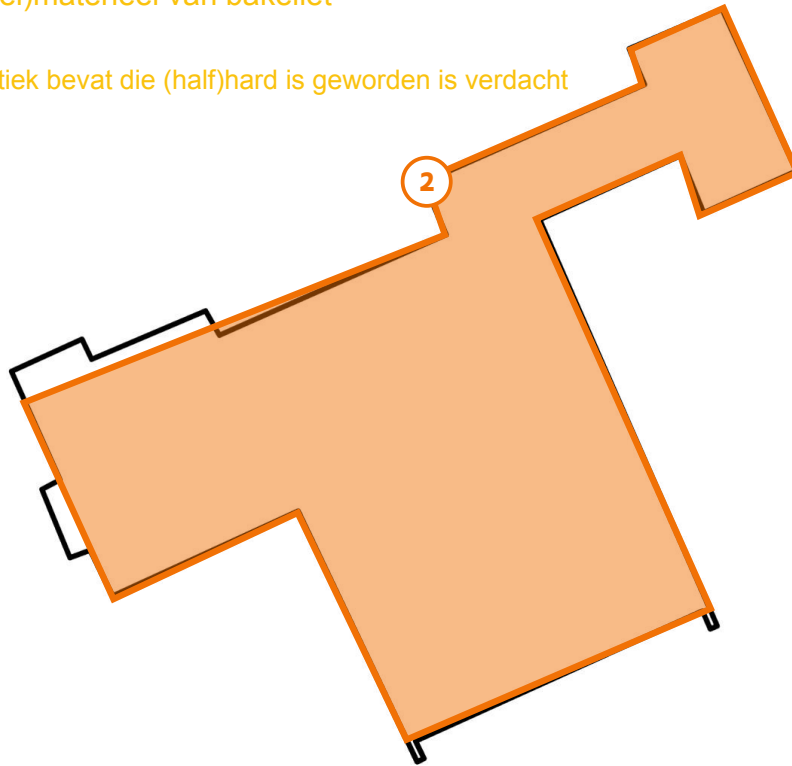
Plan 1.3: Overzichtsplan

Al het oud elektrisch (schakel)materieel van bakeliet

Alle tegellijm

Al het oude schrijnwerk dat mastiek bevat die (half)hard is geworden is verdacht

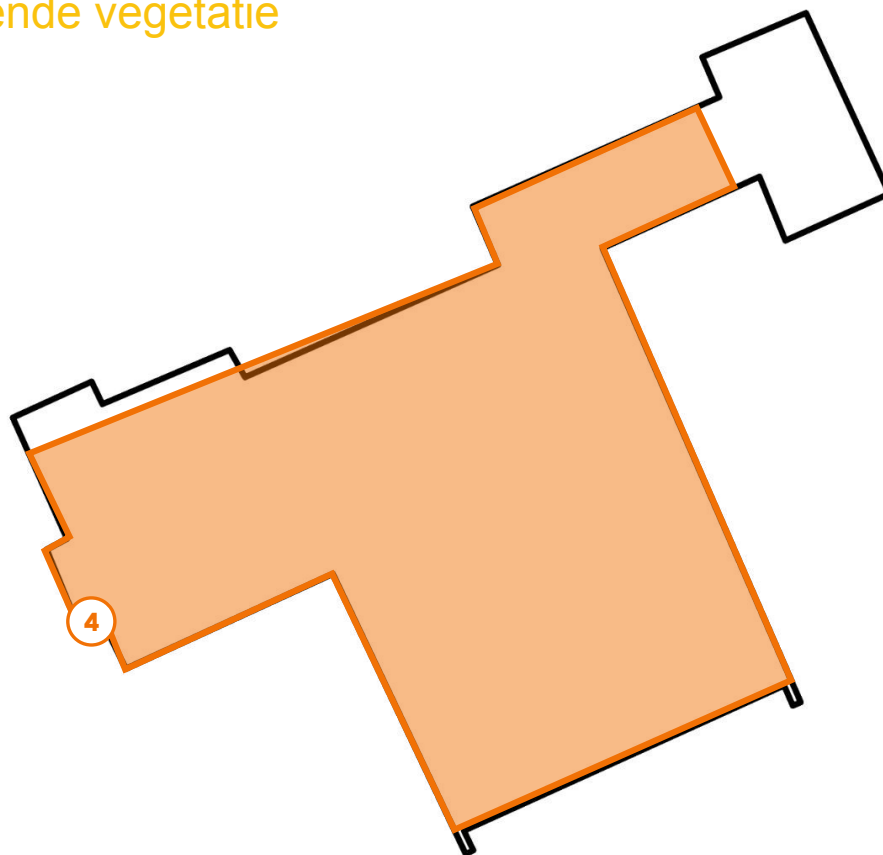
Plan 1.4: Overzichtsplan

Overwoekerende vegetatie

Beschrijving	Type	Actie
4. Menuiserieplaten onderdak woning	Asbestmateriaal	Maatregelen nemen
11. Overwoekerende vegetatie	Beperking	-

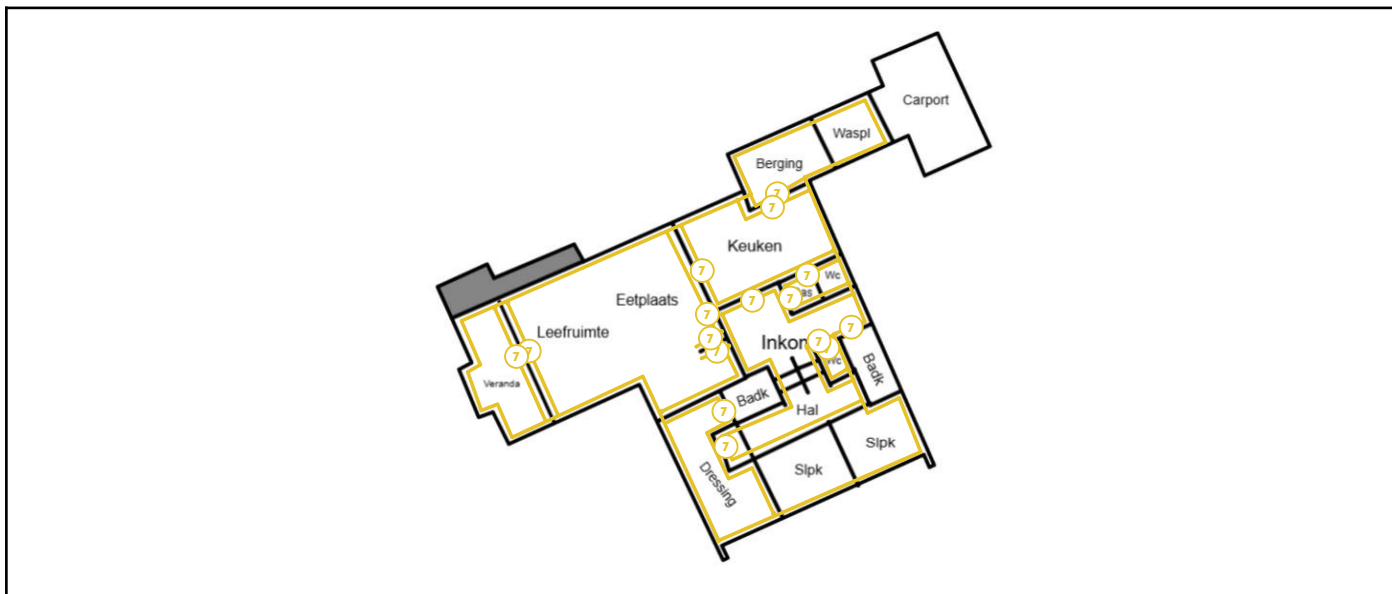
Plan 1.5: Gelijkvloers-verdiep

Beschrijving	Type	Actie
7. Pleisterwerk muren	Asbestmateriaal	Zorgvuldig beheren

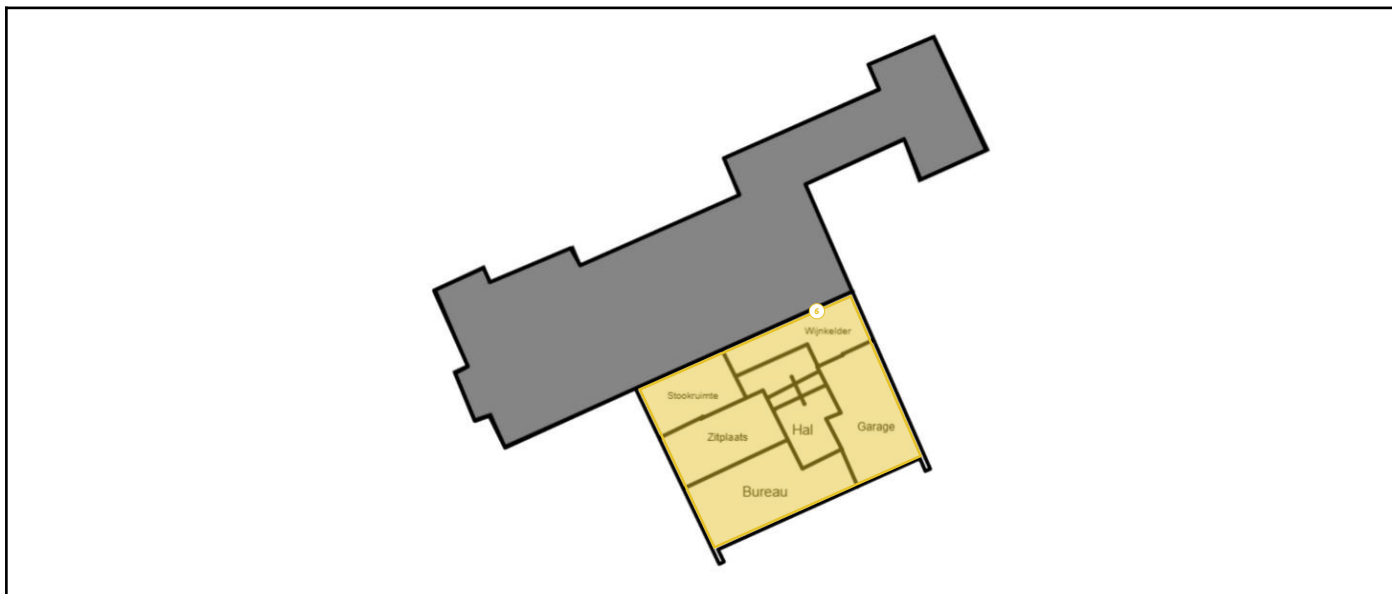
Plan 1.6: Kelder

Beschrijving	Type	Actie
6. Pleisterwerk plafonds	Asbestmateriaal	Zorgvuldig beheren

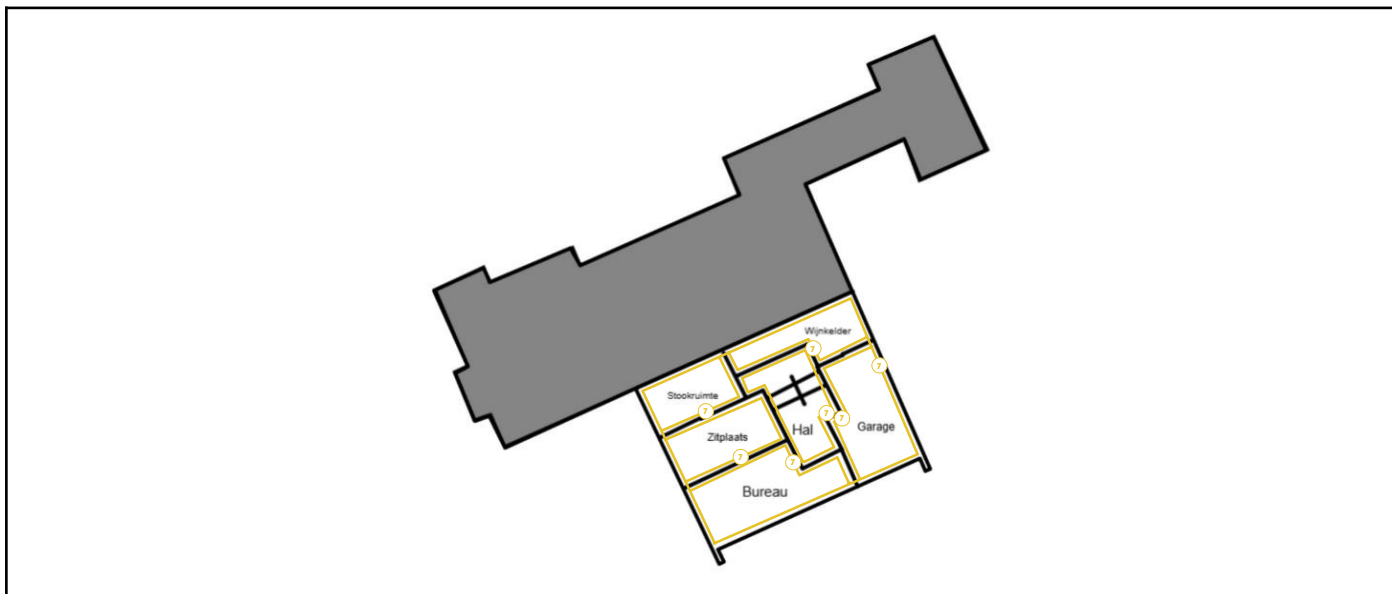
Plan 1.7: Kelder

Beschrijving	Type	Actie
7. Pleisterwerk muren	Asbestmateriaal	Zorgvuldig beheren
