# Asbestinventarisatetest

Montenakenweg 113, 3800 Sint-Truiden

Attestnummer : 20240628-000047.000

## Niet-asbestveilig

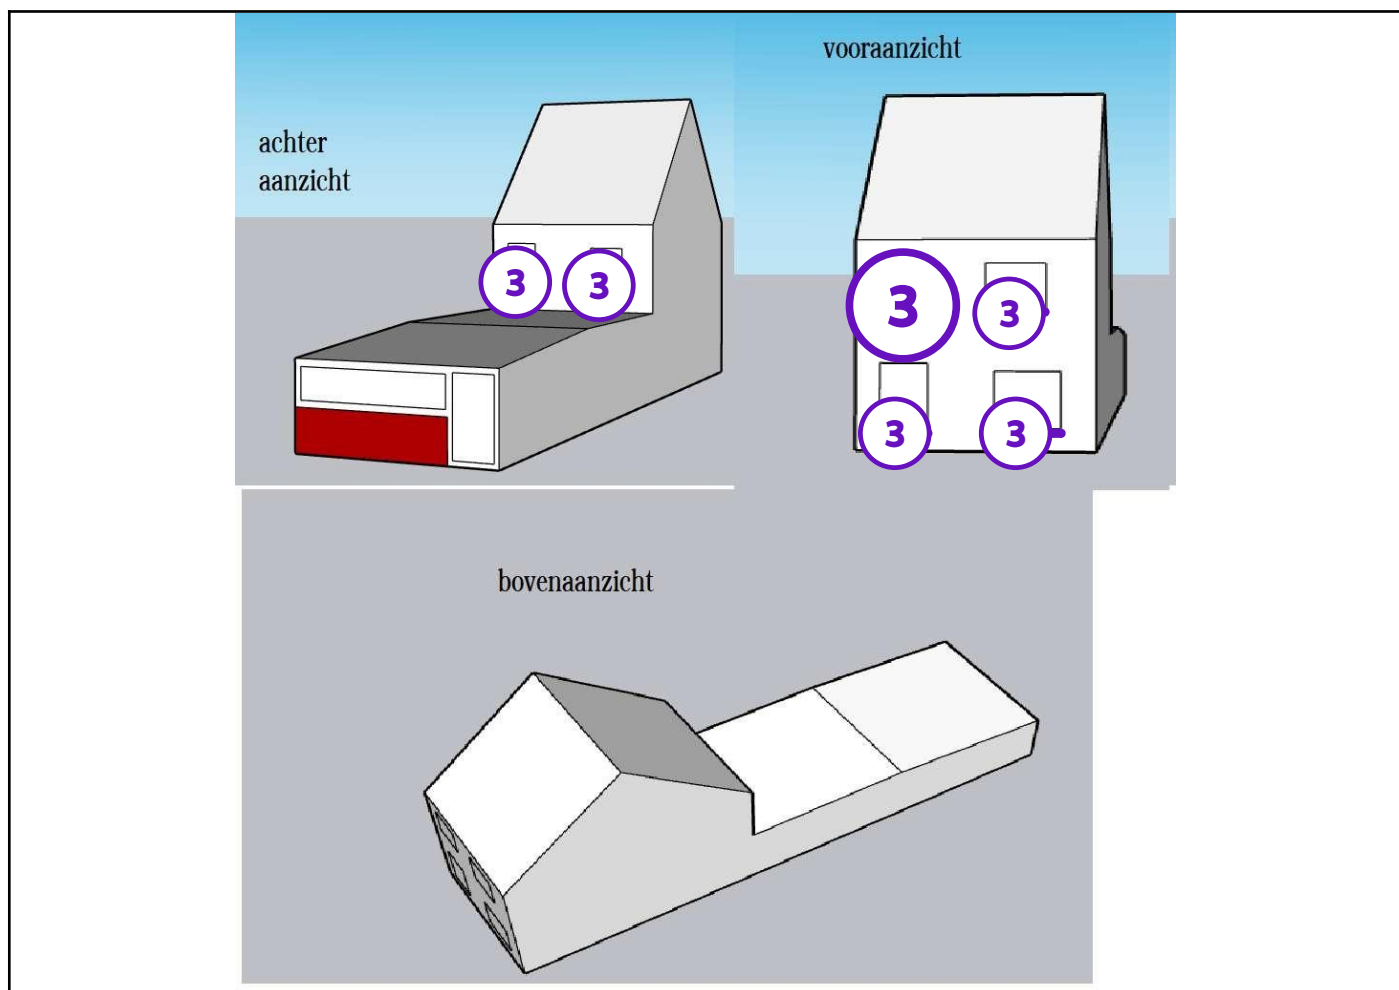
## Plan 1.4: gevelzichten

Beschrijving	Type	Actie
3. Dorpels	Advies	-

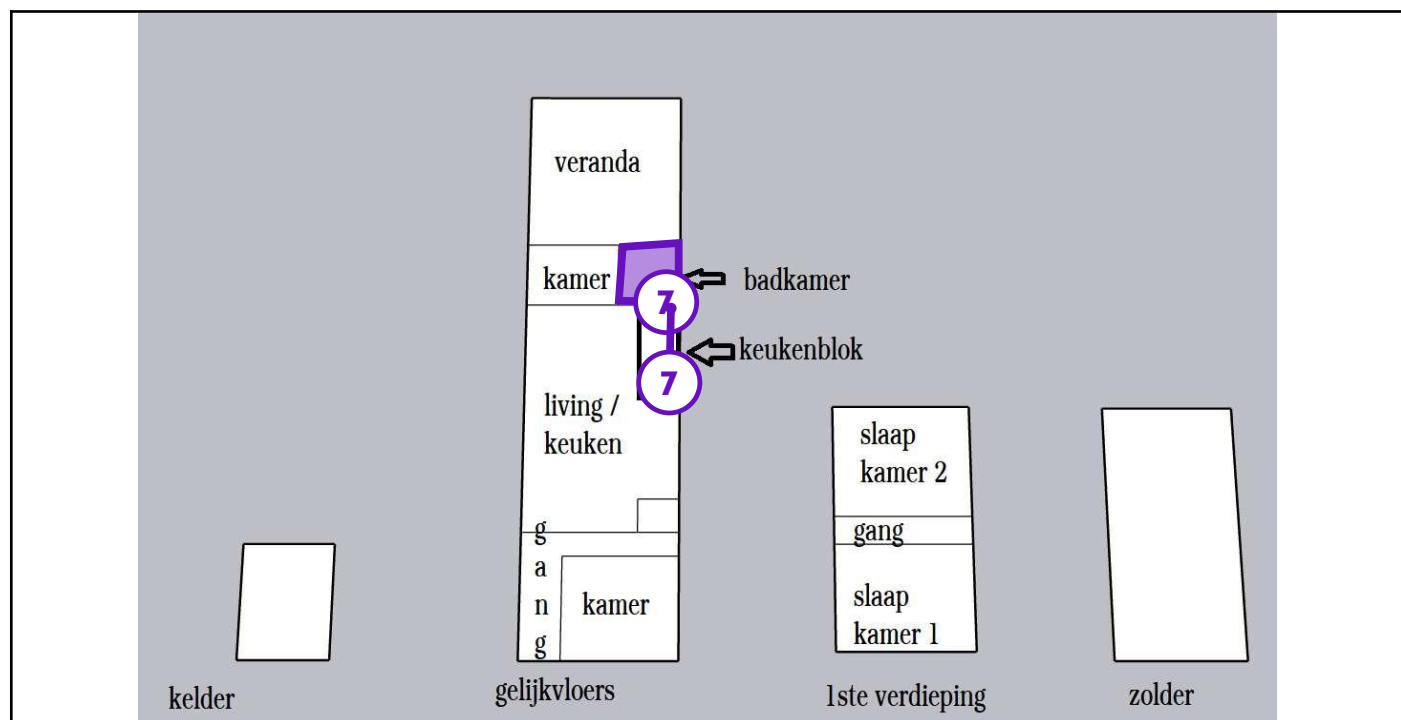
## Plan 1.5: vloerplannen

Beschrijving	Type	Actie
7. Faiencetegels	Advies	-

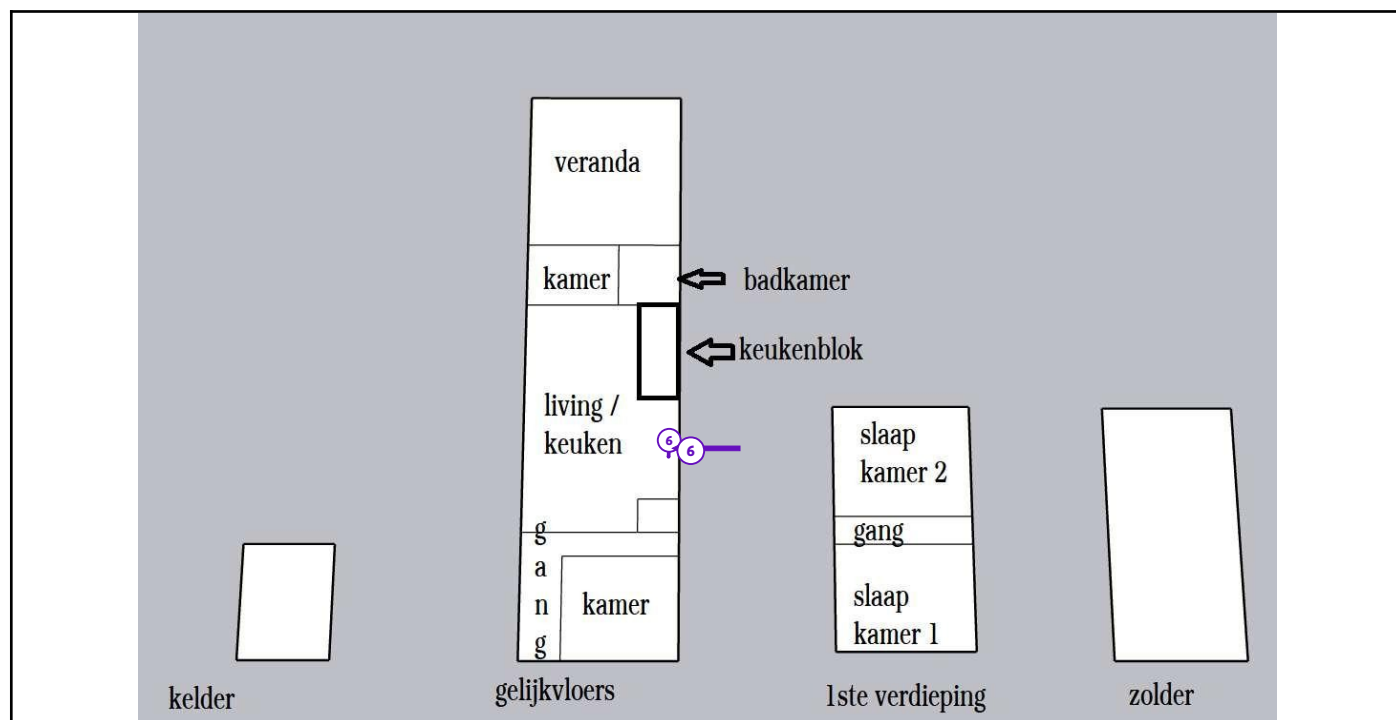
## Plan 1.6: vloerplannen

Beschrijving	Type	Actie
6. Oude gaskachel	Advies	-

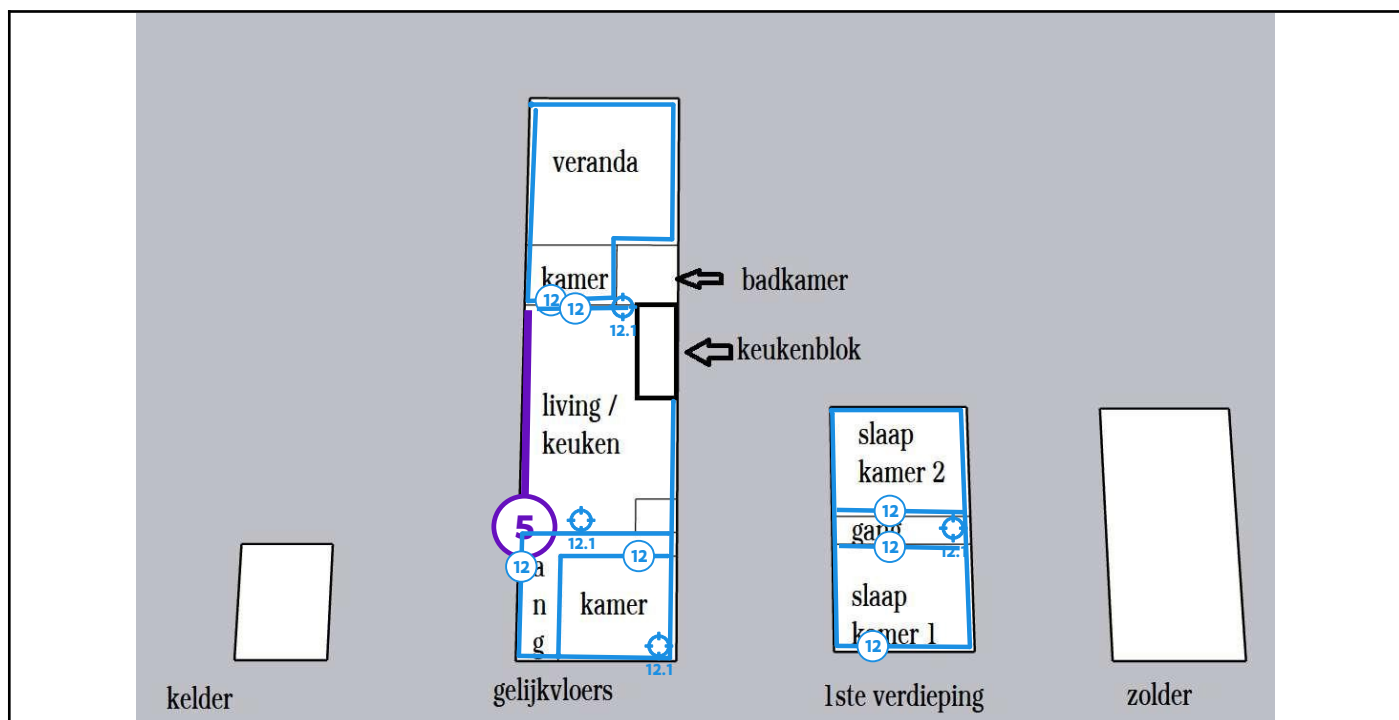
## Plan 1.7: vloerplannen

Beschrijving	Type	Actie
5. muren bestaande uit voorzetpanelen	Advies	-
12. Pleisterwerk wanden	Geen asbest	-
12.1 Code: 17/6 A1 : pleister muur	Mengmonster	-

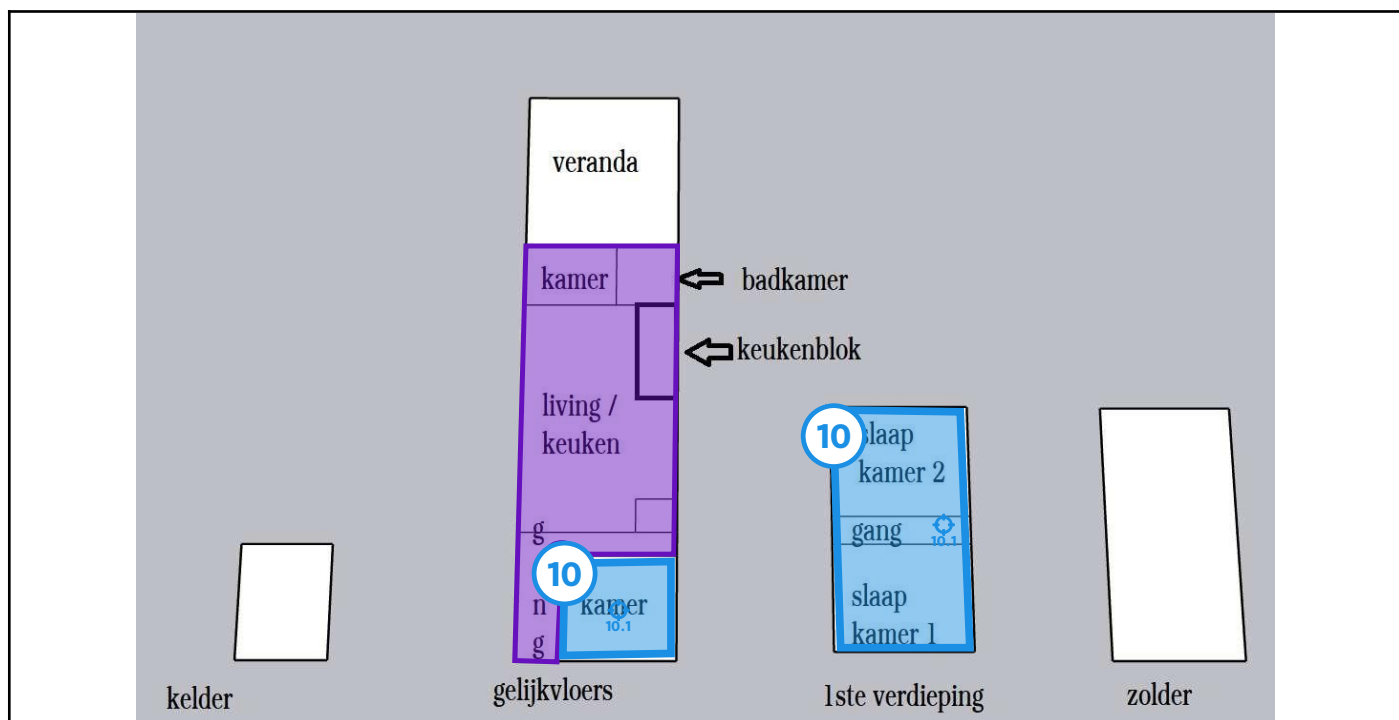
## Plan 1.8: vloerplannen

Beschrijving	Type	Actie
8. Plafonds bestaande uit voorzetpanelen	Advies	-
10. Pleisterwerk plafonds	Geen asbest	-
10.1 Code: 17/6/ A2 : pleister plafond	Mengmonster	-

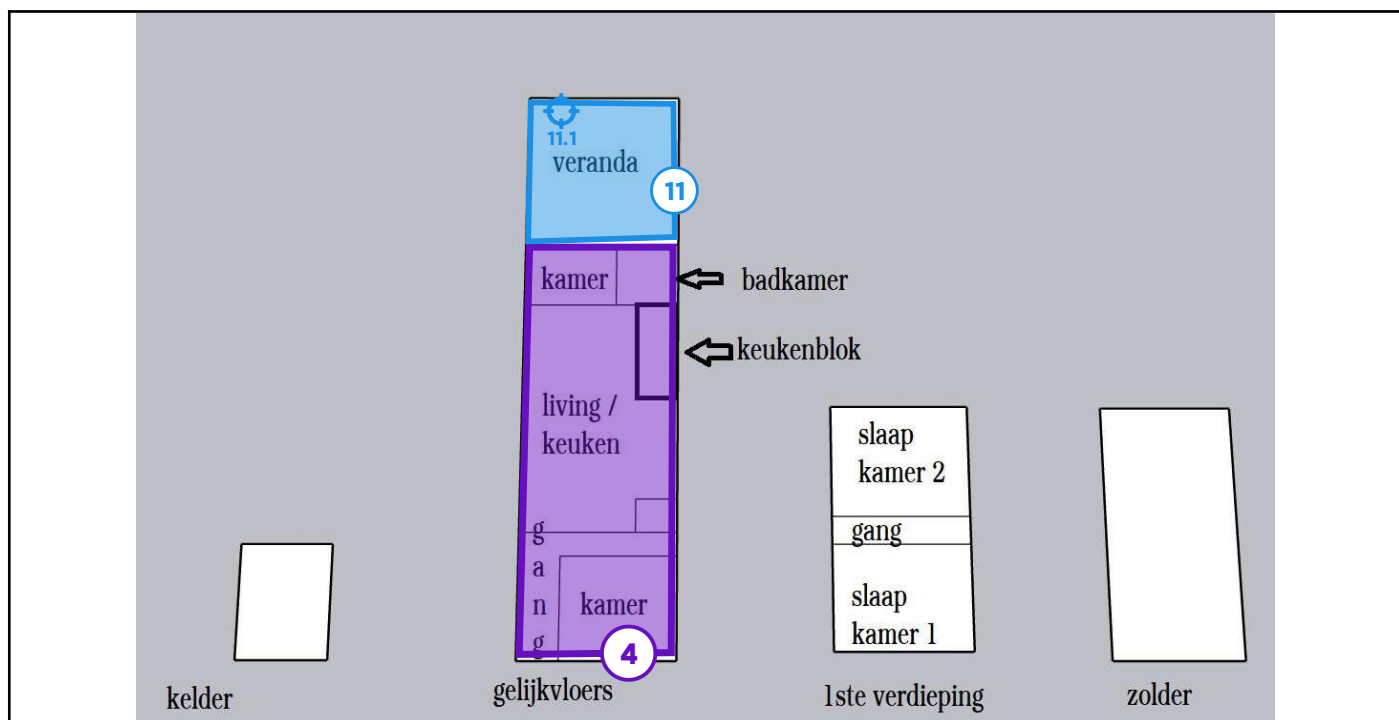
## Plan 1.9: vloerplannen

Beschrijving	Type	Actie
4. Vloertegels	Advies	-
11. tegels veranda	Geen asbest	-
11.1 Code: 17/6 A 3 : steen (vloer)	Puntmonster	-
