Asbestinventarisatetest

Florialiënlaan 55/0301, 9000 Gent

Attestnummer : 20250304-000083.001

Uitgegeven op : 26.03.2025

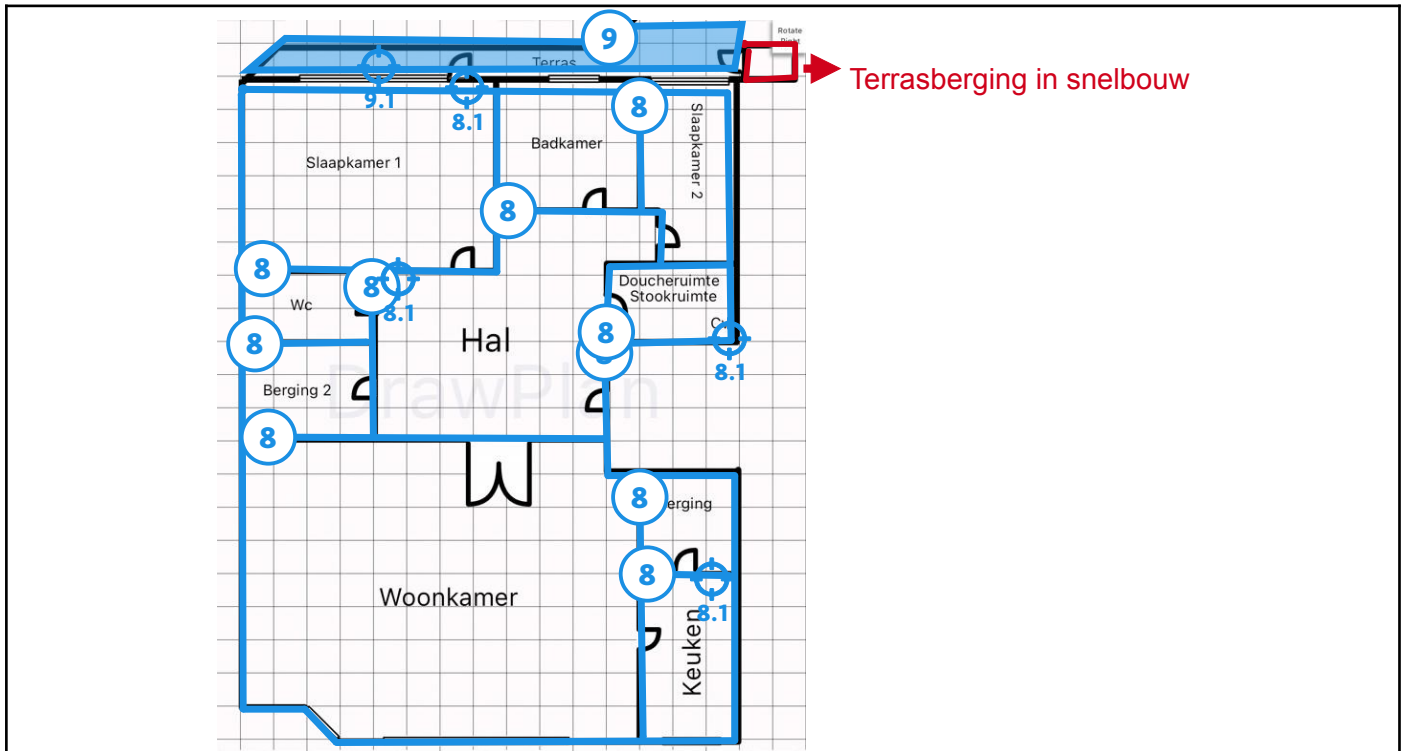
Plan 1.1: Grondplan appartement

Beschrijving	Type	Actie
8. Pleisterwerk Wanden	Geen asbest	-
8.1 Code: 1	Mengmonster	-
9. Cementering/coating terras	Geen asbest	-
9.1 Code: 3	Puntmonster	-

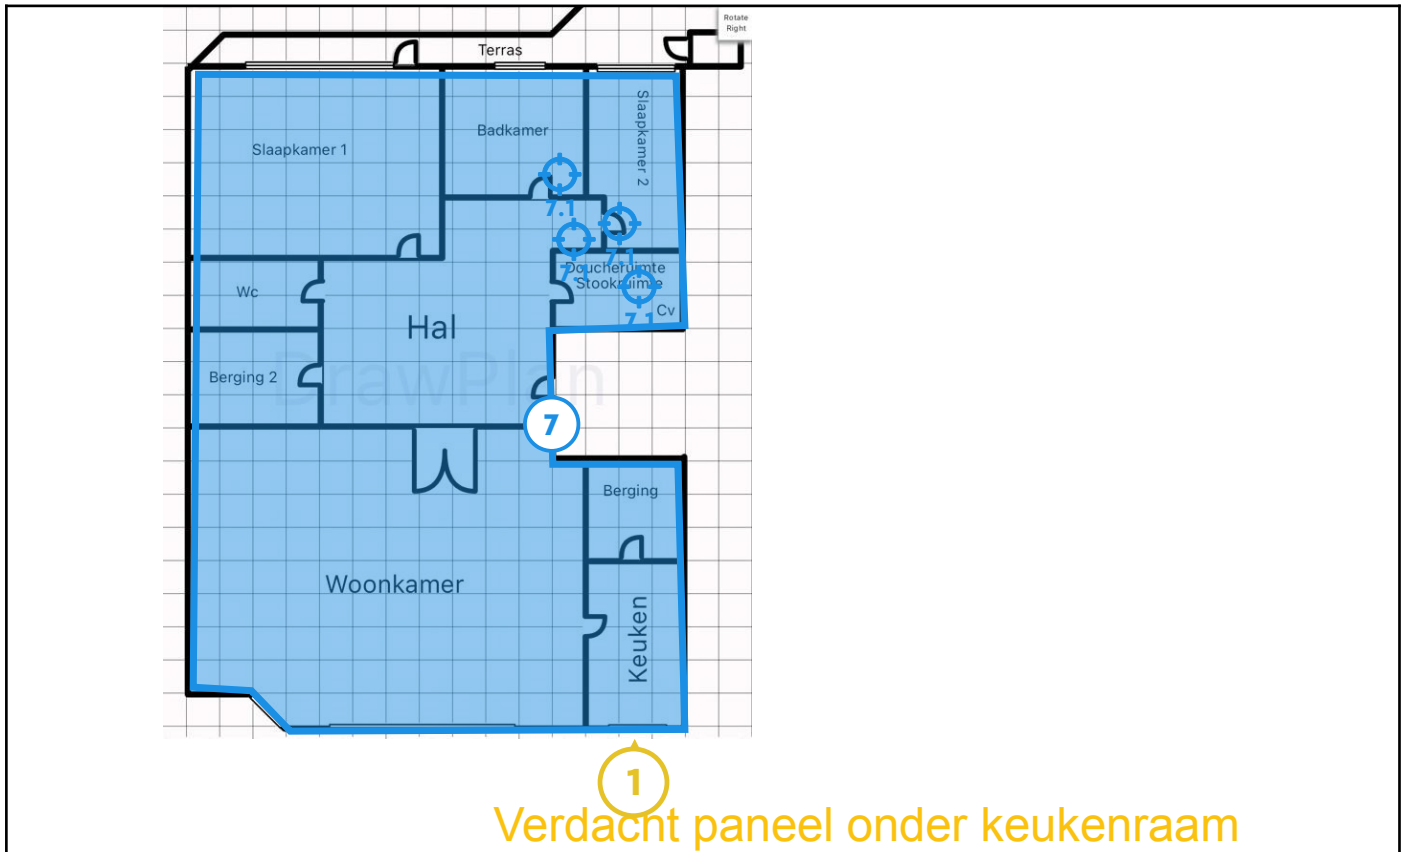
Plan 1.2: Grondplan appartement

Beschrijving	Type	Actie
1. Glasal (visueel vastgesteld).	Asbestmateriaal	Zorgvuldig beheren
7. Plafondpleister.	Geen asbest	-
7.1 Code: 2	Mengmonster	-

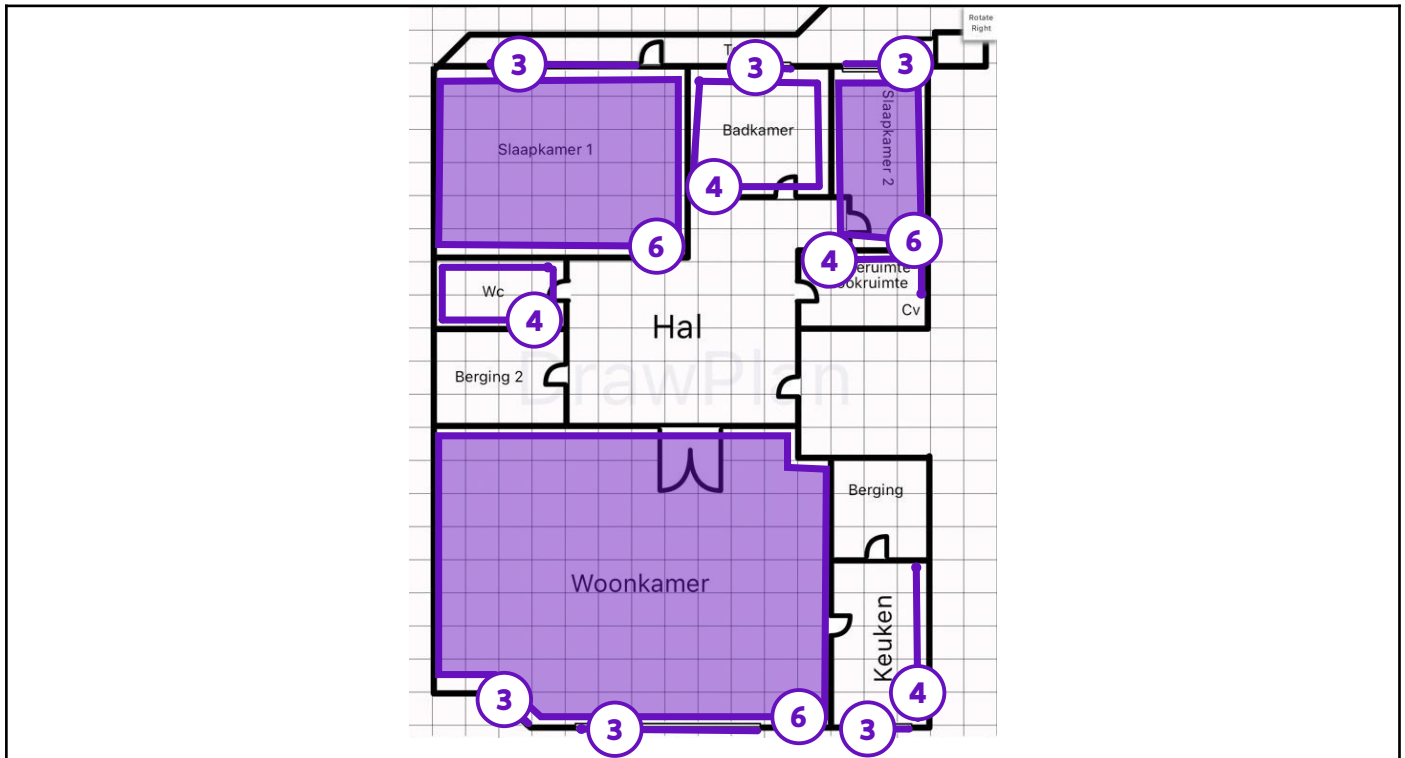
Plan 1.3: Grondplan appartement

Beschrijving	Type	Actie
3. Kit niet verdacht (visueel vastgesteld)	Advies	-
4. Tegellijm niet zichtbaar.	Advies	-
6. Lijm voor parketvloer.	Advies	-

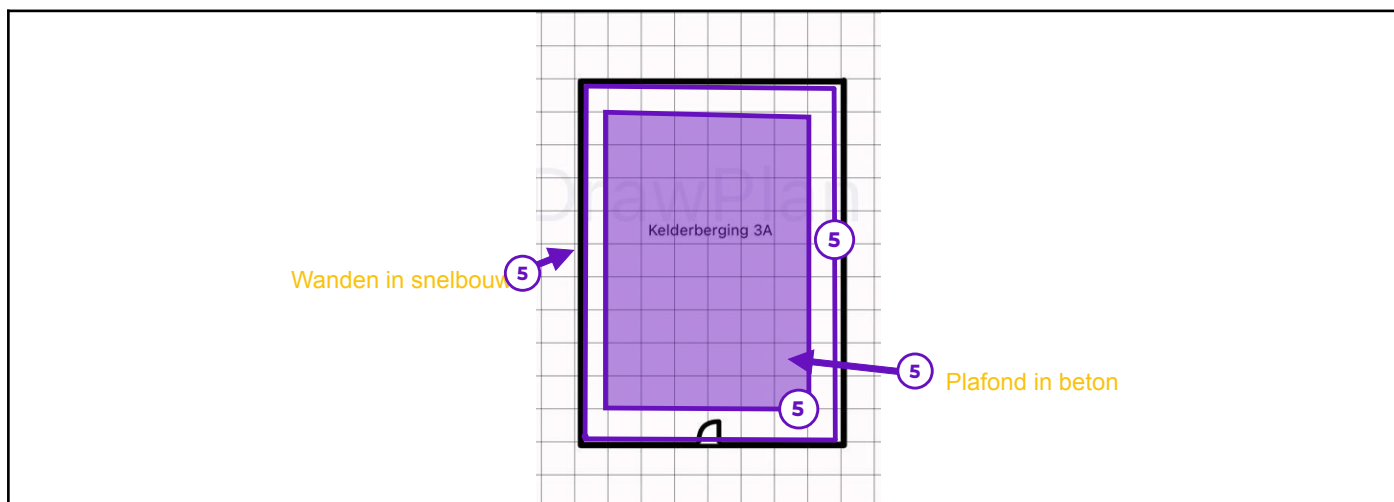
Plan 1.4: Grondplan kelderberging 3A

Beschrijving	Type	Actie
5. Kelderberging 3A	Advies	-

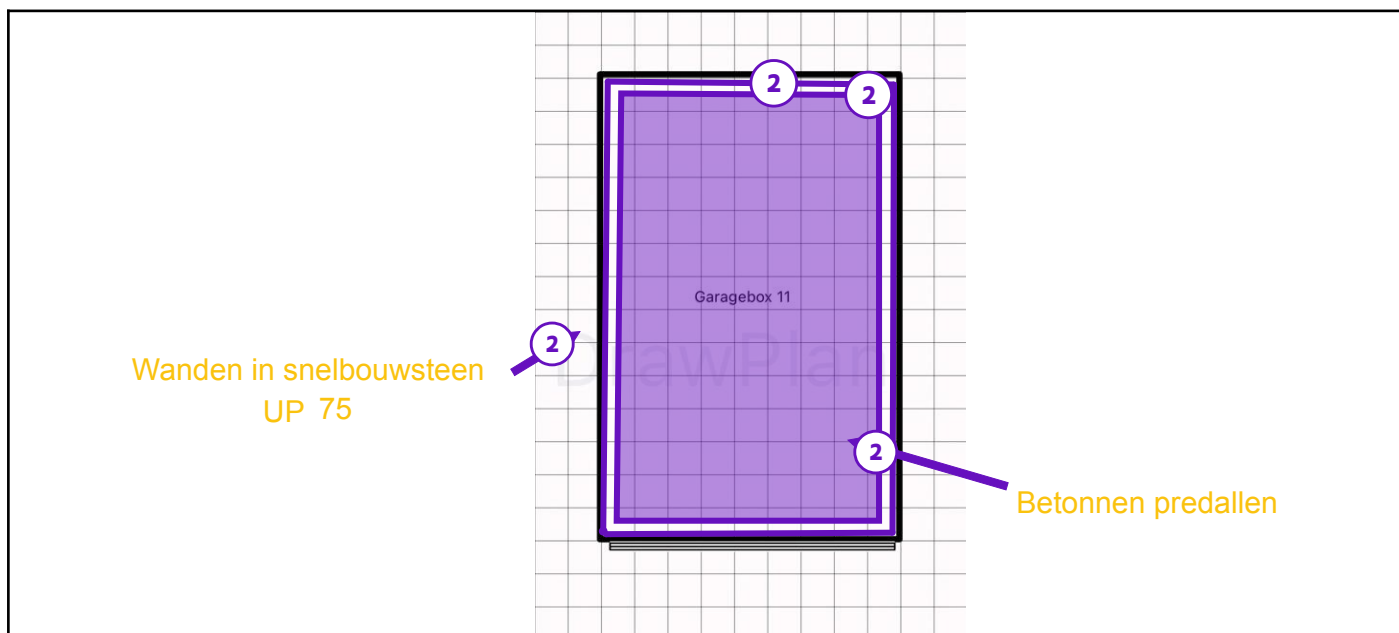
Plan 2.1: Grondplan garagebox 11

Beschrijving	Type	Actie
2. Garagebox 11	Advies	-
