Asbestinventarisatetest

Eekhoornlaan 53, 3650 Dilsen-Stokkem

Attestnummer : 20250306-000358.000

Uitgegeven op : 06.03.2025

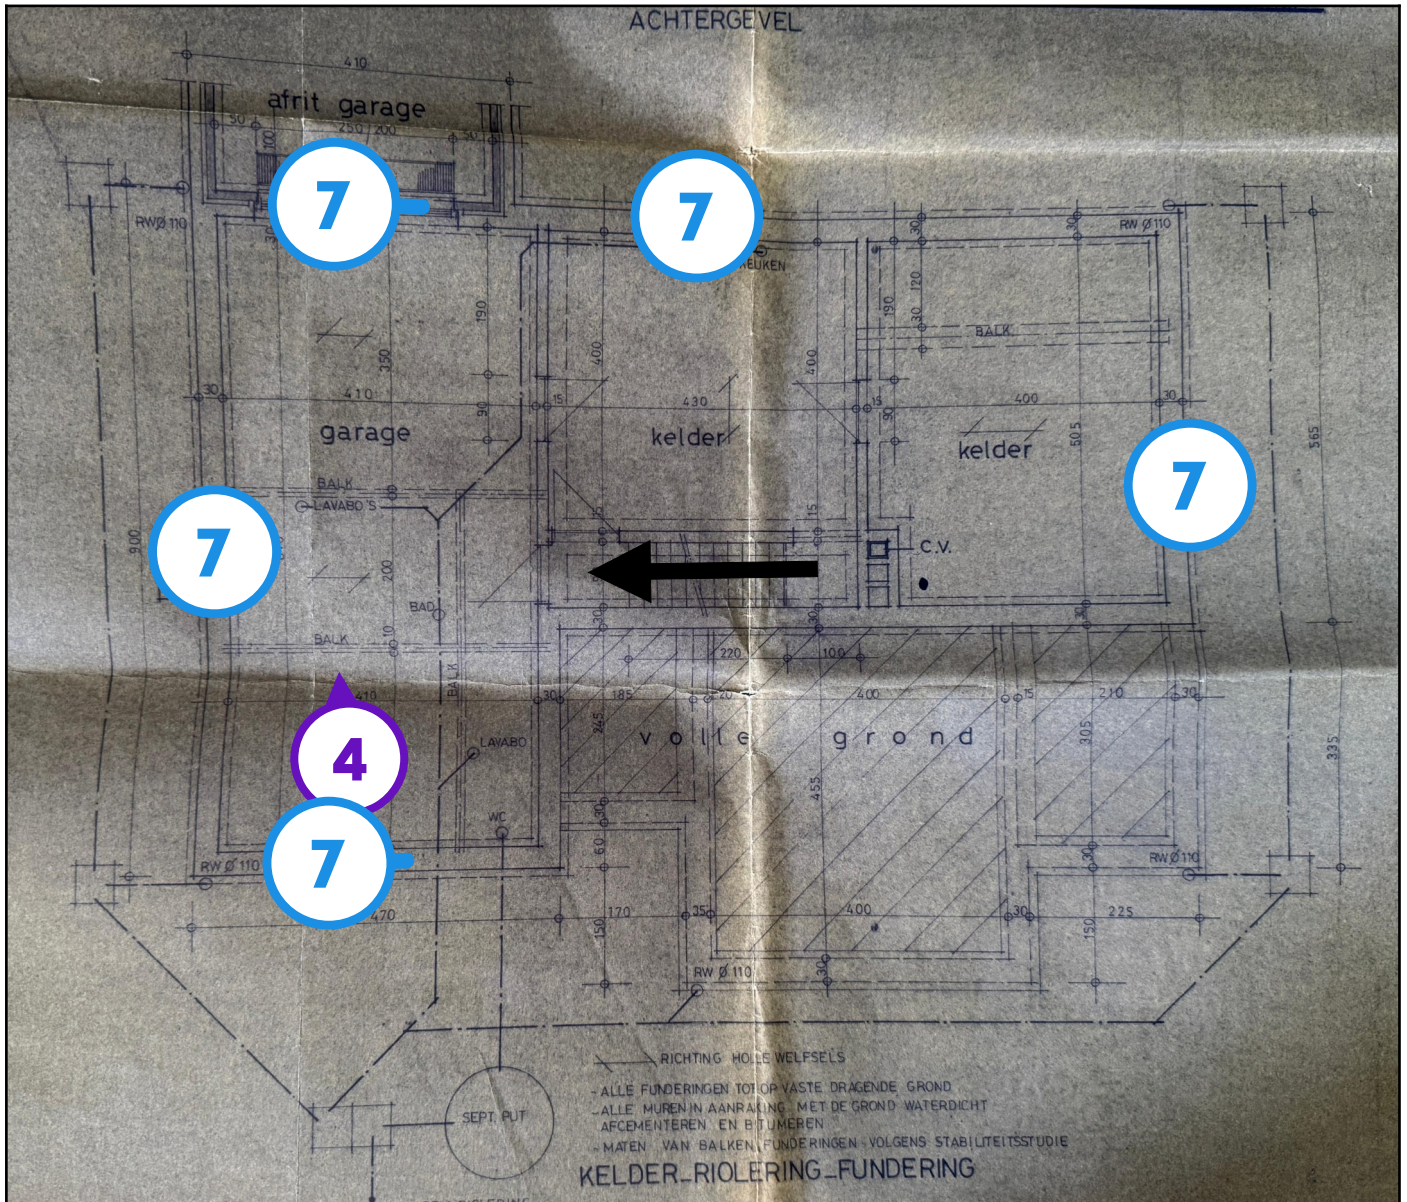
Plan 1.1: kelder

Beschrijving	Type	Actie
4. kelderberging	Advies	-
7. Kitramen (tussen gevel en profiel)	Geen asbest	-

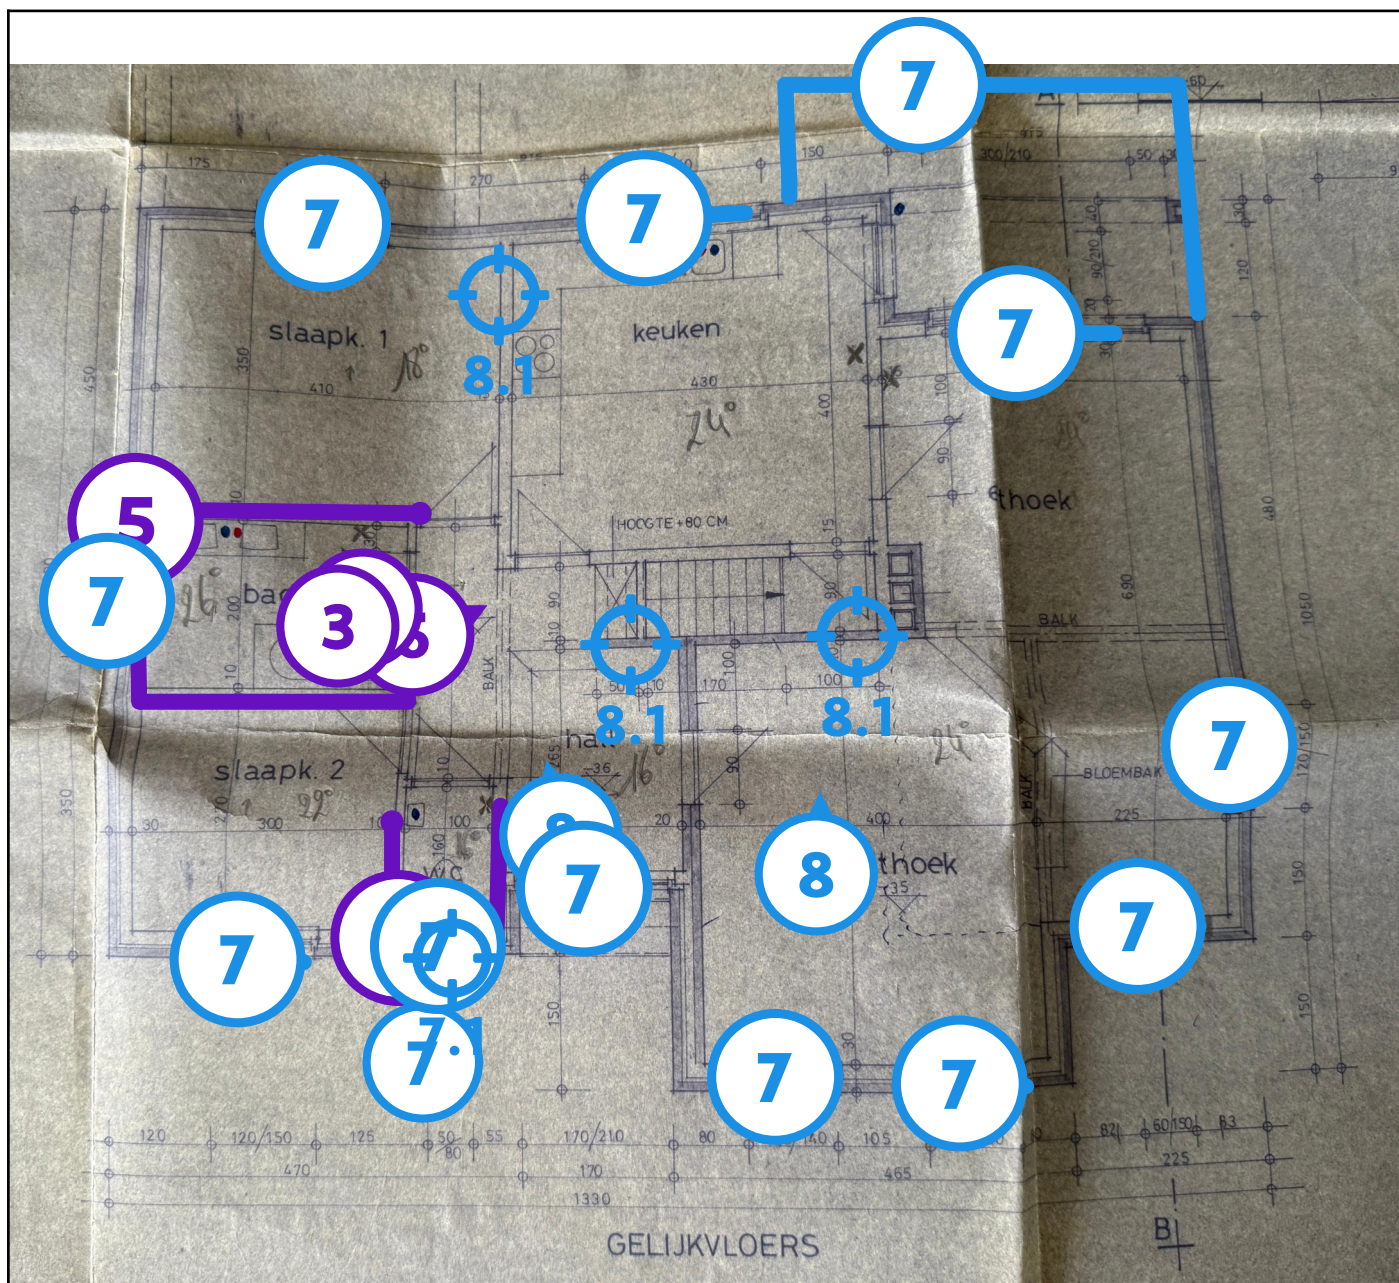
Plan 1.2: nv0

Beschrijving	Type	Actie
3. plafonds in gipskartonplaten en pvc	Advies	-
5. wandtegels badkamer en wc in de mortel	Advies	-
6. raamtabletten en deurdorpels in natuursteen	Advies	-
7. Kitramen (tussen gevel en profiel)	Geen asbest	-

7.1 Code: 9962	Puntmonster	-
8. pleister wanden	Geen asbest	-
8.1 Code: 9961	Mengmonster	-

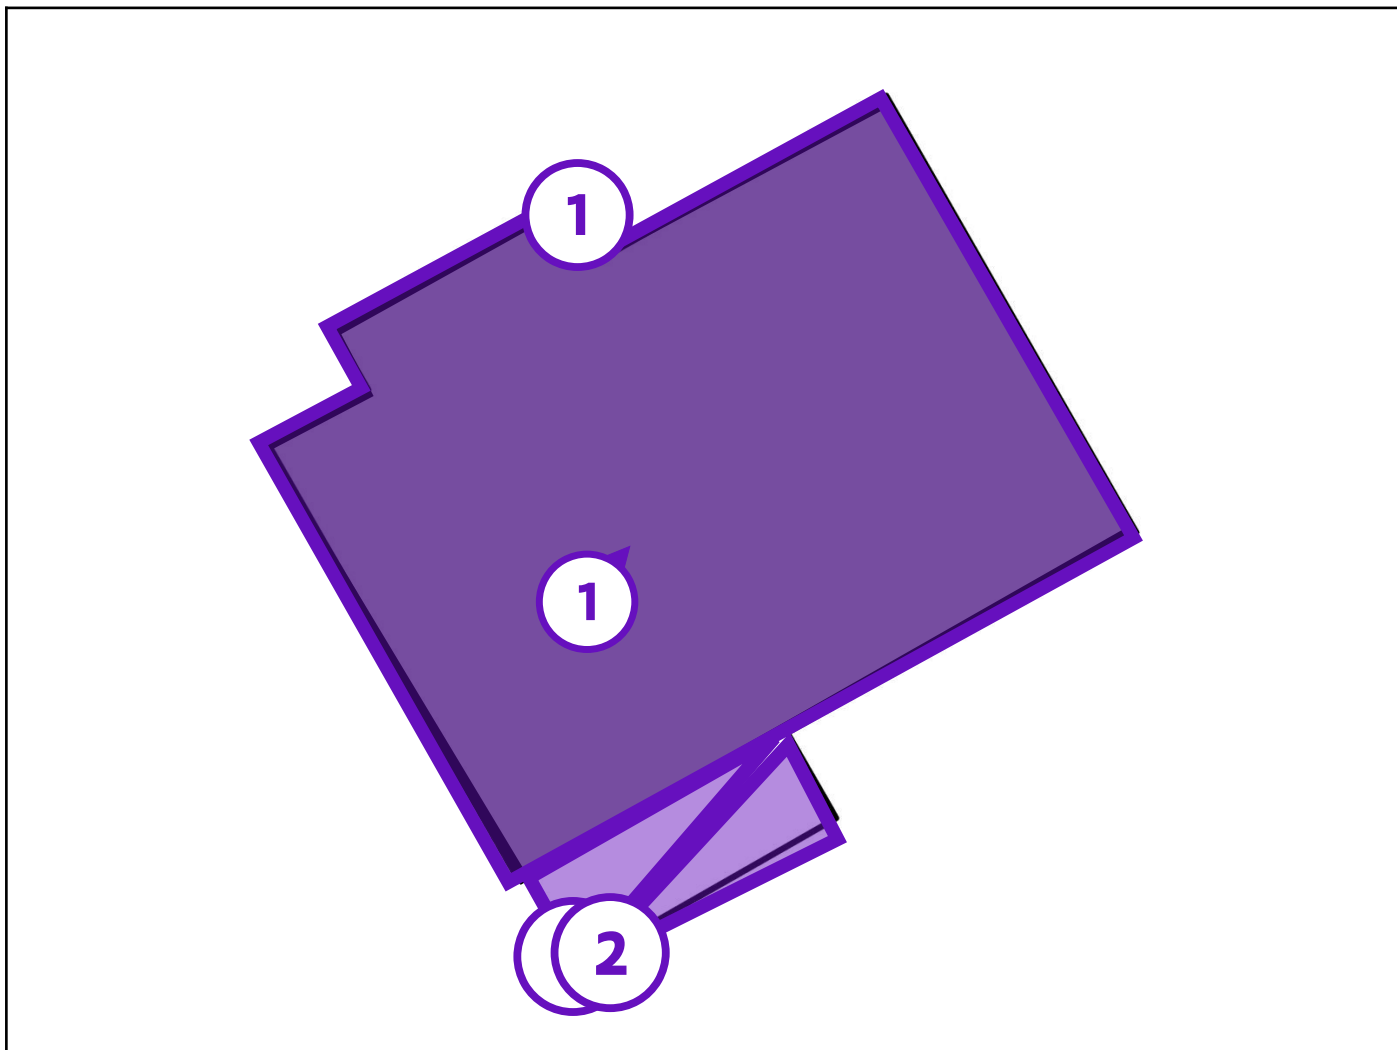
Plan 1.3: dakenplan

Beschrijving	Type	Actie
1. Onderdak van de woning is uit doek	Advies	-
2. stalen dakplaten platte daken	Advies	-

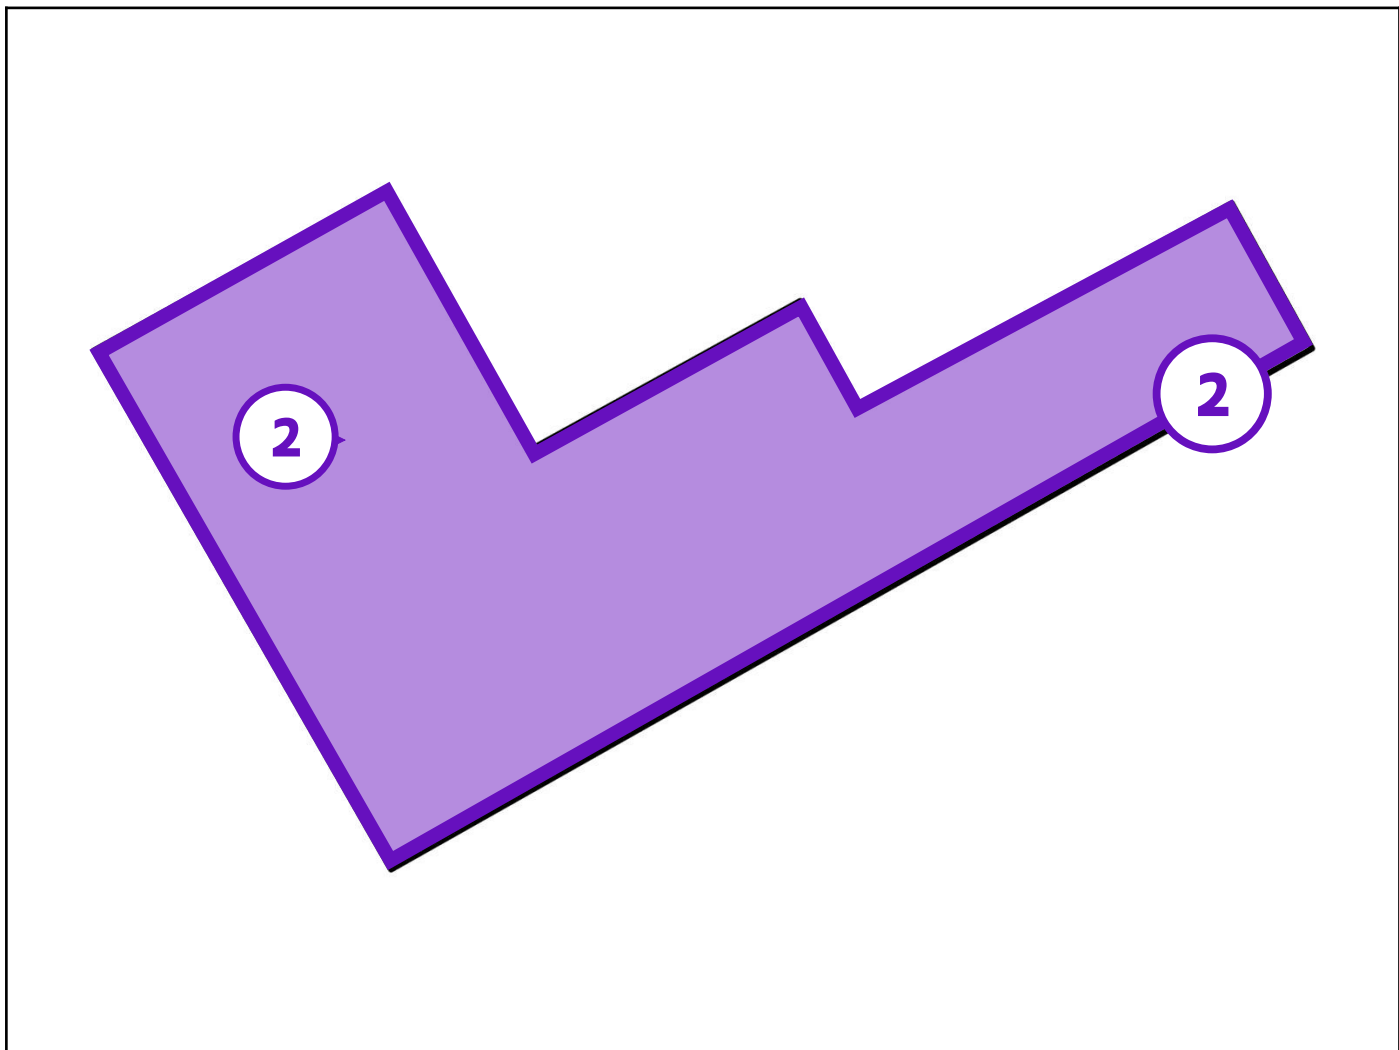
Plan 2.2: Bijgebouw dakenplan

Beschrijving	Type	Actie
2. stalen dakplaten platte daken	Advies	-
