Asbestinventarisatetest

Groendal 65, 9500 Geraardsbergen

Attestnummer : 20250120-000293.000

Uitgegeven op : 20.01.2025

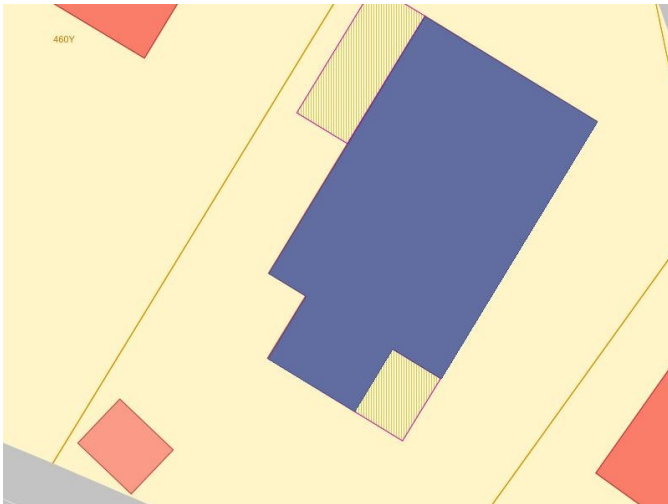
Zone 1: Hoofdgebouw

- 0 Asbestmaterialen
- 0 Beperkingen
- 0 Uitsluitingen
- 0 Roerende goederen
- 0 Puin, steenslag, (water)bodem
- 1 Advies
- 3 **Geen asbest**

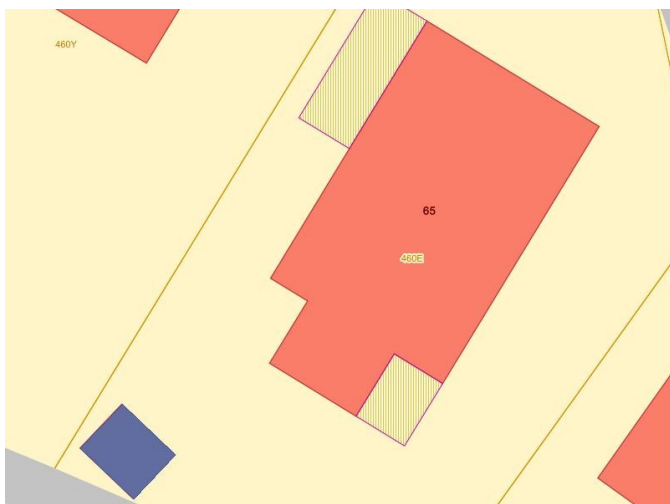
Zone 2: Bijgebouw

- 0 Asbestmaterialen
- 0 Beperkingen
- 0 Uitsluitingen
- 0 Roerende goederen
- 0 Puin, steenslag, (water)bodem
- 0 Adviezen
- 1 Geen asbest**
