Asbestinventarisatetest

Arthur Poesstraat 450, 1502 Halle

Attestnummer : 20250317-000219.000

Uitgegeven op : 17.03.2025

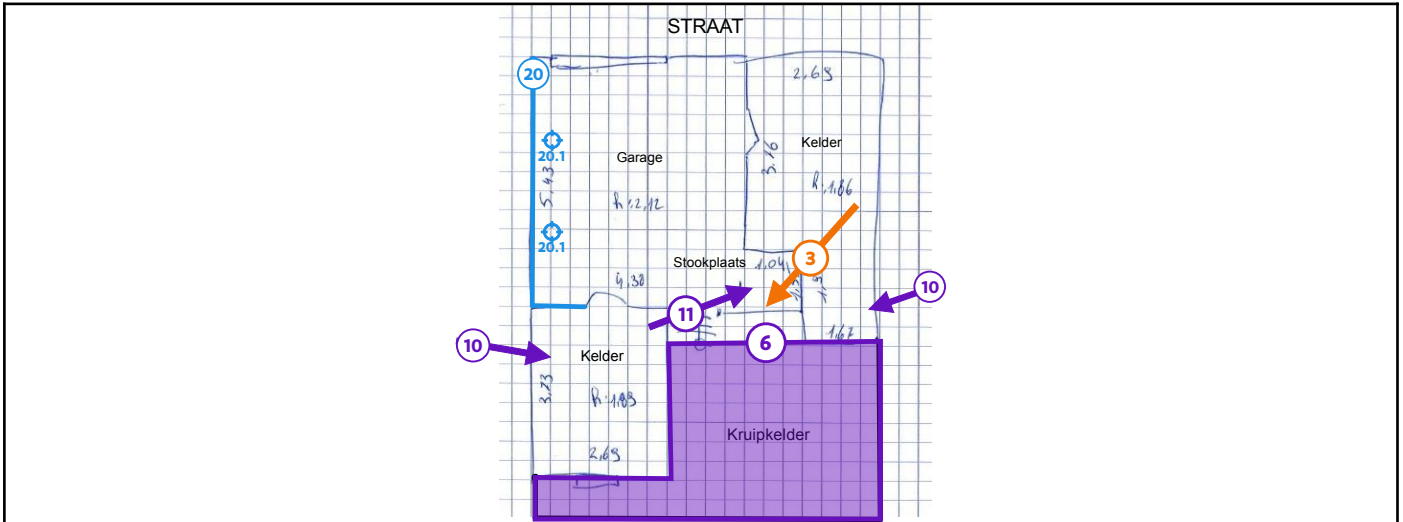
Plan 1.4: Woning plan - Garage/Kelder

Beschrijving	Type	Actie
3. Ventilatiebuis in vezelcement - Kelder/Garage	Asbestmateriaal	Maatregelen nemen
6. Kruipkelder	Beperking	-
10. Gresbuis kelder	Advies	-
11. CV-ketel - Kelder	Advies	-
20. Pleisterwerk naden gipsplaat - Kelder	Geen asbest	-
20.1 Code: MM05	Mengmonster	-

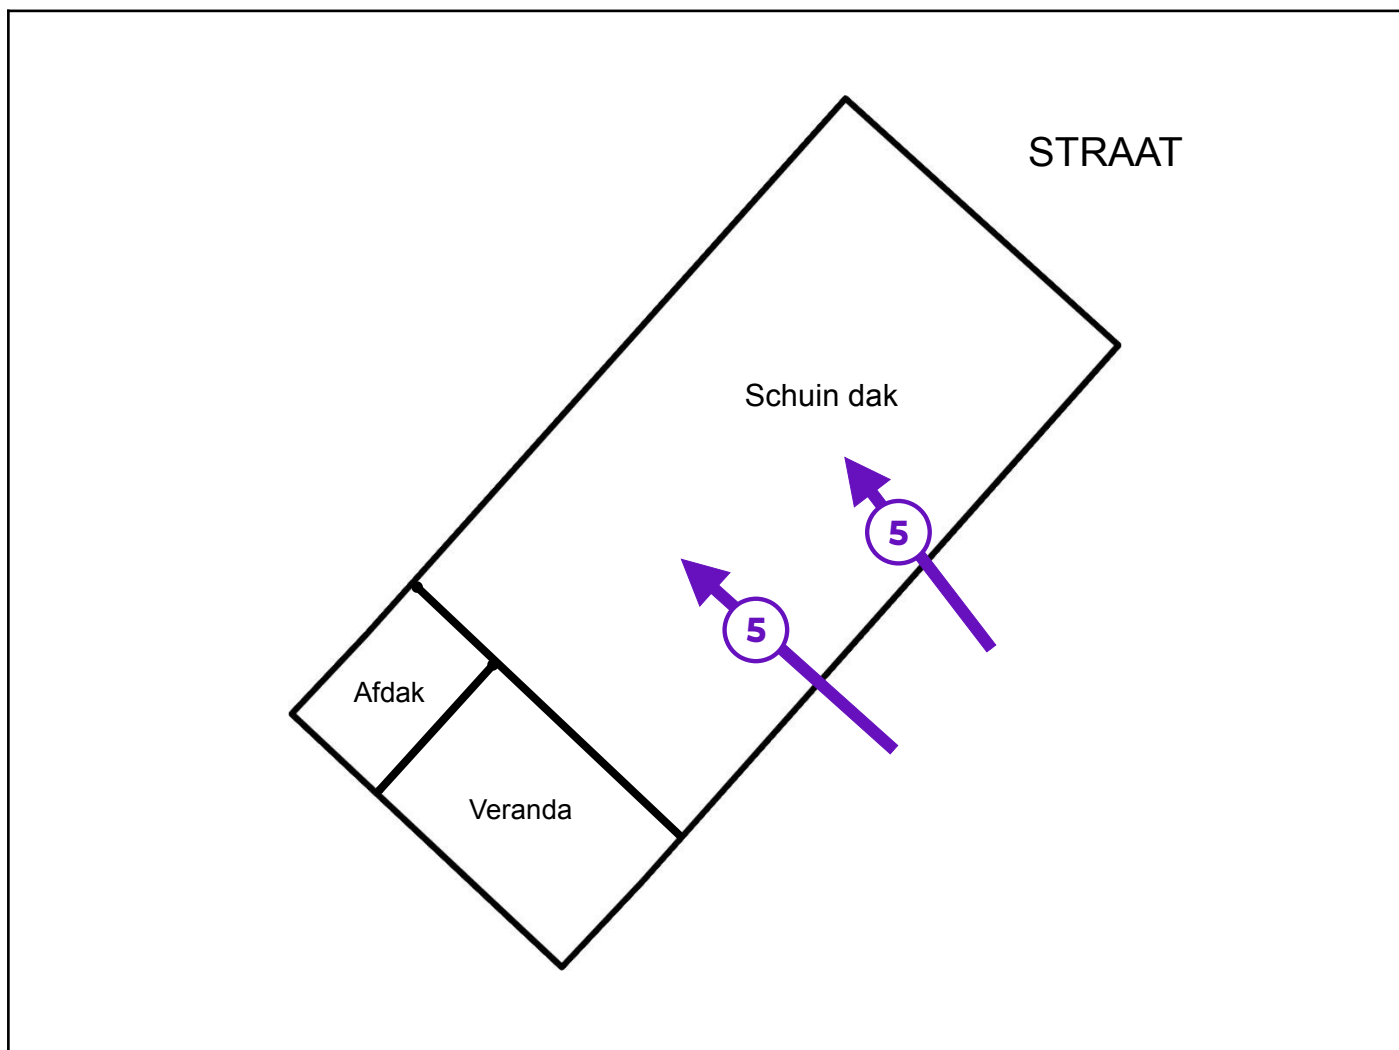
Plan 1.6: Woning plan - Dak

Beschrijving	Type	Actie
5. Schoorsteen rookgaskanaal - beoordeling	Beperking	-

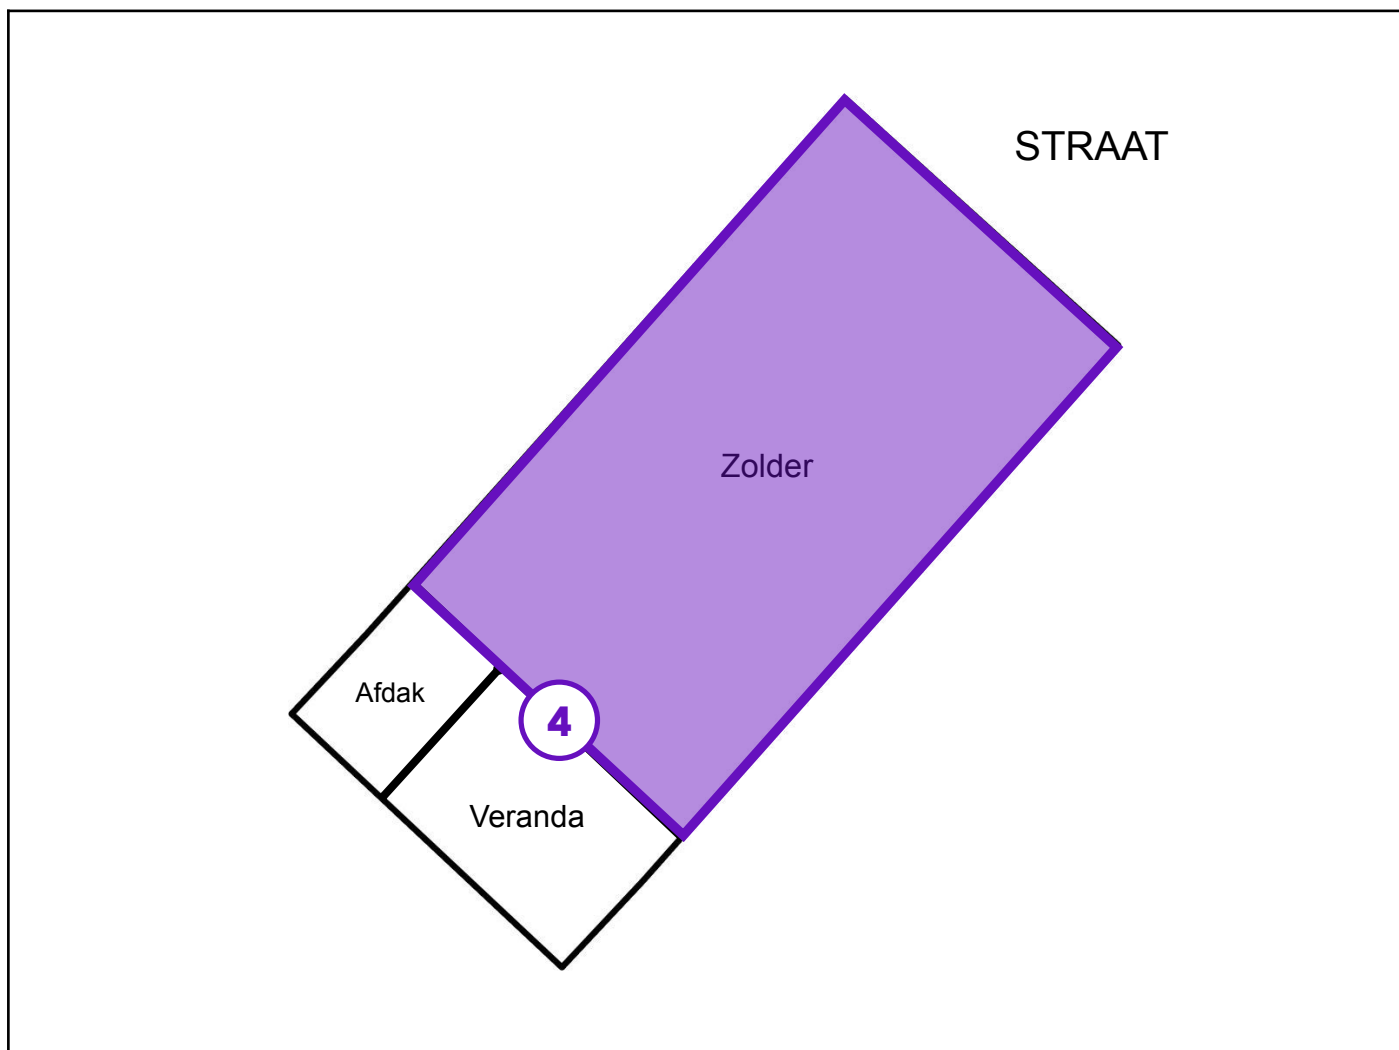
Plan 1.7: Woning plan - Zolder

Beschrijving	Type	Actie
4. Zolderverdieping	Beperking	-

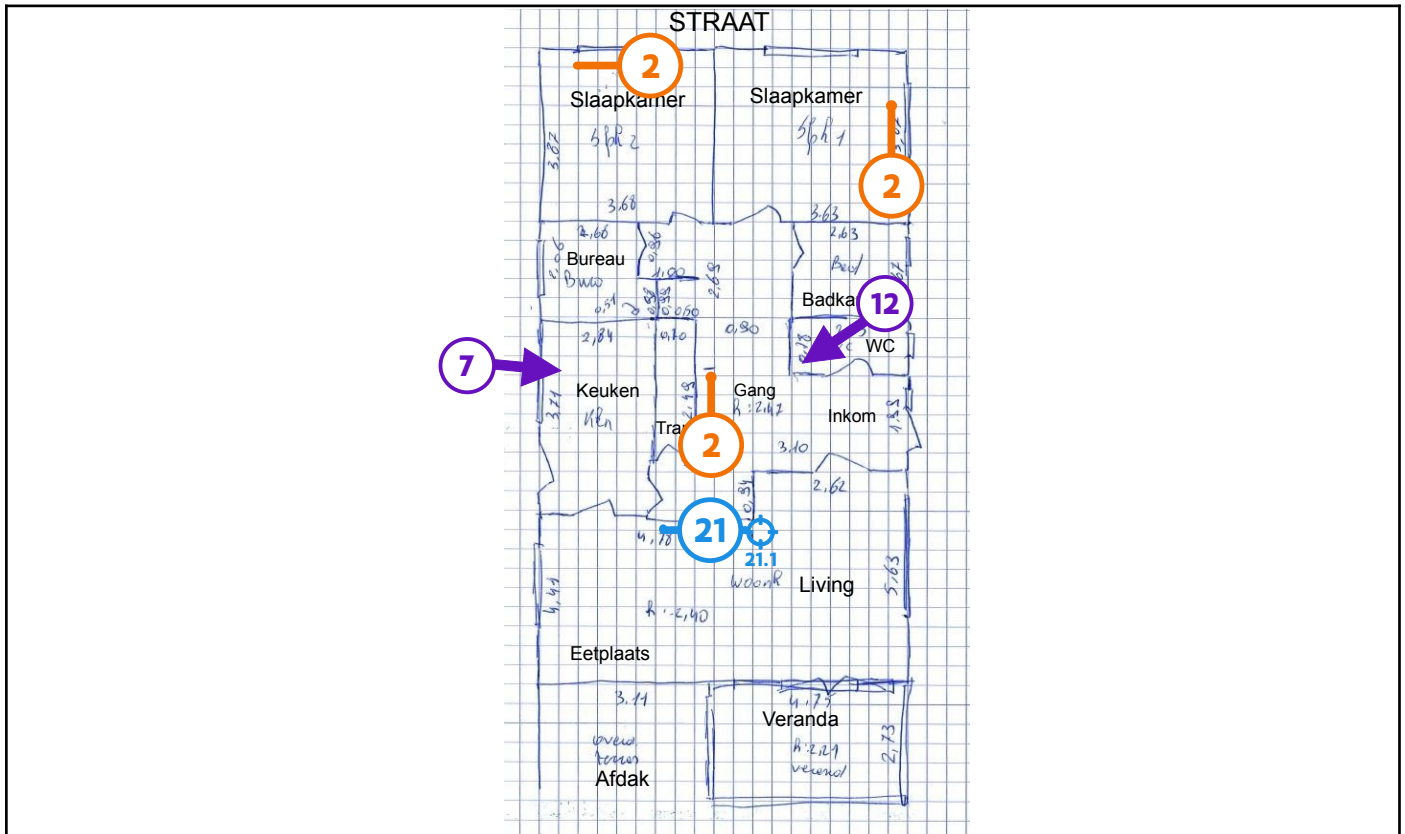
Plan 1.9: Woning plan - Gelijkvloers

Beschrijving	Type	Actie
2. Pakking radiator dop	Asbestmateriaal	Verwijderen
7. Anti-dreun niet verdacht	Advies	-
12. Verluchttingsbuis/Koker - WC	Advies	-
21. Plaat tegen schouw - Living	Geen asbest	-
21.1 Code: MM04	Puntmonster	-

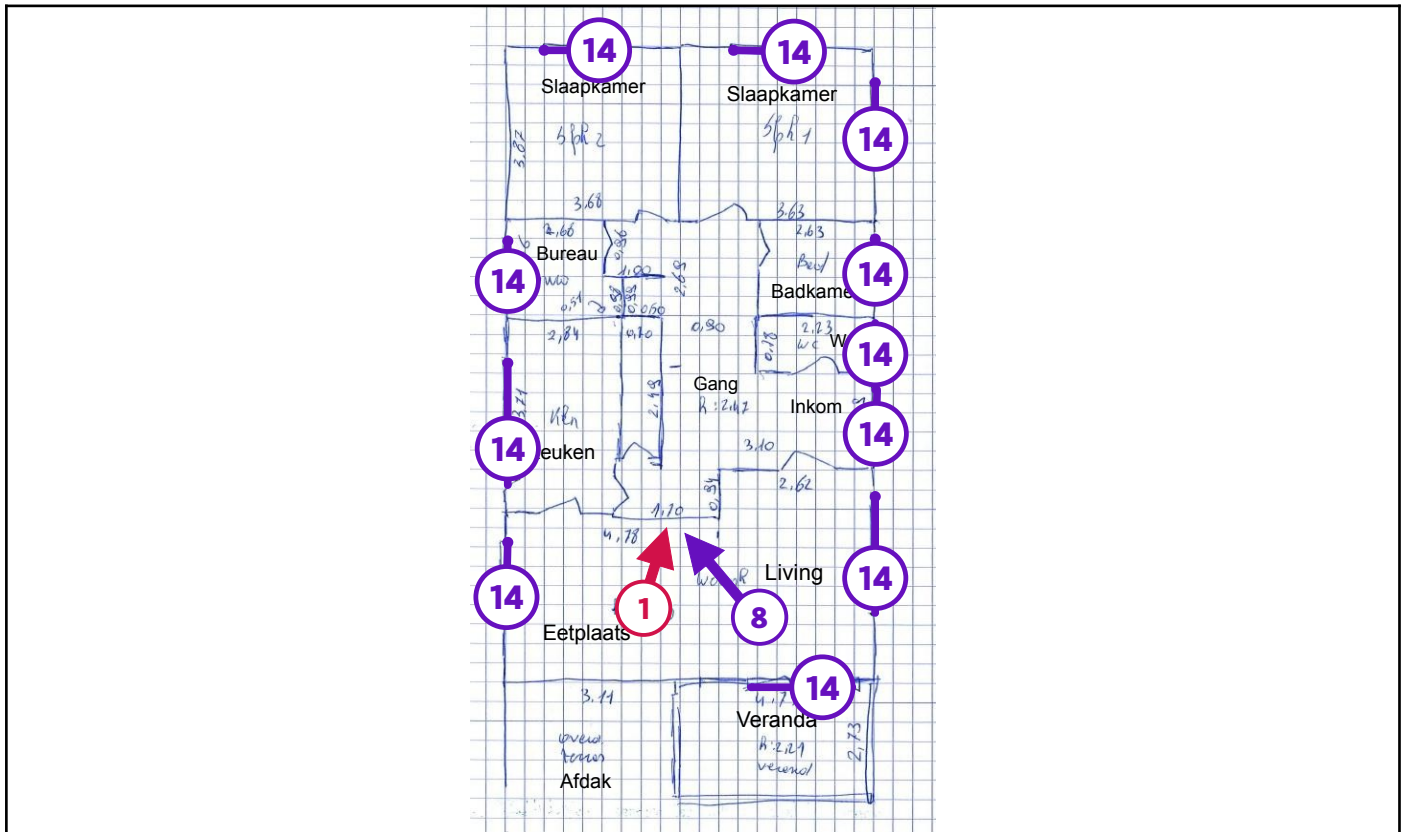
Plan 1.10: Woning plan - Gelijkvloers

Beschrijving	Type	Actie
1. Koord in kachel/haard - Living	Asbestmateriaal	Dringend verwijderen
8. Ruimte onder kachel/haard - Living	Advies	-
14. Silicone tussen gevel en schrijnwerk	Advies	-
