Asbestinventarisatetest

Stefaan Modest Glorieuxlaan 37, 9600 Ronse

Attestnummer : 20240517-000338.000

Uitgegeven op : 17.05.2024

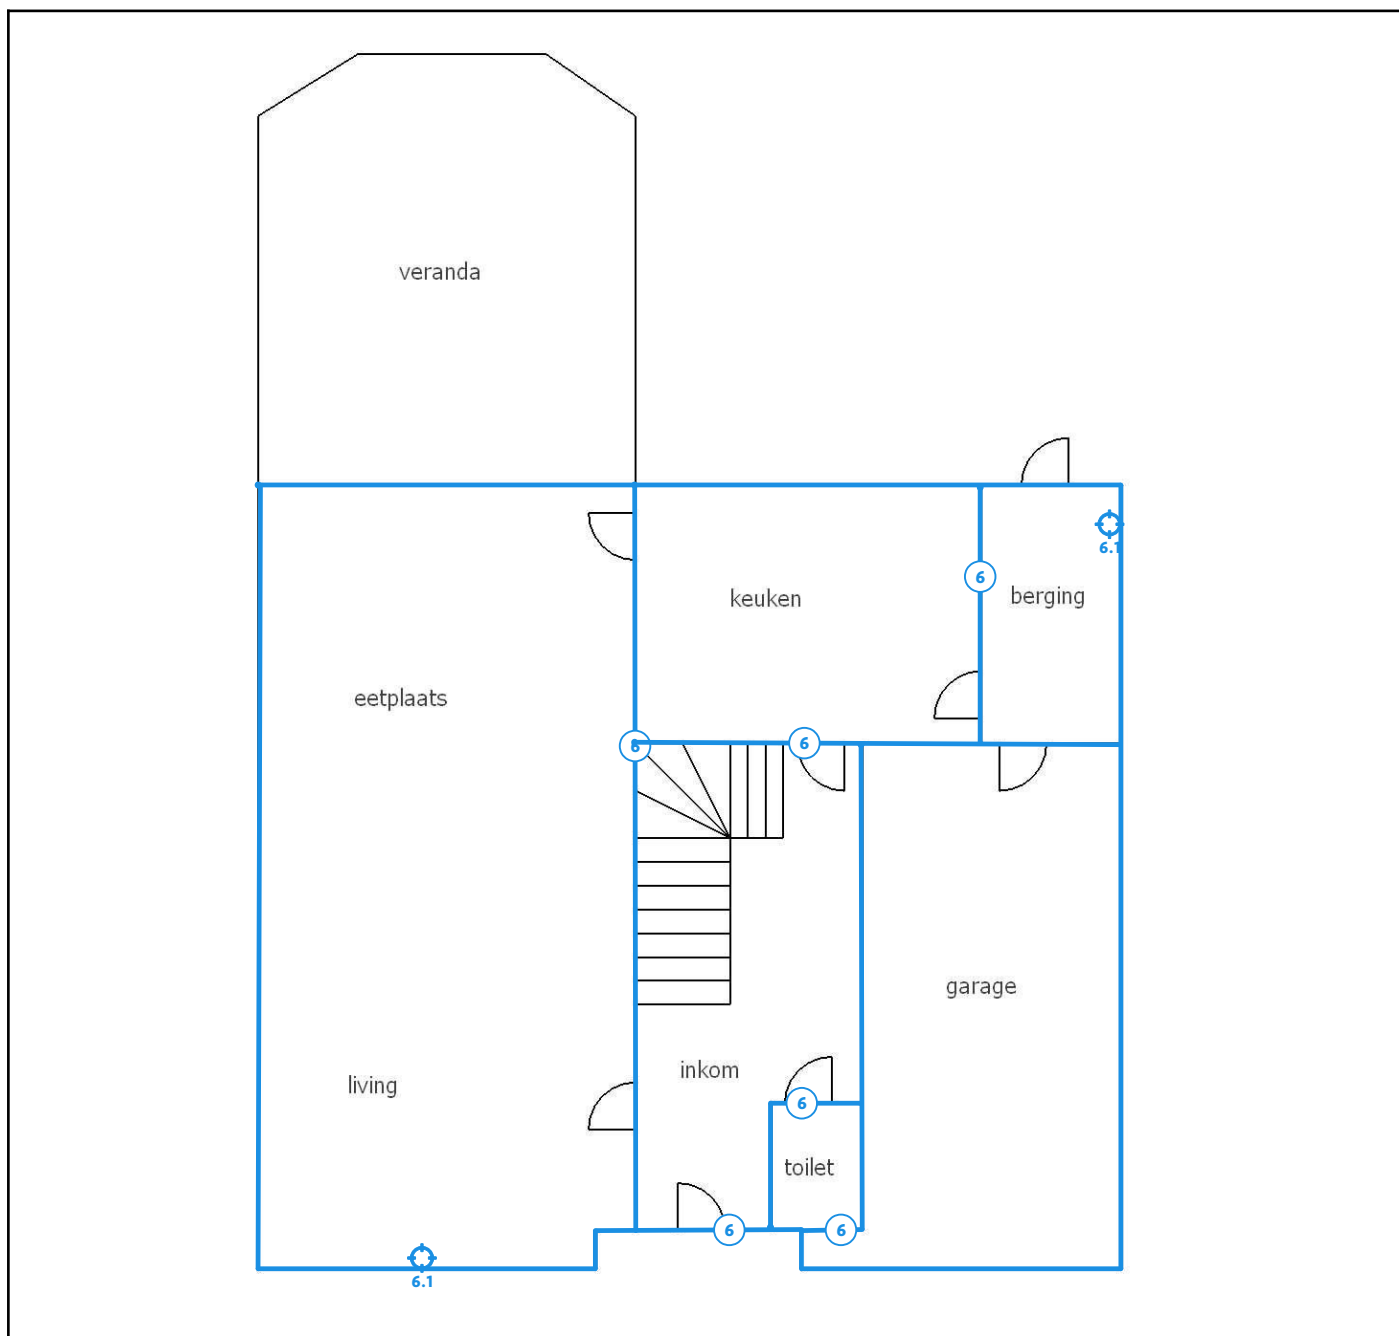
Plan 1.2: grondplan gelijkvloers

Beschrijving	Type	Actie
6. Pleisterwerk muren	Geen asbest	-
6.1 Code: MO1	Mengmonster	-

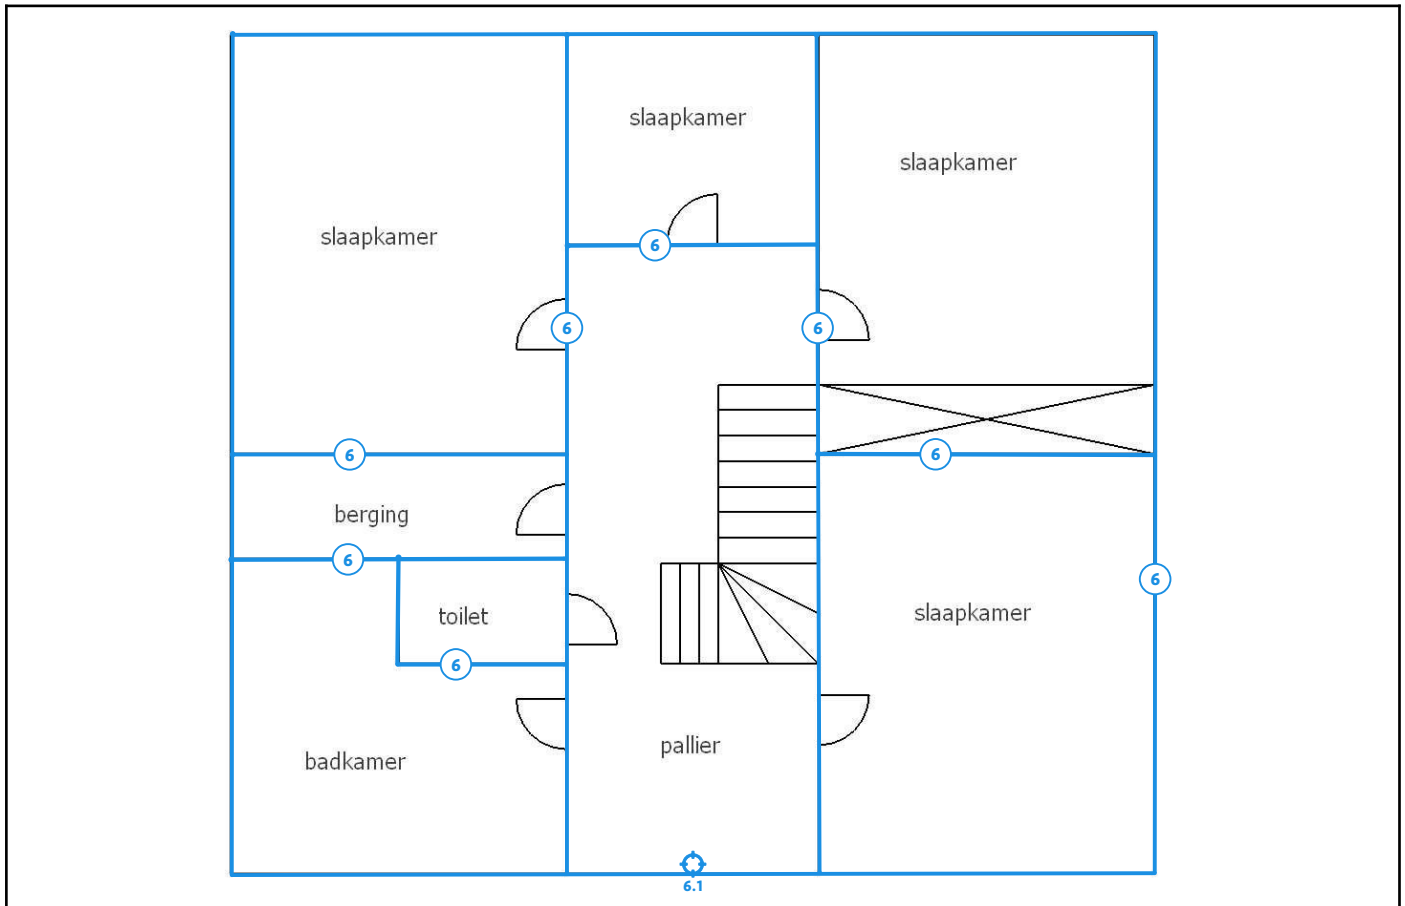
Plan 1.3: grondplan 1ste verdieping

Beschrijving	Type	Actie
6. Pleisterwerk muren	Geen asbest	-
6.1 Code: MO1	Mengmonster	-

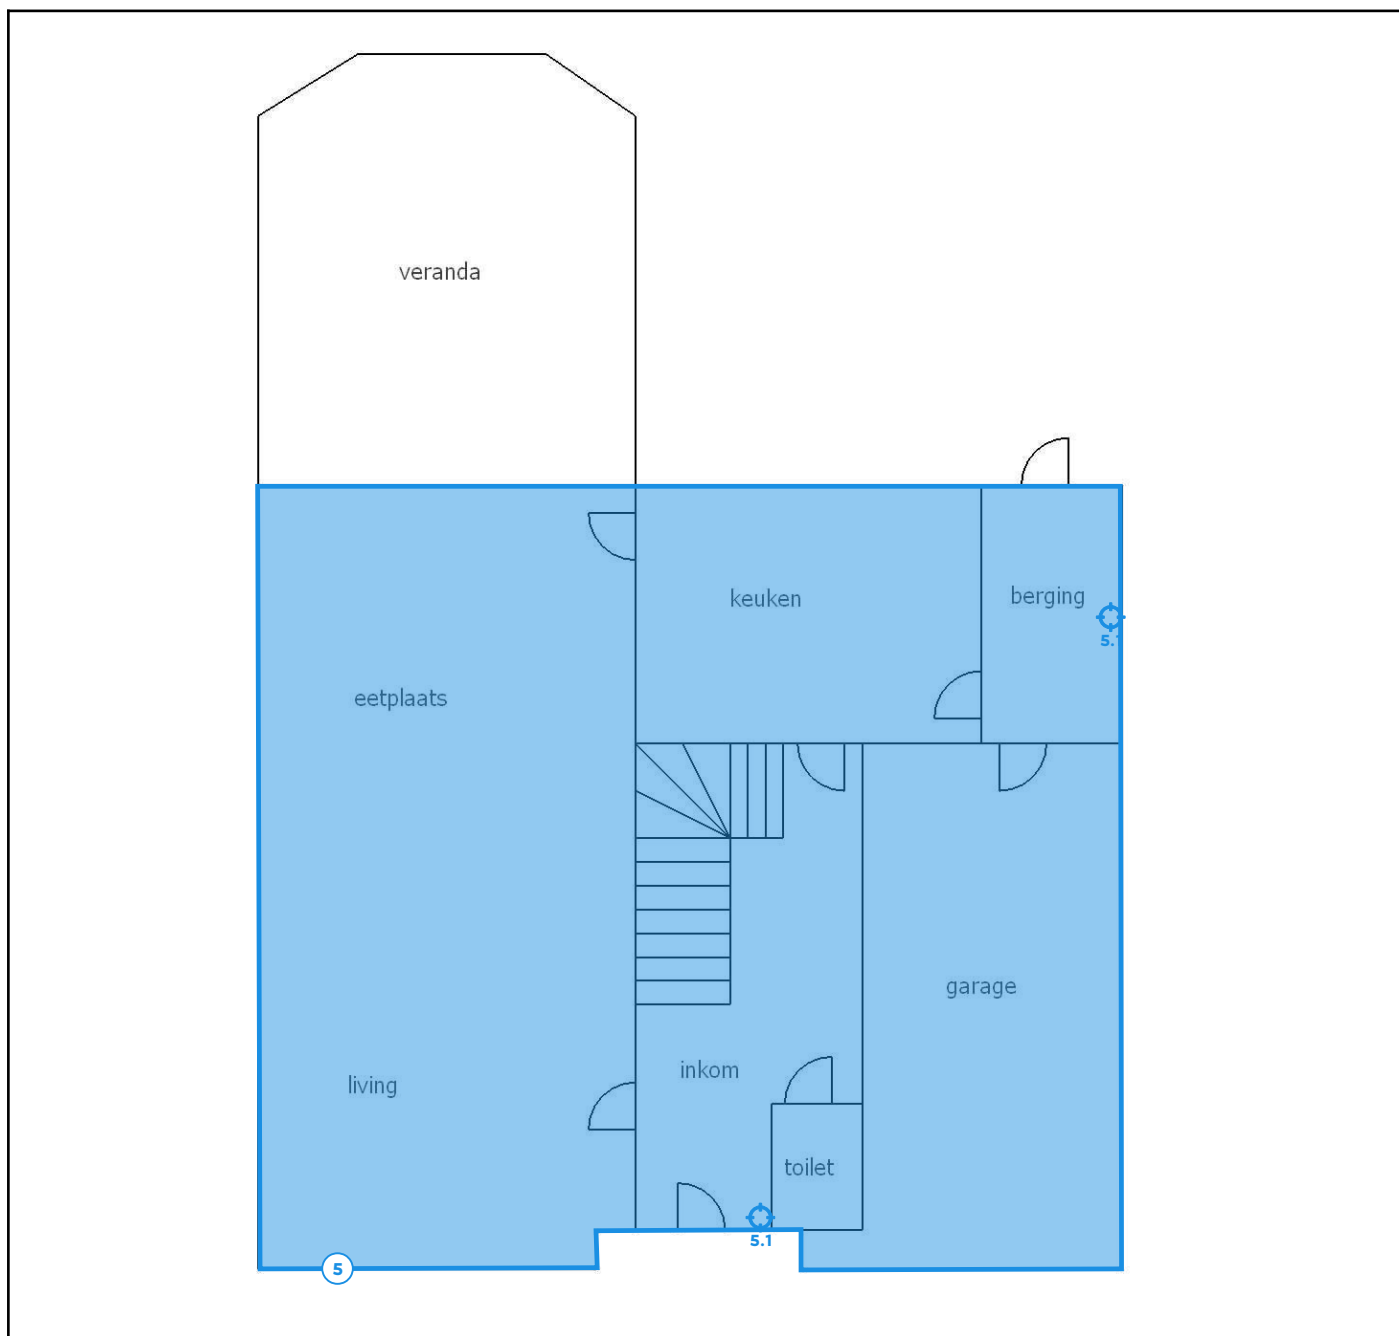
Plan 1.4: grondplan gelijkvloers

Beschrijving	Type	Actie
5. Pleisterwerk plafond	Geen asbest	-
5.1 Code: MO2	Mengmonster	-

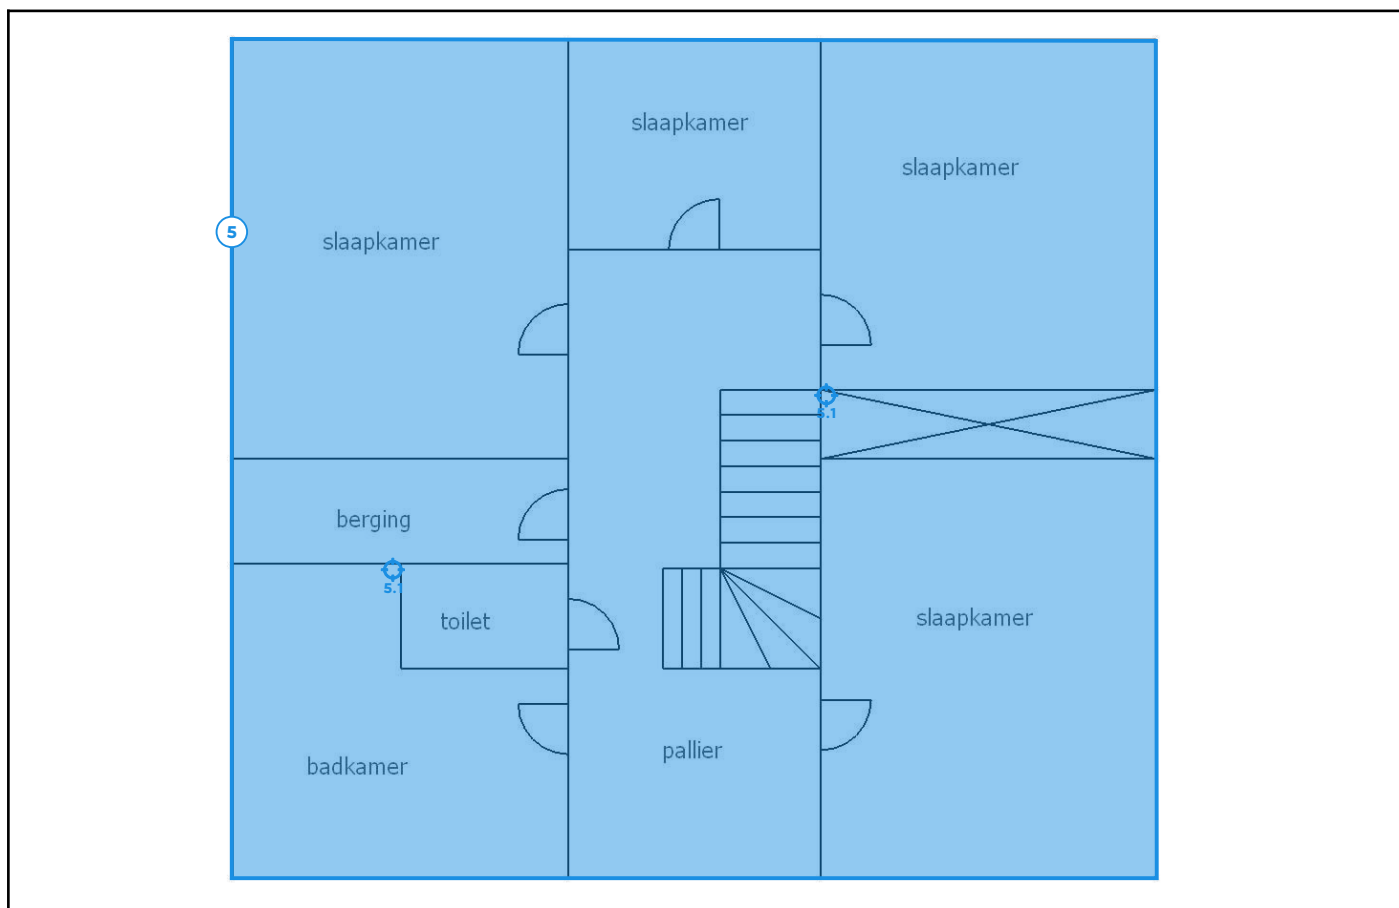
Plan 1.5: grondplan 1ste verdieping

Beschrijving	Type	Actie
5. Pleisterwerk plafond	Geen asbest	-
5.1 Code: MO2	Mengmonster	-

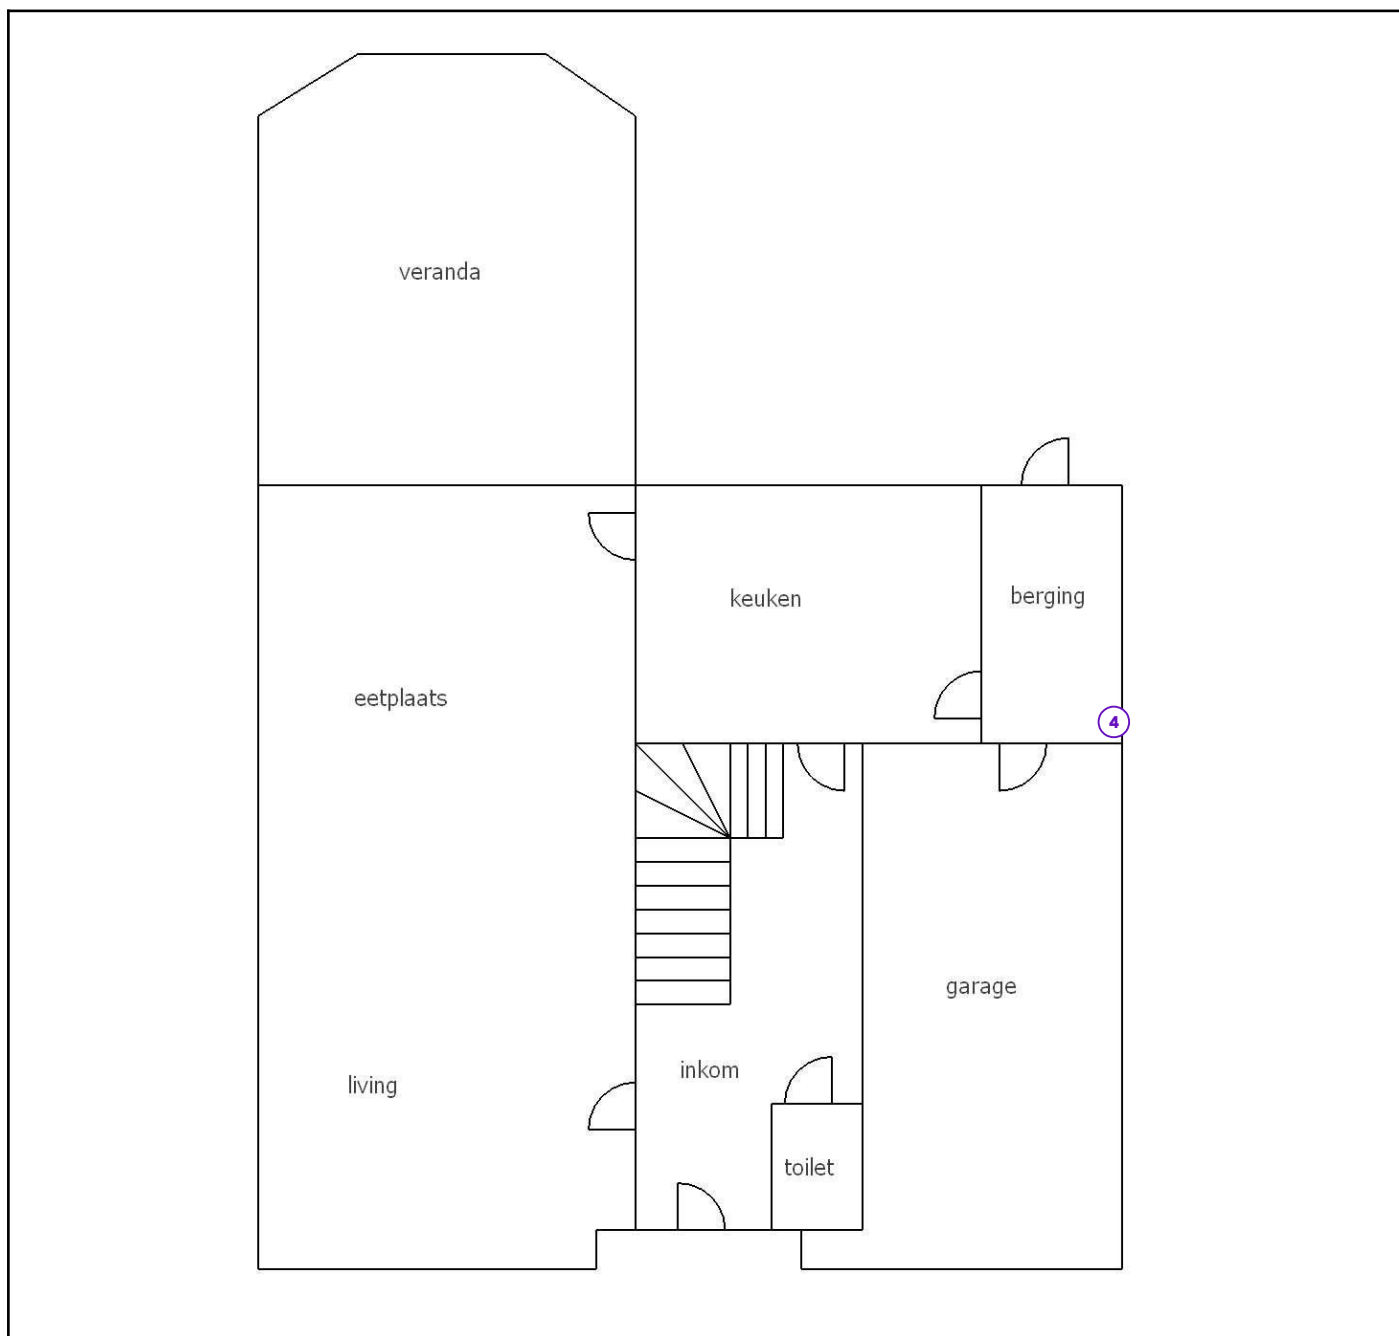
Plan 1.6: grondplan gelijkvloers

Beschrijving	Type	Actie
4. Recente CV ketel	Advies	-

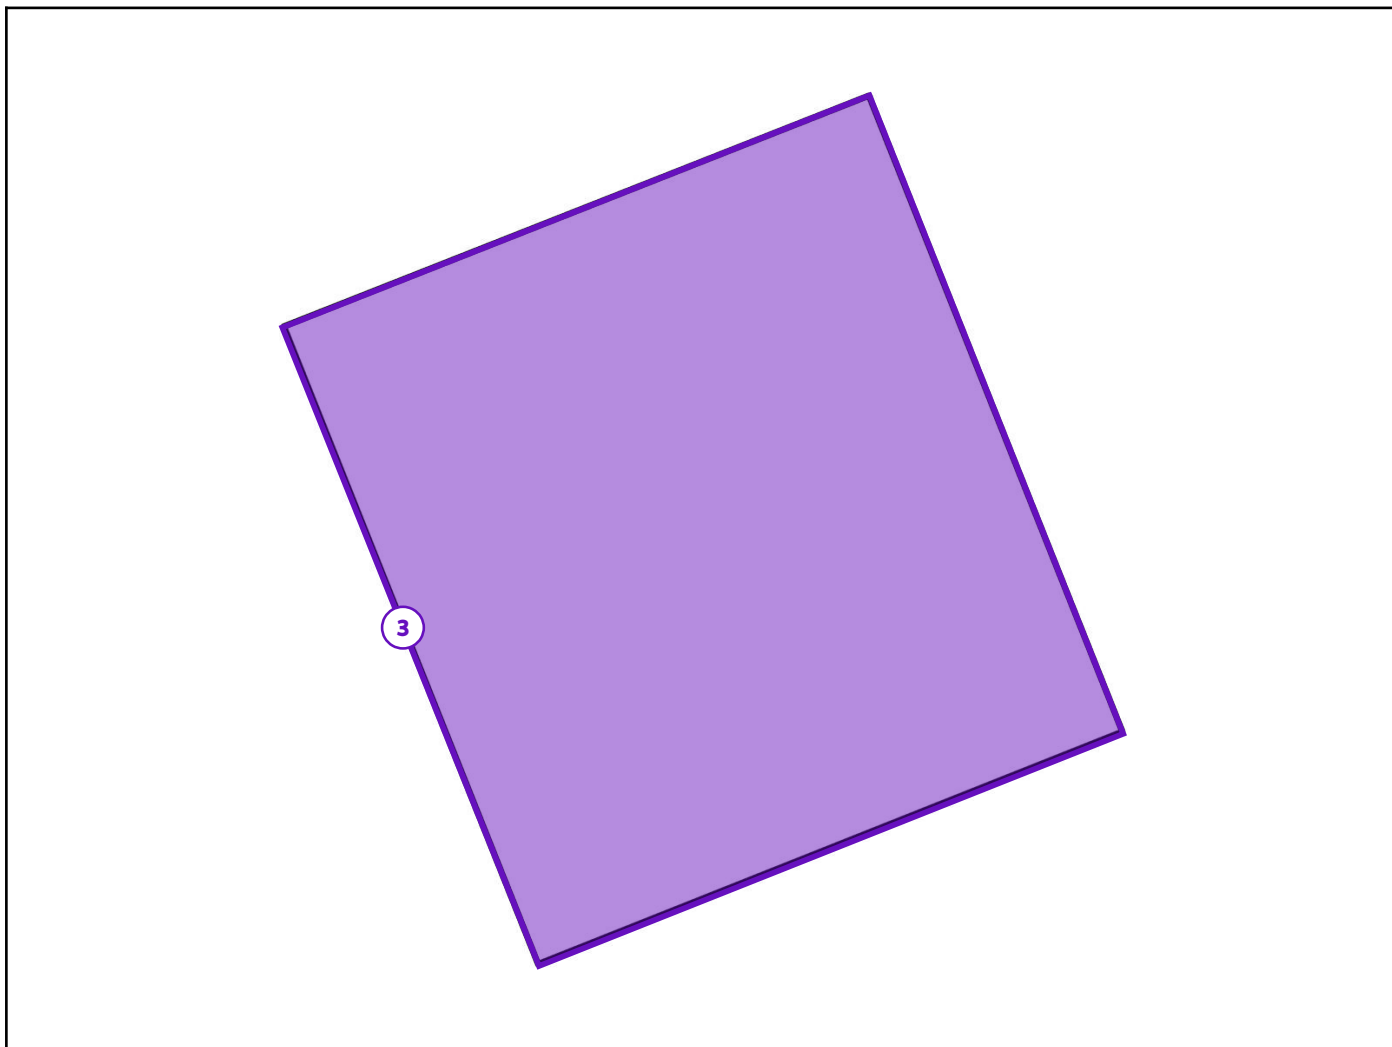
Plan 2.1: Garages plan

Beschrijving	Type	Actie
3. Garages	Advies	-
