Asbestinventarisatetest

Zevenbronnenstraat 24, 1653 Beersel

Attestnummer : 20240717-000481.000

Uitgegeven op : 17.07.2024

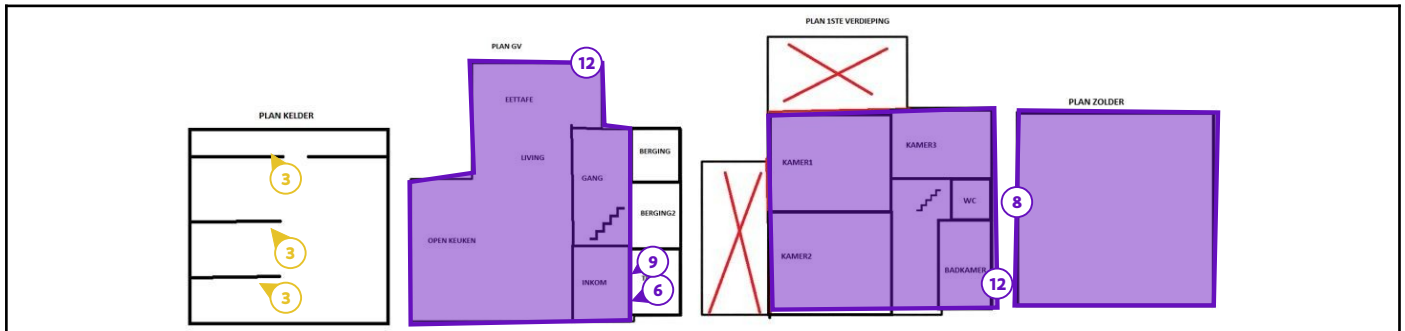
Plan 1.1: PlanZevenbronnenstraat24

Beschrijving	Type	Actie
3. BAKELIET SCHAKELAARS	Asbestmateriaal	Zorgvuldig beheren
6. DIGITALE METER	Advies	-
8. GEEN ONDERDAK	Advies	-
9. CV-KETEL	Advies	-
12. PLEISTERWERK - MUUR	Advies	-

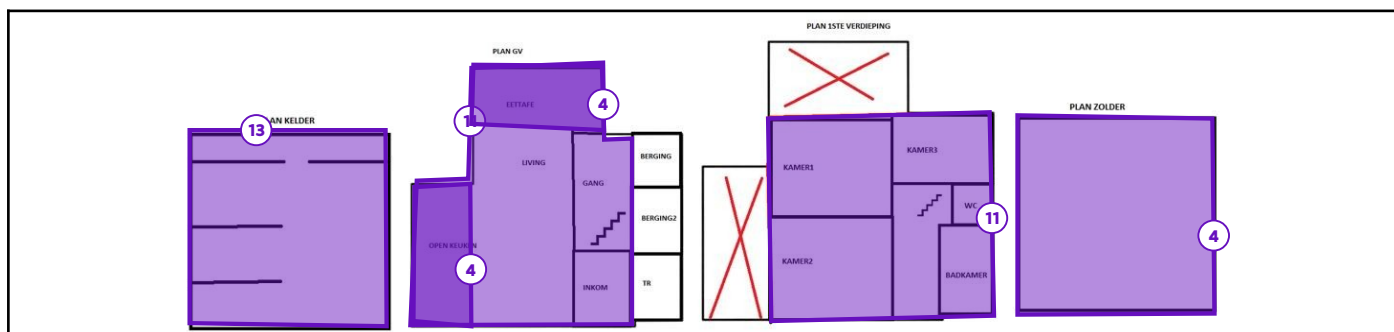
Plan 1.2: PlanZevenbronnenstraat24

Beschrijving	Type	Actie
4. DAKPANNEN	Advies	-
11. PLEISTERWERK - PLAFOND	Advies	-
13. KELDER IN BETON	Advies	-

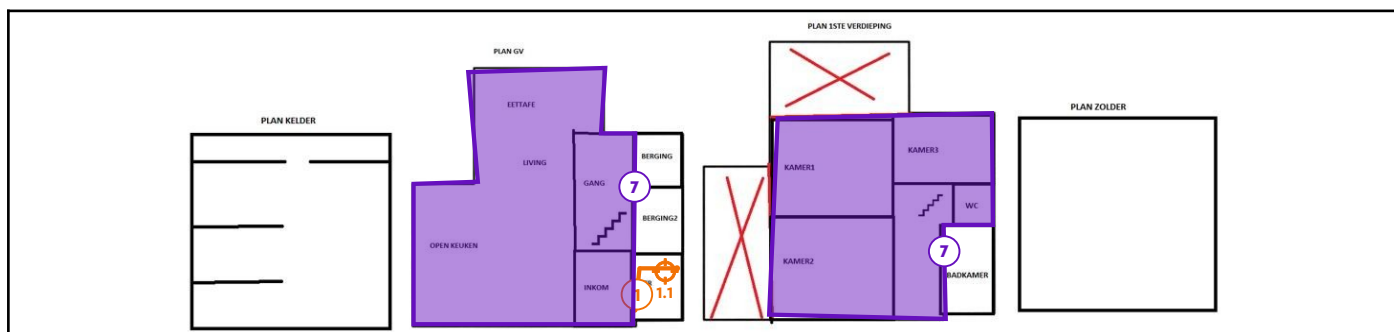
Plan 1.3: PlanZevenbronnenstraat24

Beschrijving	Type	Actie
1. LEIDINGISOLATIE	Asbestmateriaal	Maatregelen nemen
1.1 Code: MM05	Mengmonster	-
7. HOUTEN PARKET	Advies	-

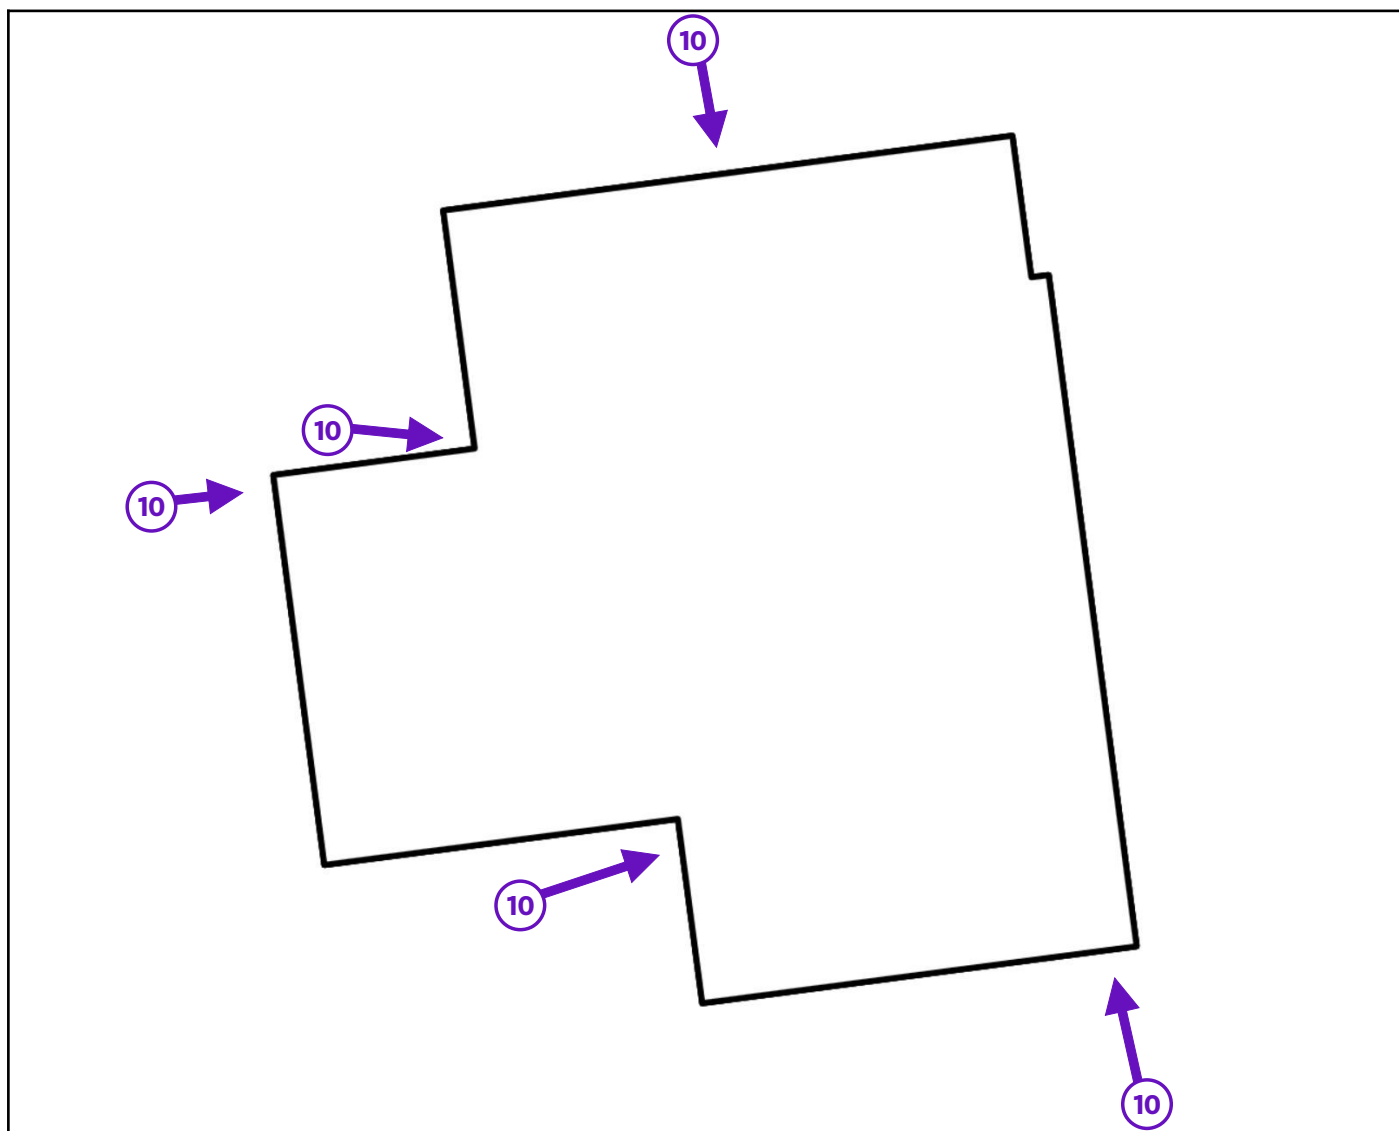
Plan 1.4: Hoofdgebouw plan

Beschrijving	Type	Actie
10. PVC-AFVOERBUIS	Advies	-

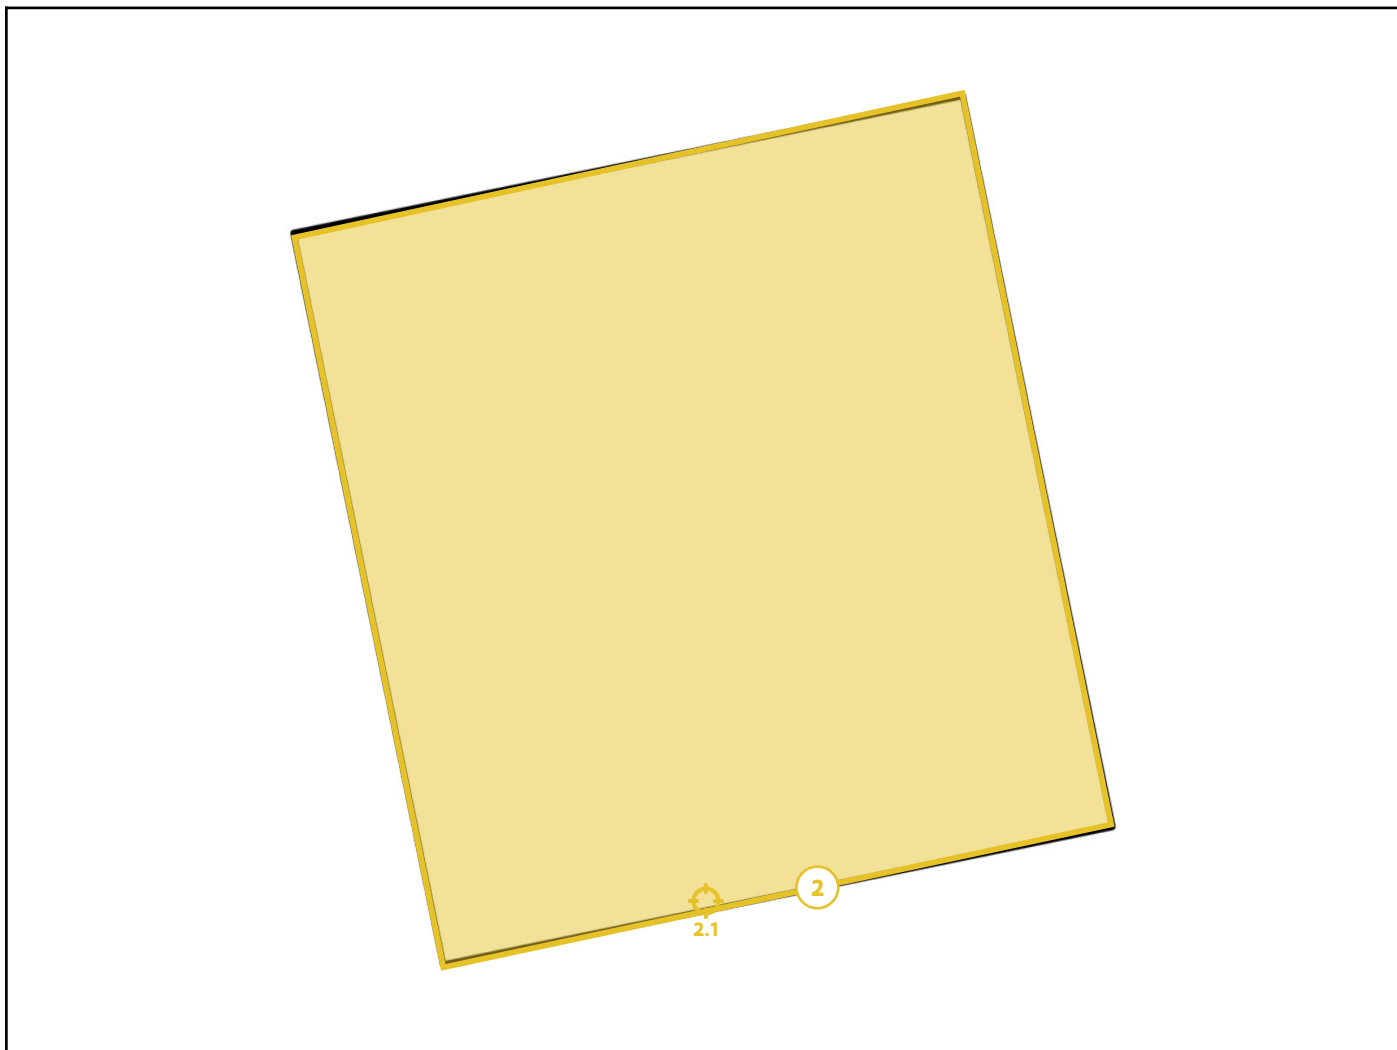
Plan 2.1: Plan Garage

Beschrijving	Type	Actie
2. ONDERDAK GARAGE	Asbestmateriaal	Zorgvuldig beheren
2.1 Code: MM03	Puntmonster	-

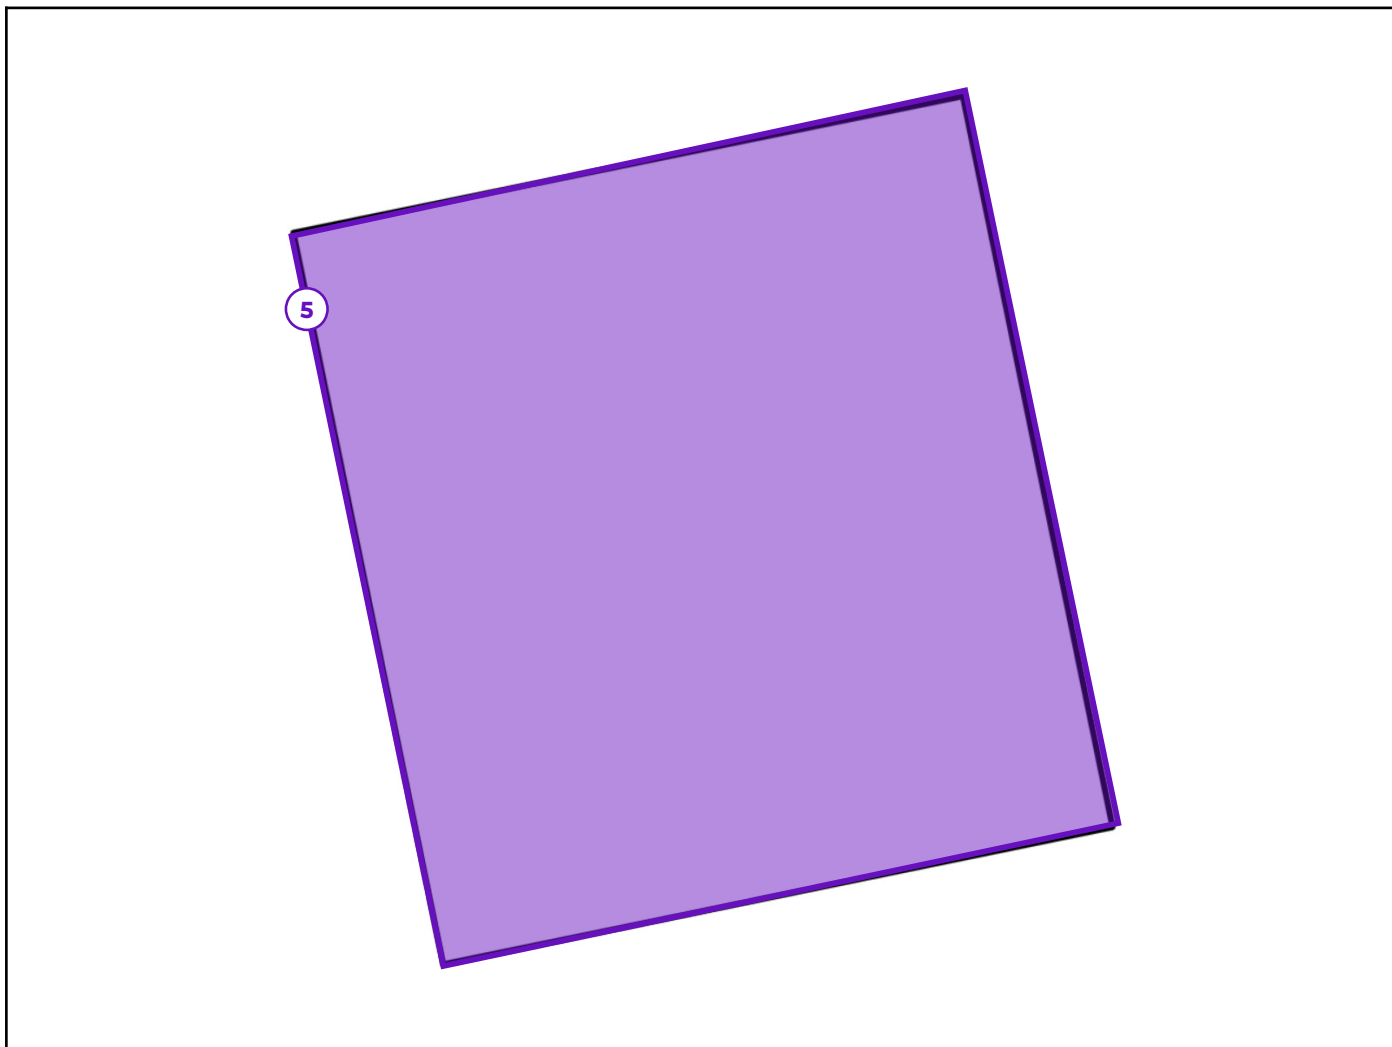
Plan 2.2: Garage plan

Beschrijving	Type	Actie
5. BETONTEGELS	Advies	-

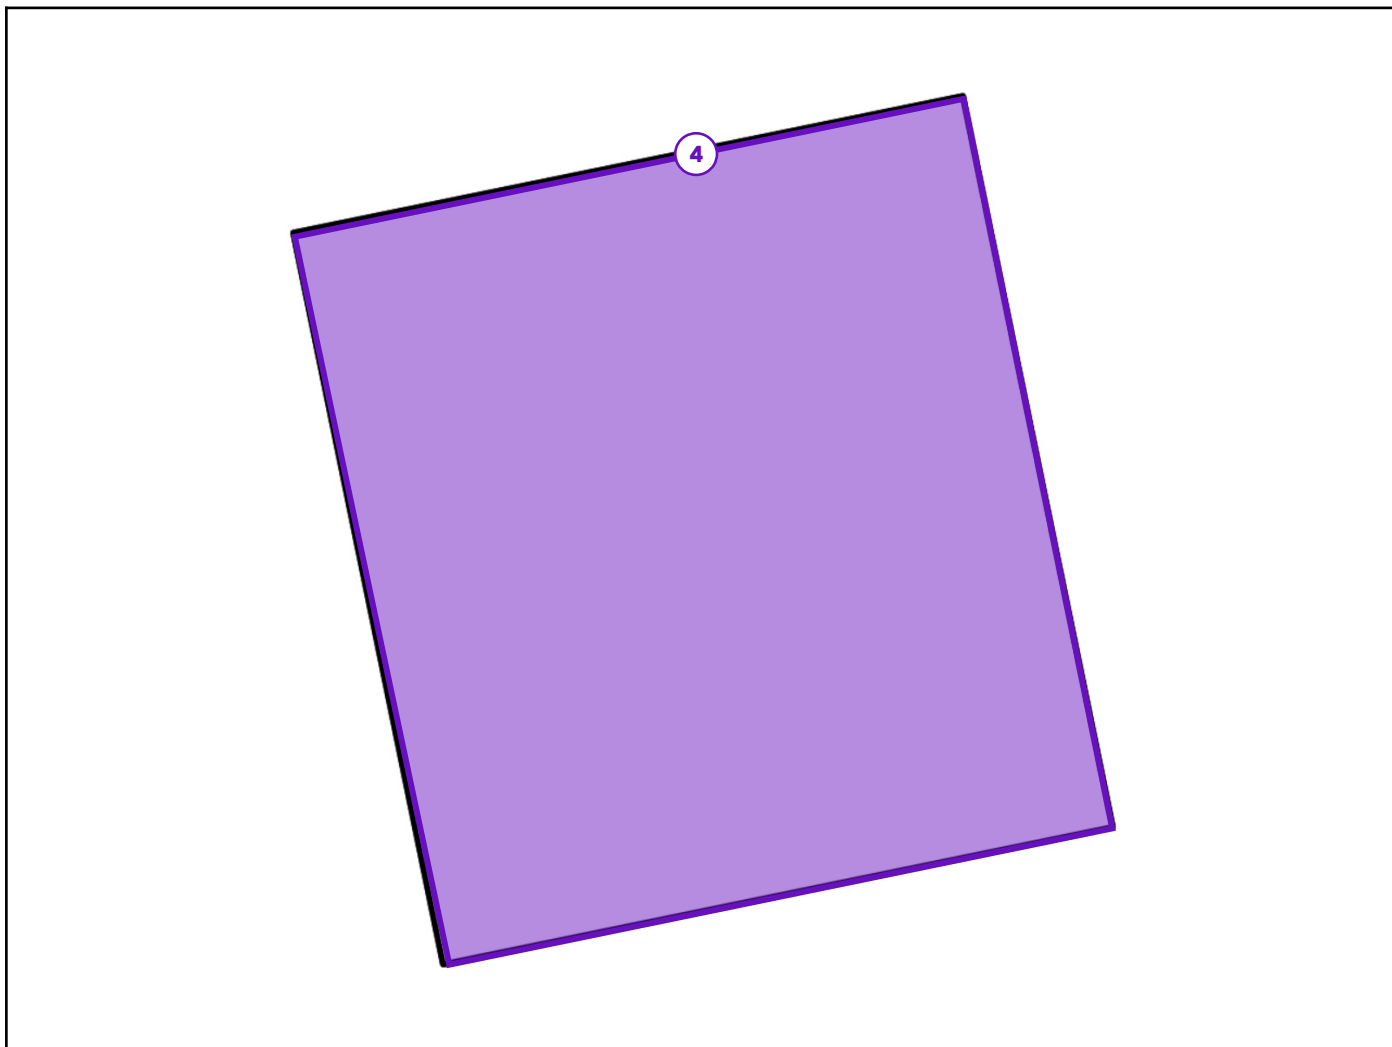
Plan 2.3: Garage plan

Beschrijving	Type	Actie
4. DAKPANNEN	Advies	-
