Asbestinventarisatetest

Oostmalsesteenweg 145, 2310 Rijkevorsel

Attestnummer : 20250311-000209.000

Uitgegeven op : 11.03.2025

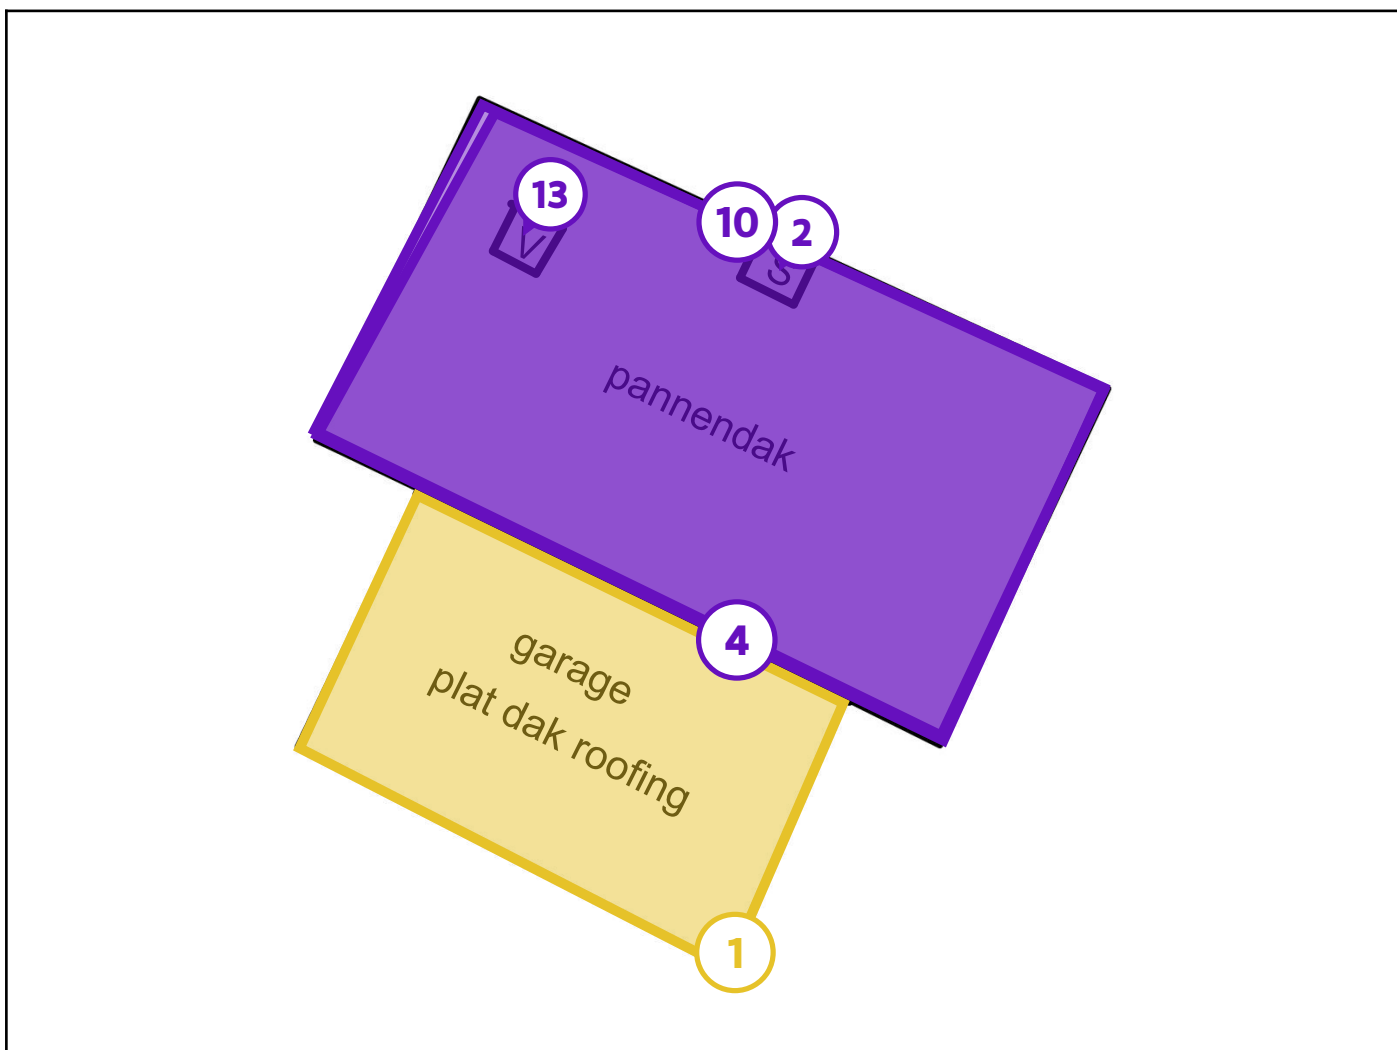
Plan 1.1: Woning dak

Beschrijving	Type	Actie
1. Garage plat dak roofing	Asbestmateriaal	Zorgvuldig beheren
2. Schouw op dak	Beperking	-
4. Onderdak woning kunststof platen	Advies	-
10. Woning pannendak	Advies	-
13. Velux in dak	Advies	-

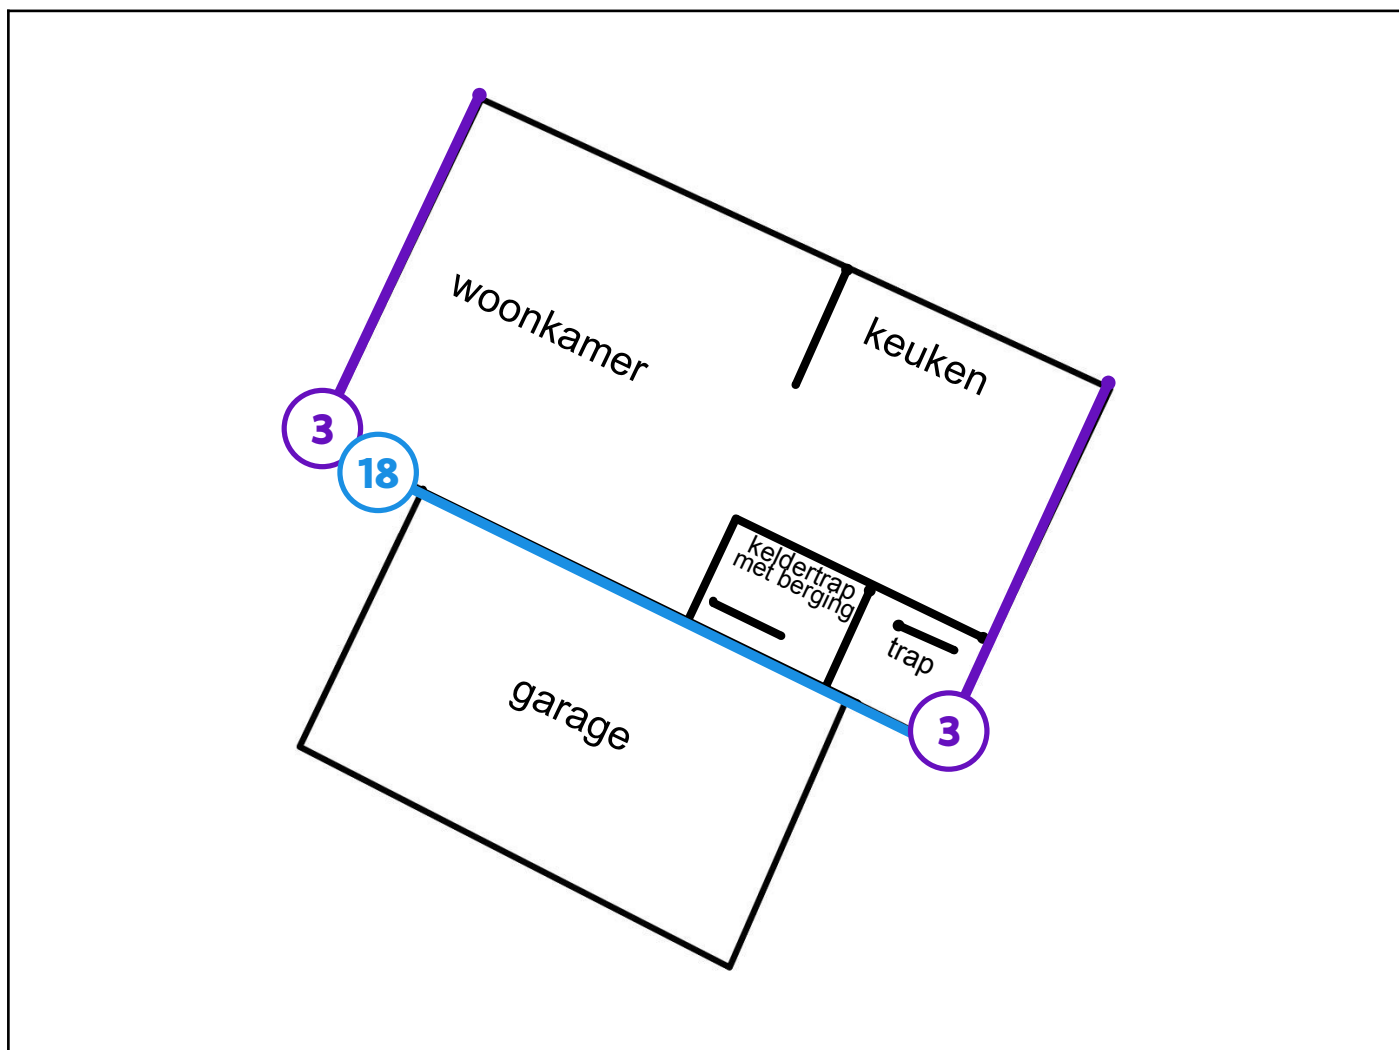
Plan 1.2: Woning glvl

Beschrijving	Type	Actie
3. Woning voor en achtergevel baksteen	Advies	-
18. Crepi zijgevel woning + binnenzijde 1 muur garage	Geen asbest	-

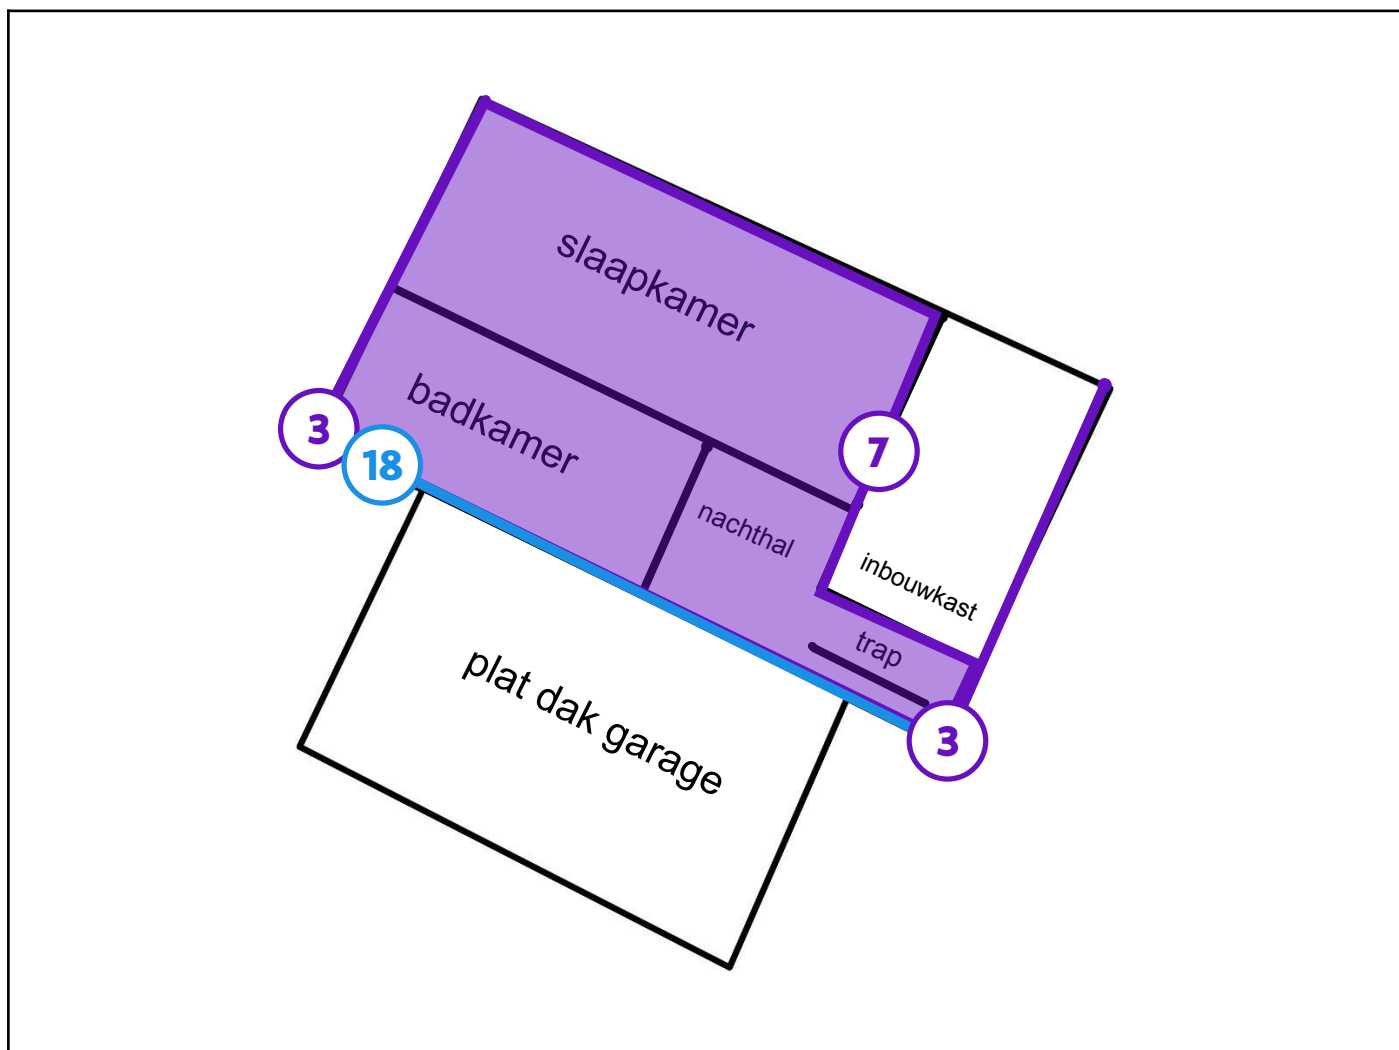
Plan 1.3: Woning 1 ste verd

Beschrijving	Type	Actie
3. Woning voor en achtergevel baksteen	Advies	-
7. 1 ste verdieping vloer in laminaat	Advies	-
18. Crepi zijgevel woning + binnenzijde 1 muur garage	Geen asbest	-

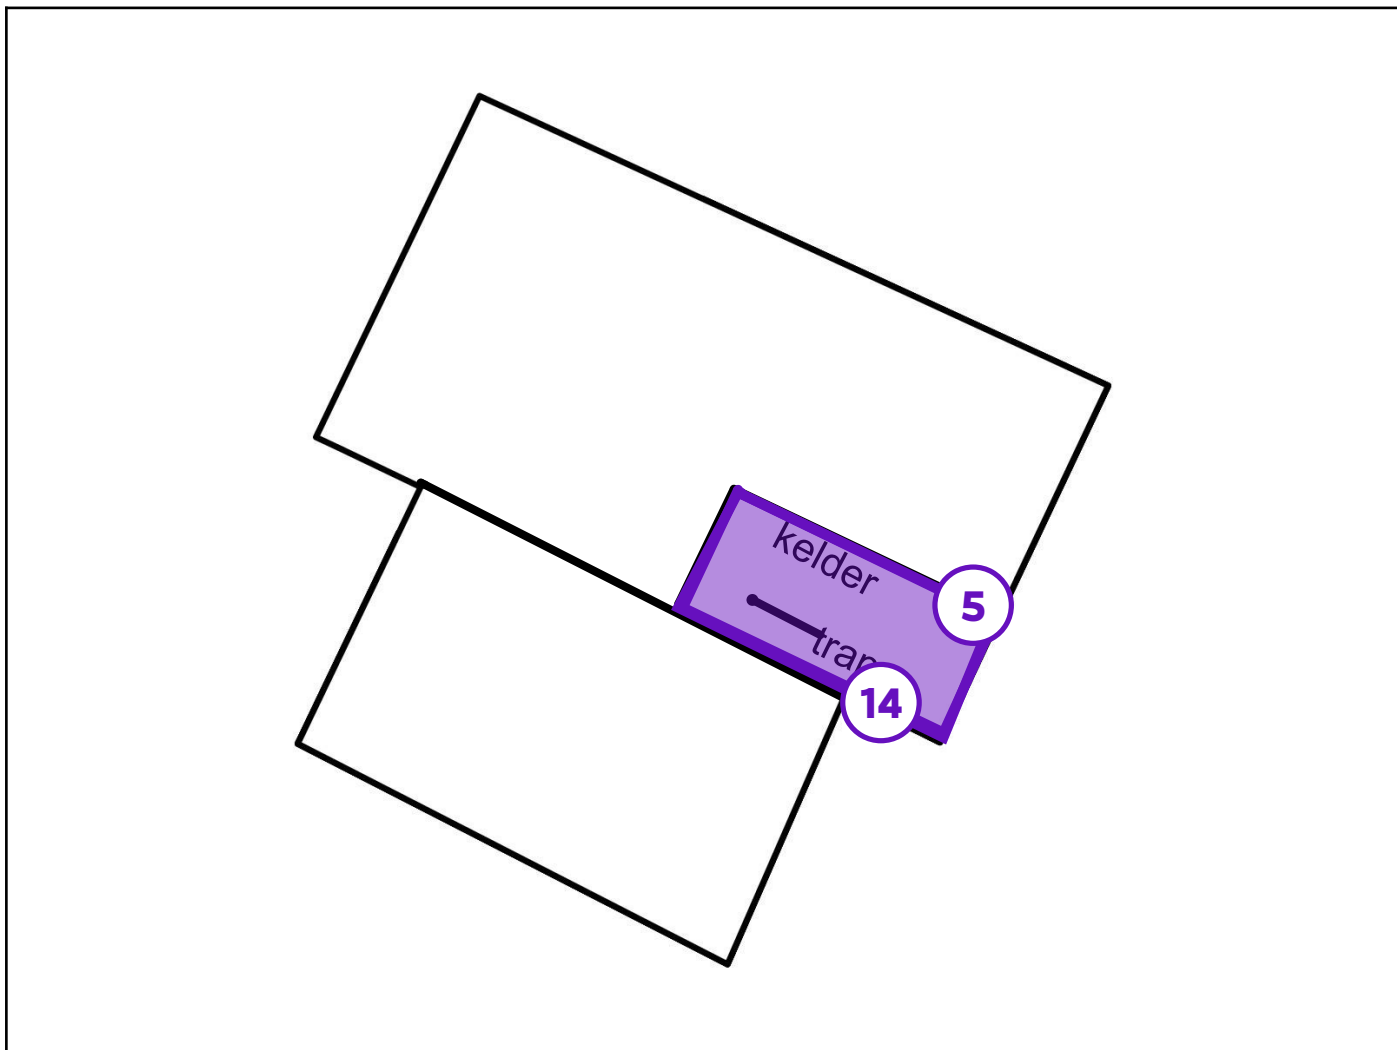
Plan 1.4: Hoofdgebouw kelder

Beschrijving	Type	Actie
5. Kelder plafond in beton	Advies	-
14. Kelder muren in cement	Advies	-

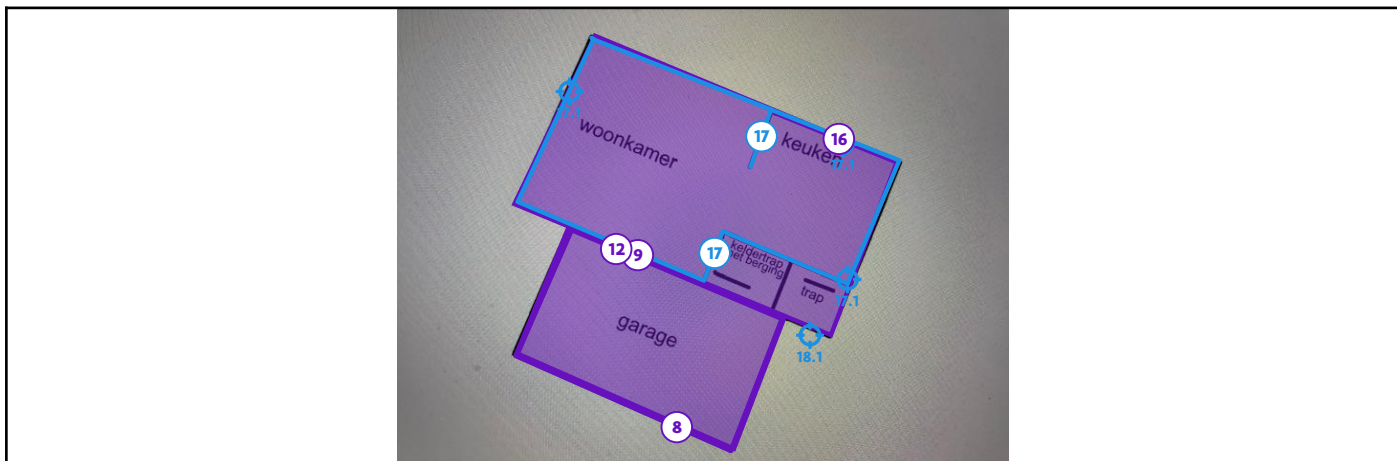
Plan 1.5: woning gvl muren en plafonds binnenzijde

Beschrijving	Type	Actie
8. Garage 3 binnenmuren in snelbouw	Advies	-
9. Gelijkvloers plafonds in gyproc - geen naden zichtbaar	Advies	-
12. Garage plafond betonnen welfsels	Advies	-
16. Faiencetegel keuken	Advies	-
17. Mengstaal pleister muren woonkamer en keuken	Geen asbest	-
17.1 Code: MM02	Mengmonster	-
18. Crepi zijgevel woning + binnenzijde 1 muur garage	Geen asbest	-
18.1 Code: MM01	Puntmonster	-

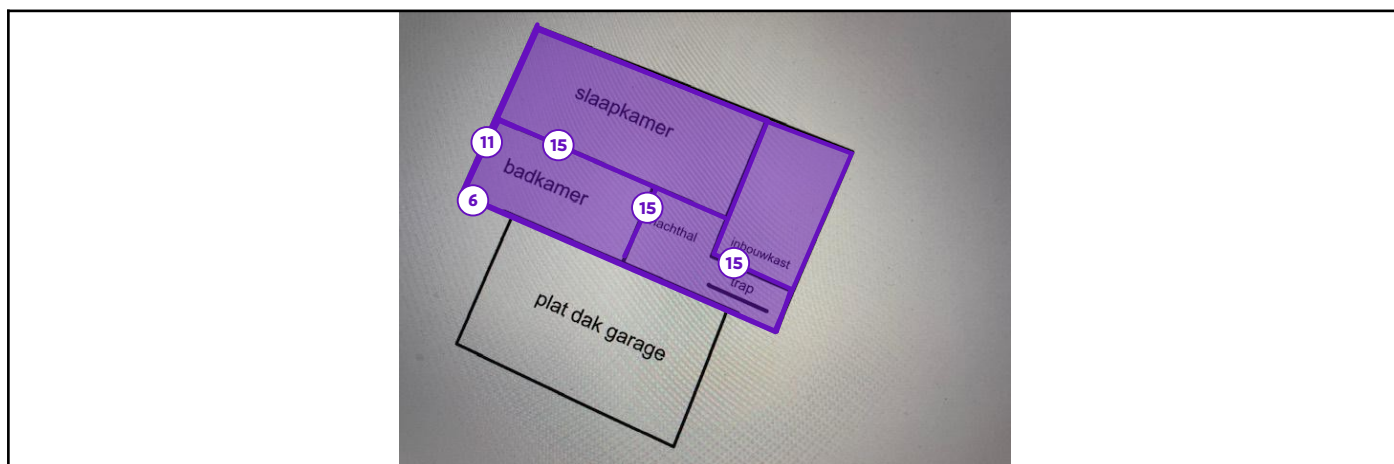
Plan 1.6: woning 1 ste verd muren en plfonds binnenzijde

Beschrijving	Type	Actie
6. Faiencetegels badkamer	Advies	-
11. 1 ste verdieping alle plafonds in gyproc	Advies	-
15. 1 ste verdieping alle muren in gyproc	Advies	-
