# Asbestinventarisatattest

Broeckstraat 43, 9890 Gavere

Attestnummer : 20250415-000178.000

Uitgegeven op : 15.04.2025

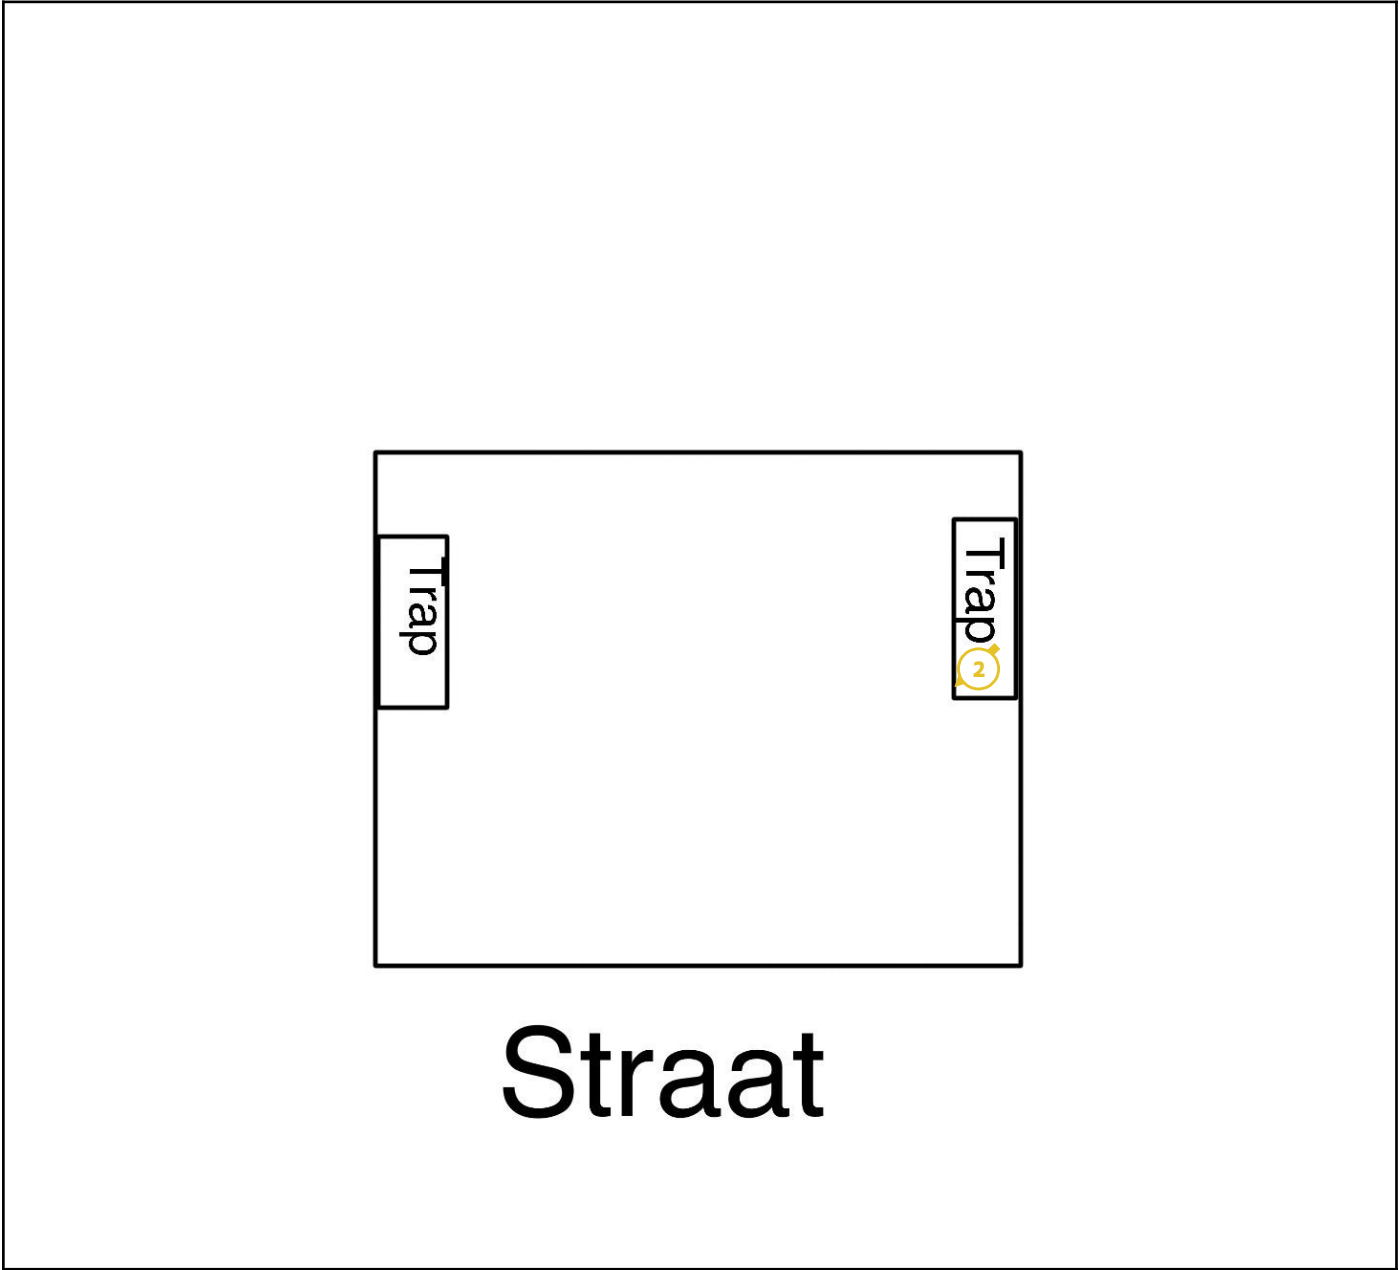
Plan 1.3: Zolder

| Beschrijving | Type | Actie |
|---|---|---|
| 2. Bakeliet schakelaar | Asbestmateriaal | Zorgvuldig beheren |
