Asbestinventarisatetest

Grasstraat 28, 8570 Anzegem

Attestnummer : 20250218-000279.000

Niet-asbestveilig

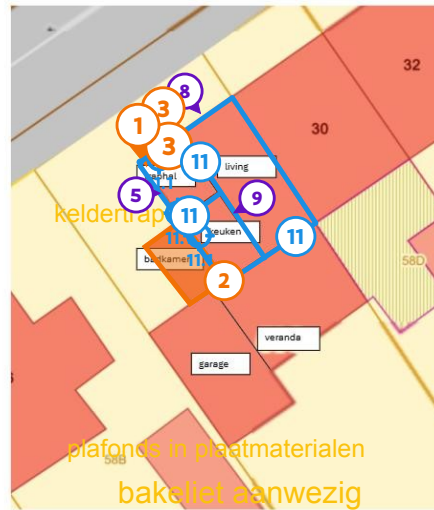
Plan 1.1: gelijkvloers

Beschrijving	Type	Actie
1. bakeliet schakelkasten en schakelaars	Asbestmateriaal	Verwijderen
2. Wandbekleding in badkamer	Asbestmateriaal	Verwijderen
3. deurplaat onderaan voordeur	Asbestmateriaal	Verwijderen
5. tapijt op trap	Advies	-
7. plafond afwerking	Advies	-
8. raamvoegsel in cement en kunststof	Advies	-
9. lijm van Wandbekleding in tegels van natte ruimtes	Advies	-
11. Pleisterwerk muren	Geen asbest	-
11.1 Code: M01	Mengmonster	-

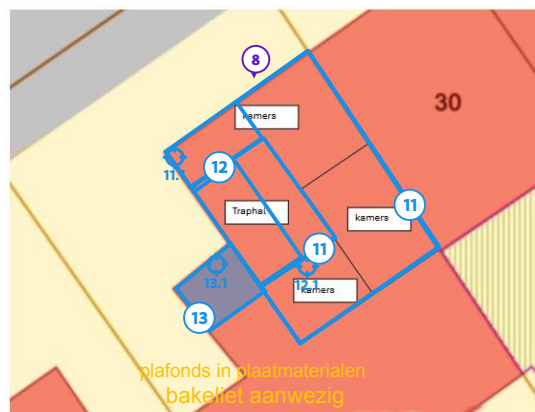
Plan 1.2: verdieping

Beschrijving	Type	Actie
1. bakeliet schakelkasten en schakelaars	Asbestmateriaal	Verwijderen
7. plafond afwerking	Advies	-
8. raamvoegsel in cement en kunststof	Advies	-
11. Pleisterwerk muren	Geen asbest	-
11.1 Code: M01	Mengmonster	-
12. Vinylvloer met onderlaag	Geen asbest	-
12.1 Code: 2	Puntmonster	-
13. Onderdakplaten aanbouw voorzijde	Geen asbest	-
13.1 Code: 3	Puntmonster	-

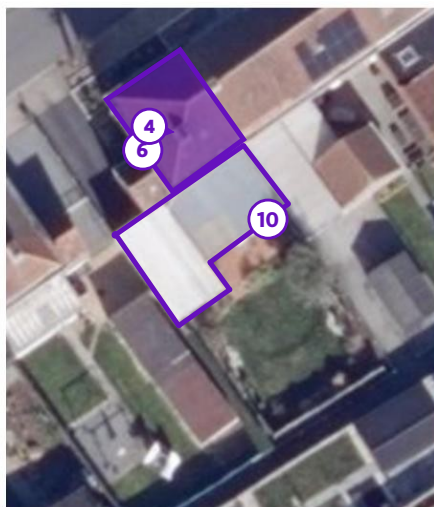
Plan 1.3: luchtfoito

Beschrijving	Type	Actie
4. schoorsteenpijpen in AC mogelijk	Beperking	-
6. geen onderdakplaten zichtbaar in woning	Advies	-
10. overzetzaken in ALU	Advies	-

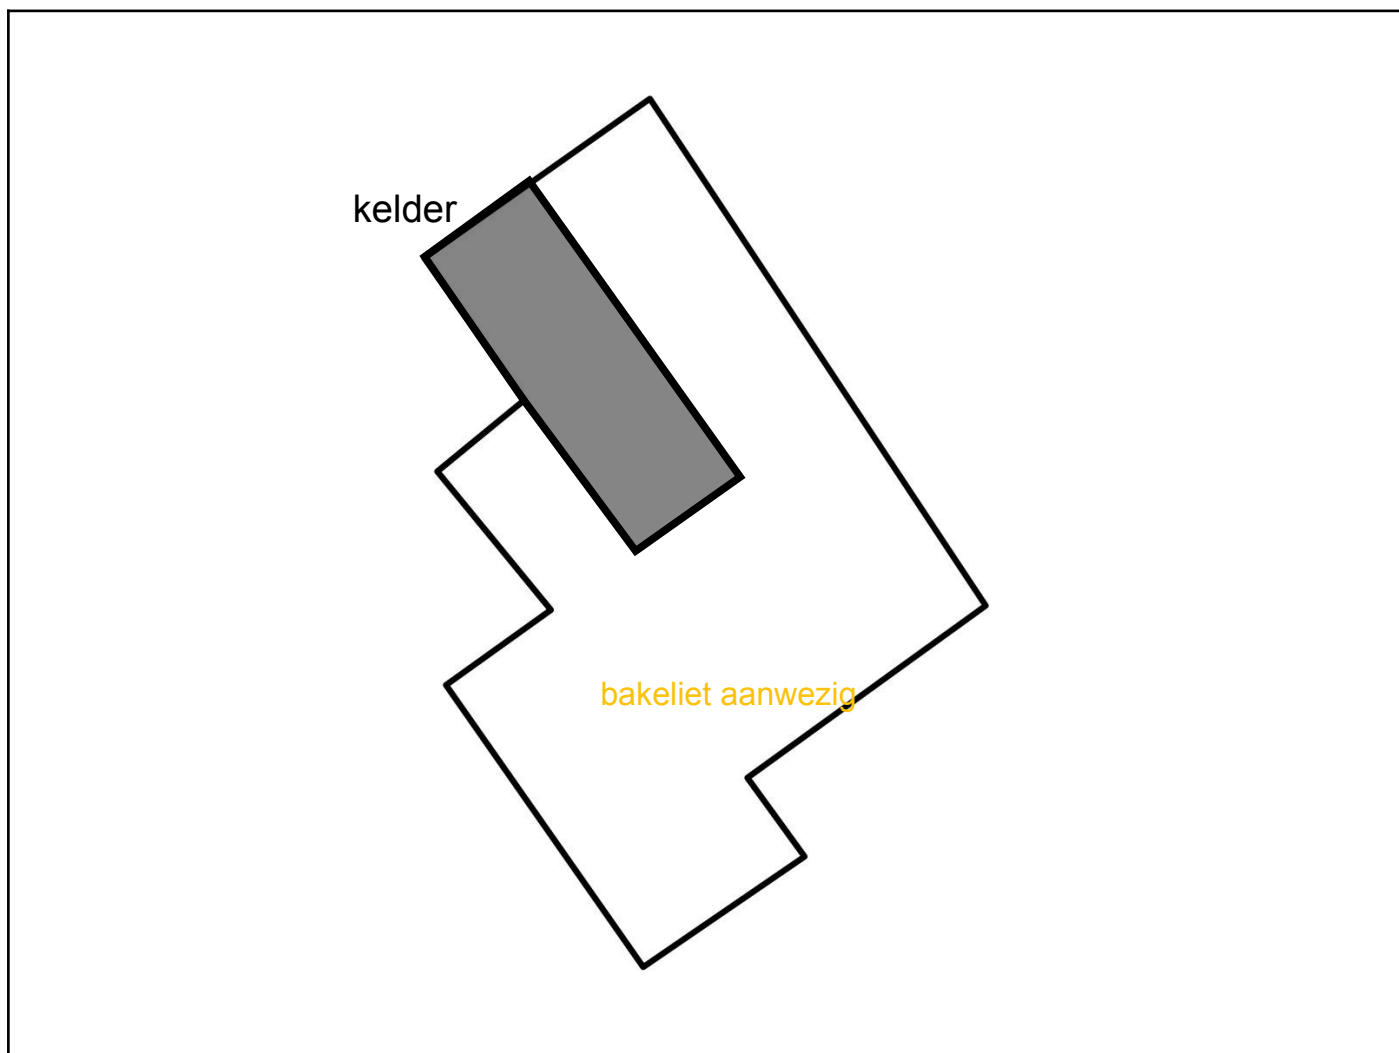
Plan 1.4: kelder plan

Beschrijving	Type	Actie
1. bakeliet schakelkasten en schakelaars	Asbestmateriaal	Verwijderen
