# Asbestinventarisatetest

Broechemsesteenweg 203, 2560 Nijlen

Attestnummer : 20250304-000192.000

Uitgegeven op : 04.03.2025

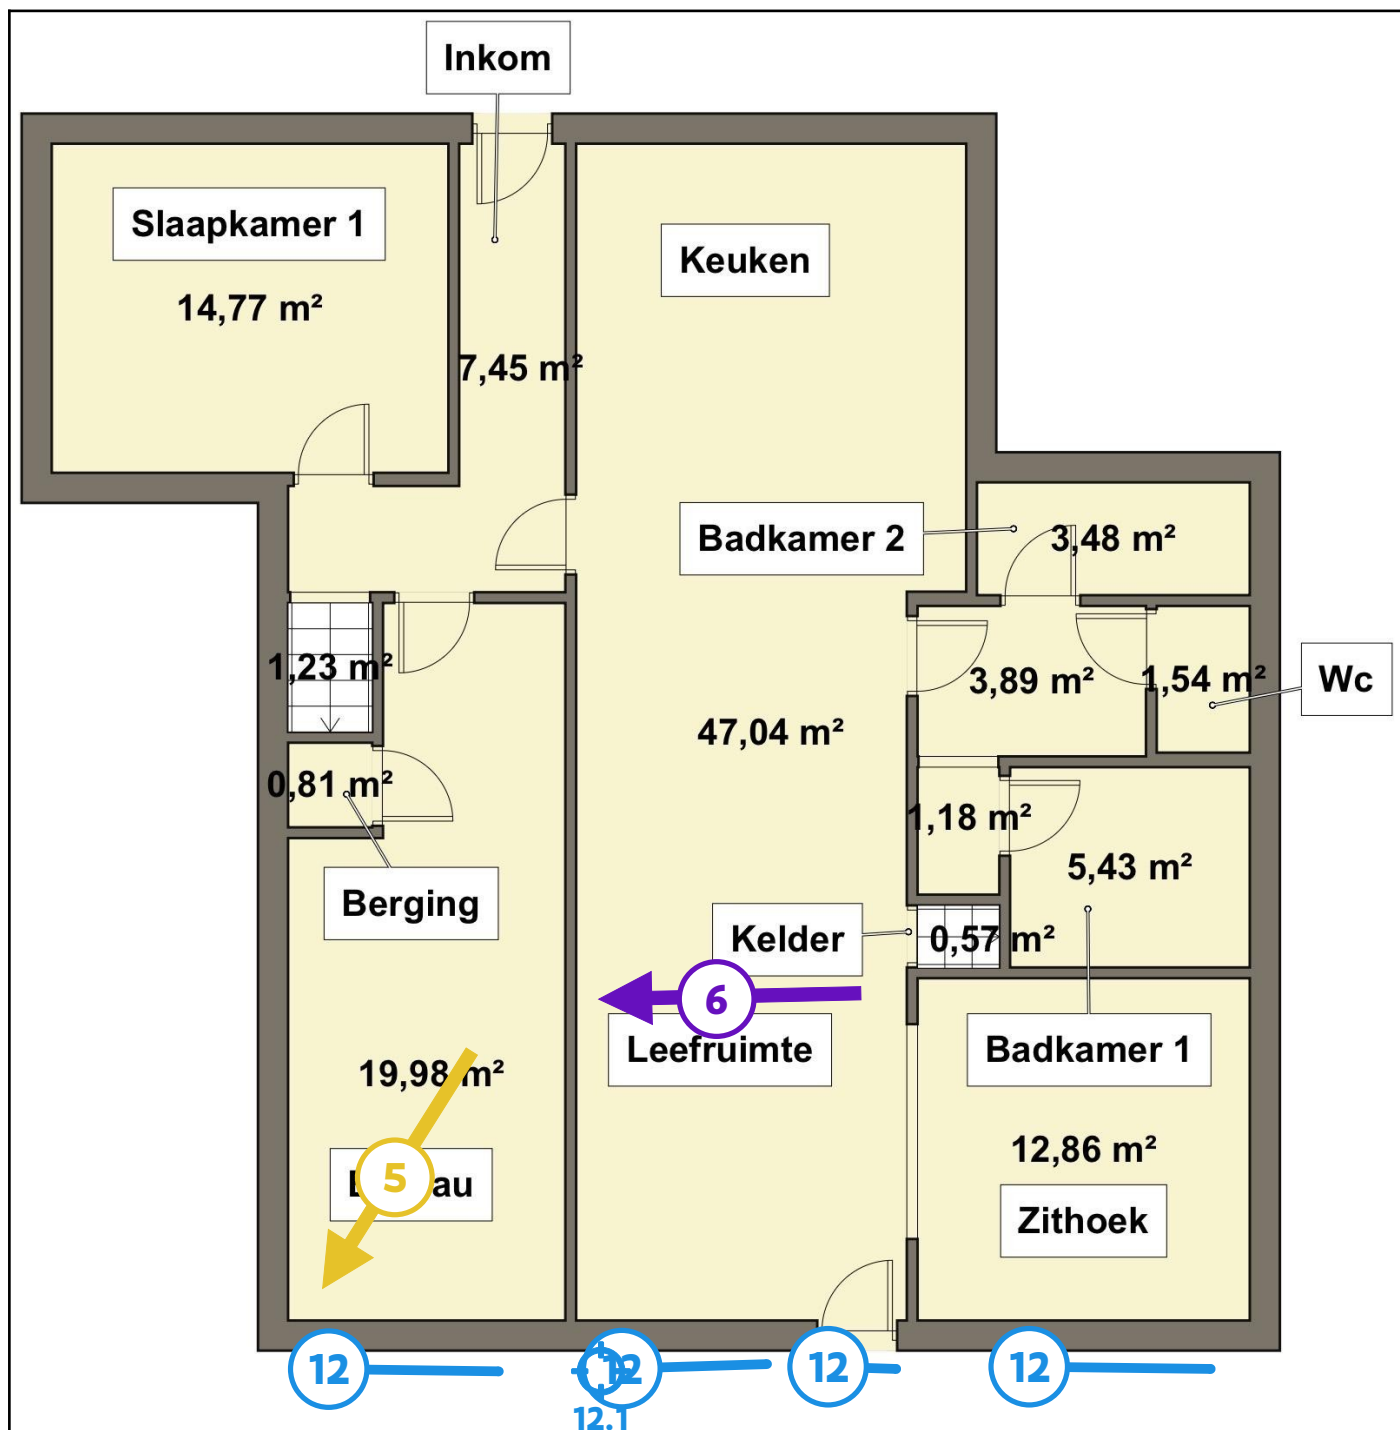
## Plan 1.2: Gelijkvloers .2

Beschrijving	Type	Actie
5. Bakeliet zekeringkast en elektriciteitsmeter in bureau	Asbestmateriaal	Zorgvuldig beheren
6. Inhoud van steense schouw	Beperking	-

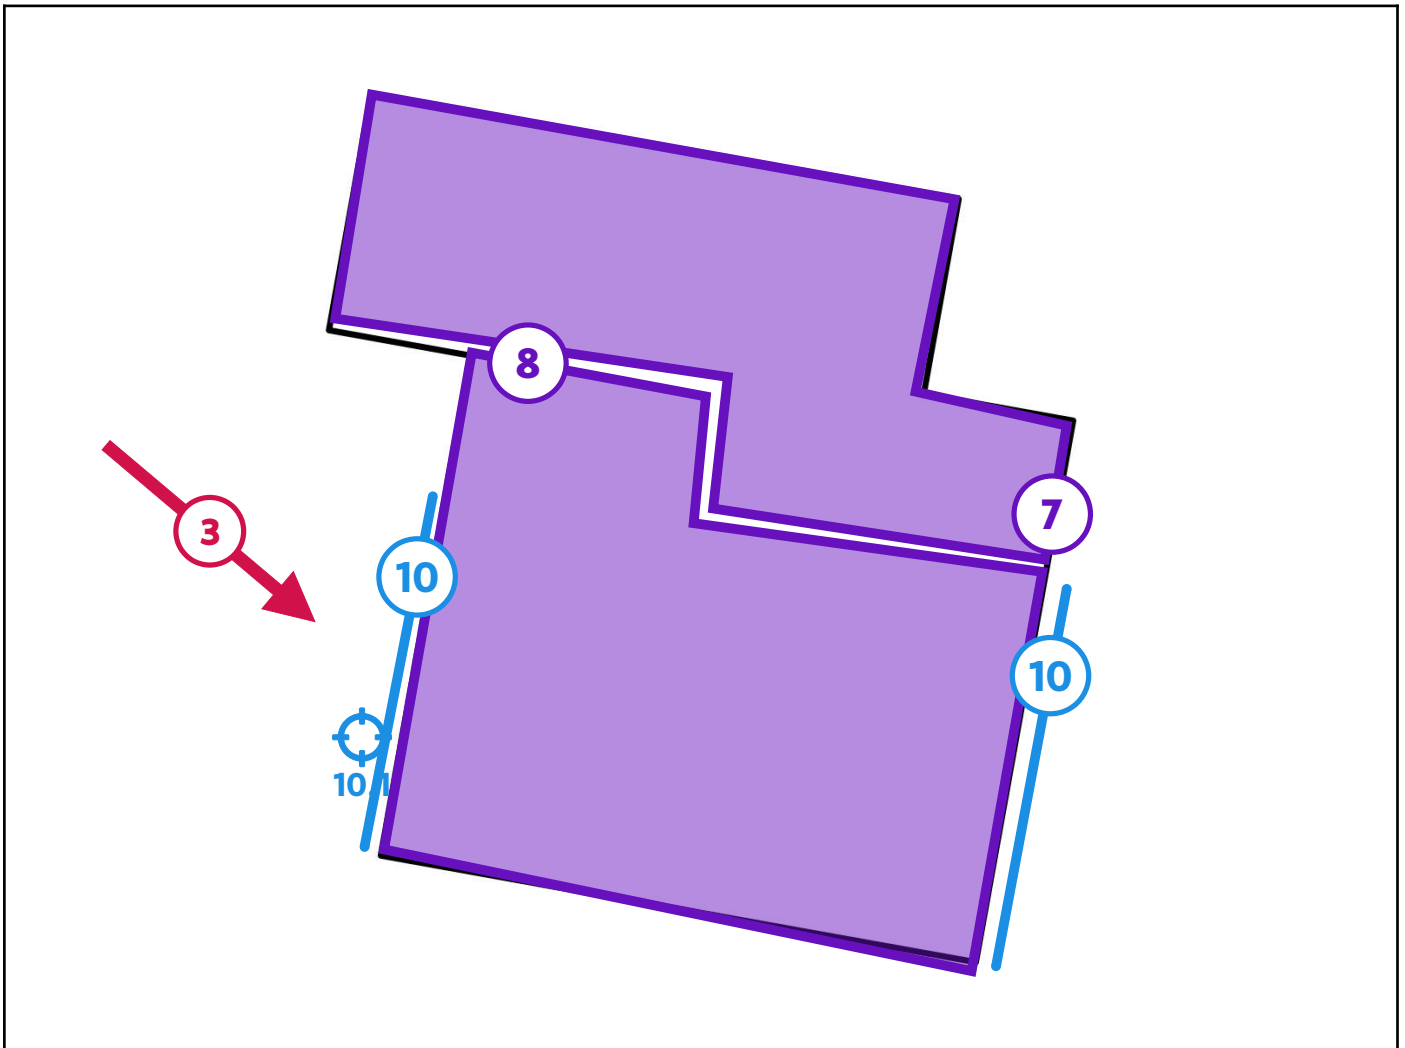
## Plan 1.5: Contouren

Beschrijving	Type	Actie
3. Plaatmateriaal naast huis	Asbestmateriaal	<b>Dringend verwijderen</b>
7. EPDM op plat dak	Advies	-
8. Geen menuiserie onderdak	Advies	-
10. Gevelleien aan linker gevel	Geen asbest	-
10.1 Code: MM03	Puntmonster	-

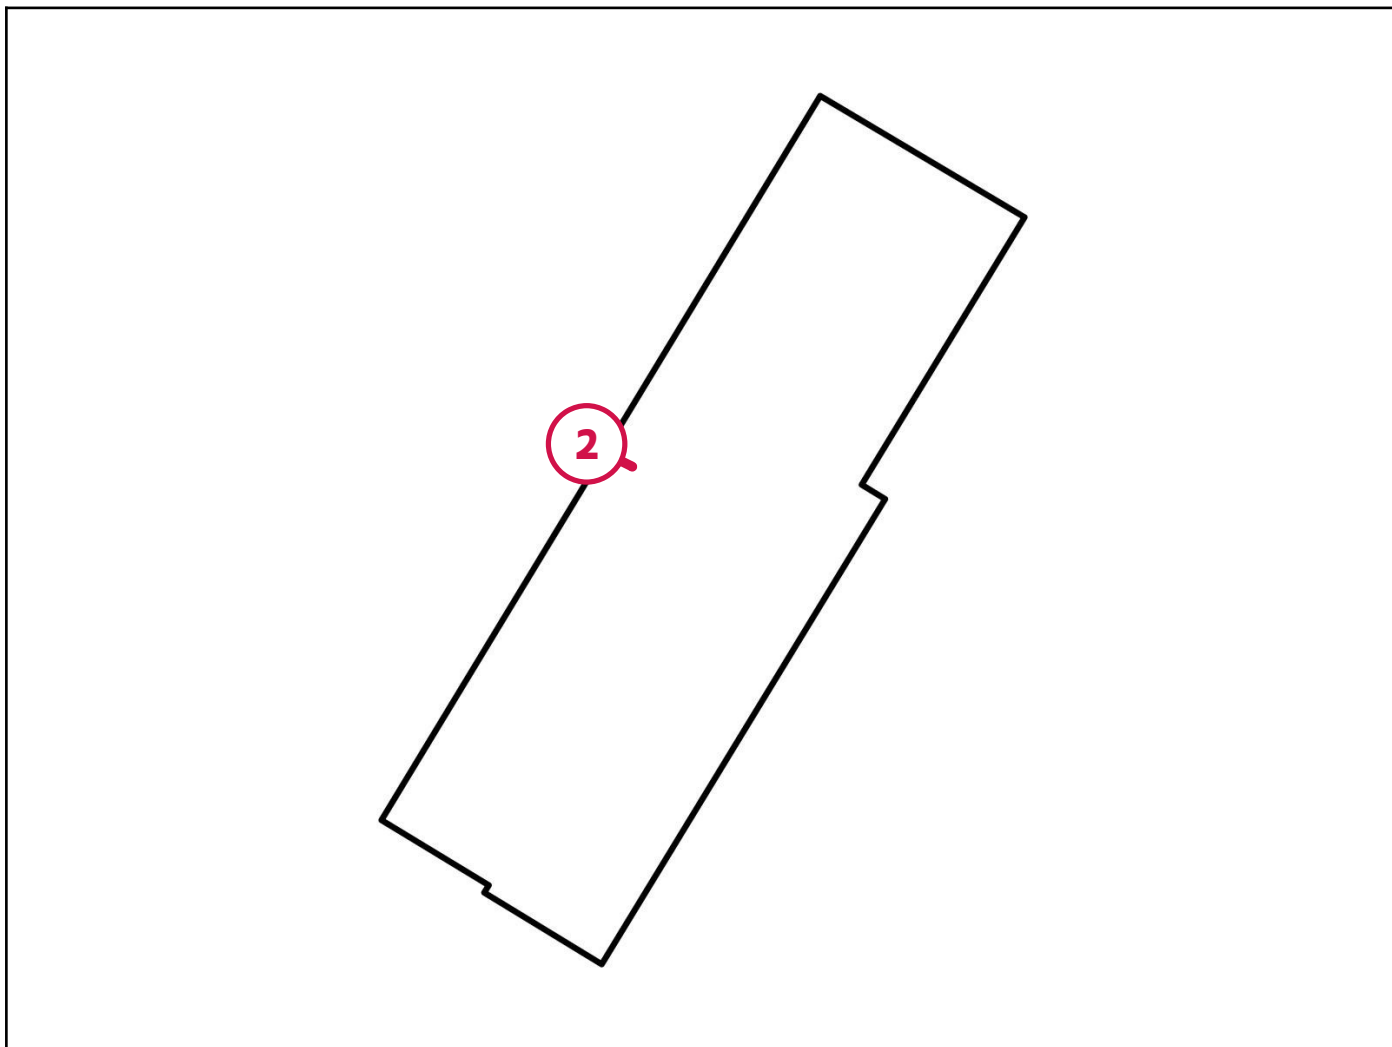
## Plan 2.1: Bijgebouw plan

Beschrijving	Type	Actie
2. Verluchtingsbuis in bijgebouw	Asbestmateriaal	Dringend verwijderen

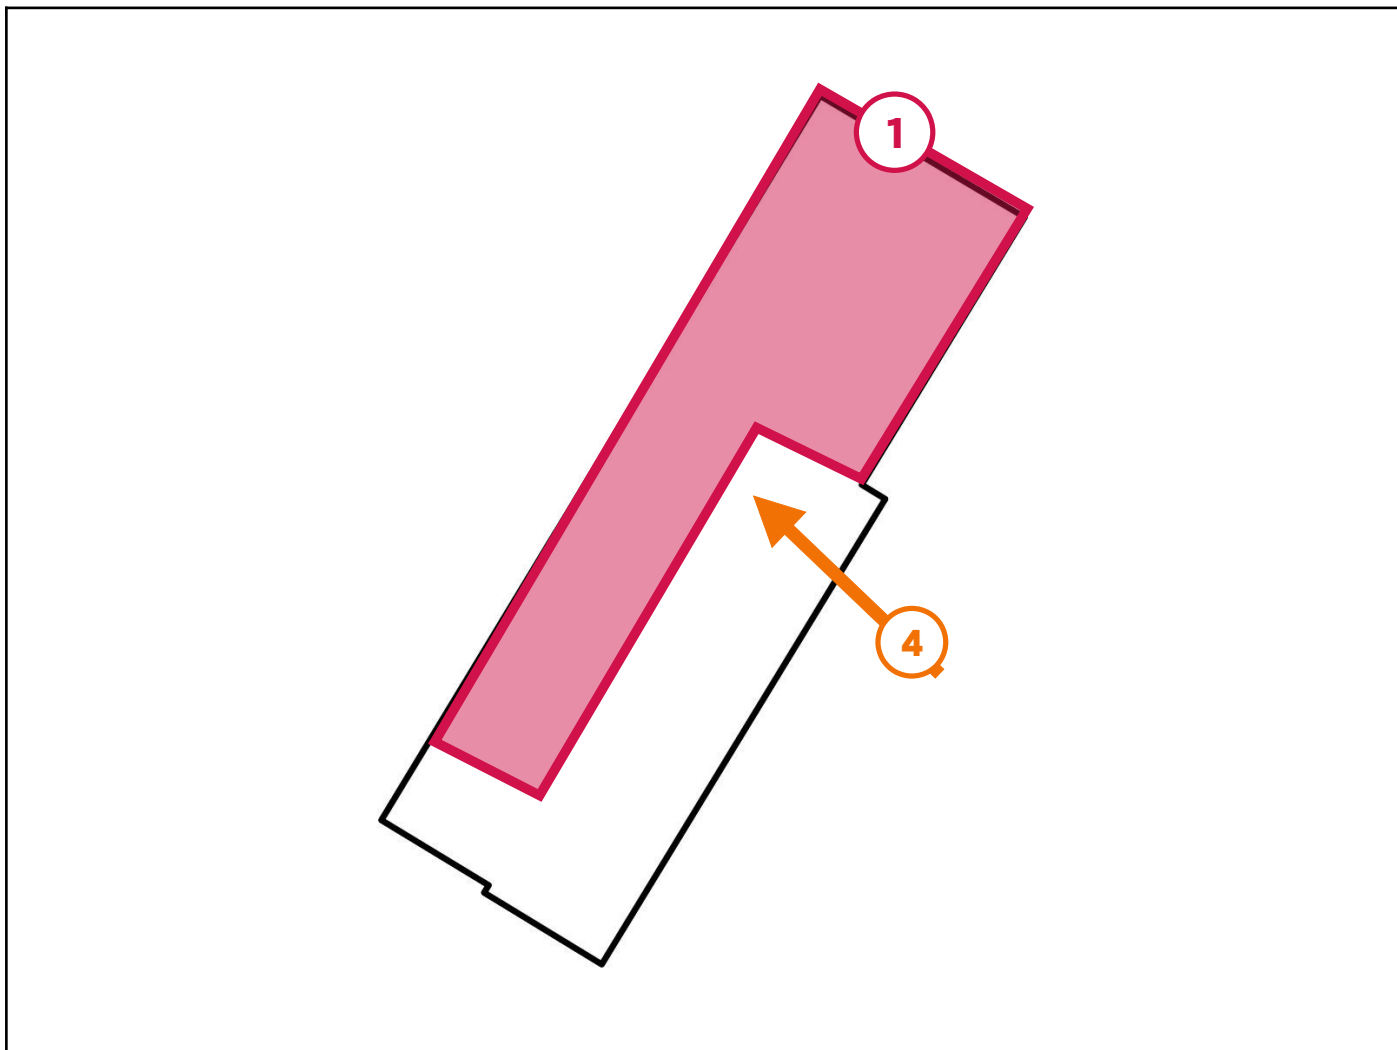
## Plan 2.2: Bijgebouw dak

Beschrijving	Type	Actie
1. Golfplaten op bijgebouw	Asbestmateriaal	Dringend verwijderen
4. Schouwpijp op bijgebouw	Asbestmateriaal	Verwijderen
