Asbestinventarisatetest

Vranksberg 18, 3040 Huldenberg

Attestnummer : 20250314-000459.000

Uitgegeven op : 14.03.2025

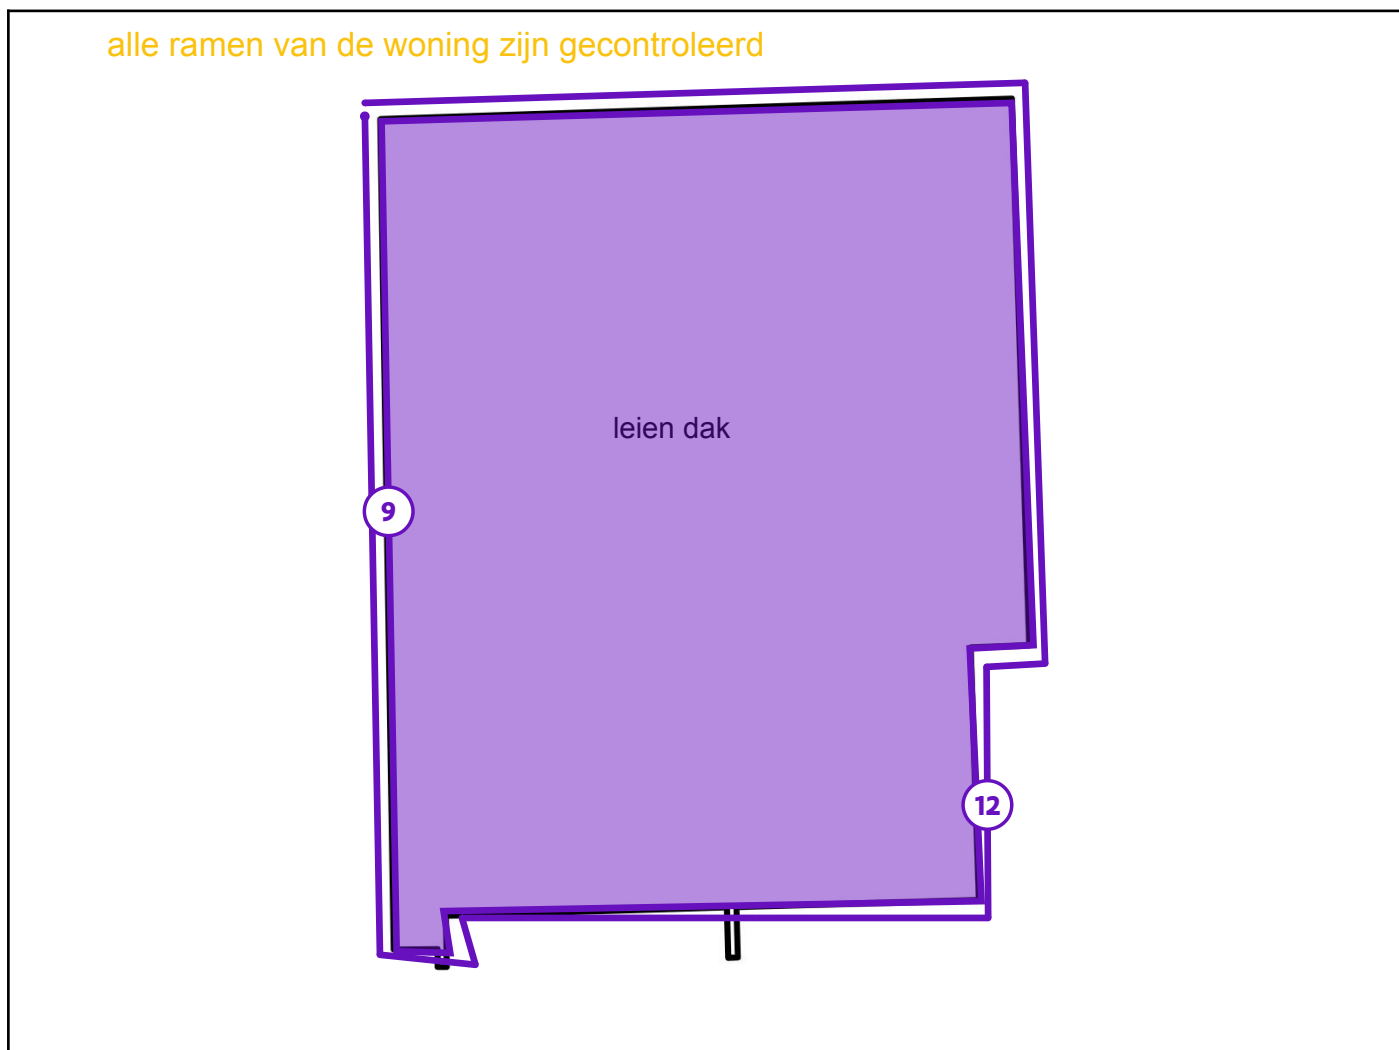
Plan 1.1: woning plan

Beschrijving	Type	Actie
8. Kit niet verdacht (visueel vastgesteld)	Advies	-
9. Dakconstructie niet verdacht	Advies	-
12. Dakgoot bevat niet asbestverdachte laag	Advies	-

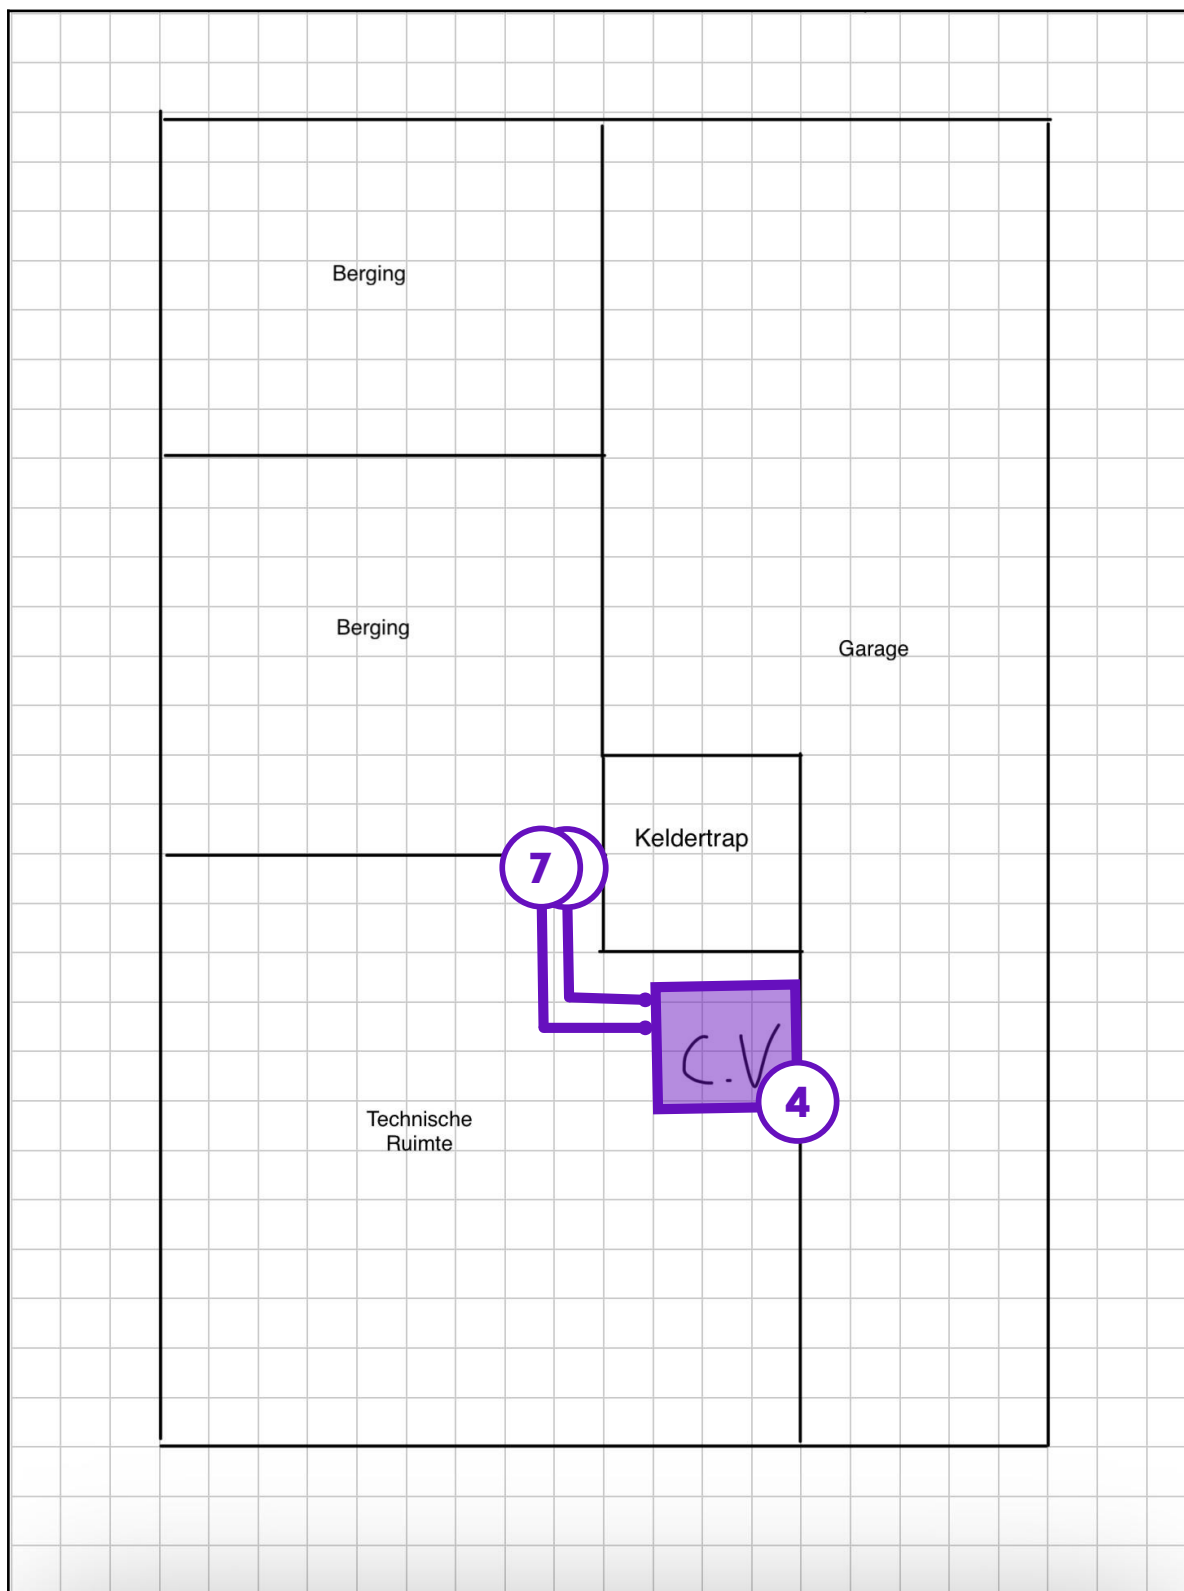
Plan 1.2: kelder

4. HVAC-installatie: informatie uit productnummer bouwjaar 2024	Advies	-
7. Leidingisolatie: niet verdacht	Advies	-

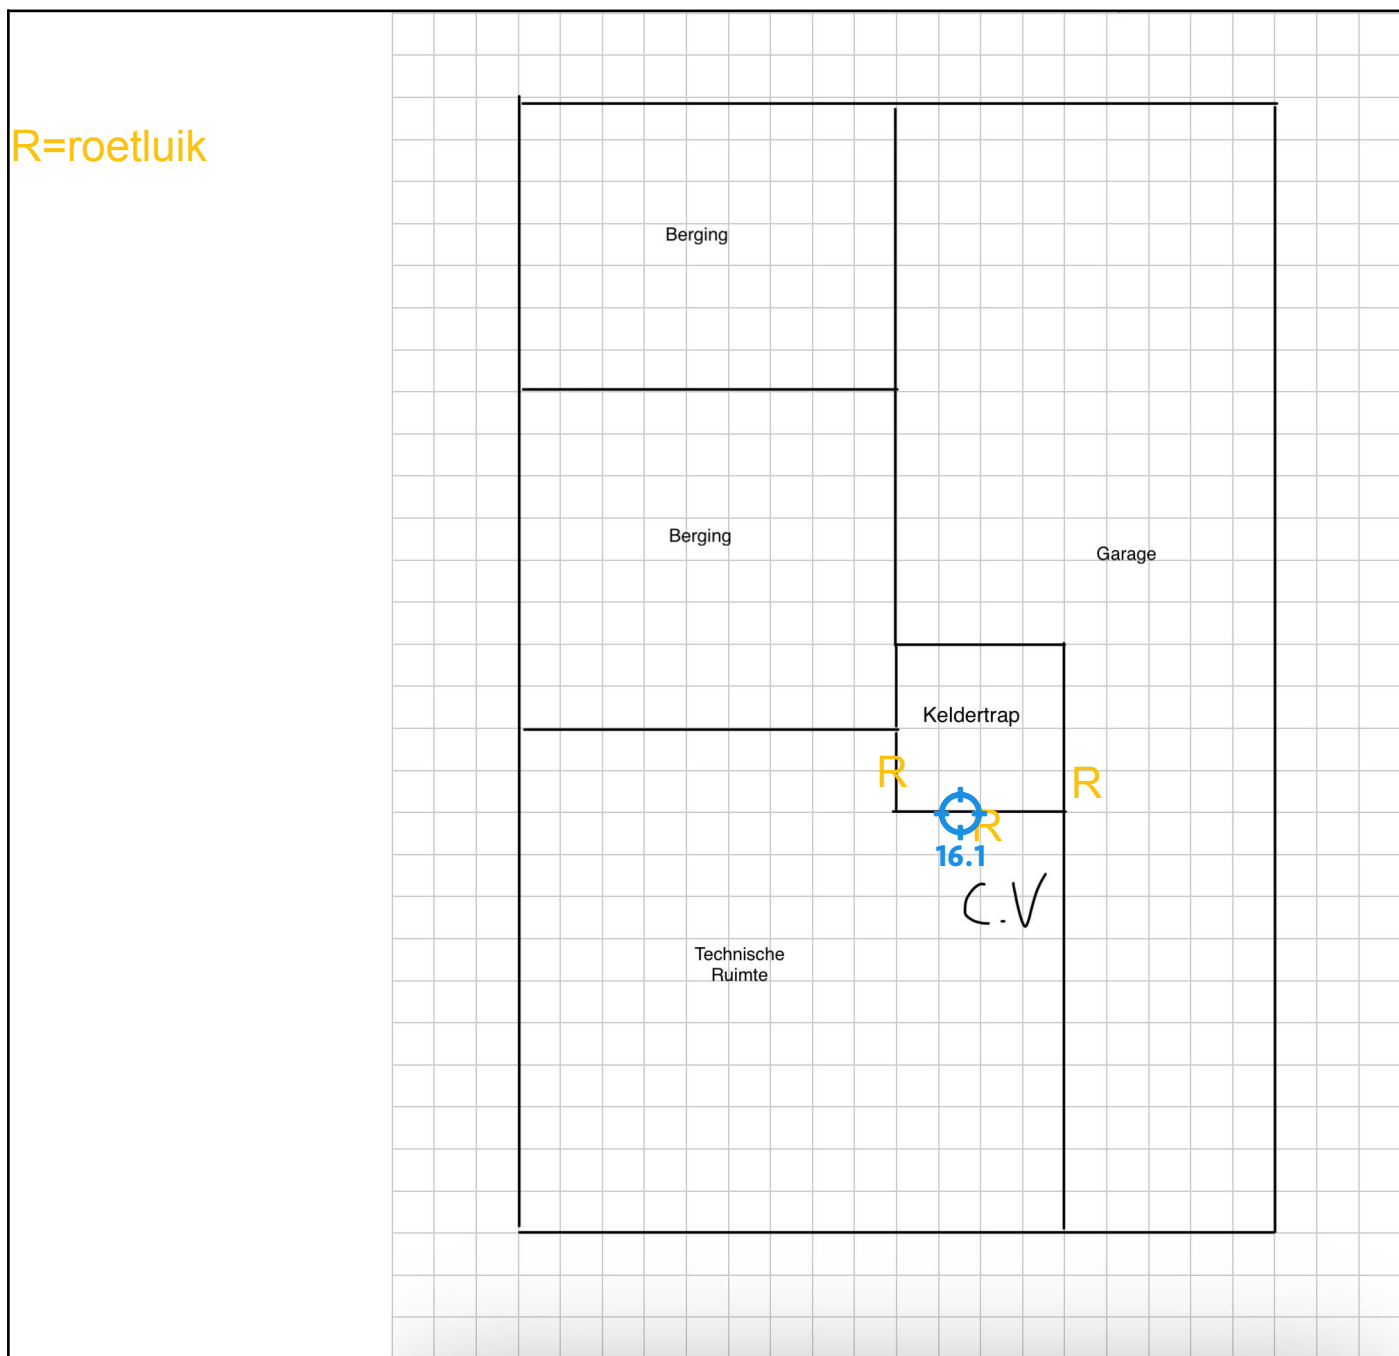
Plan 1.3: kelder

Beschrijving	Type	Actie
16. Roetluik met houder.	Geen asbest	-
16.1 Code: 3	Puntmonster	-

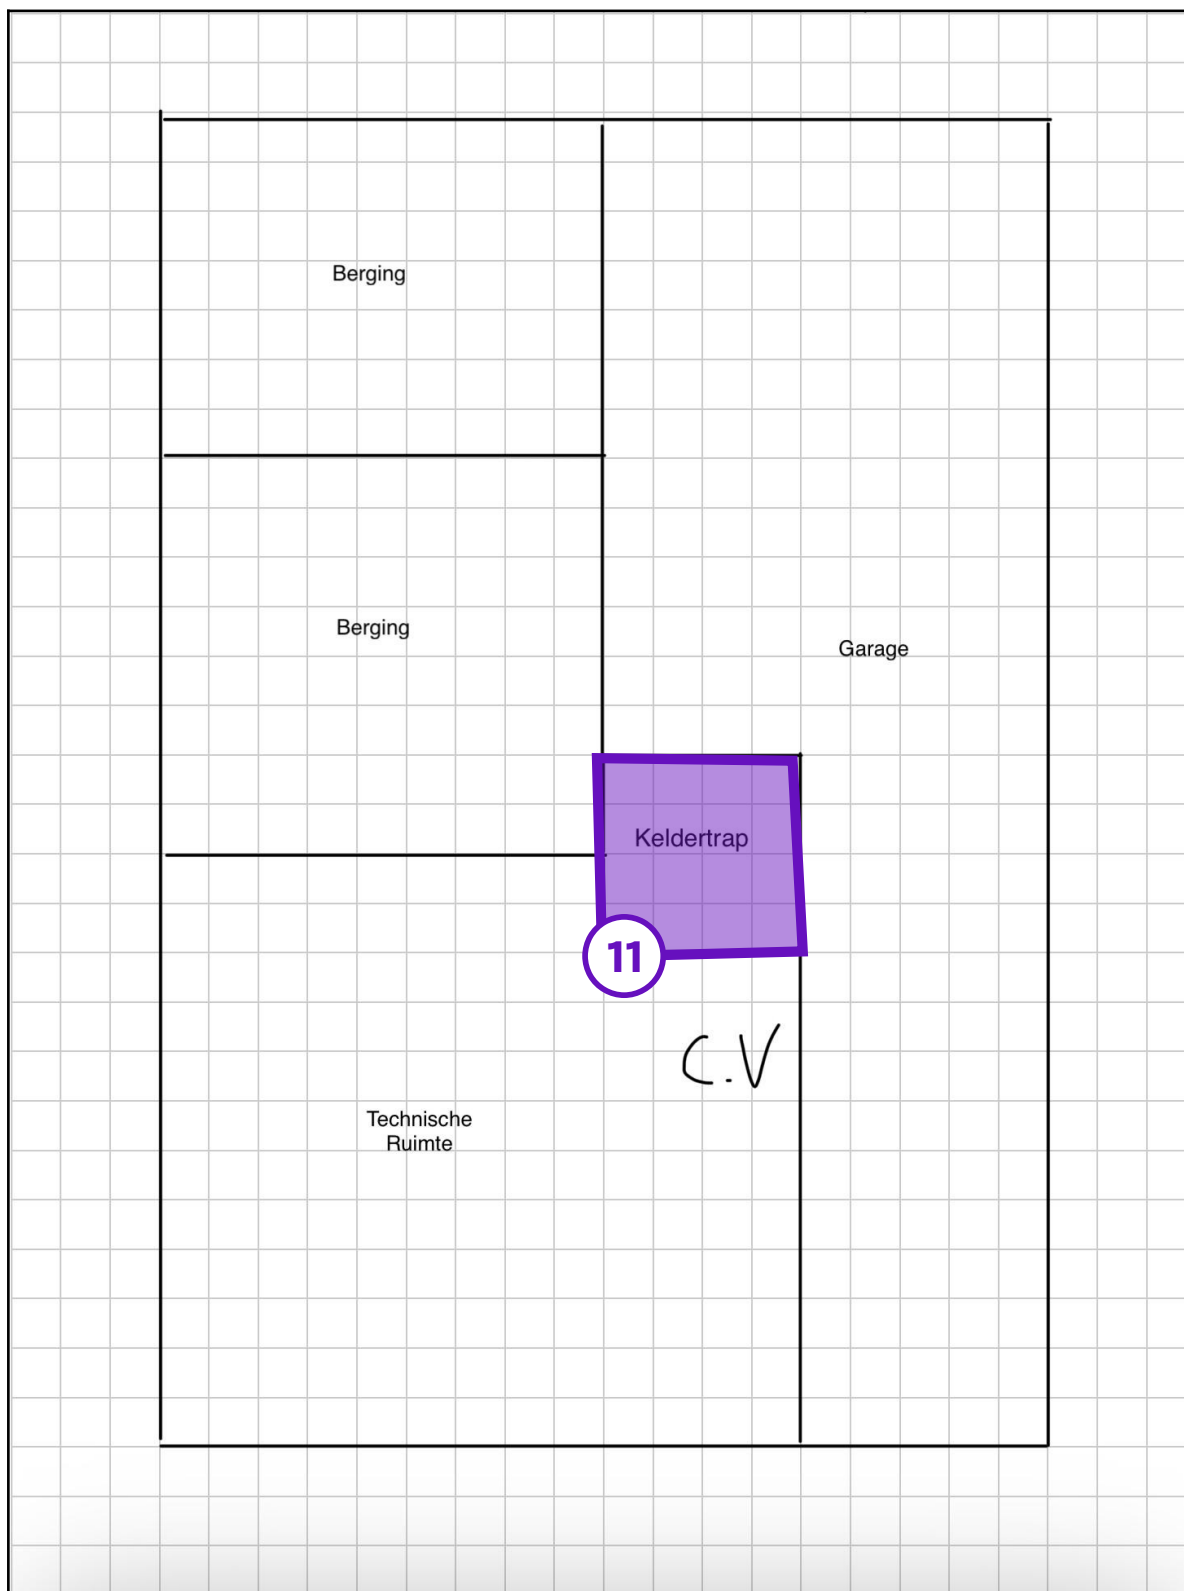
Plan 1.4: kelder

11. Vinylvloer niet verdacht.	Advies	-
-------------------------------	--------	---

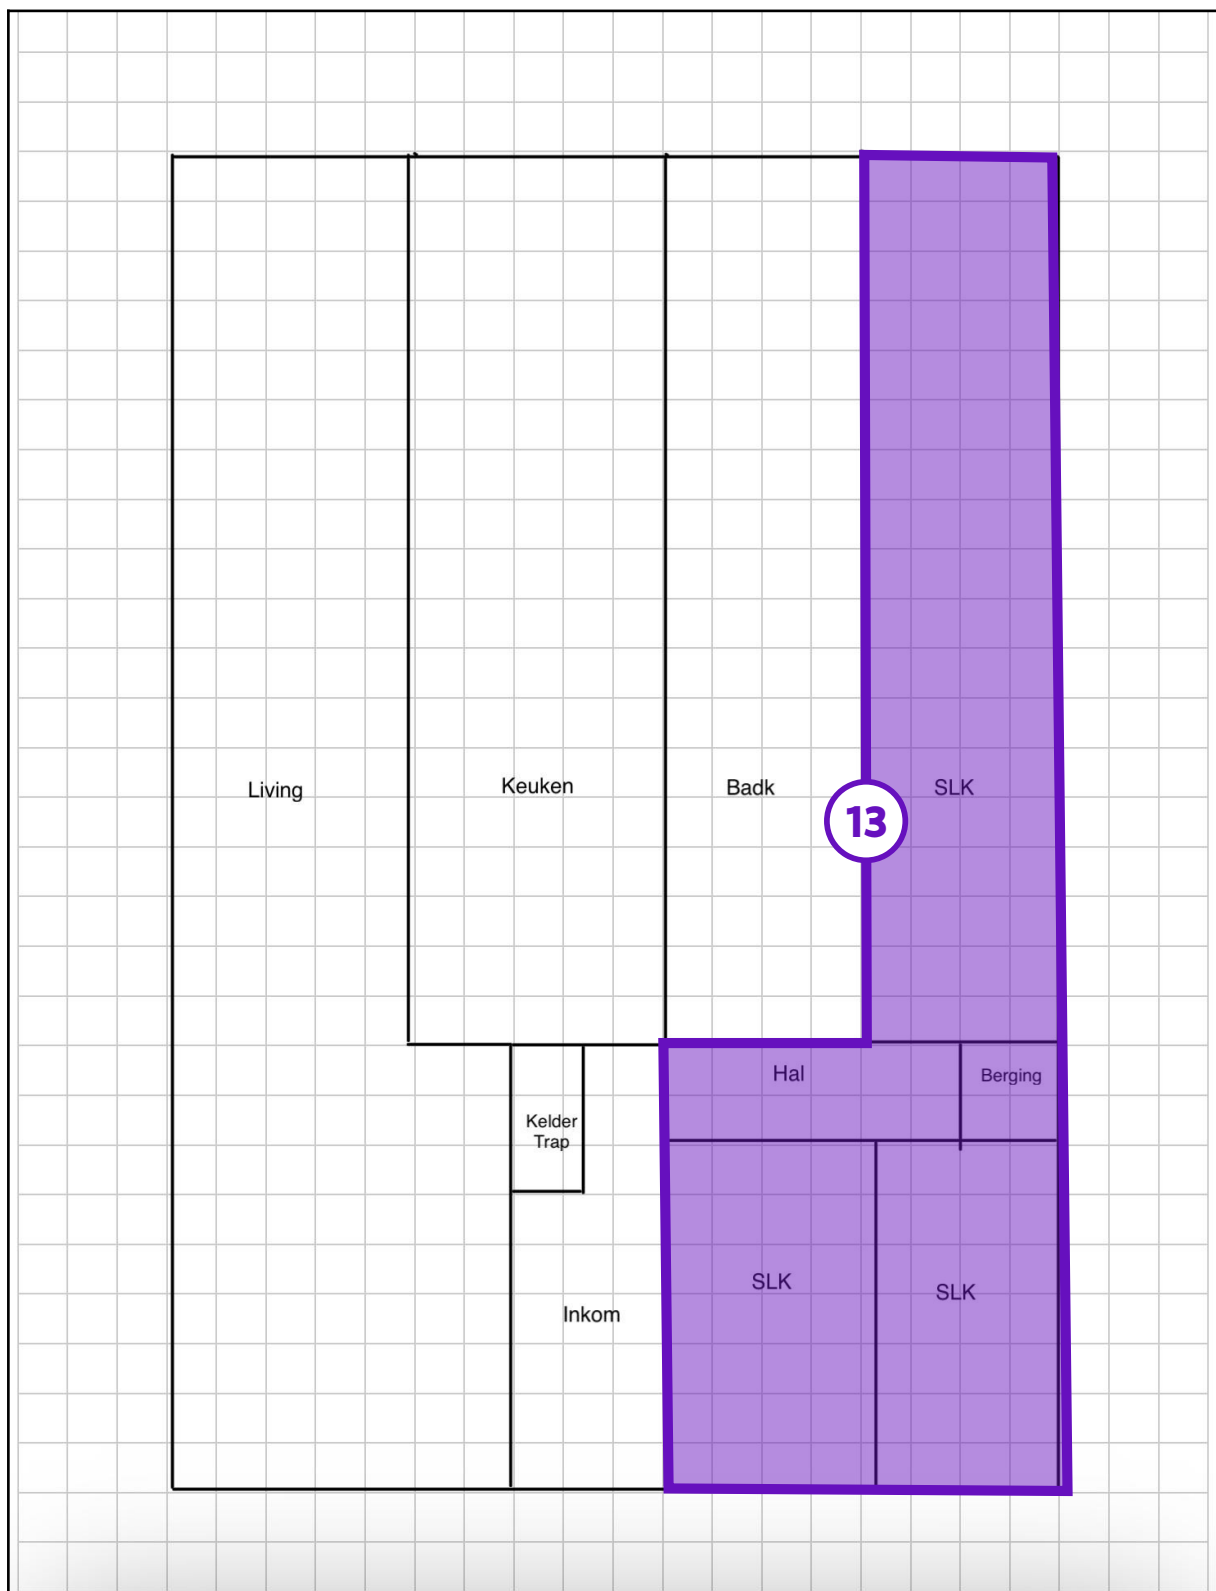
Plan 1.5: glv

13. laminaat vloeren	Advies	-
----------------------	--------	---

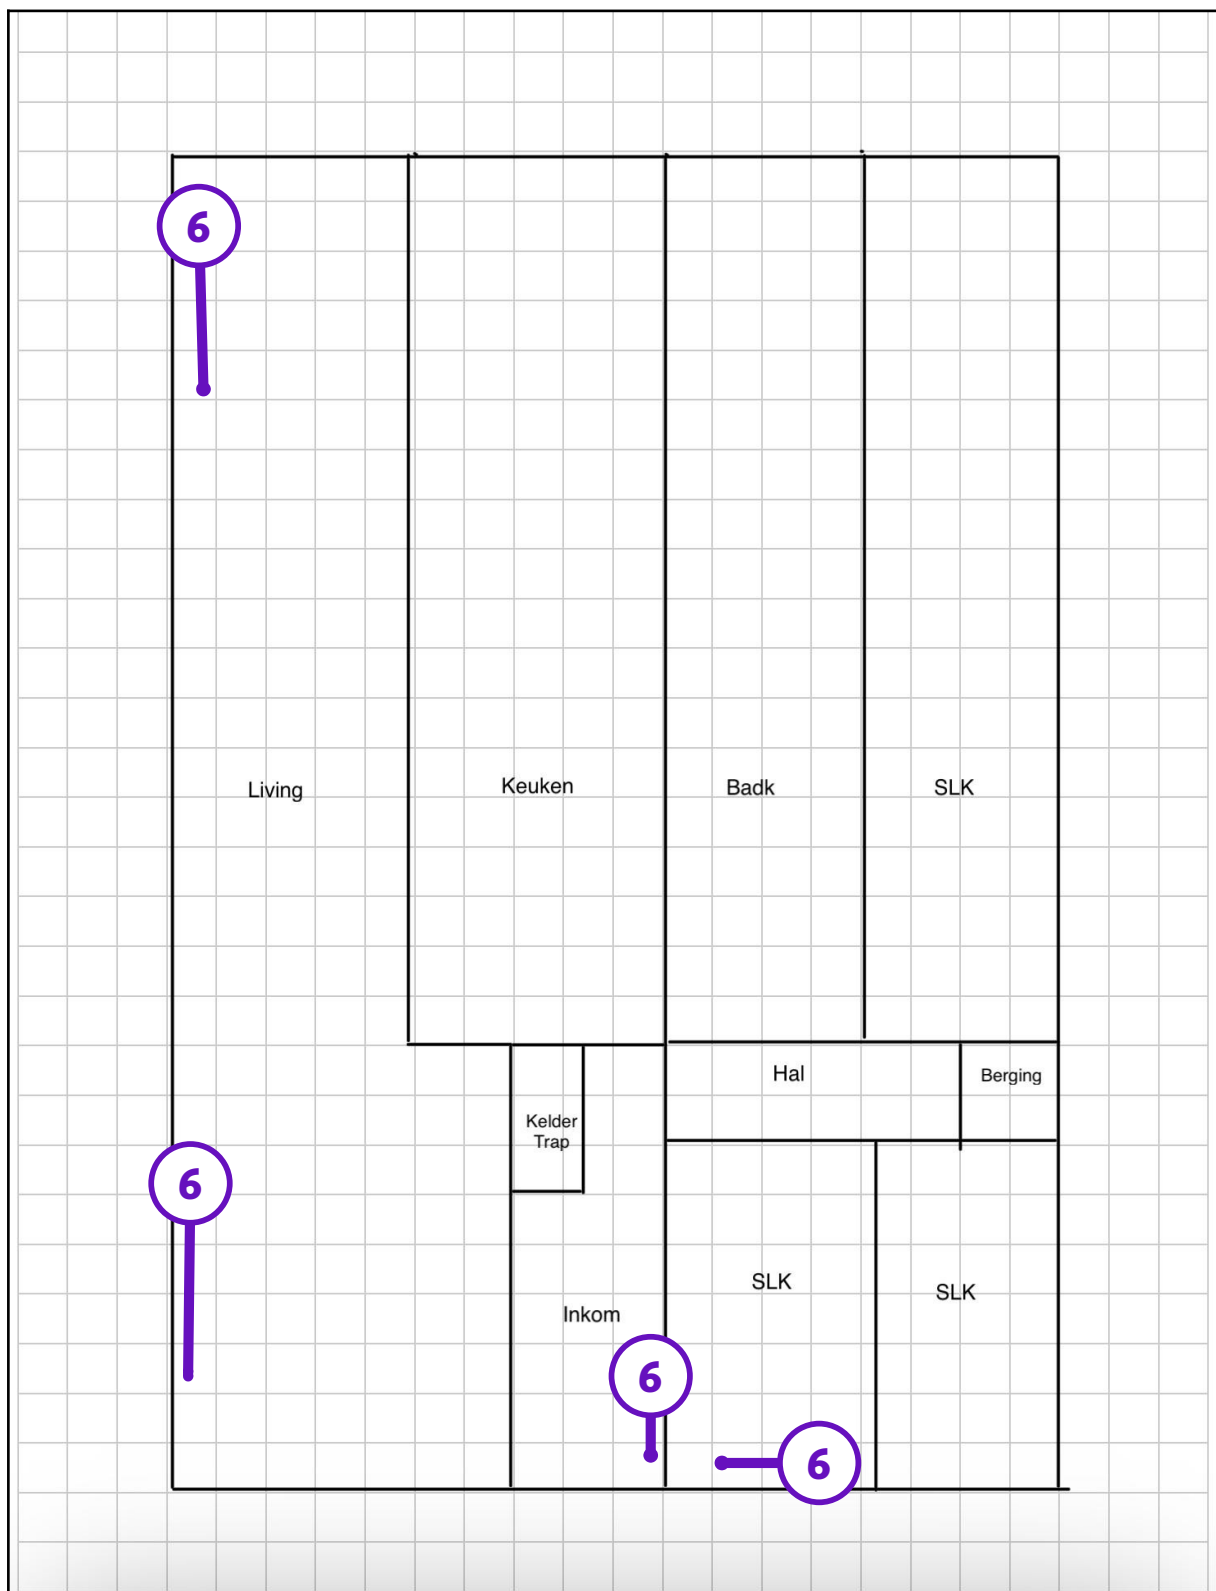
Plan 1.6: glv

6. Radiatoren.	Advies	-
----------------	--------	---

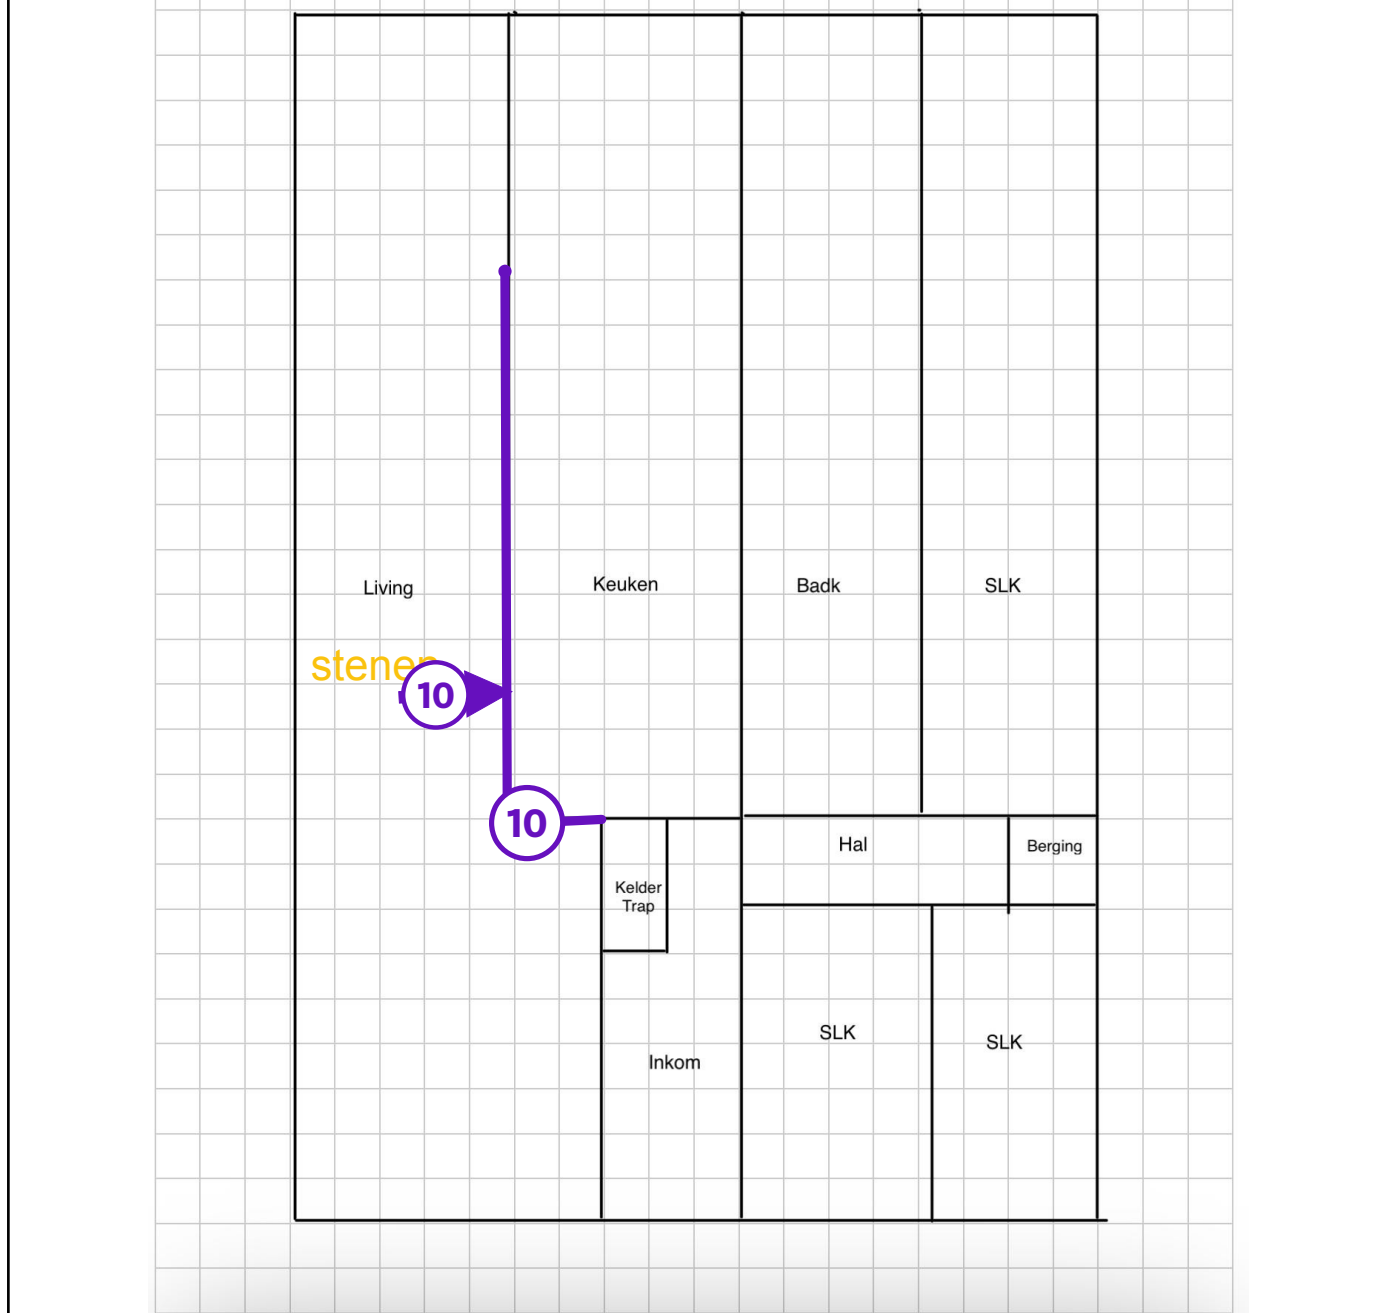
Plan 1.8: glv

alle muren zijn afgewerkt met valse wanden ex stenen muur in living

Beschrijving	Type	Actie
10. Valse wanden	Advies	-

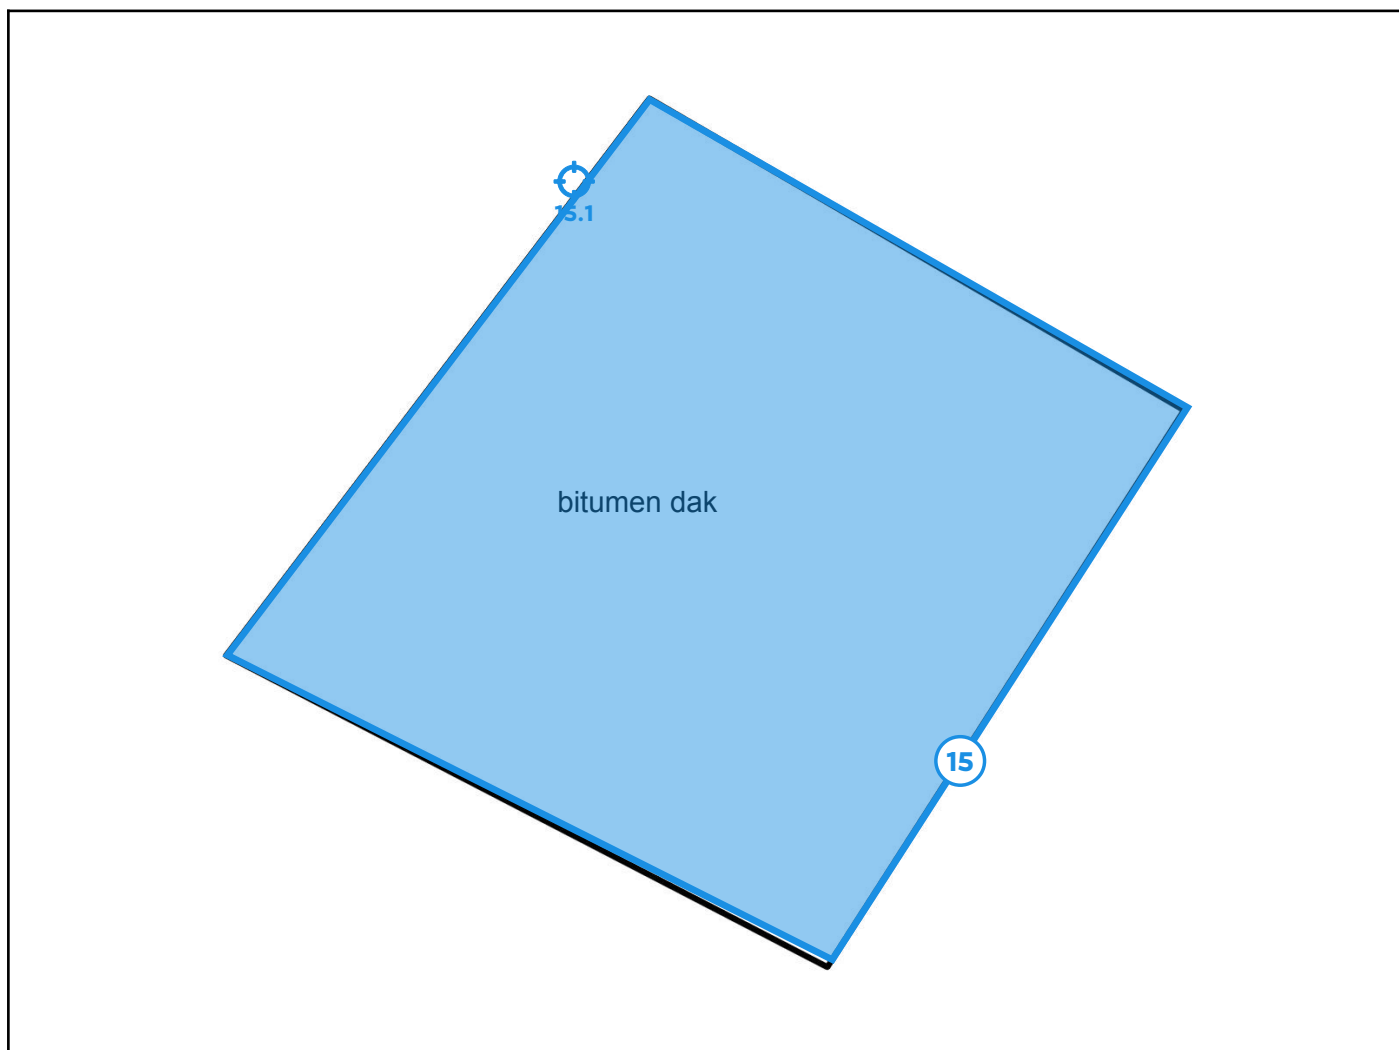
Plan 3.1: tuinhuis 1 plan

Beschrijving	Type	Actie
15. bitumen dak tuinhuis (met staalname).	Geen asbest	-
15.1 Code: 1	Puntmonster	-
