Asbestinventarisatetest

Aalstsesteenweg 100, 9506 Geraardsbergen

Attestnummer : 20241211-000266.000

Uitgegeven op : 11.12.2024

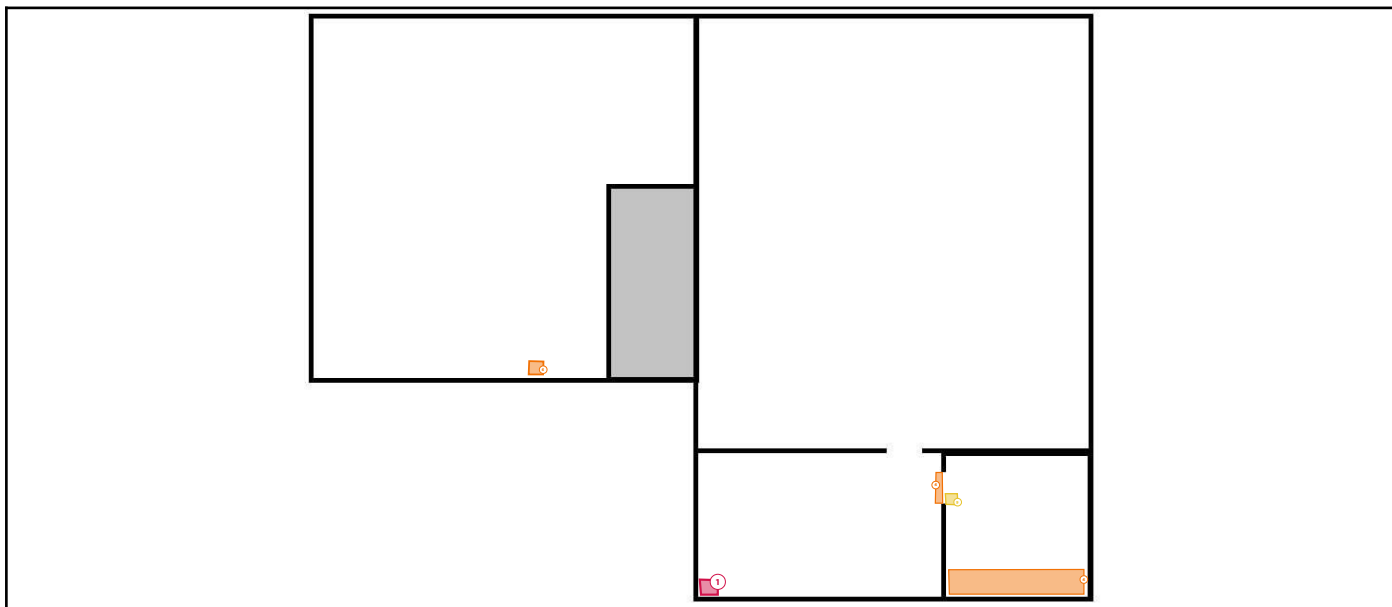
Plan 1.1: Kelder

Beschrijving	Type	Actie
1. Leien kelder	Asbestmateriaal	Dringend verwijderen
4. Glasalplaten koelcel	Asbestmateriaal	Verwijderen
6. Afdichting kraan kelder	Asbestmateriaal	Verwijderen
9. Elektrisch materiaal kelder	Asbestmateriaal	Zorgvuldig beheren

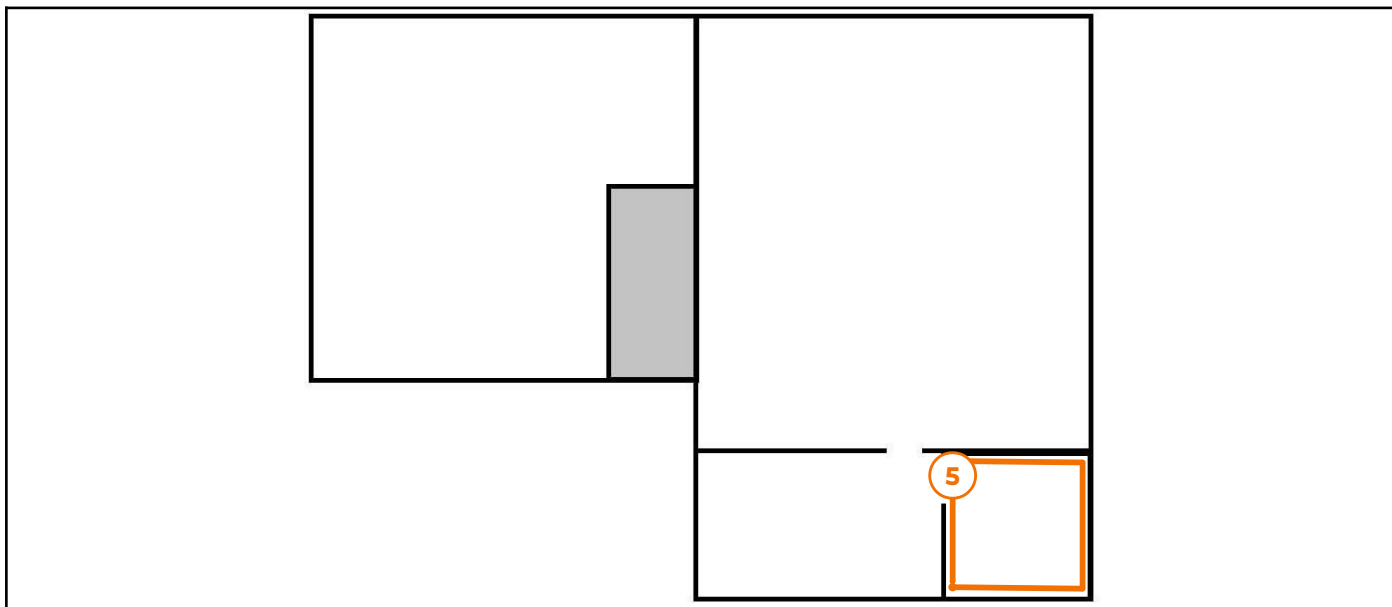
Plan 1.2: Kelder

Beschrijving	Type	Actie
5. Wandbekleding koelcel	Asbestmateriaal	Verwijderen

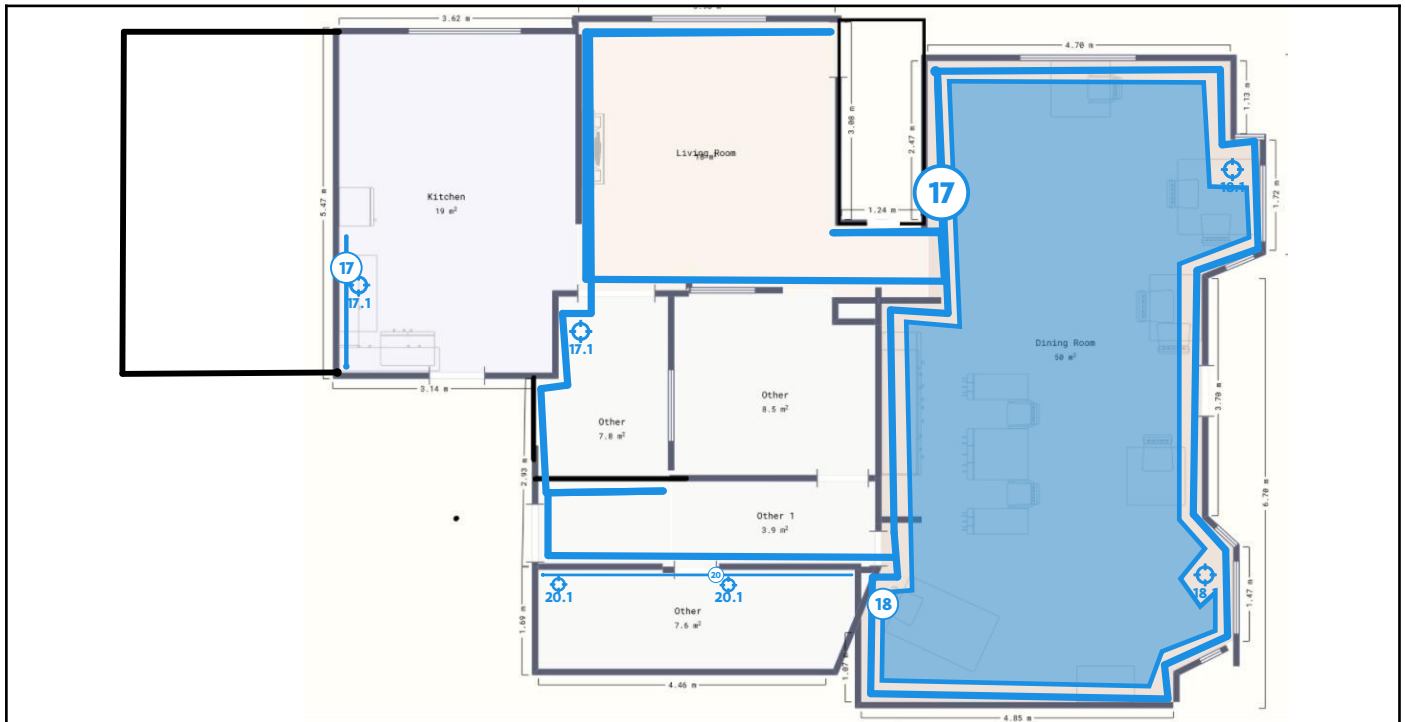
Plan 1.3: Gelijkvloers

Beschrijving	Type	Actie
17. Pleisterwerk muren horecazaak	Geen asbest	-
17.1 Code: 1379	Mengmonster	-
18. Pleisterwerk plafonds horecazaak	Geen asbest	-
18.1 Code: 1380	Mengmonster	-
20. Pleisterwerk muren wc's	Geen asbest	-
20.1 Code: 1381	Mengmonster	-

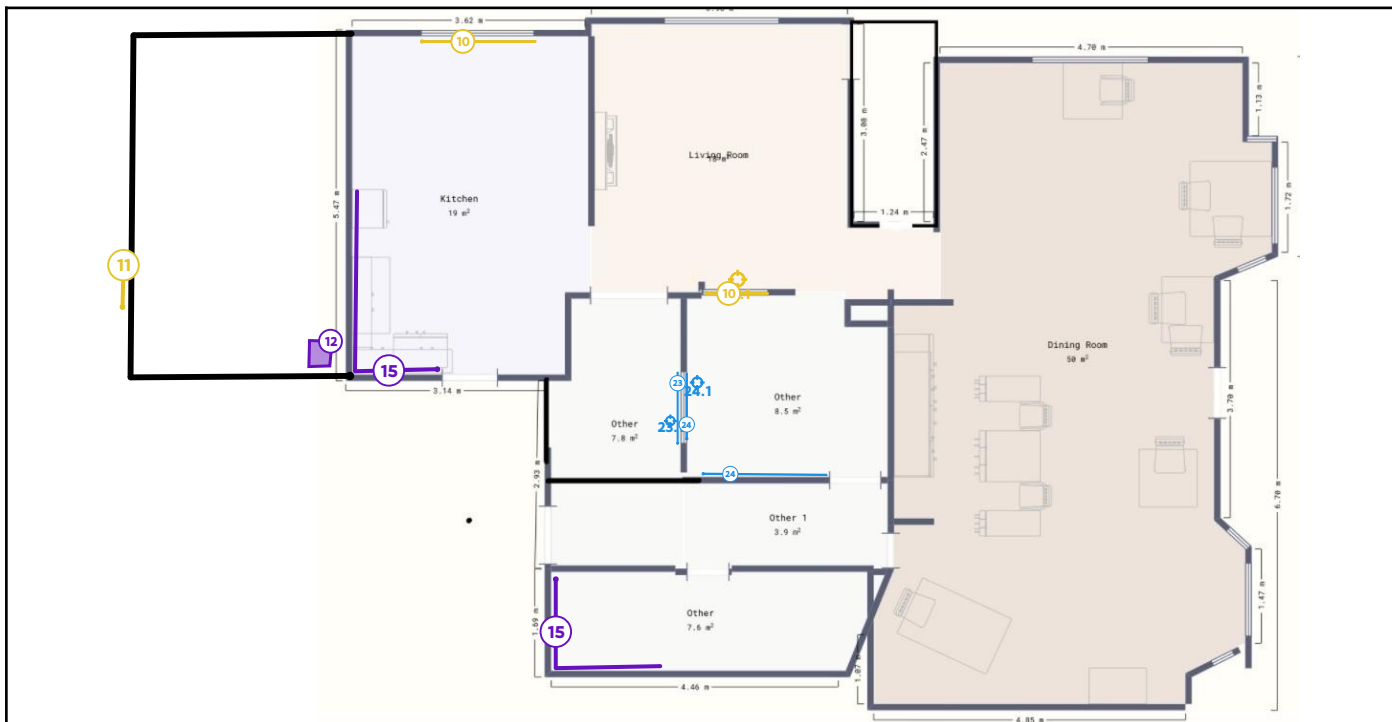
Plan 1.4: Gelijkvloers

Beschrijving	Type	Actie
10. Afdichting ramen keuken en tussenkamer	Asbestmateriaal	Zorgvuldig beheren
10.1 Code: 1384	Puntmonster	-
11. Afdichting raam aangrenzende garage	Asbestmateriaal	Zorgvuldig beheren
12. Putdeksel aangrenzde garage	Beperking	-
15. Lijmlaag achter wandtegels	Advies	-
23. Afdichting raam berging	Geen asbest	-
23.1 Code: 1385	Puntmonster	-
24. Afdichting ramen rokersruimte	Geen asbest	-
24.1 Code: 1386	Puntmonster	-

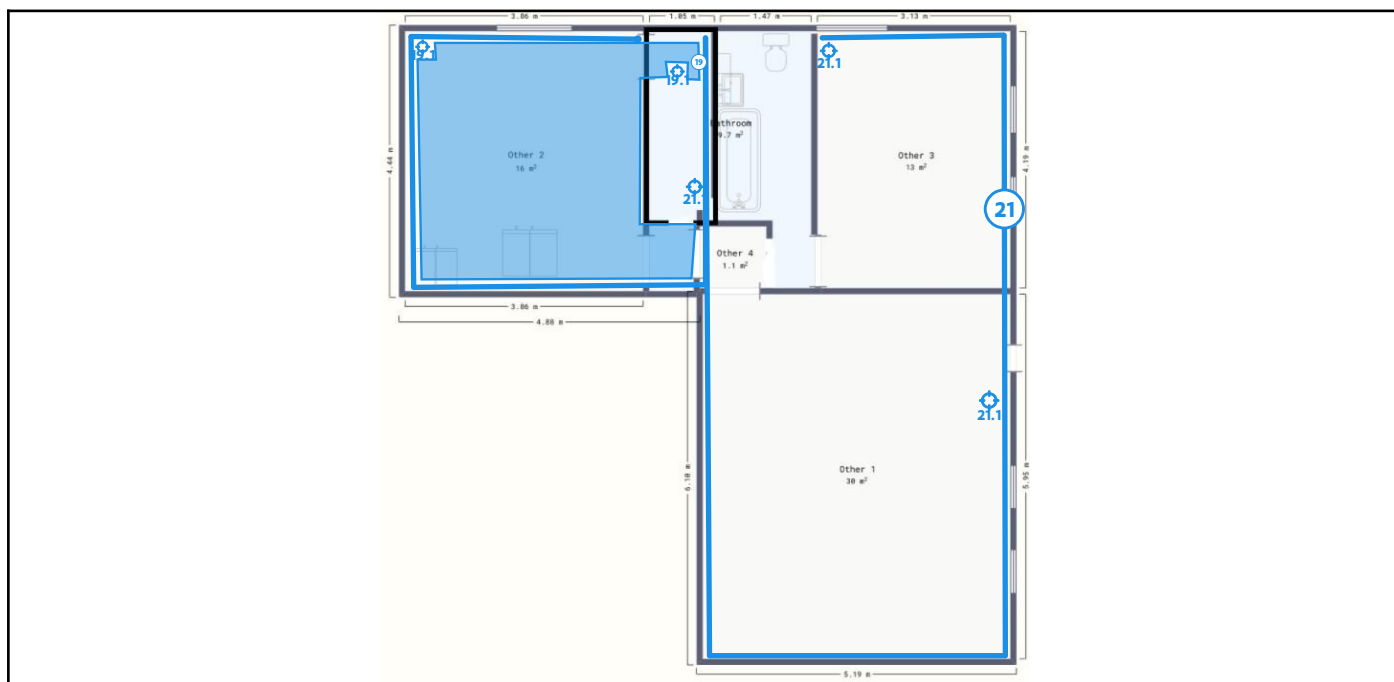
Plan 1.6: 1ste verdiep

Beschrijving	Type	Actie
19. Pleisterwerk plafonds woning	Geen asbest	-
19.1 Code: 1383	Mengmonster	-
21. Pleisterwerk muren woning	Geen asbest	-
21.1 Code: 1382	Mengmonster	-

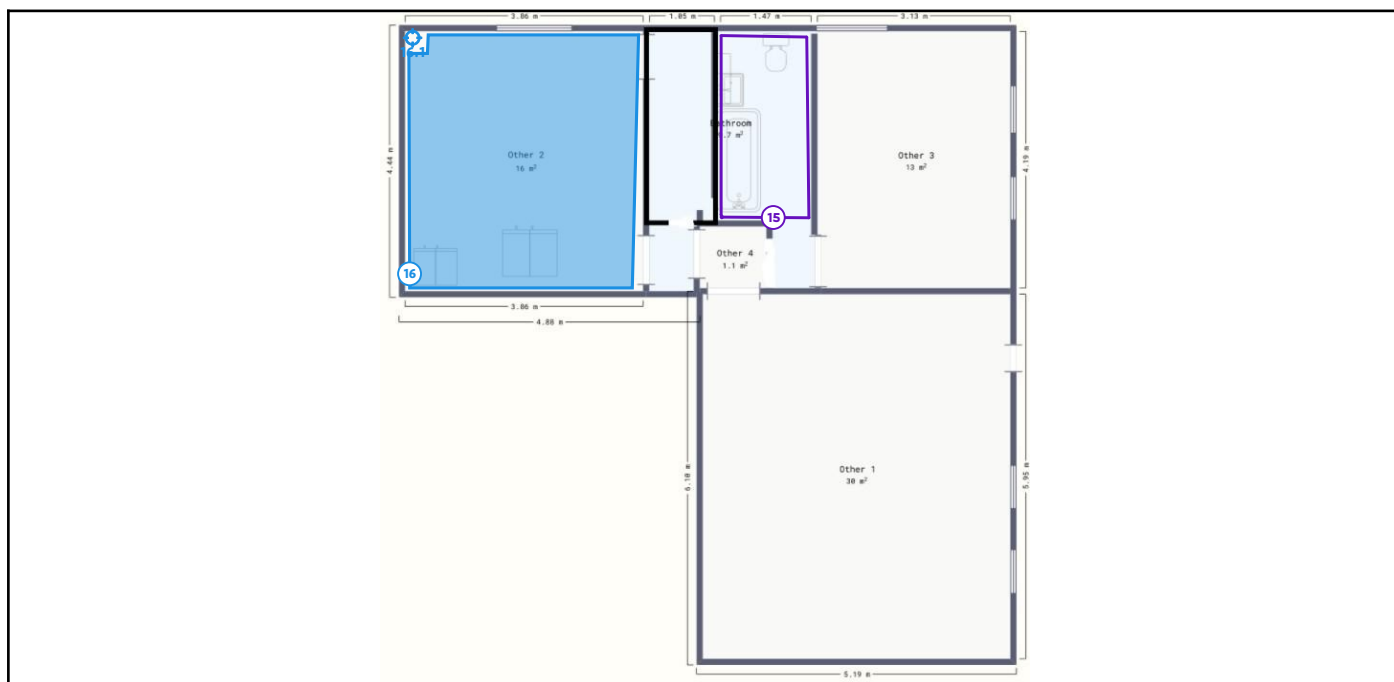
Plan 1.7: 1ste verdiep

Beschrijving	Type	Actie
15. Lijm laag achter wandtegels	Advies	-
16. Vinylvloerbekleding slaapkamer	Geen asbest	-
16.1 Code: 1387	Puntmonster	-

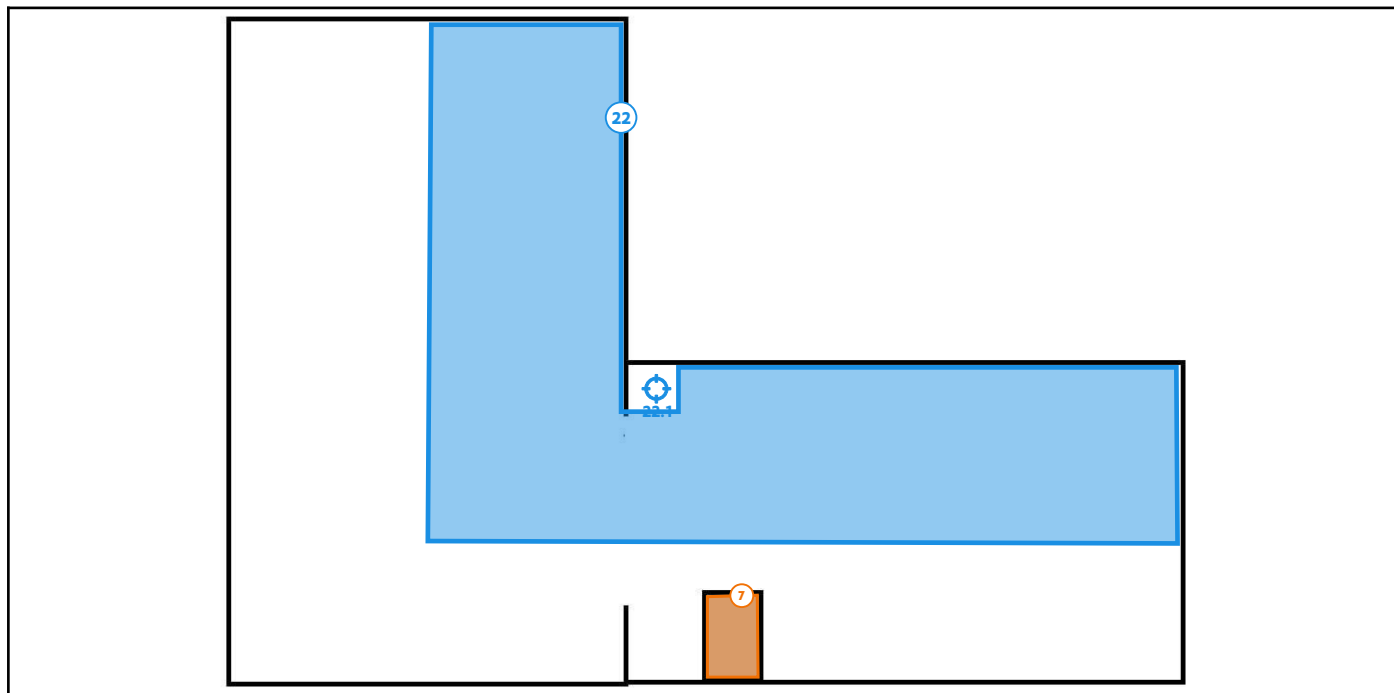
Plan 1.8: Zolder

Beschrijving	Type	Actie
7. Platen zoldertrap	Asbestmateriaal	Verwijderen
22. Onderdakplaten	Geen asbest	-
22.1 Code: 1388	Puntmonster	-

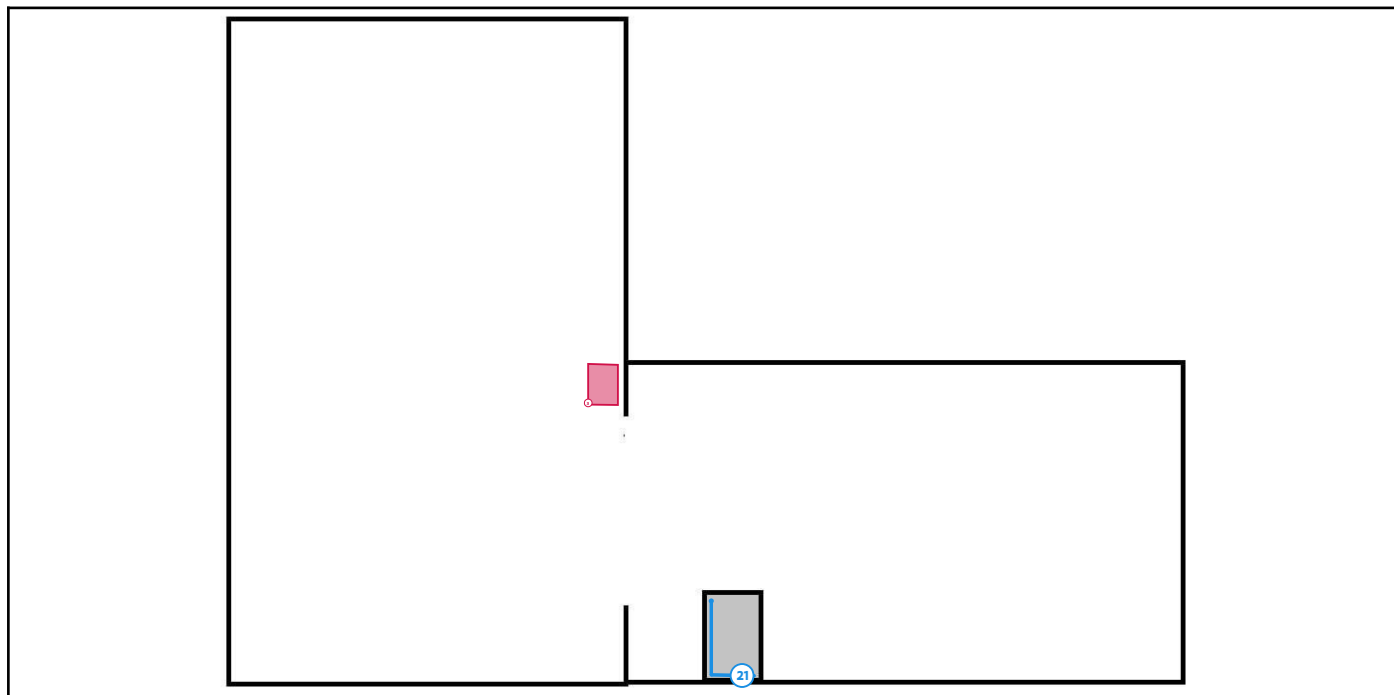
Plan 1.9: Zolder

Beschrijving	Type	Actie
3. Leien zolder	Asbestmateriaal	Dringend verwijderen
21. Pleisterwerk muren woning	Geen asbest	-

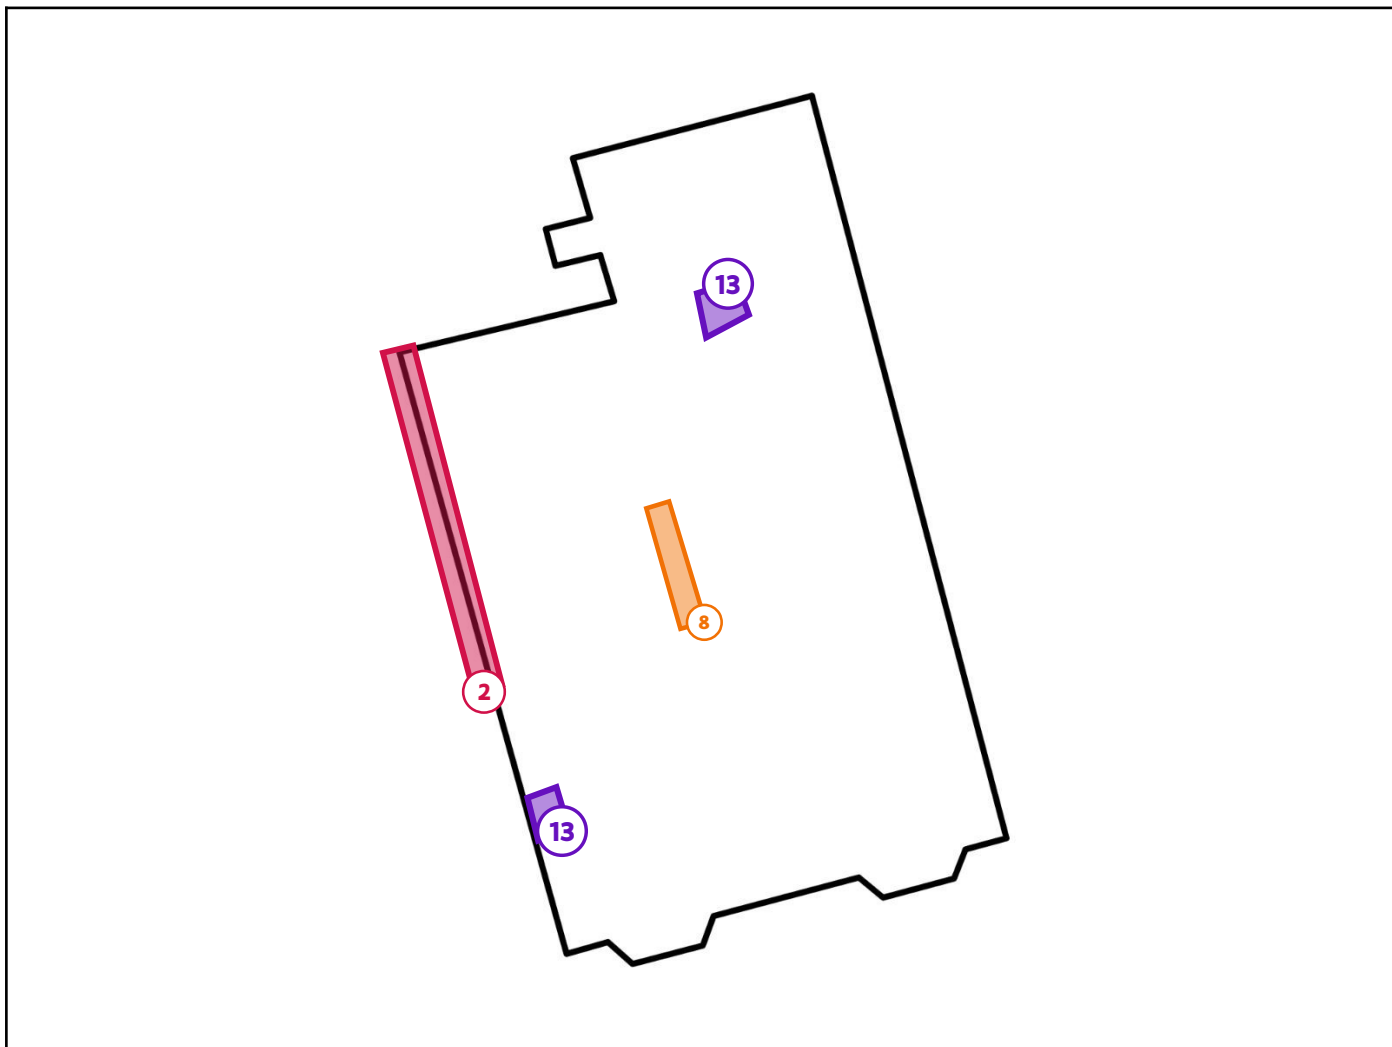
Plan 1.10: Bovenaanzicht

Beschrijving	Type	Actie
2. Slib in dakgoot	Asbestmateriaal	Dringend verwijderen
8. Gevelleien	Asbestmateriaal	Verwijderen
13. Gemetselde schouwen	Beperking	-

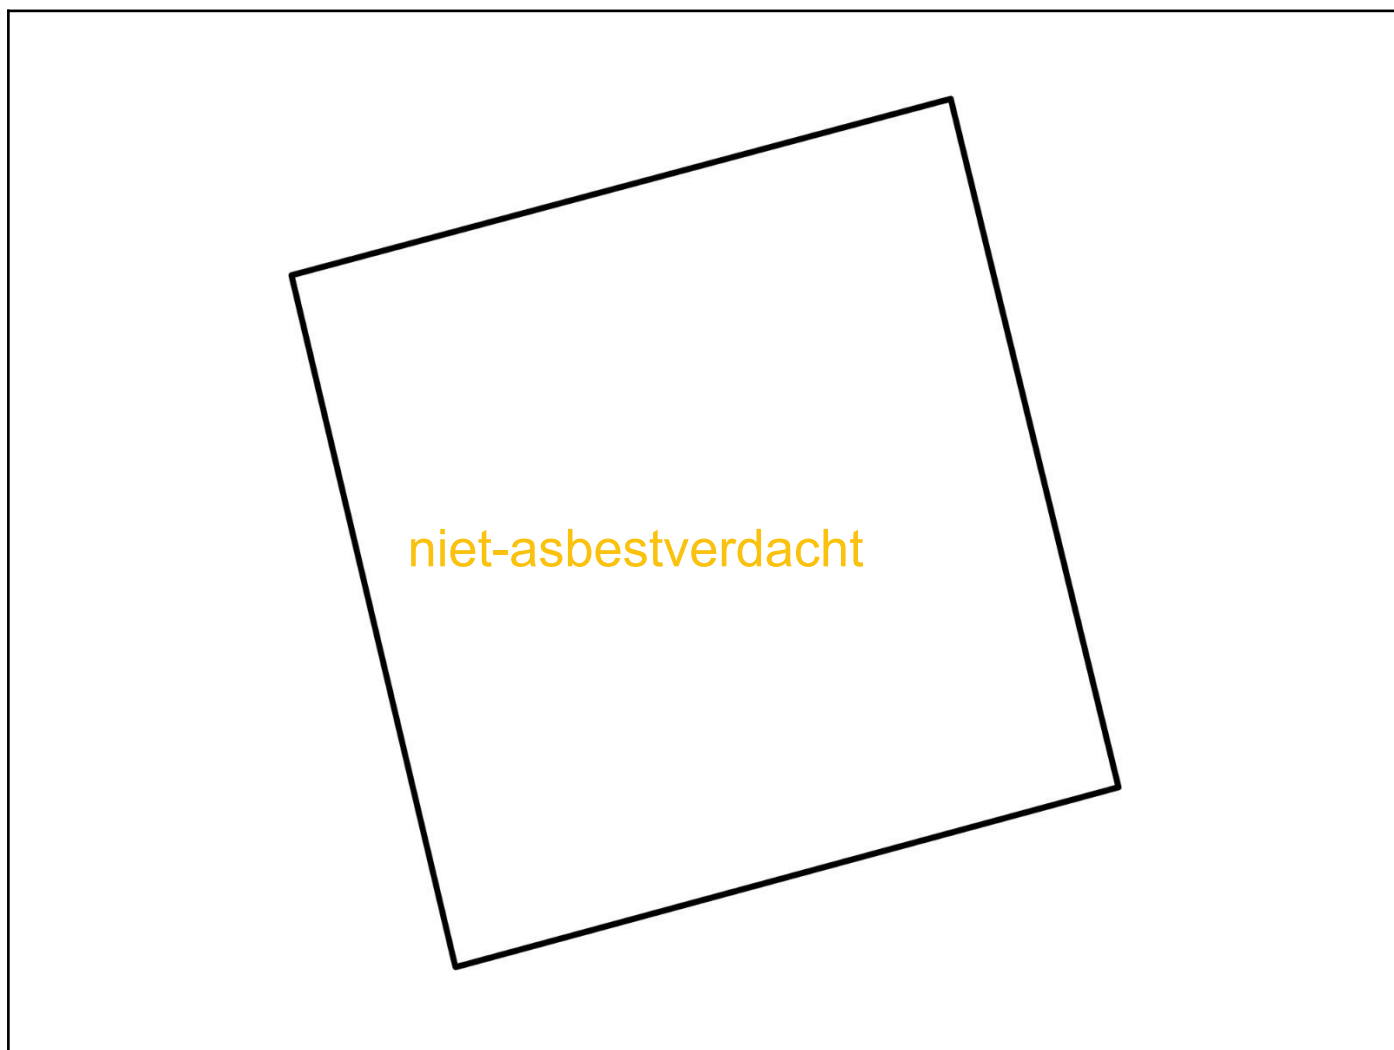
Plan 2.1: Bovenaanzicht

Beschrijving	Type	Actie
14. Garages	Advies	-

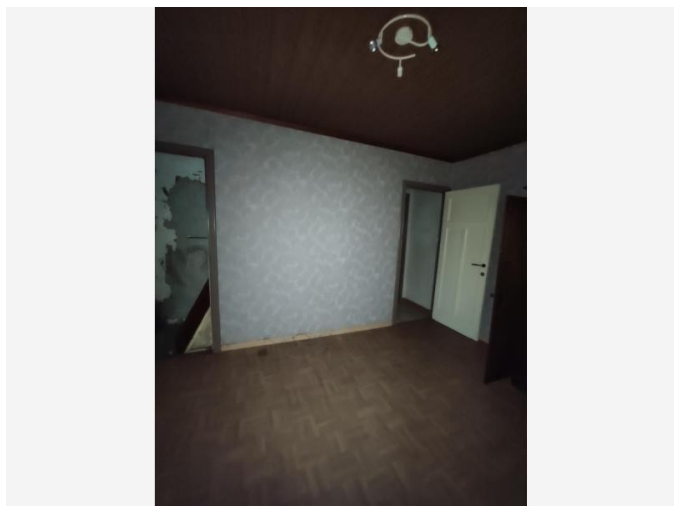
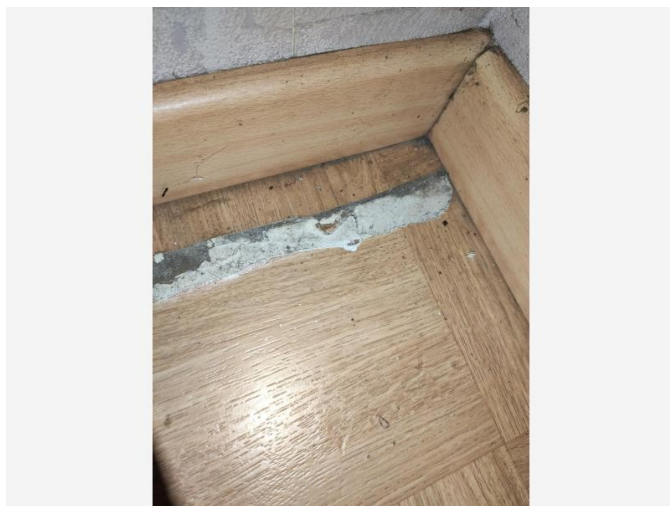
Beschrijving	Vinylvloerbekleding slaapkamer
Omgeving	Binnen
Primaire drager	Vloer
Bindmiddel van materiaal	Karton - papier - viltachtig
Gebondenheid op basis van bindmiddel	Niet-hechtgebonden
Hoeveelheid (oppervlakte - aantal)	• 16,00 m ² - 1 stuk
Totale oppervlakte	16,00 m ²
Identificatiemethode	Vaststelling met monsternamen
Destructieve handeling voor identificatie	Nee
Opmerking	Het betreft de vinylvloerbekleding van de slaapkamer aan de achterkant van het gebouw op het 1ste verdiep. De hoeveelheid is geschat.

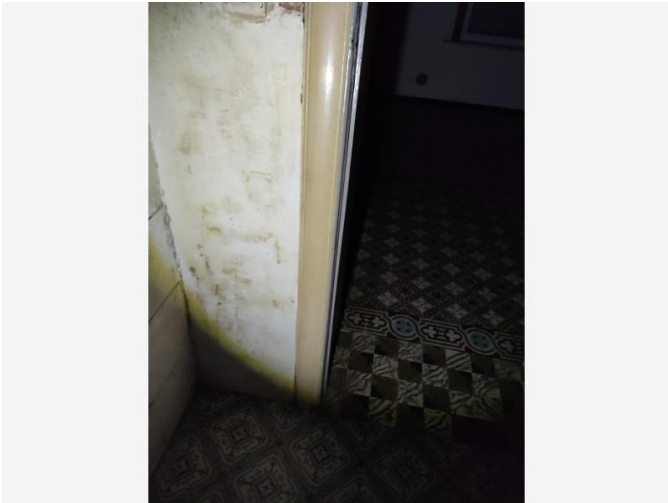
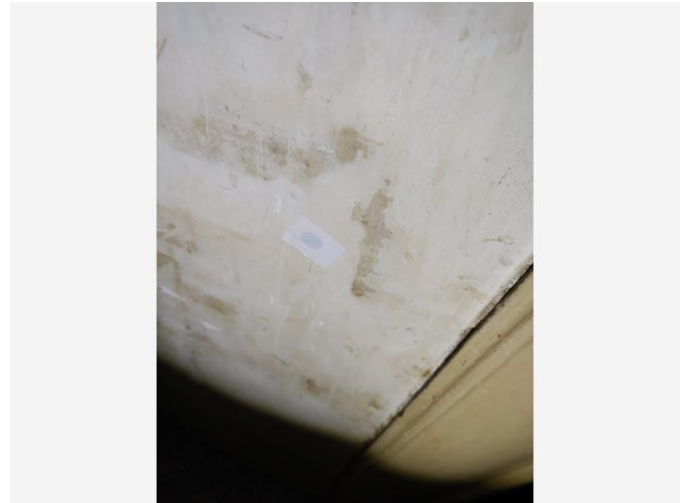
Beschrijving	Pleisterwerk muren horecazaak
Omgeving	Binnen
Primaire drager	Binnenwand
Bindmiddel van materiaal	Gips - kalk
Gebondenheid op basis van bindmiddel	Niet-hechtgebonden
Hoeveelheid (oppervlakte - dikte - aantal)	• 150,00 m ² - 1,50 cm - 1 stuk
Totaal volume	2,25 m ³
Identificatiemethode	Vaststelling met monsternamen
Destructieve handeling voor identificatie	Nee
Opmerking	Door afwezigheid van pleisterwerk aan de binnenwanden van een stookruimte en trappenhal, werden alleen puntmonsters van een natte ruimte (keuken) en individuele ruimte (berging) opgenomen in het mengmonster. De hoeveelheid is geschat.

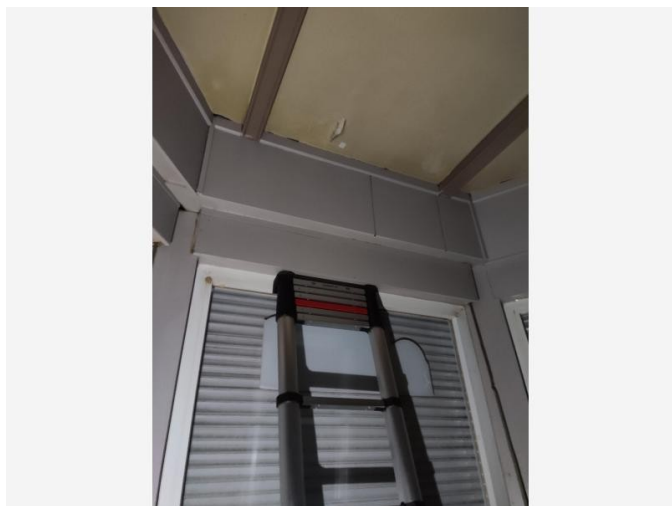
Beschrijving	Pleisterwerk plafonds horecazaak
Omgeving	Binnen
Primaire drager	Plafond
Bindmiddel van materiaal	Gips - kalk
Gebondenheid op basis van bindmiddel	Niet-hechtgebonden
Hoeveelheid (oppervlakte - dikte - aantal)	• 50,00 m ² - 2,00 cm - 1 stuk
Totaal volume	1,00 m ³
Identificatiemethode	Vaststelling met monstername
Destructieve handeling voor identificatie	Nee
Opmerking	In de horecazaak zijn alleen de plafonds van de caféruimte bepleisterd. Om die reden werden 2 puntmonsters van die ruimte opgenomen in het mengmonster. De hoeveelheid is geschat.

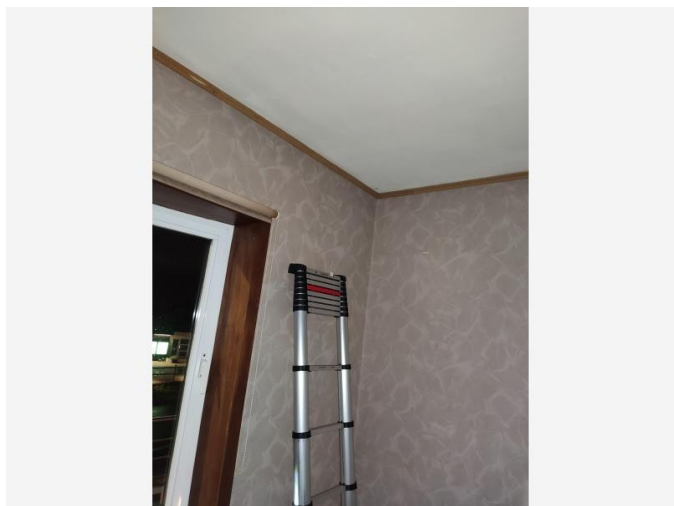
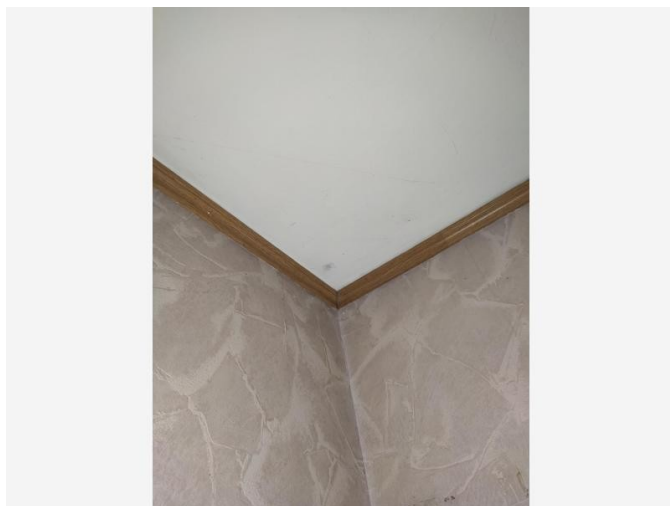
Beschrijving	Pleisterwerk plafonds woning
Omgeving	Binnen
Primaire drager	Plafond
Bindmiddel van materiaal	Gips - kalk
Gebondenheid op basis van bindmiddel	Niet-hechtgebonden
Hoeveelheid (oppervlakte - dikte - aantal)	• 16,00 m ² - 1,50 cm - 1 stuk
Totaal volume	0,24 m ³
Identificatiemethode	Vaststelling met monstername
Destructieve handeling voor identificatie	Nee
Opmerking	Door afwezigheid van pleisterwerk aan de plafonds van een natte ruimte en stookruimte werden alleen puntmonsters van een individuele ruimte (slaapkamer) en trappenhuis (trap naar 1ste verdiep) opgenomen in het mengmonster. De hoeveelheid is geschat.

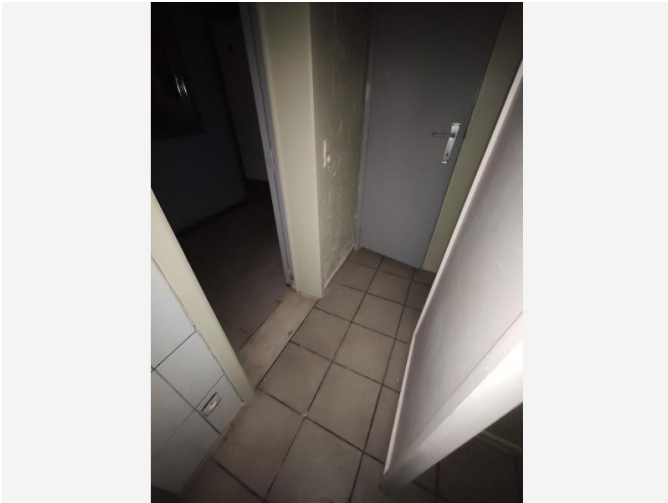
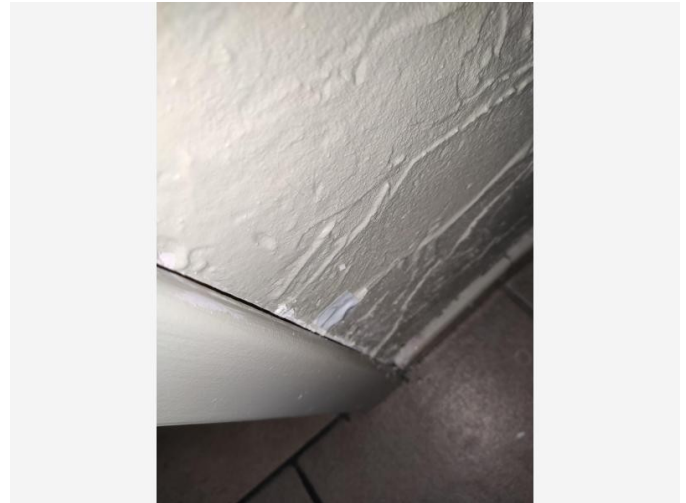
Beschrijving	Pleisterwerk muren wc's
Omgeving	Binnen
Primaire drager	Binnenwand
Bindmiddel van materiaal	Gips - kalk
Gebondenheid op basis van bindmiddel	Niet-hechtgebonden
Hoeveelheid (oppervlakte - dikte - aantal)	• 15,00 m ² - 1,00 cm - 1 stuk
Totaal volume	0,15 m ³
Identificatiemethode	Vaststelling met monstername
Destructieve handeling voor identificatie	Nee
Opmerking	De binnenwanden van de wc-ruimte van de horecazaak zijn bekleed met een ander type pleisterwerk en daarom apart bemonsterd. Er werden 2 puntmonsters opgenomen in het mengmonster. De hoeveelheid is geschat.

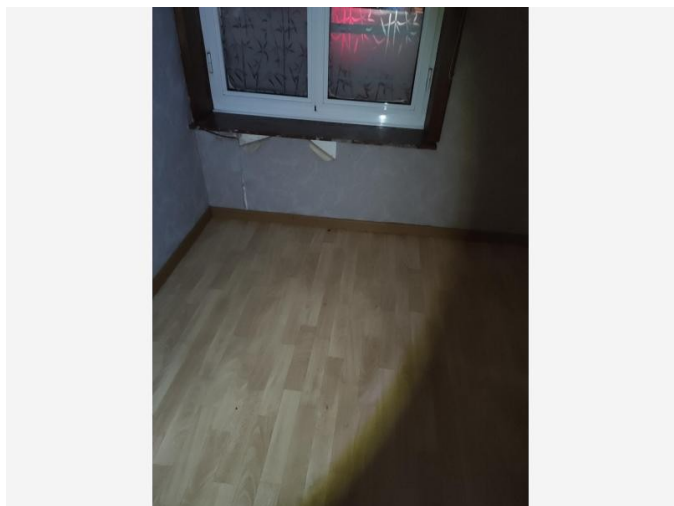
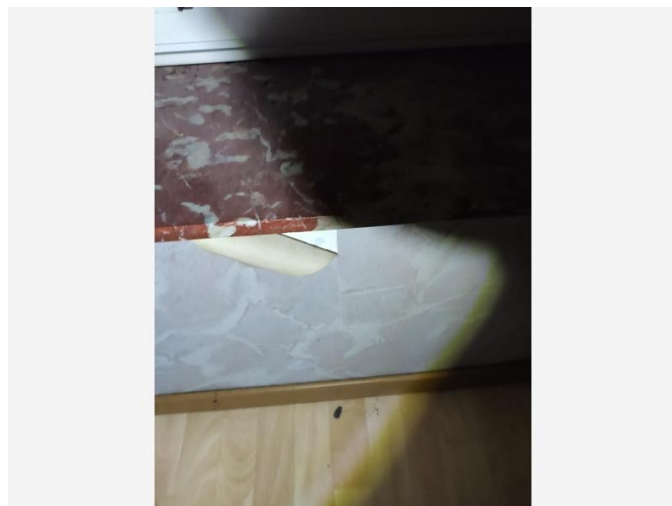
Beschrijving	Pleisterwerk muren woning
Omgeving	Binnen
Primaire drager	Binnenwand
Bindmiddel van materiaal	Gips - kalk
Gebondenheid op basis van bindmiddel	Niet-hechtgebonden
Hoeveelheid (oppervlakte - dikte - aantal)	• 120,00 m ² - 2,00 cm - 1 stuk
Totaal volume	2,40 m ³
Identificatiemethode	Vaststelling met monsternamen
Destructieve handeling voor identificatie	Nee
Opmerking	Door afwezigheid van pleisterwerk aan de binnenwanden van een stookruimte en natte ruimte, werden alleen puntmonsters van een trappenhal (trap naar 1ste verdiep) en 2 individuele ruimtes (slaapkamers) opgenomen in het mengmonster. De hoeveelheid is geschat.

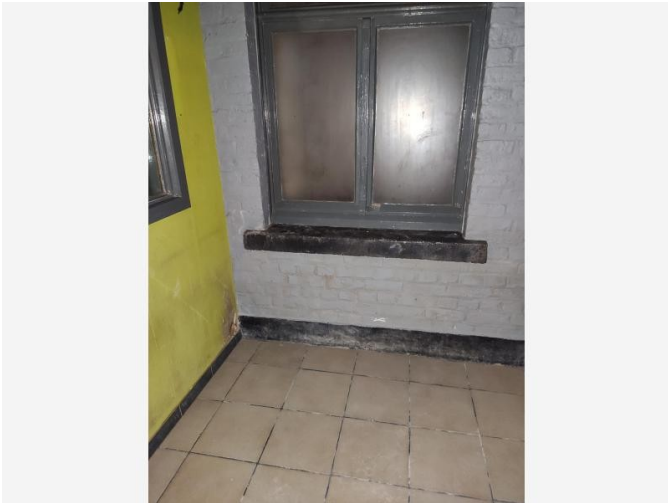
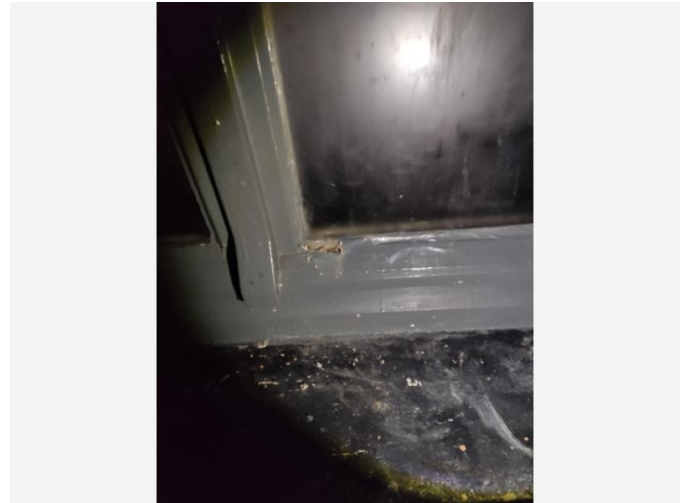
Beschrijving	Afdichting raam berging
Omgeving	Binnen
Primaire drager	Wandopening verticaal (raam, deur, ...)
Bindmiddel van materiaal	Kitten, mastiek, pasta
Gebondenheid op basis van bindmiddel	Hecht
Hoeveelheid (gewicht - aantal)	<ul style="list-style-type: none">• 0,10 kg - 1 stuk
Totaal gewicht	0,10 kg
Identificatiemethode	Vaststelling met monstername
Destructieve handeling voor identificatie	Nee
Opmerking	Het betreft het afdichtingsmateriaal tussen het glas en het profiel van het raam van de berging. De hoeveelheid is geschat.
