# Asbestinventarisatetest

Ploegstraat 15, 9800 Deinze

Attestnummer : 20240920-000007.000

**Niet-asbestveilig**

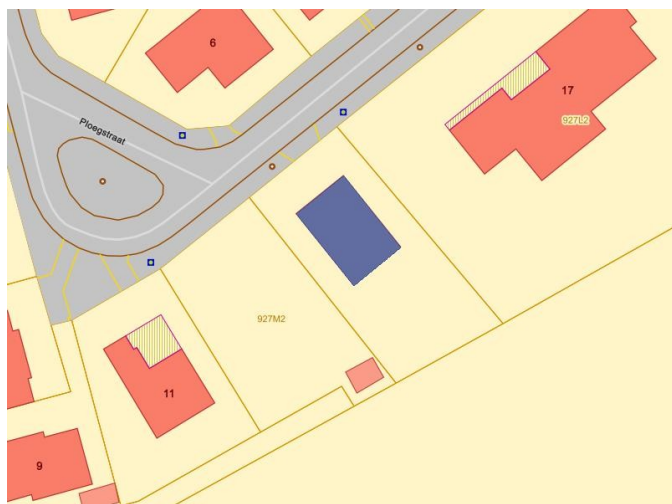
# Zone 1: Eengezinswoning

Tijdens de inspectie vastgesteld:

- 1 Asbestmateriaal**
- 1 Beperking**
- 0 Uitsluitingen
- 0 Roerende goederen
- 0 Puin, steenslag, (water)bodem
- 5 Adviezen**
- 4 Geen asbest**

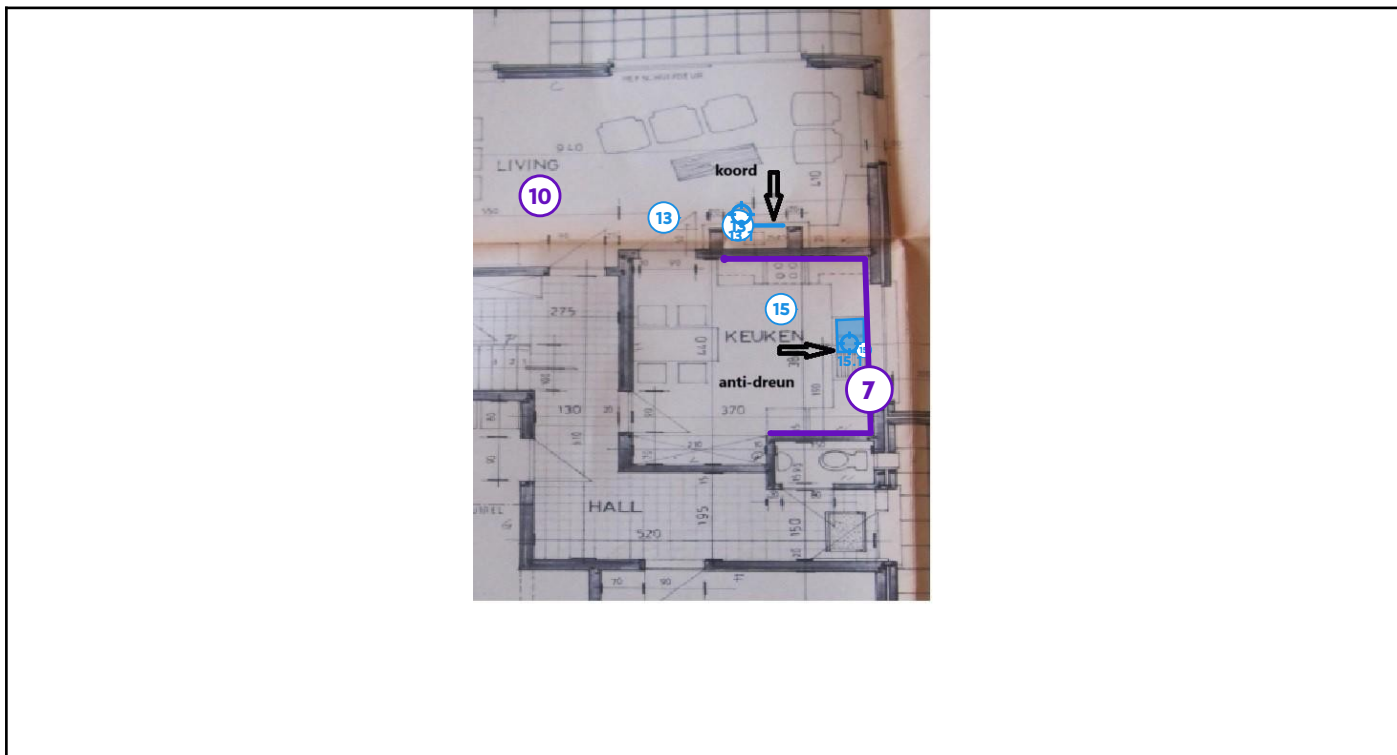
## Plan 1.2: Overzicht keuken-living

Beschrijving	Type	Actie
7. Tegellijm keuken	Advies	-
10. Lijm faiencetegel	Advies	-
13. Koord, casette open haard living	Geen asbest	-
13.1 Code: M4	Puntmonster	-
15. Anti-dreun, spoelbak keuken	Geen asbest	-
15.1 Code: M3	Puntmonster	-

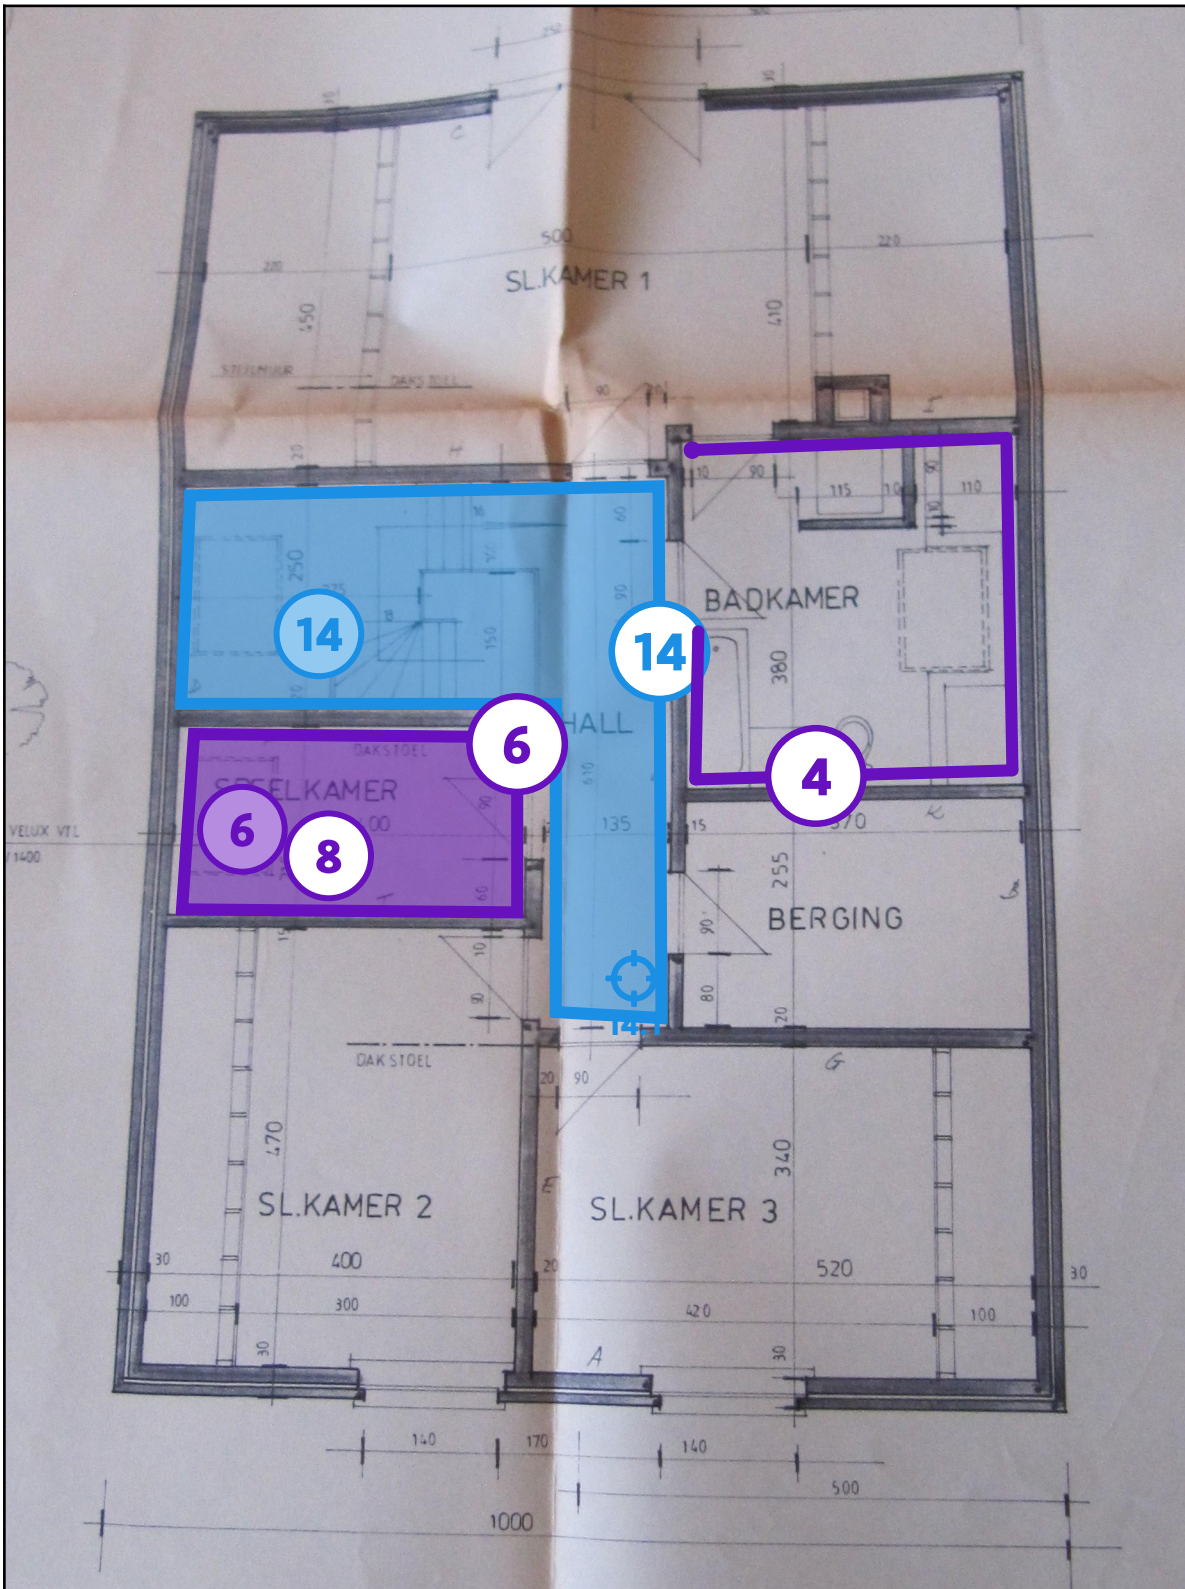
## Plan 1.4: Verdieping+1

4. Tegellijm badkamer	Advies	-
6. Vinylzeil, speelkamer +1	Advies	-
8. Lijm vinylvloer speelkamer	Advies	-
14. Plafond, gips, pleister, Inkom, slaapkamer, keuken, gang +1	Geen asbest	-
14.1 Code: M2	Mengmonster	-

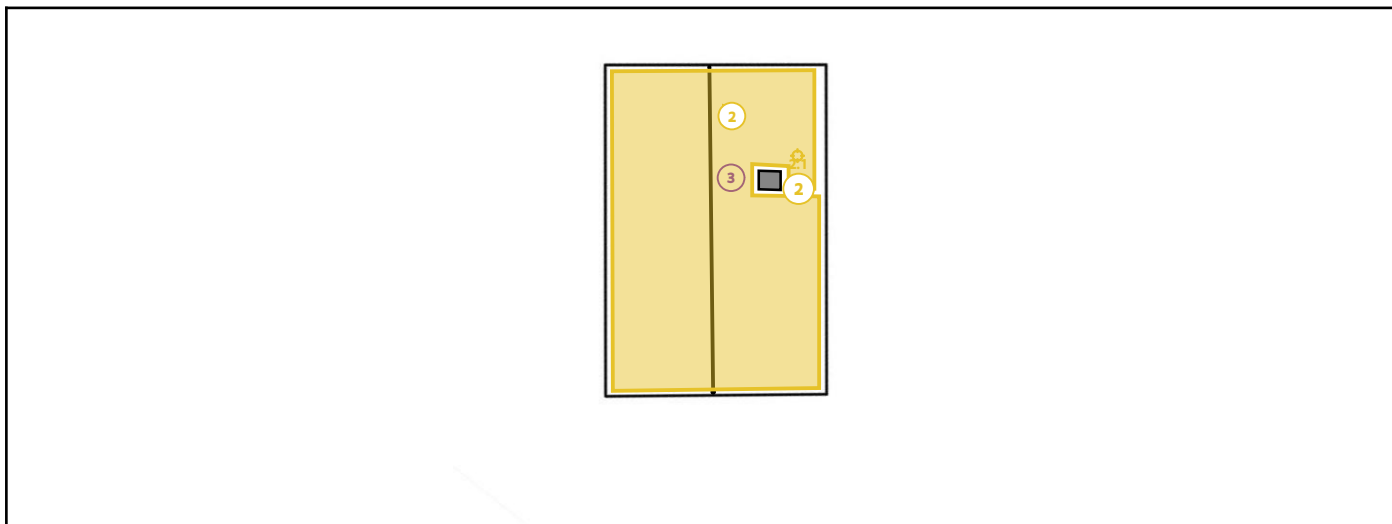
## Plan 1.5: Dak schuin dak onderdak

Beschrijving	Type	Actie
2. Dak, schuin dak onderdak, menusserite plaat	Asbestmateriaal	Zorgvuldig beheren
2.1 Code: M5	Mengmonster	-
3. Dak, schouw, schouwwhoed	Beperking	-

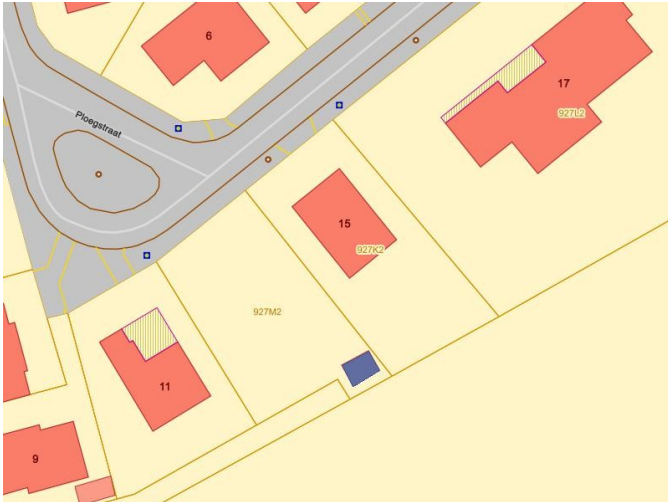
## Zone 2: Tuinhuis

Tijdens de inspectie vastgesteld:

- 1 Asbestmateriaal**
- 0 Beperkingen
- 0 Uitsluitingen
- 0 Roerende goederen
- 0 Puin, steenslag, (water)bodem
- 1 Advies**
- 0 Geen asbest

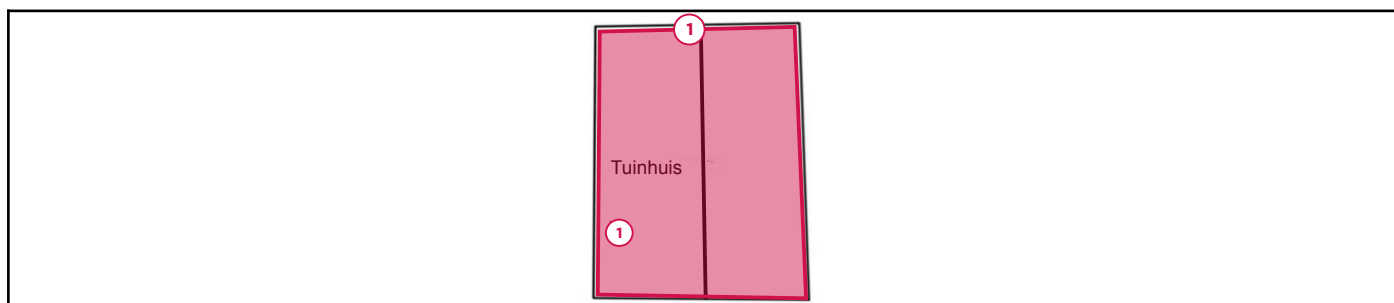
## Plan 2.1: Tuinhuis

Beschrijving	Type	Actie
1. Dak, schuin dak, vezelcement tuinhuis	Asbestmateriaal	Dringend verwijderen

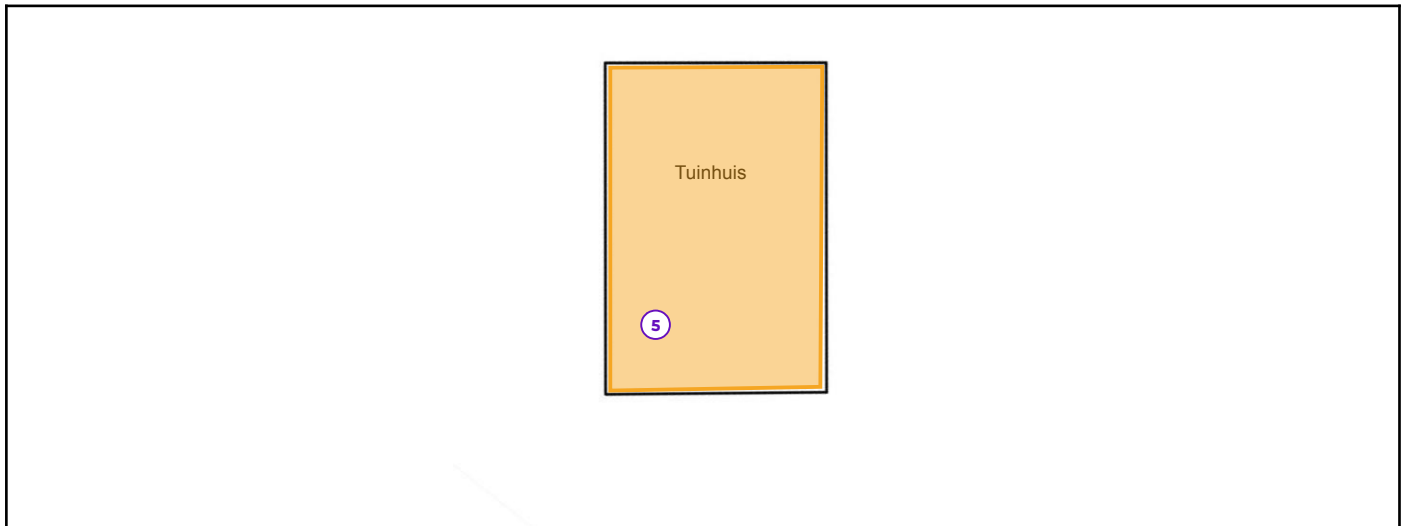
## Plan 2.2: Grondplan tuinhuis

Beschrijving	Type	Actie
5. Vinyl vloerzeil tuinhuis	Advies	-

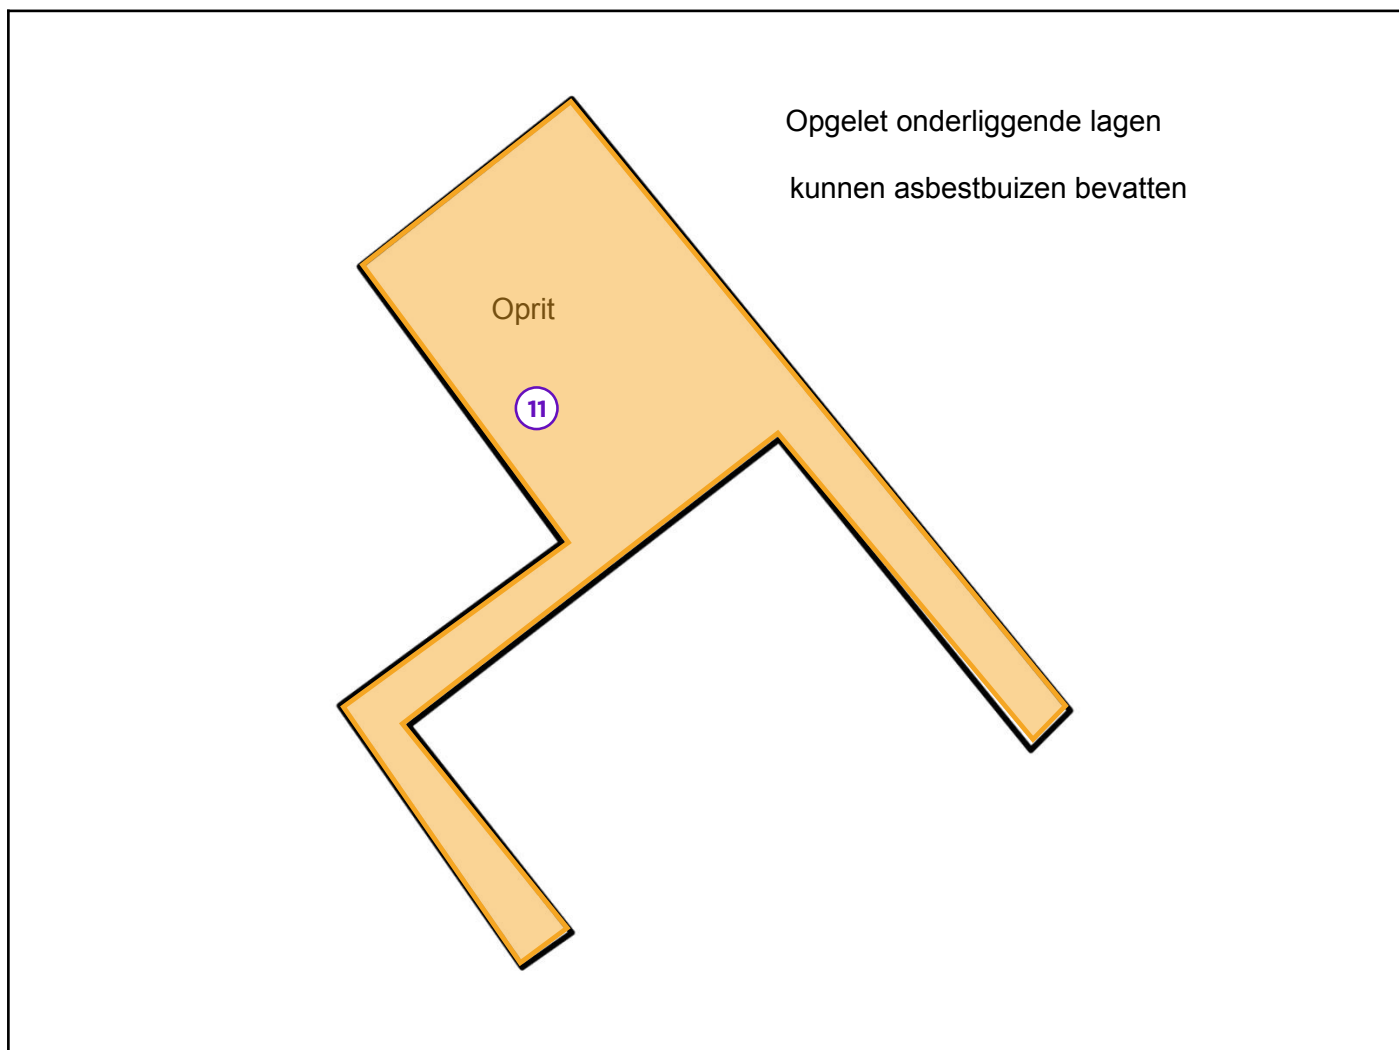
## Plan 3.1: Oprit plan

Beschrijving	Type	Actie
11. Oprit, terras asbestbuizen vermeld op plan.	Advies	-

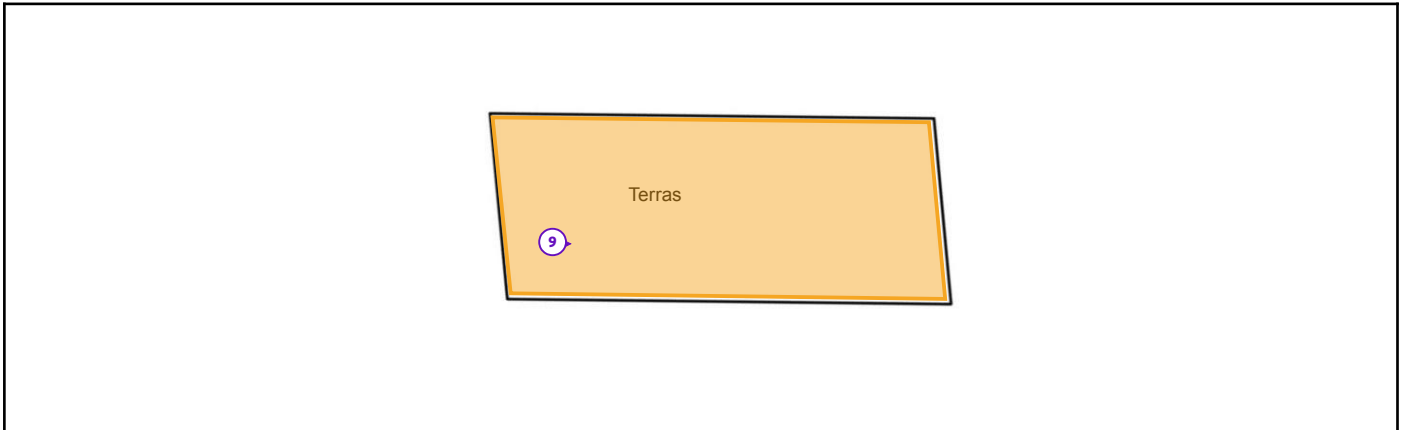
## Plan 4.1: Terras

Beschrijving	Type	Actie
9. Terras achterzijde	Advies	-
