# Asbestinventarisatetest

Olekenbosstraat 14, 8540 Deerlijk

Attestnummer : 20250217-000518.000

Uitgegeven op : 17.02.2025

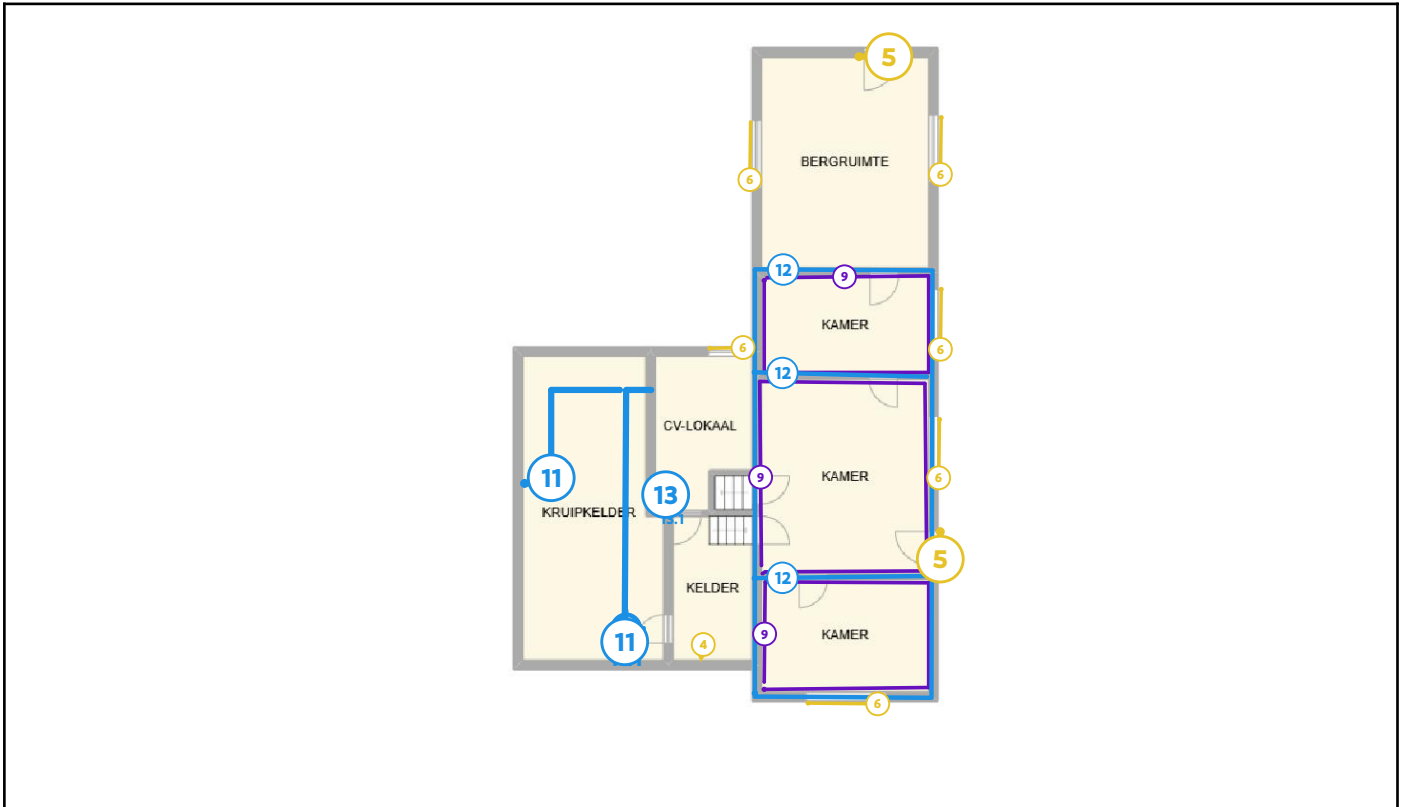
# Plan 1.1: gelijkvloers

Beschrijving	Type	Actie
4. bakeliet	Asbestmateriaal	Zorgvuldig beheren
5. glasal plaat buitendeuren	Asbestmateriaal	Zorgvuldig beheren
6. vensterbanken	Asbestmateriaal	Zorgvuldig beheren
9. faiencelijm	Advies	-
11. leidingisolatie	Geen asbest	-
11.1 Code: 3	Puntmonster	-
12. pleisterwerk muren	Geen asbest	-
13. pical plaat	Geen asbest	-
13.1 Code: 2	Puntmonster	-

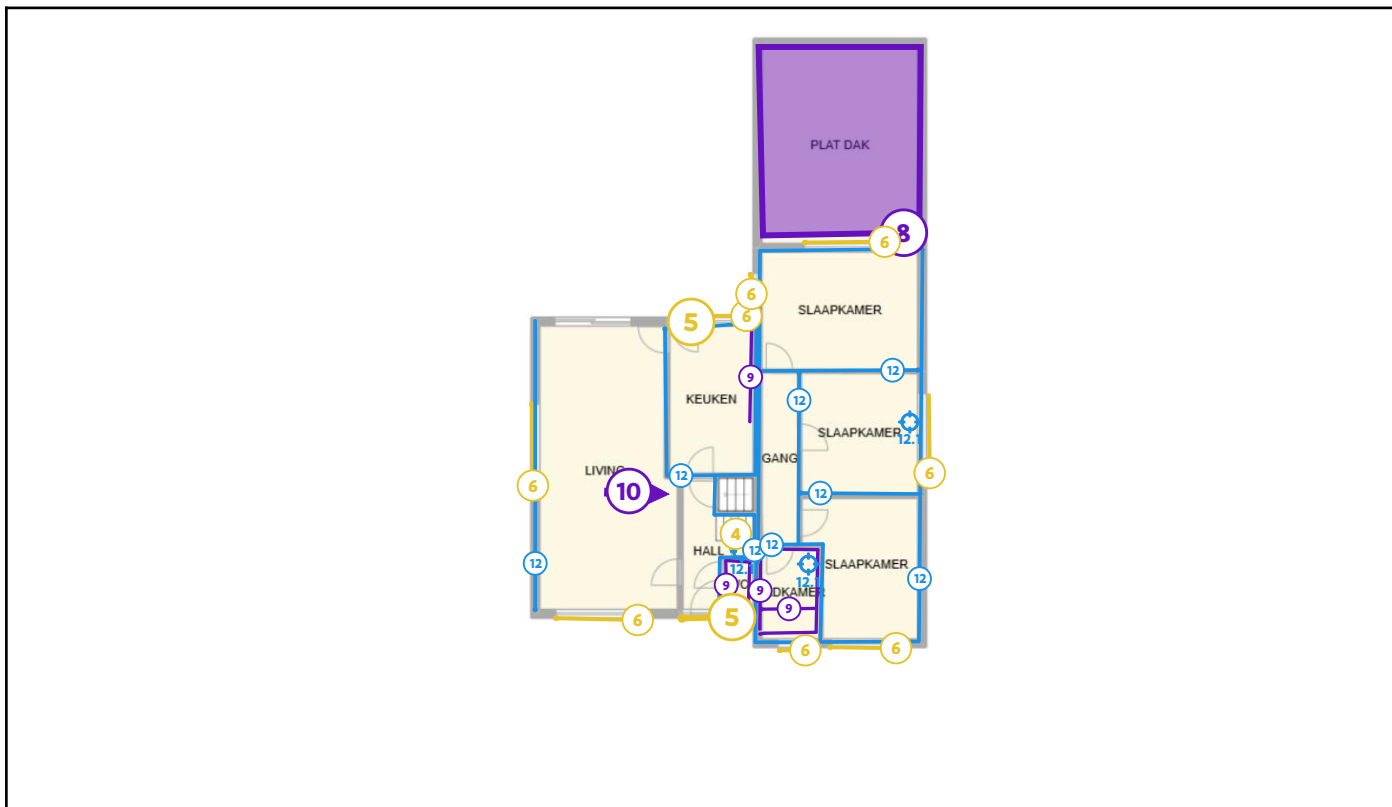
## Plan 1.2: 1e verdieping

Beschrijving	Type	Actie
4. bakeliet	Asbestmateriaal	Zorgvuldig beheren
5. glasal plaat buitendeuren	Asbestmateriaal	Zorgvuldig beheren
6. vensterbanken	Asbestmateriaal	Zorgvuldig beheren
8. onderliggende roofinglagen plat dak	Advies	-
9. faiencelijm	Advies	-
10. opbouw schouw	Advies	-
12. pleisterwerk muren	Geen asbest	-
12.1 Code: 1	Mengmonster	-

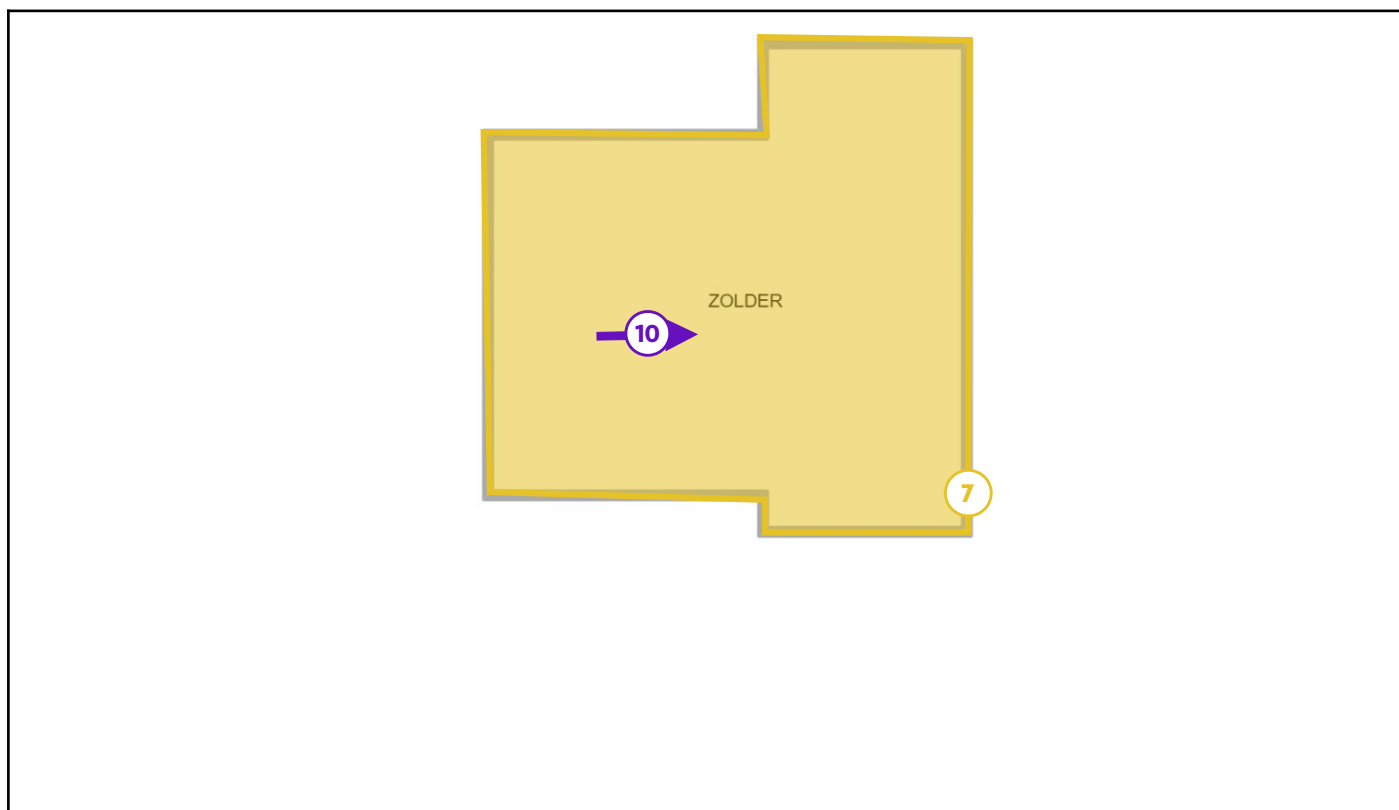
## Plan 1.3: zolder

Beschrijving	Type	Actie
7. onderdakplaten menuiserie	Asbestmateriaal	Zorgvuldig beheren
10. opbouw schouw	Advies	-

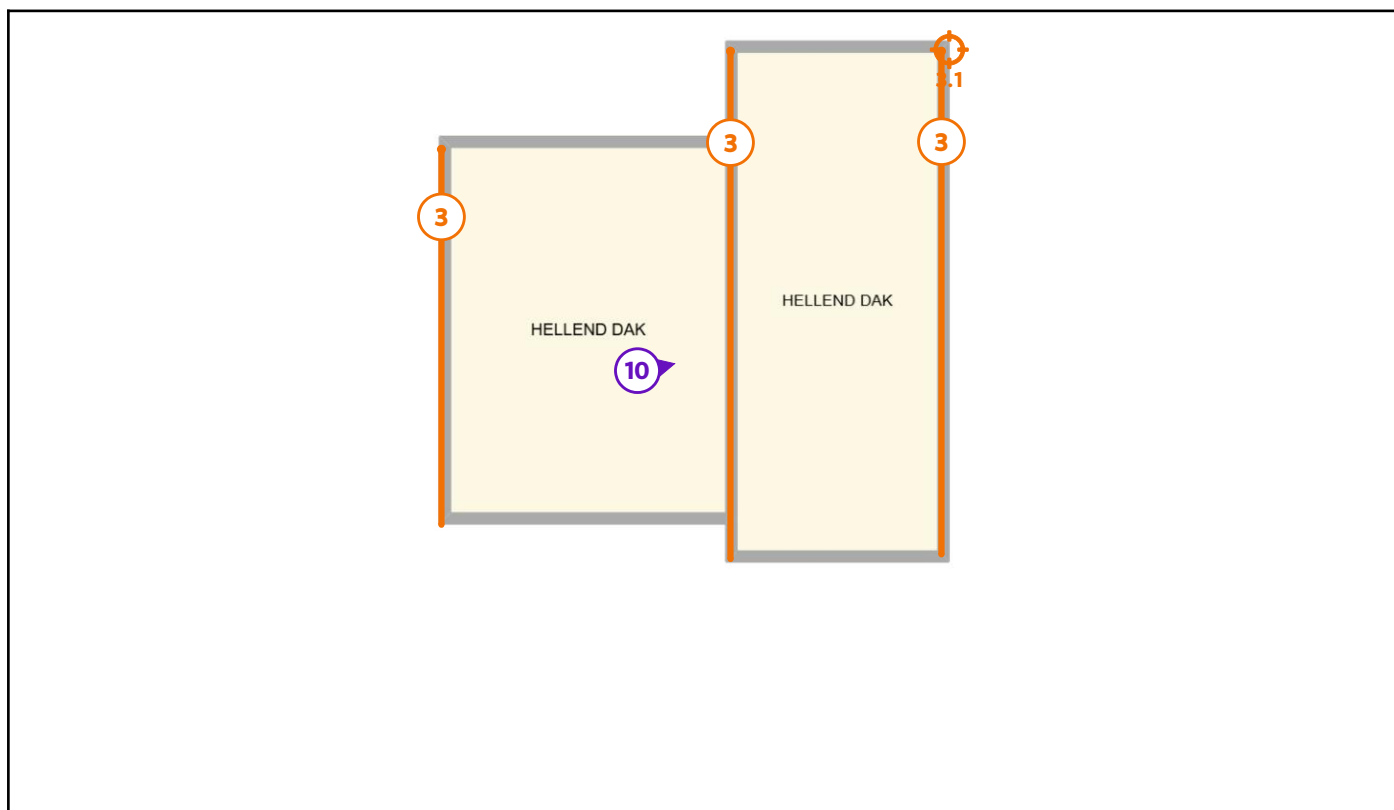
## Plan 1.4: hellend dak

Beschrijving	Type	Actie
3. gevelleien	Asbestmateriaal	<a href="#">Verwijderen</a>
3.1 Code: 4	Puntmonster	-
10. opbouw schouw	Advies	-

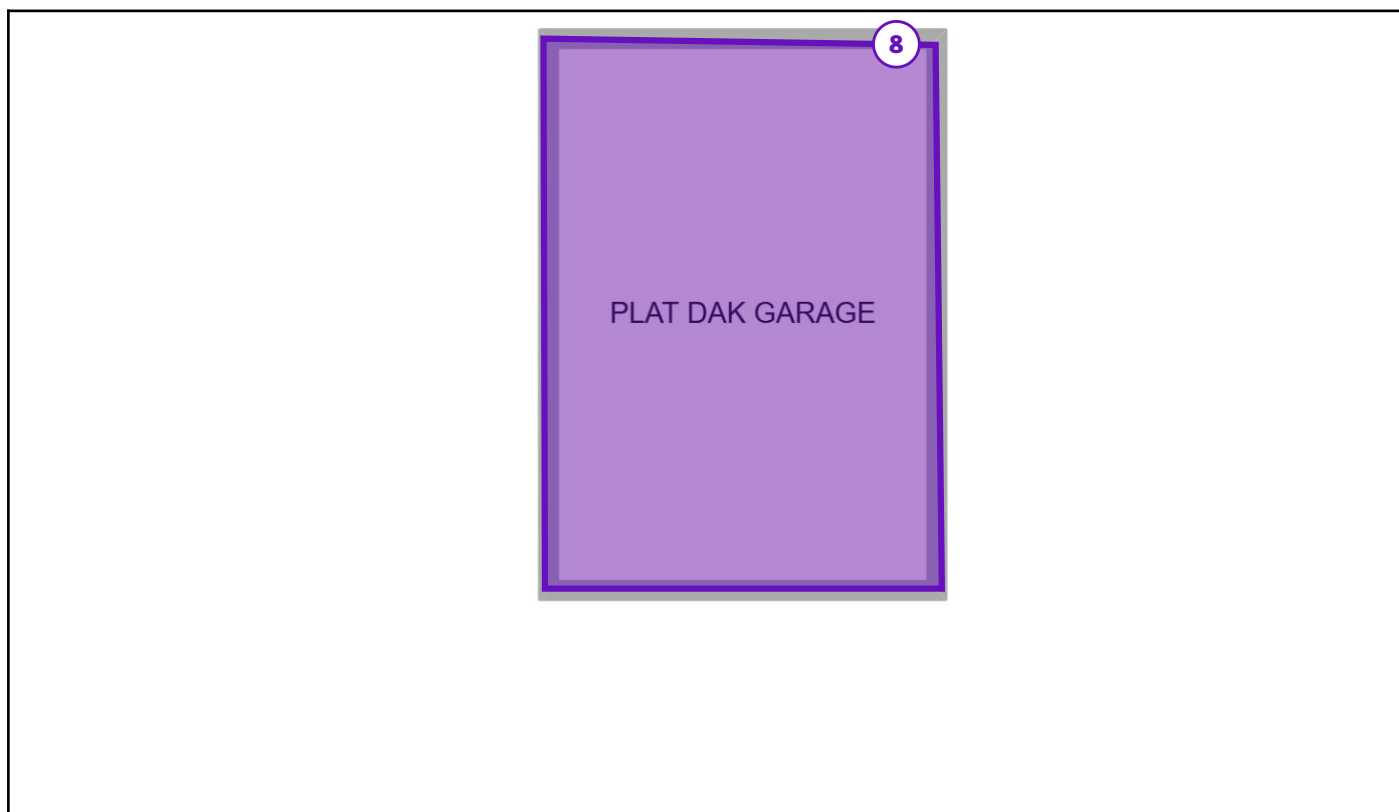
## Plan 2.2: dak garage

Beschrijving	Type	Actie
8. onderliggende roofinglagen plat dak	Advies	-

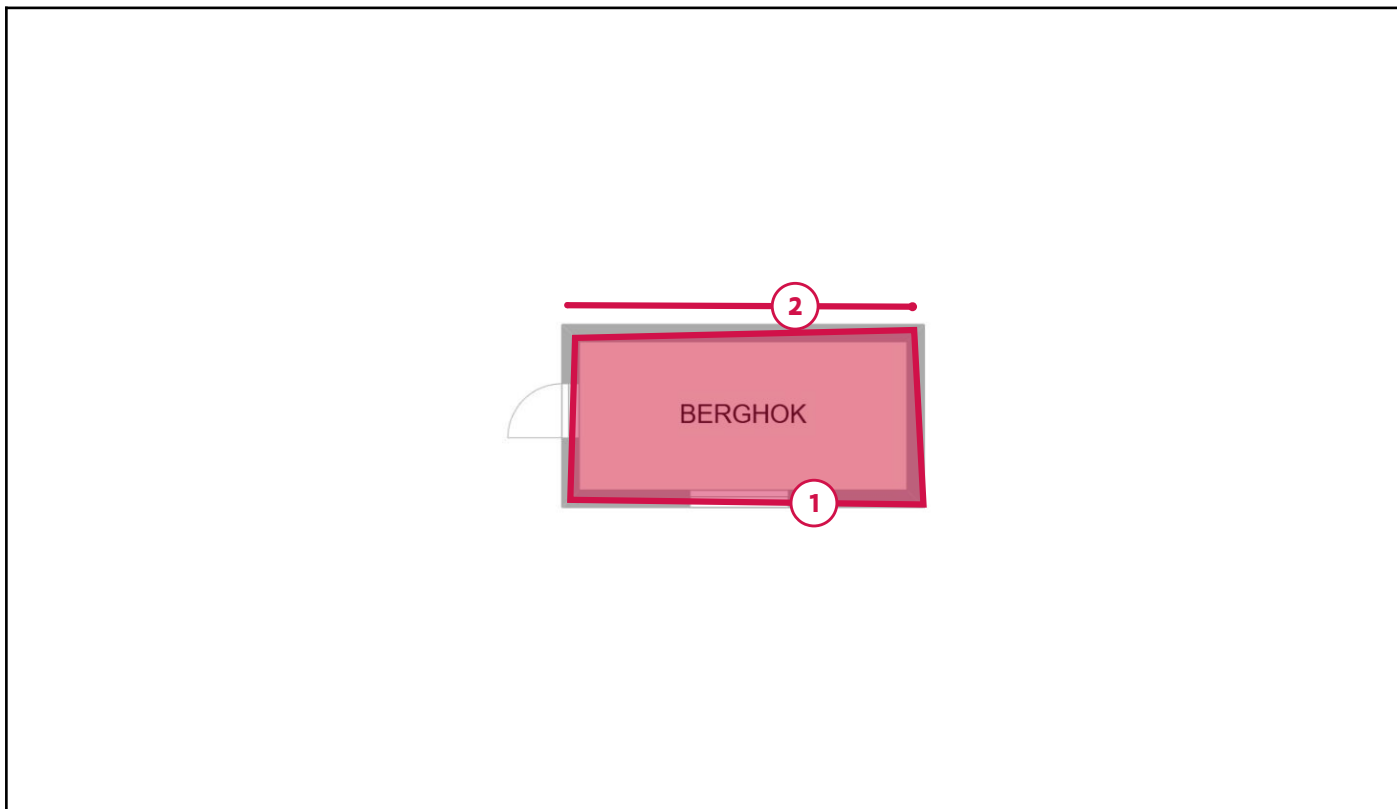
## Plan 3.1: berghok

Beschrijving	Type	Actie
1. golfplaten	Asbestmateriaal	Dringend verwijderen
2. slib dakgoot bijgebouw	Asbestmateriaal	Dringend verwijderen
