Asbestinventarisatetest

Leo de Béthunelaan 98/10, 9300 Aalst

Attestnummer : 20250227-000381.000

Asbestveilig (maar niet asbestvrij)

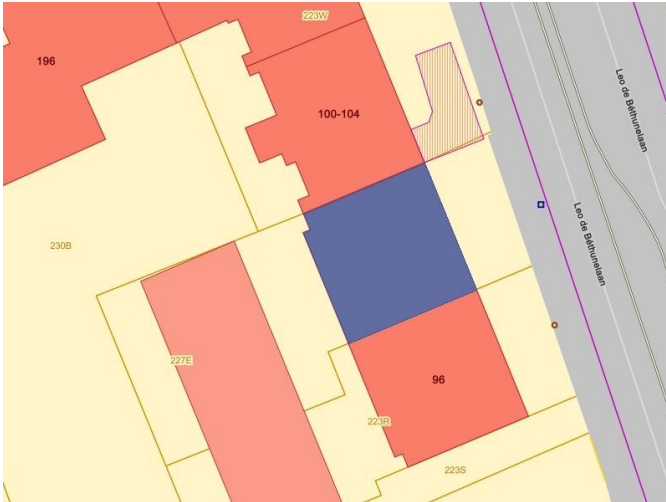
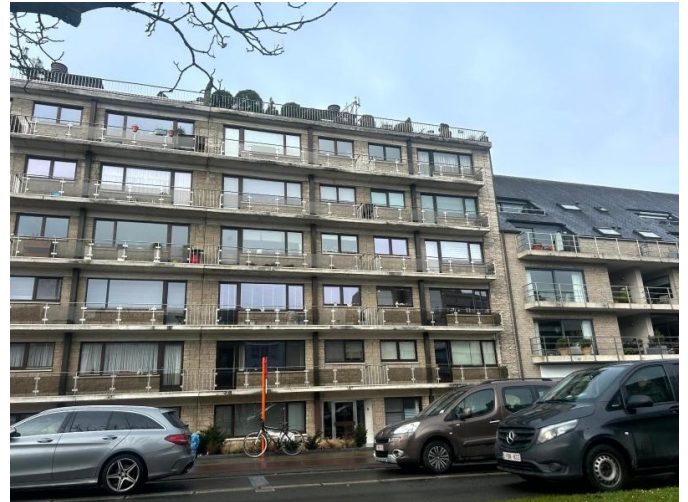
Zone 1: Appartement

- 0 Asbestmaterialen
- 0 Beperkingen
- 0 Uitsluitingen
- 0 Roerende goederen
- 0 Puin, steenslag, (water)bodem
- 2 Adviezen**
- 0 Geen asbest

| Beschrijving | Type | Actie |
|---|---|---|
| 3. Vliesbehang | Advies | - |

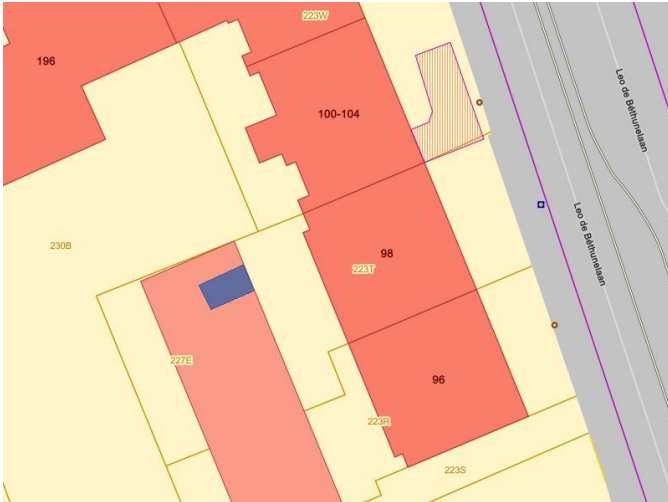
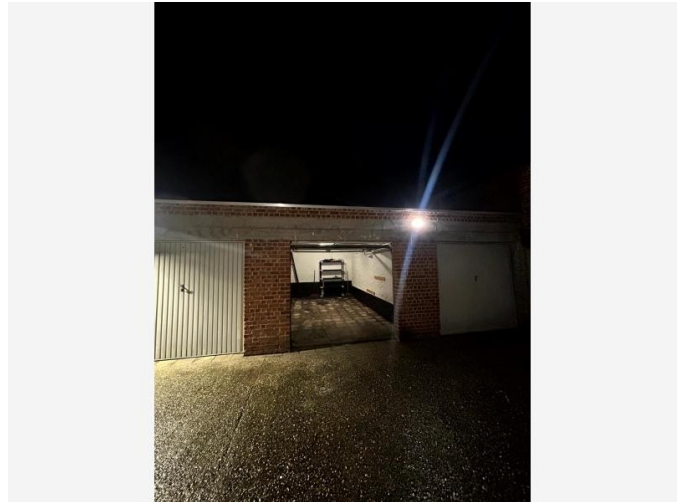
Zone 2: Garage

- 1 Asbestmateriaal**
- 0 Beperkingen
- 0 Uitsluitingen
- 0 Roerende goederen
- 0 Puin, steenslag, (water)bodem
- 0 Adviezen
- 0 Geen asbest

| Beschrijving | Type | Actie |
|---|---|---|
| 1. Roofing | Asbestmateriaal | Zorgvuldig beheren |

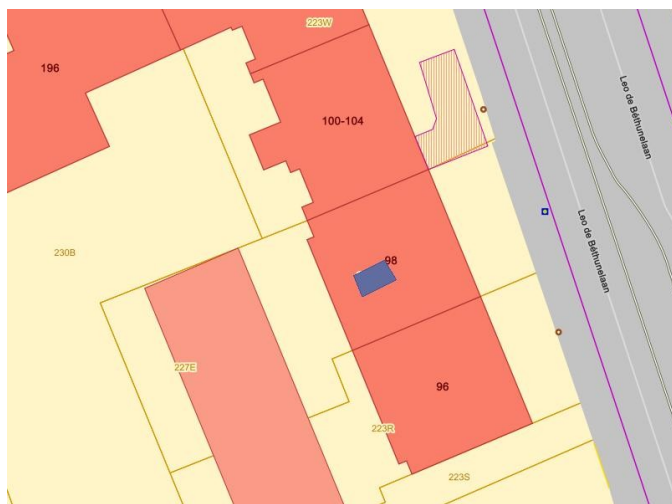
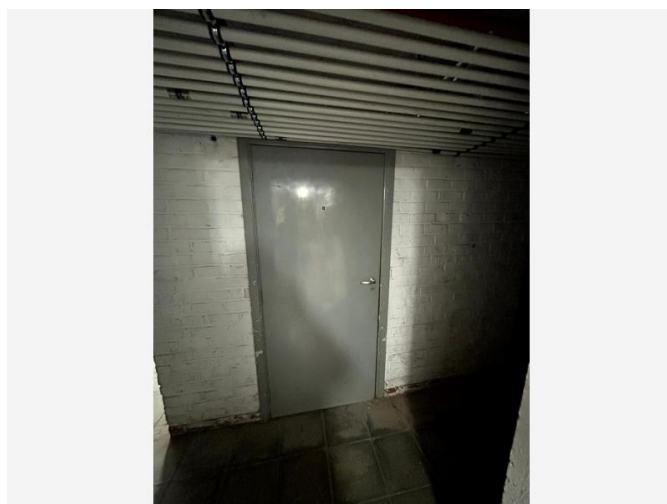
Zone 3: Berging

- 0 Asbestmaterialen
- 0 Beperkingen
- 0 Uitsluitingen
- 0 Roerende goederen
- 0 Puin, steenslag, (water)bodem
- 0 Adviezen
- 0 Geen asbest
