Asbestinventarisatetest

Wulgestraat 5, 9940 Evergem

Attestnummer : 20250321-000118.000

Uitgegeven op : 21.03.2025

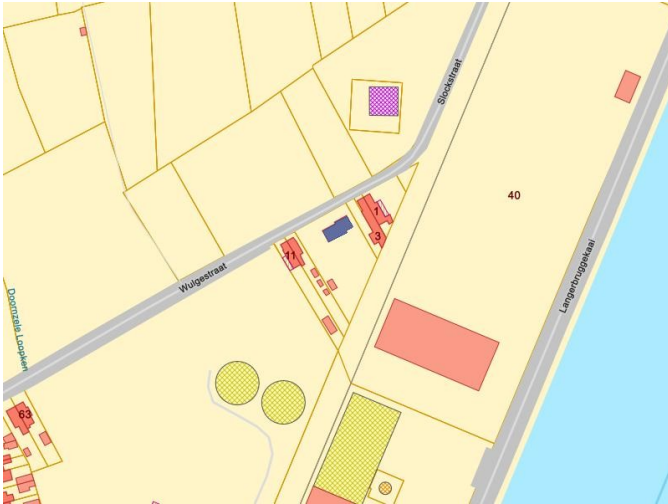
Zone 1: Hoofdgebouw

- 0 Asbestmaterialen
- 2 Beperkingen
- 1 Uitsluiting
- 0 Roerende goederen
- 0 Puin, steenslag, (water)bodem
- 5 Adviezen
- 1 Geen asbest

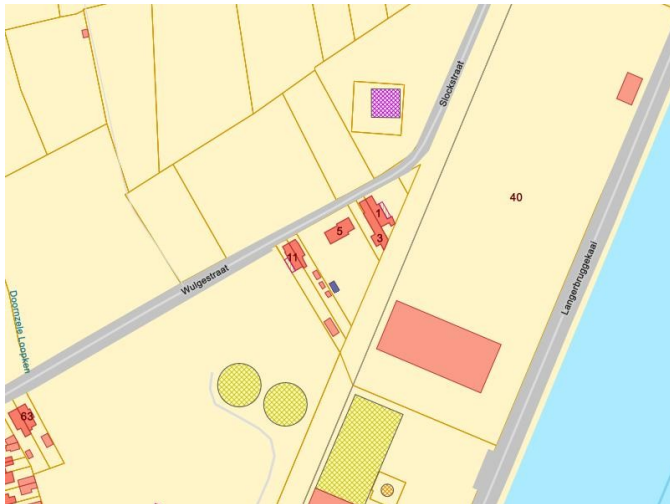
Zone 2: Tuinhuis

- 0 Asbestmaterialen
- 0 Beperkingen
- 0 Uitsluitingen
- 0 Roerende goederen
- 0 Puin, steenslag, (water)bodem
- 0 Adviezen
- 0 Geen asbest
