Asbestinventarisatetest

Uilenspiegelpark 45, 1731 Asse

Attestnummer : 20250228-000432.000

Uitgegeven op : 28.02.2025

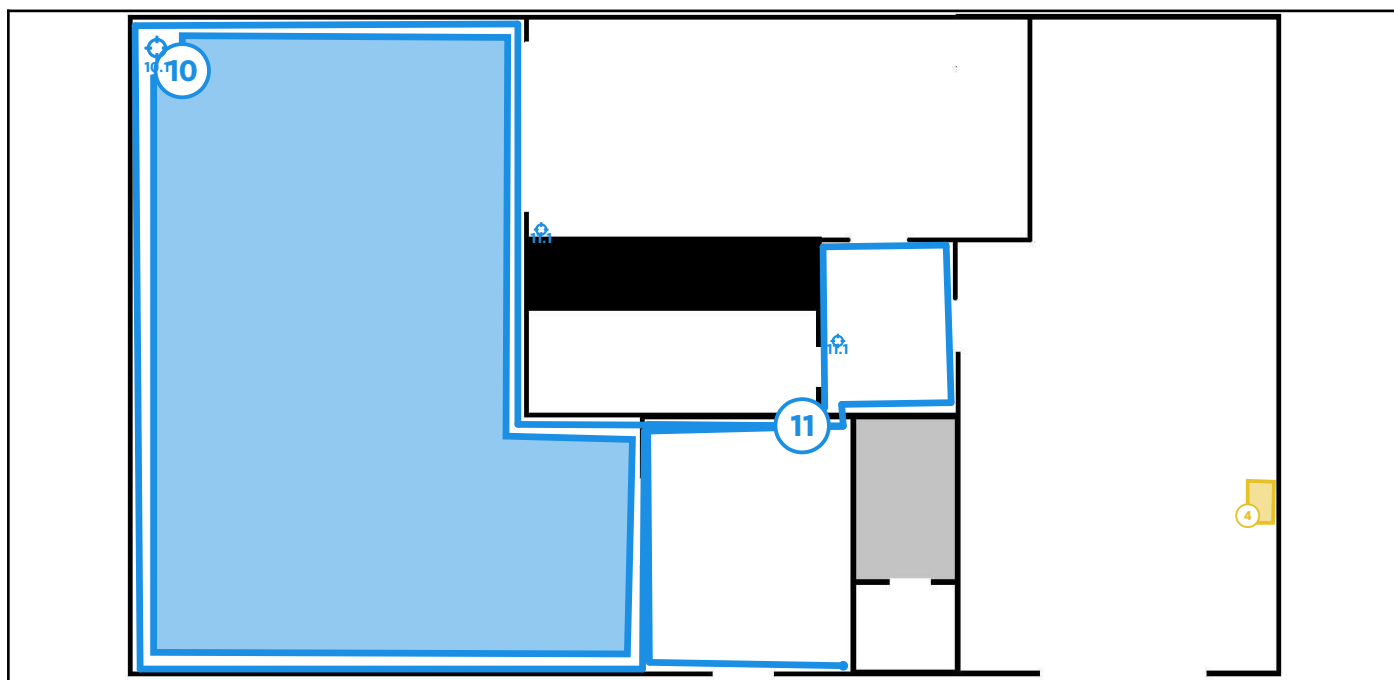
Plan 1.1: Gelijkvloers

Beschrijving	Type	Actie
4. Elektrisch materiaal garage	Asbestmateriaal	Zorgvuldig beheren
10. Pleisterwerk plafond	Geen asbest	-
10.1 Code: 3085	Mengmonster	-
11. Pleisterwerk muren	Geen asbest	-
11.1 Code: 3084	Mengmonster	-

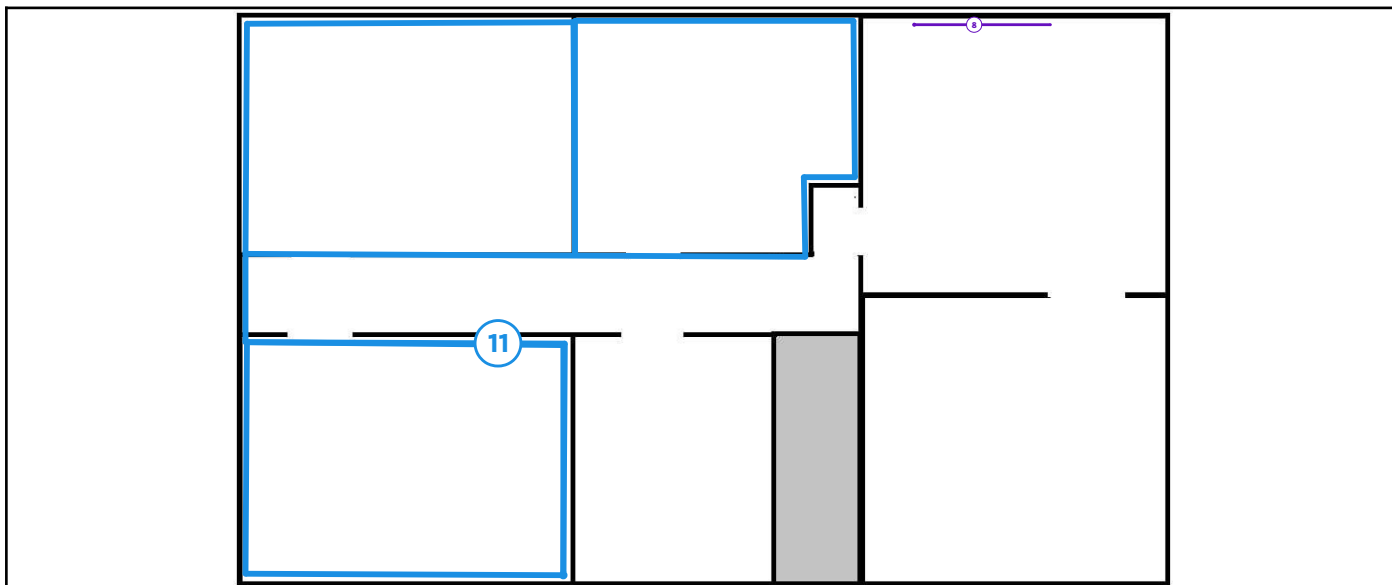
Plan 1.2: 1ste verdiep

Beschrijving	Type	Actie
8. Afdichtingen verwarming	Advies	-
11. Pleisterwerk muren	Geen asbest	-

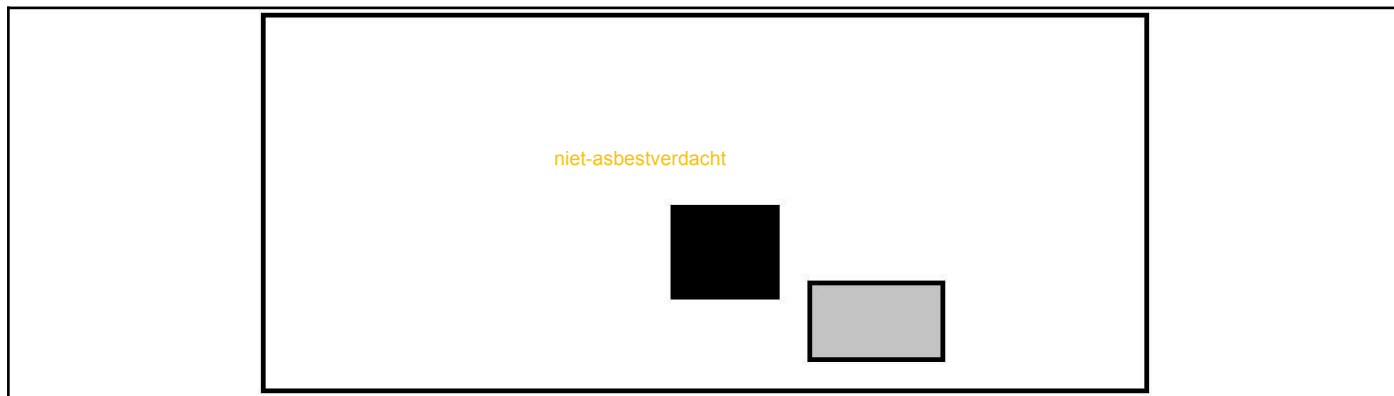
Plan 1.3: Zolder

Beschrijving	Type	Actie
7. Zolder / onderdak	Advies	-

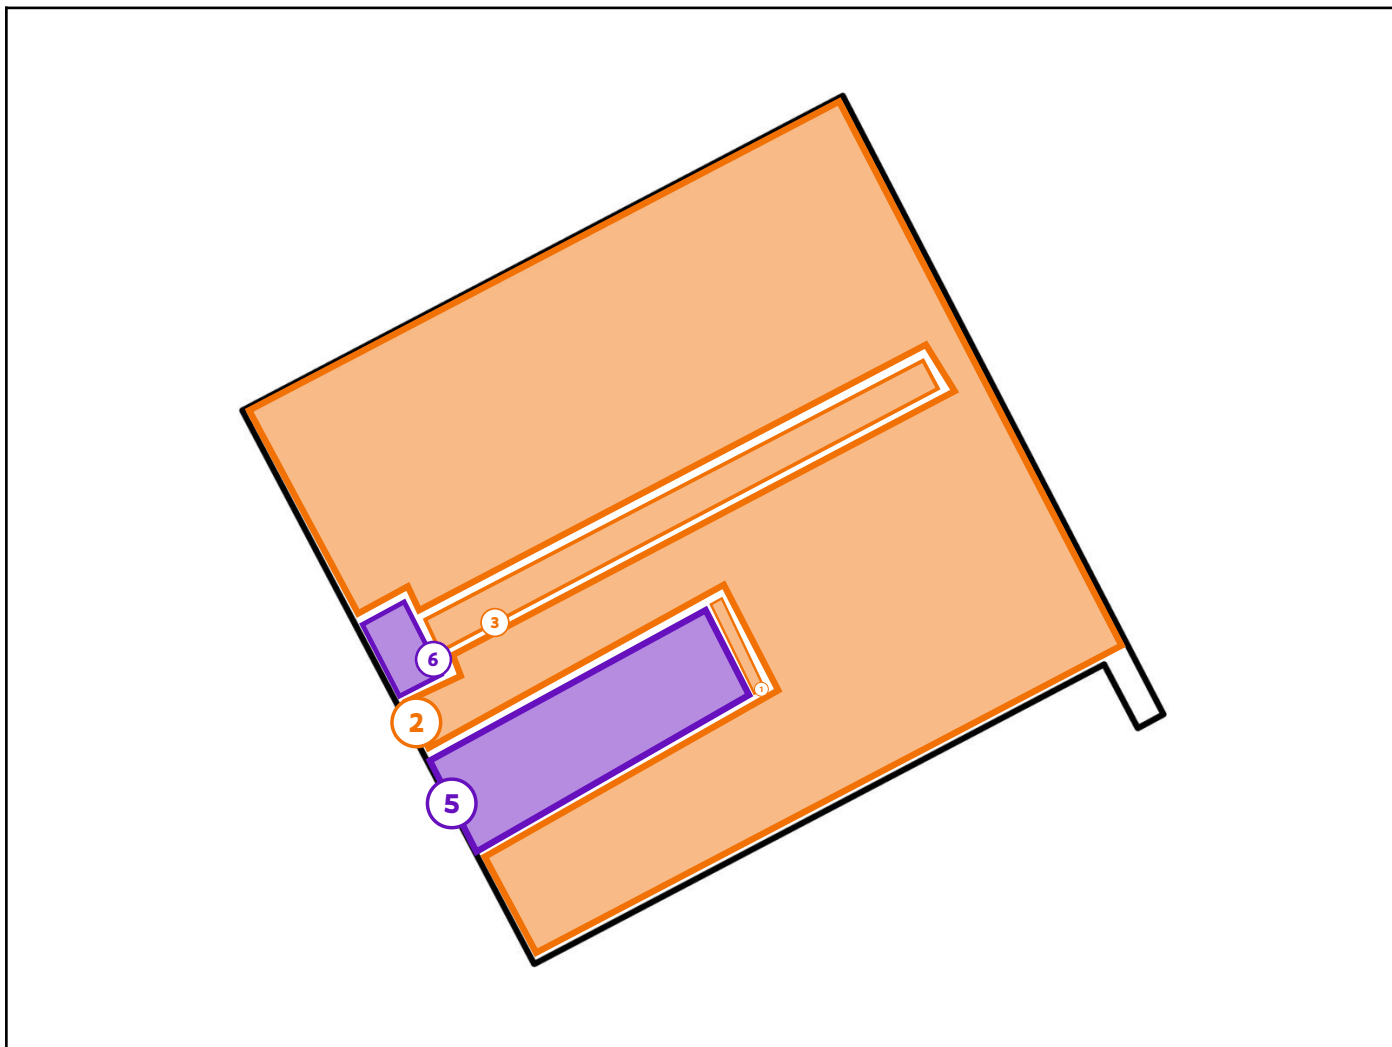
Plan 1.4: Bovenaanzicht

Beschrijving	Type	Actie
1. Gevelleien dakkappel	Asbestmateriaal	Verwijderen
2. Dakleien	Asbestmateriaal	Verwijderen
3. Nokpannen	Asbestmateriaal	Verwijderen
5. Plat dak dakkappel	Beperking	-
6. Gemetselde schouw	Beperking	-

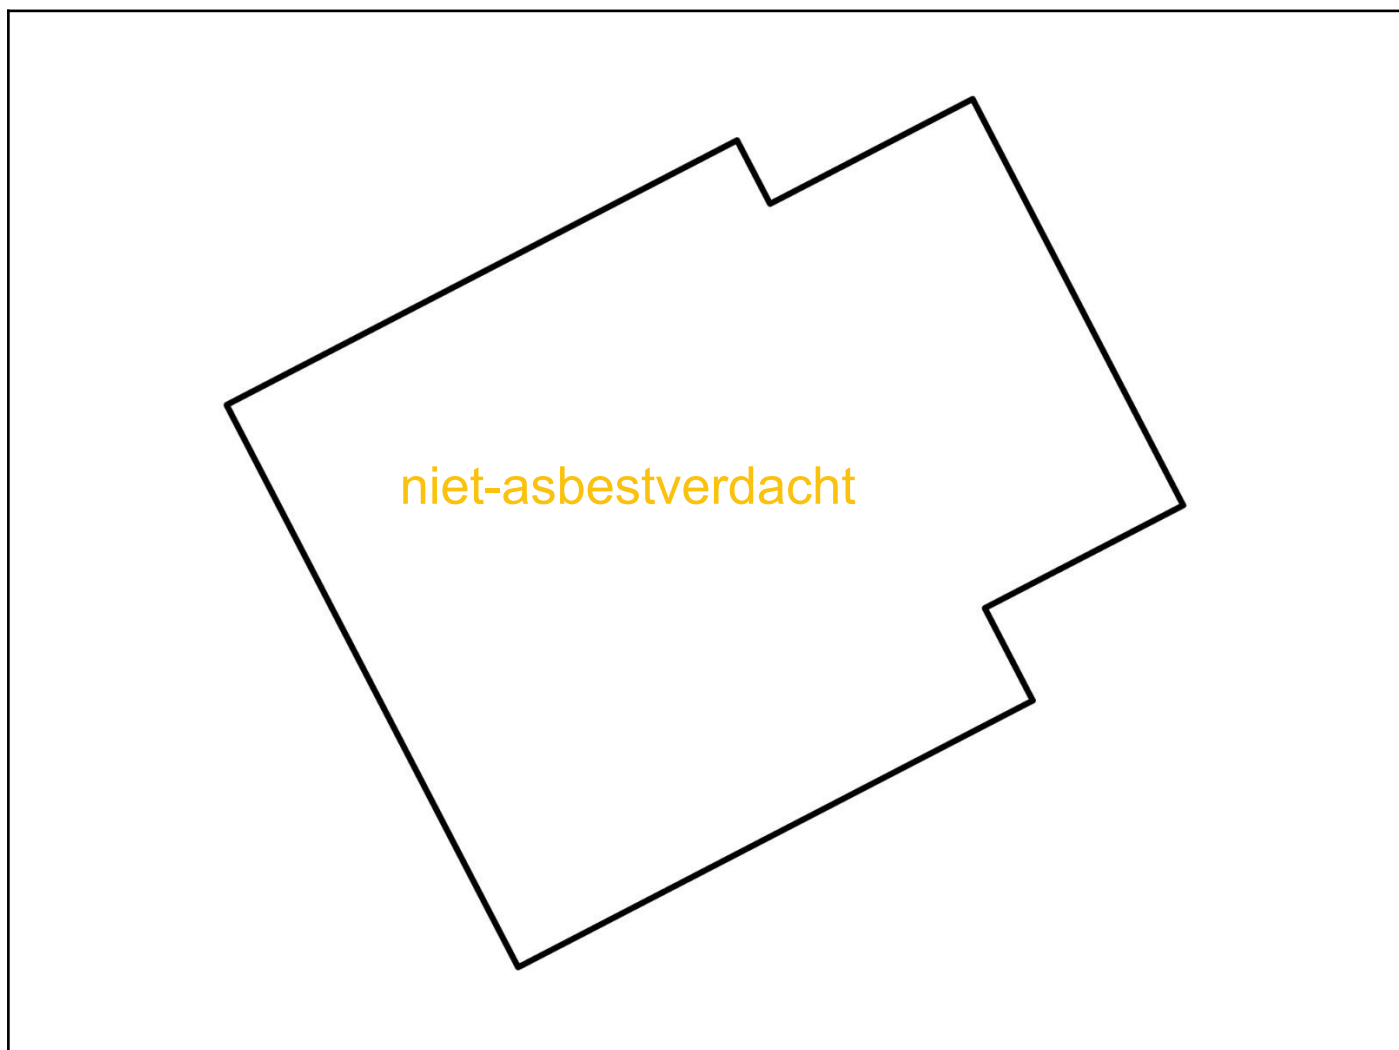
Plan 2.1: Bovenaanzicht

Beschrijving	Type	Actie
9. Tuinhuis	Advies	-
