Asbestinventarisatetest

Jozef Mulsstraat 8, 2170 Antwerpen

Attestnummer : 20240910-000122.000

Zone 1: Hoofdgebouw

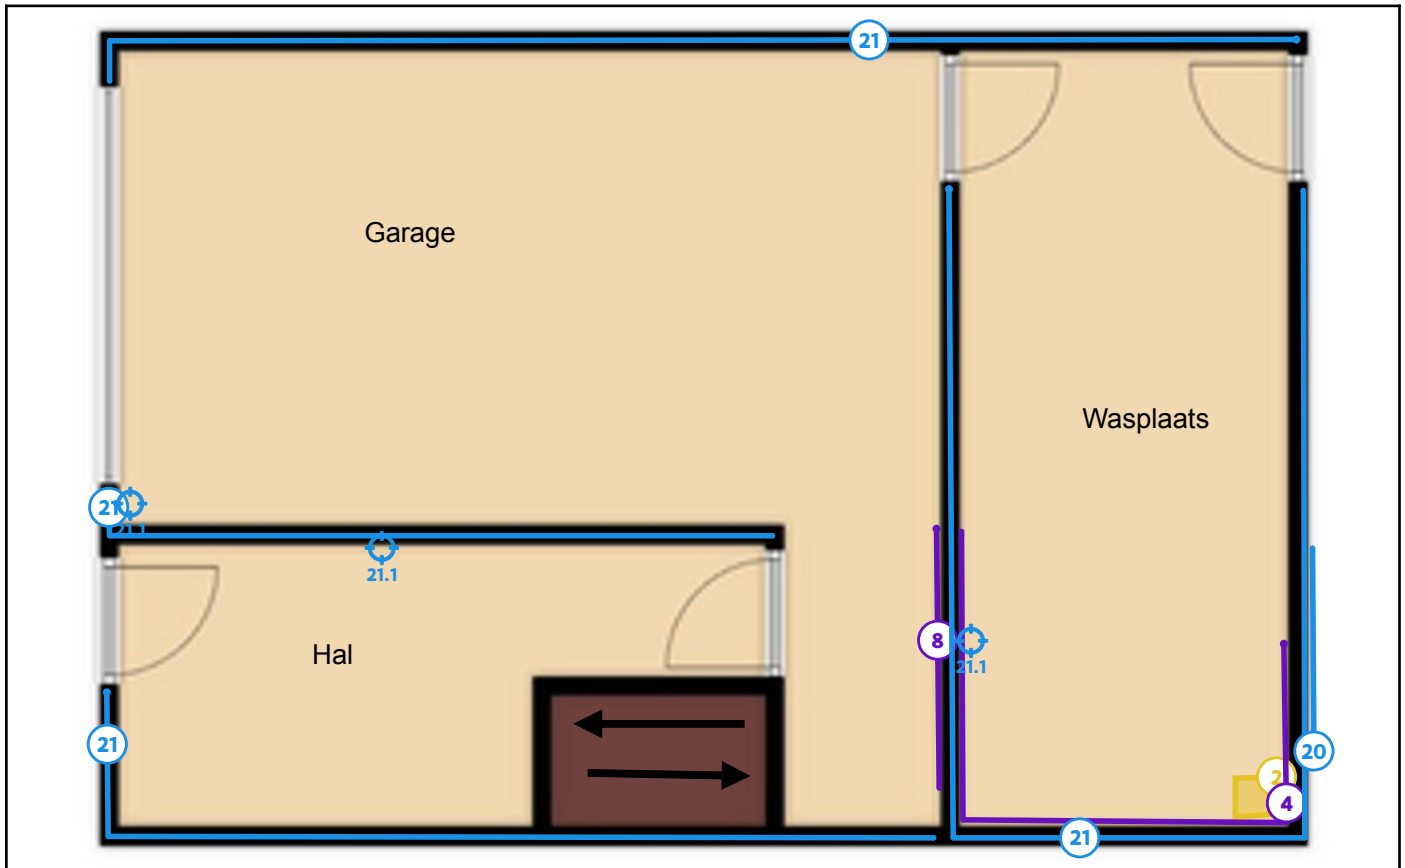
Plan 1.2: Gelijkvloers

Beschrijving	Type	Actie
2. Afvoerkoker wasplaats	Asbestmateriaal	Zorgvuldig beheren
4. Wandtegels wasplaats	Advies	-
8. Wandtegels doorgang	Advies	-
20. Mastiek enkel glas ramen wit achteraan	Geen asbest	-
21. Pleisterwerk muren	Geen asbest	-
21.1 Code: Staal 1	Mengmonster	-

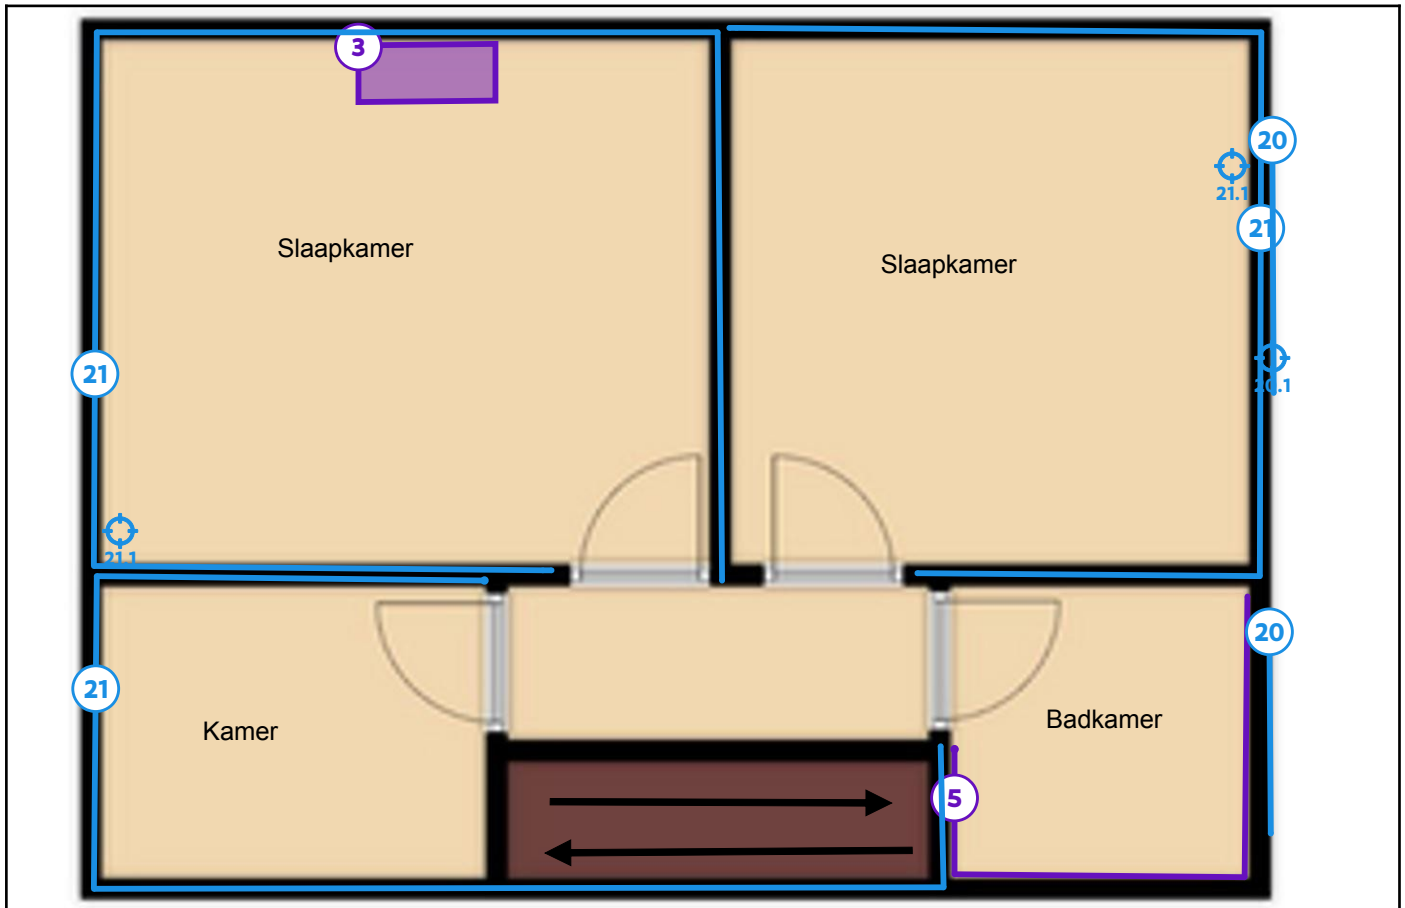
Plan 1.4: 2de verdieping

Beschrijving	Type	Actie
3. Ruimte van de schouw	Beperking	-
5. Wandtegels badkamer	Advies	-
20. Mastiek enkel glas ramen wit achteraan	Geen asbest	-
20.1 Code: Staal 7	Puntmonster	-
21. Pleisterwerk muren	Geen asbest	-
21.1 Code: Staal 1	Mengmonster	-

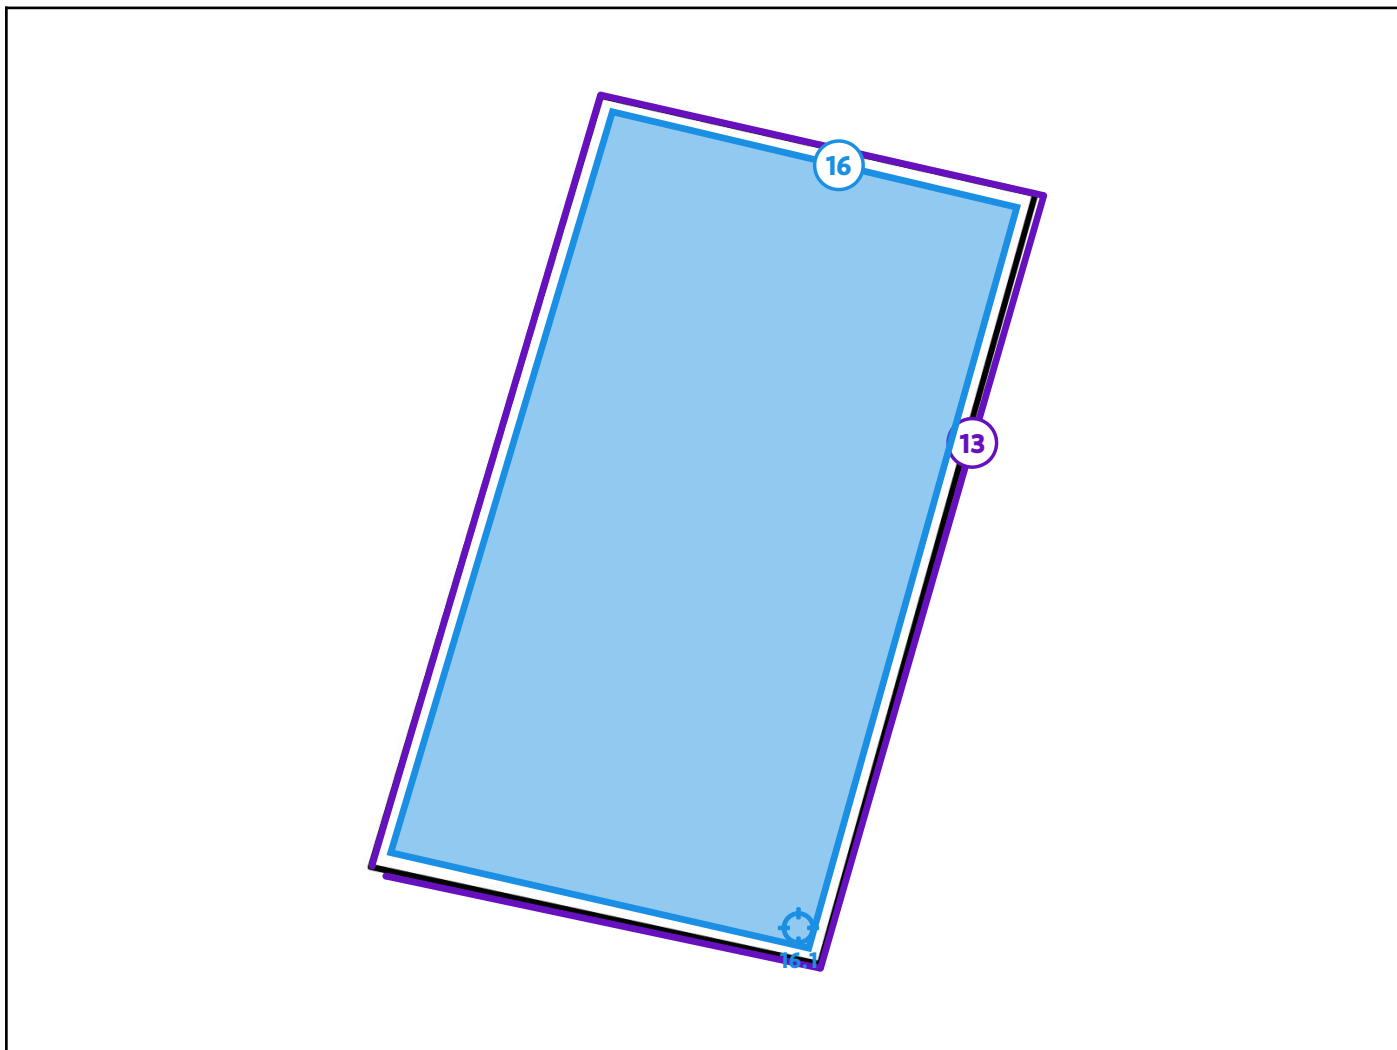
Plan 2.1: Constructie plan

Beschrijving	Type	Actie
13. Tuinhuis	Advies	-
16. Shingels tuinhuis	Geen asbest	-
16.1 Code: Staal 5	Puntmonster	-

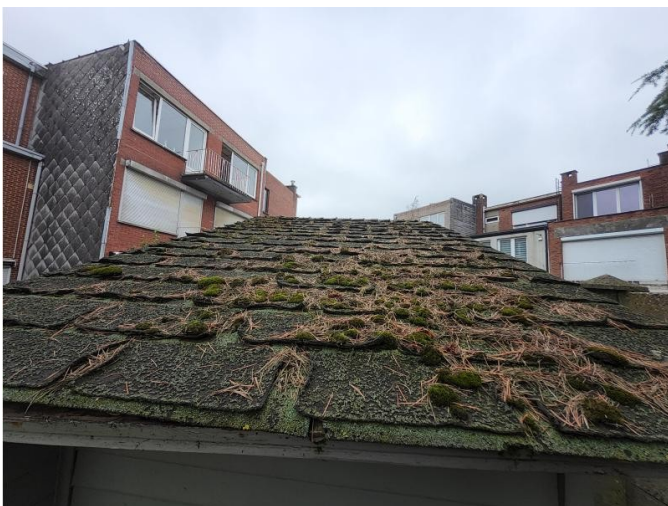
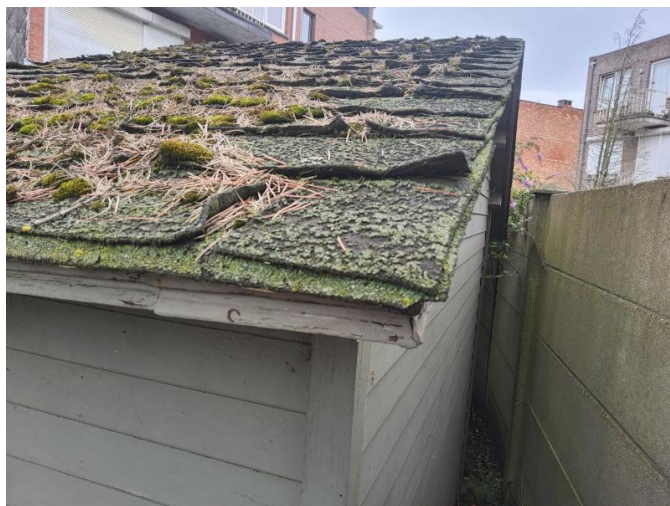
Fiche 16: Shingels tuinhuis

Geen asbest

Beschrijving	Shingels tuinhuis
Omgeving	Buiten
Primaire drager	Schuin dak
Bindmiddel van materiaal	Bitumen (roofing, teer, asfalt)
Gebondenheid op basis van bindmiddel	Hecht
Hoeveelheid (oppervlakte - aantal)	<ul style="list-style-type: none">• 15,00 m² - 1 stuk
Totale oppervlakte	15,00 m ²
Identificatiemethode	Vaststelling met monstername
Destructieve handeling voor identificatie	Nee
Opmerking	De aangegeven hoeveelheden zijn een schatting, mogelijks kan dit afwijken van de realiteit. Bij renovatie is het aan te raden om de exacte hoeveelheid verder na te gaan.

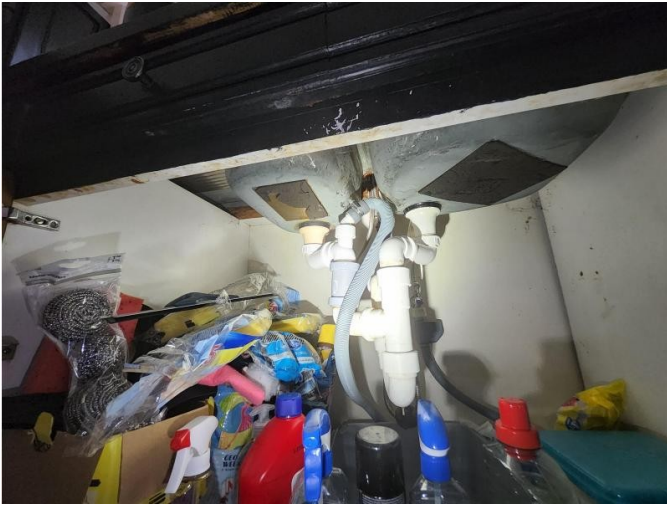
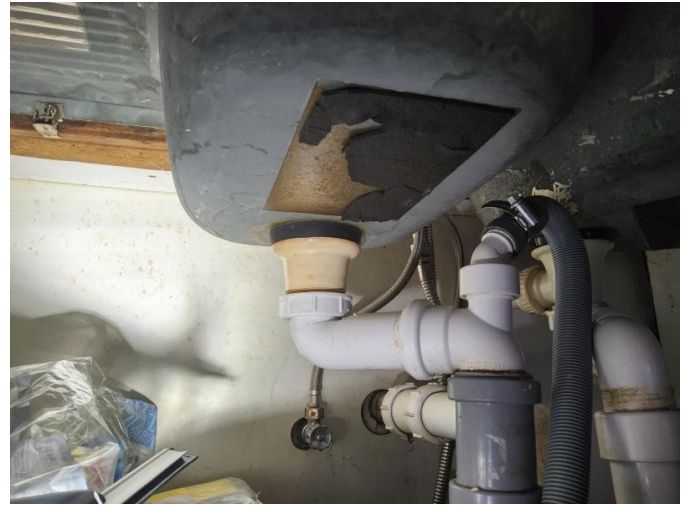
Beschrijving	Anti Dreun - Wasbak keuken
Omgeving	Binnen
Primaire drager	Inrichting (meubilair, ...)
Bindmiddel van materiaal	Bitumen (roofing, teer, asfalt)
Gebondenheid op basis van bindmiddel	Hecht
Hoeveelheid (gewicht - aantal)	<ul style="list-style-type: none">• 0,20 kg - 1 stuk
Totaal gewicht	0,20 kg
Identificatiemethode	Vaststelling met monstername
Destructieve handeling voor identificatie	Nee
Opmerking	De aangegeven hoeveelheden zijn een schatting, mogelijks kan dit afwijken van de realiteit. Bij renovatie is het aan te raden om de exacte hoeveelheid verder na te gaan.

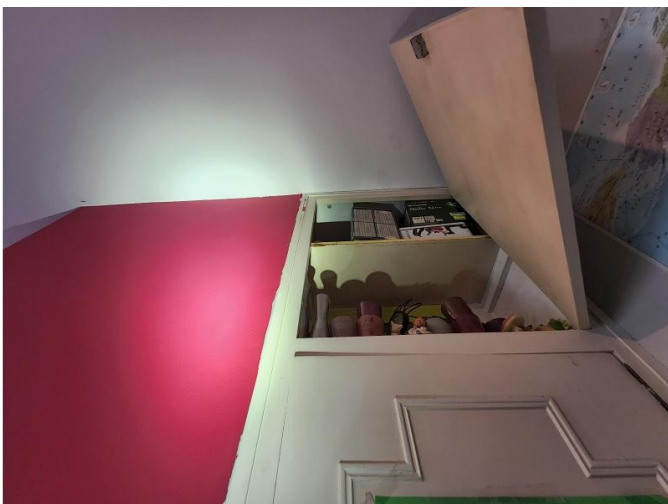
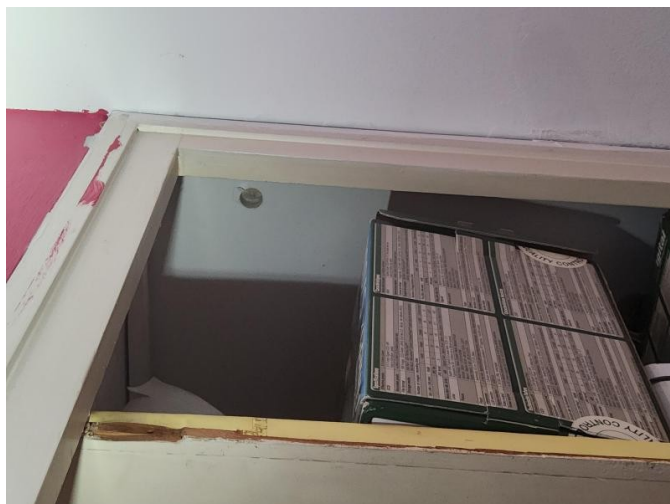
Fiche 19: Pleisterwerk Plafond

Geen asbest

Beschrijving	Pleisterwerk Plafond
Omgeving	Binnen
Primaire drager	Plafond
Bindmiddel van materiaal	Gips - kalk
Gebondenheid op basis van bindmiddel	Niet-hechtgebonden
Hoeveelheid (oppervlakte - dikte - aantal)	• 150,00 m ² - 3,00 cm - 1 stuk
Totaal volume	4,50 m ³
Identificatiemethode	Vaststelling met monstername
Destructieve handeling voor identificatie	Nee
Opmerking	<p>De aangegeven hoeveelheden zijn een schatting, mogelijks kan dit afwijken van de realiteit. Bij renovatie is het aan te raden om de exacte hoeveelheid verder na te gaan. De dikte van het pleisterwerk is niet gelijkmatig verdeeld over de woonst.</p> <p>Tijdens de visuele niet-destructieve inspectie werd er in bepaalde ruimtes (natte en/of droge ruimtes / stookruimtes / (trap)hallen) geen pleisterwerk aangetroffen.</p> <p>Het verwarmingselement bevond zich in de garage.</p>

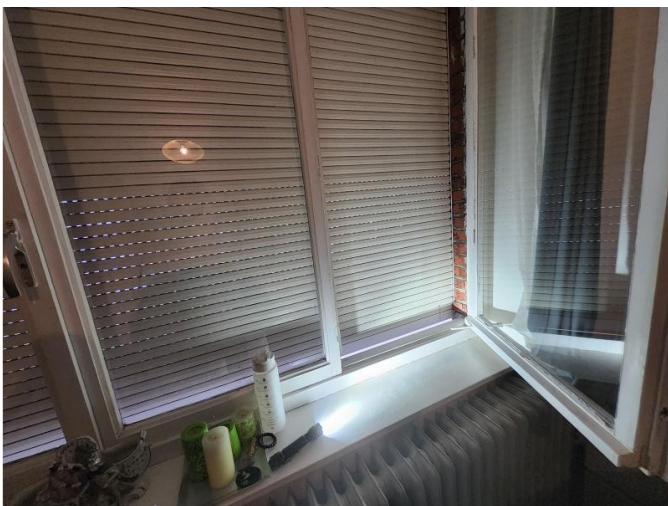
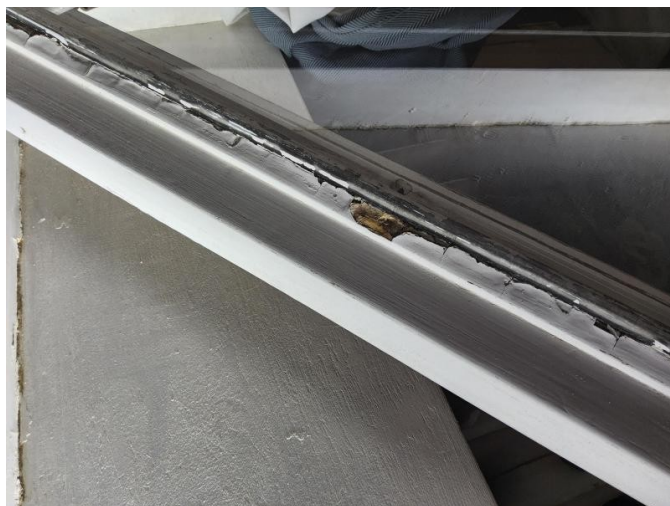
Beschrijving	Mastiek enkel glas ramen wit achteraan
Omgeving	Buiten
Primaire drager	Wandopening verticaal (raam, deur, ...)
Bindmiddel van materiaal	Kitten, mastiek, pasta
Gebondenheid op basis van bindmiddel	Hecht
Hoeveelheid (gewicht - aantal)	<ul style="list-style-type: none">• 0,99 kg - 1 stuk
Totaal gewicht	0,99 kg
Identificatiemethode	Vaststelling met monstername
Destructieve handeling voor identificatie	Nee
Opmerking	<p>Langs de achterzijde bestaan de ramen nog uit enkel glas. Waareen deel van de mastiek ondertussen werd vervangen door andere mastiek, deels nog de oudere mastiek. Op termijn zullen de ramen in zijn geheel best worden vervangen.</p> <p>De aangegeven hoeveelheden zijn een schatting, mogelijks kan dit afwijken van de realiteit. Bij renovatie is het aan te raden om de exacte hoeveelheid verder na te gaan.</p>
