Asbestinventarisatetest

Eigenaarsstraat 14, 2350 Vosselaar

Attestnummer : 20250215-000081.000

Niet-asbestveilig

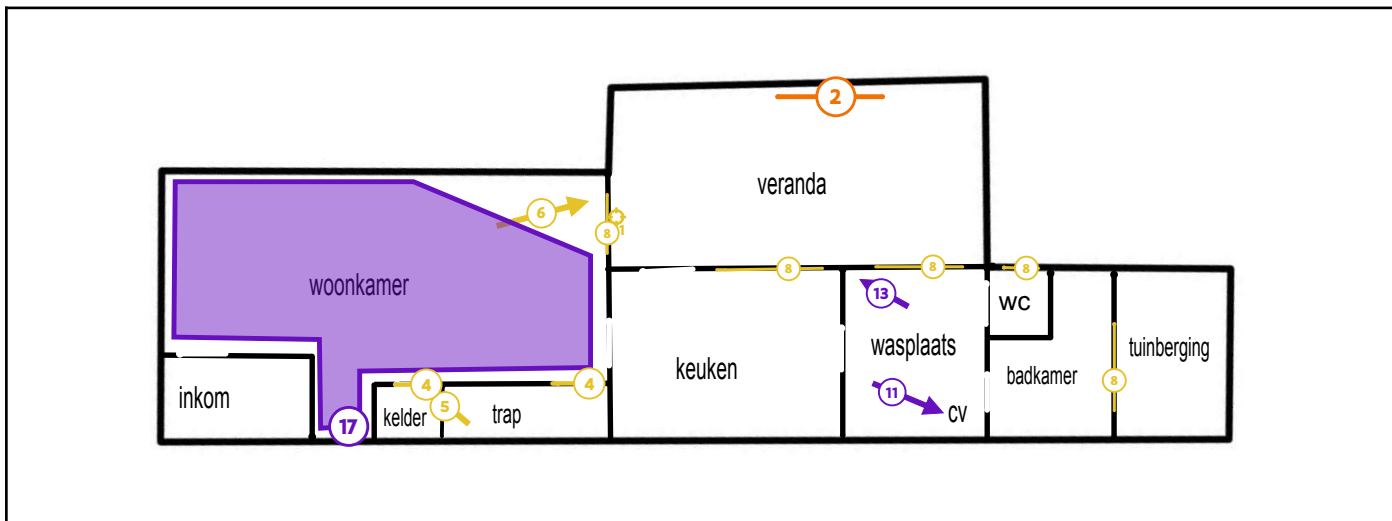
Plan 1.1: Gelijkvloers

Beschrijving	Type	Actie
2. Pakking gaskachel veranda	Asbestmateriaal	Verwijderen
4. Deurdorpel massal	Asbestmateriaal	Zorgvuldig beheren
5. Bakeliet stopcontacten en schakelaars	Asbestmateriaal	Zorgvuldig beheren
6. Bakeliet Radiatorknoppen	Asbestmateriaal	Zorgvuldig beheren
8. Mastiek tussen glas en raam	Asbestmateriaal	Zorgvuldig beheren
8.1 Code: 4	Puntmonster	-
11. CV-ketel bouwjaar 1983	Advies	-
13. Geiser bouwjaar 2009	Advies	-
17. Laminaat vloer	Advies	-

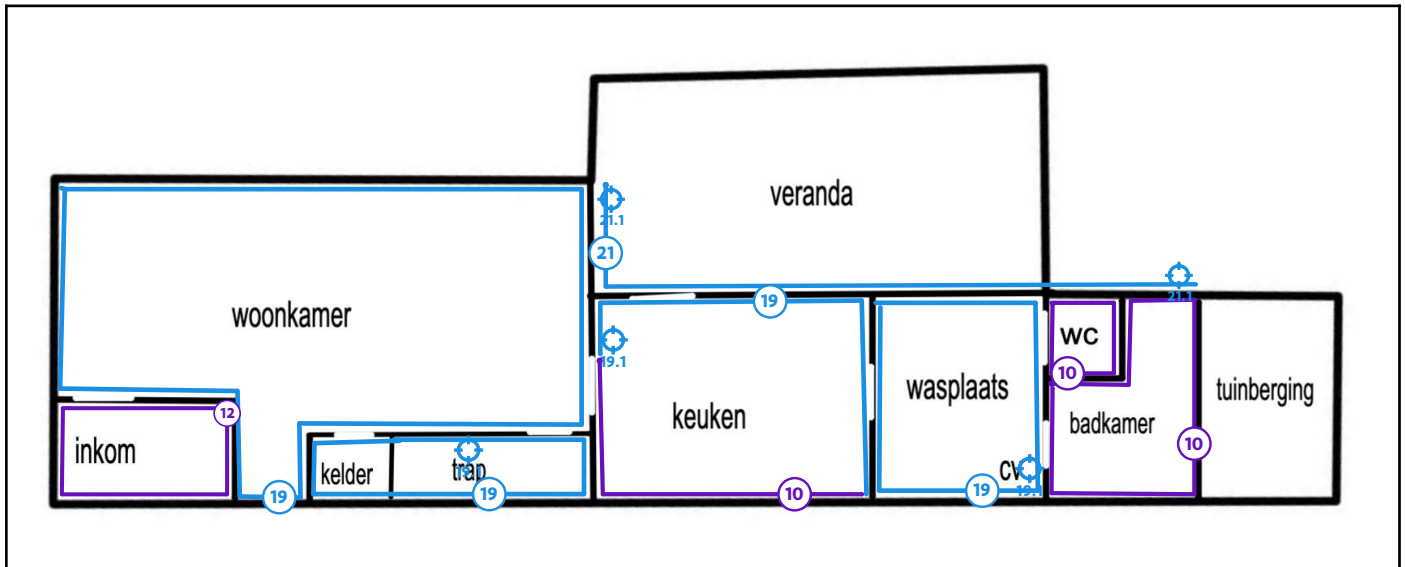
Plan 1.2: Gelijkvloers (wanden)

Beschrijving	Type	Actie
10. Gelijmde faience tegels	Advies	-
12. Voorzetwanden hout/pvc wanden	Advies	-
19. Pleister wanden	Geen asbest	-
19.1 Code: 1	Mengmonster	-
21. Crepi buitengevel	Geen asbest	-
21.1 Code: 3	Mengmonster	-

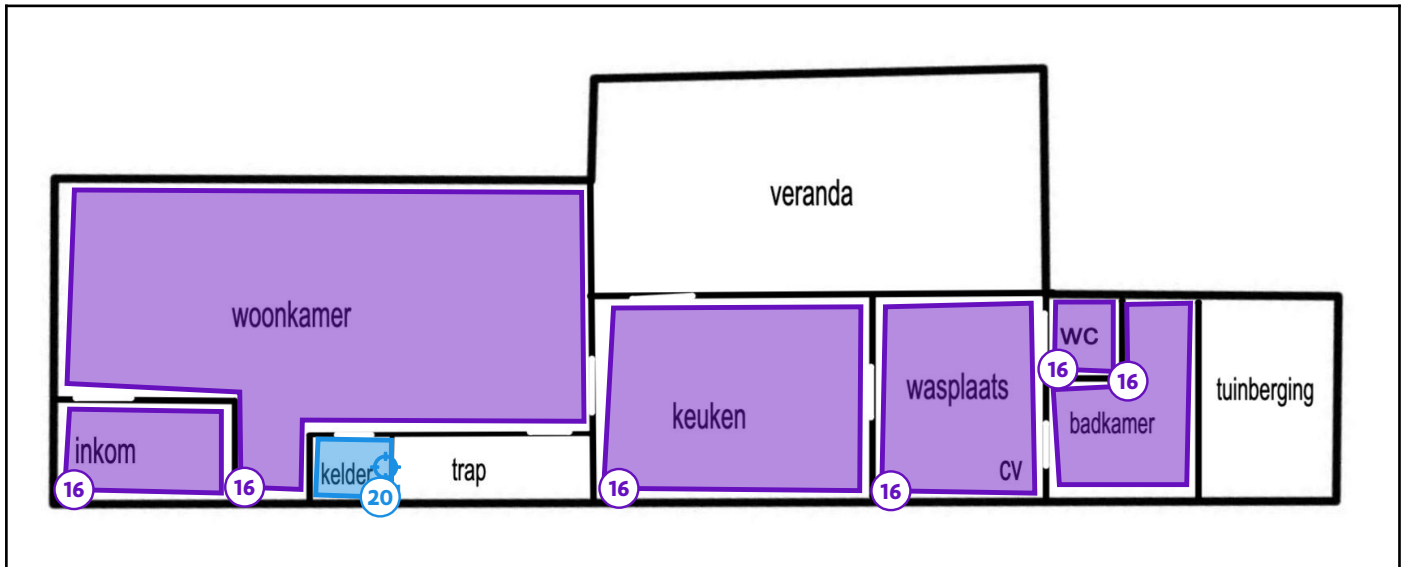
Plan 1.3: Gelijkvloers (plafonds)

Beschrijving	Type	Actie
16. Valse plafonds hout/pvc/gipsplaat	Advies	-
20. Pleister plafonds	Geen asbest	-
20.1 Code: 2	Mengmonster	-

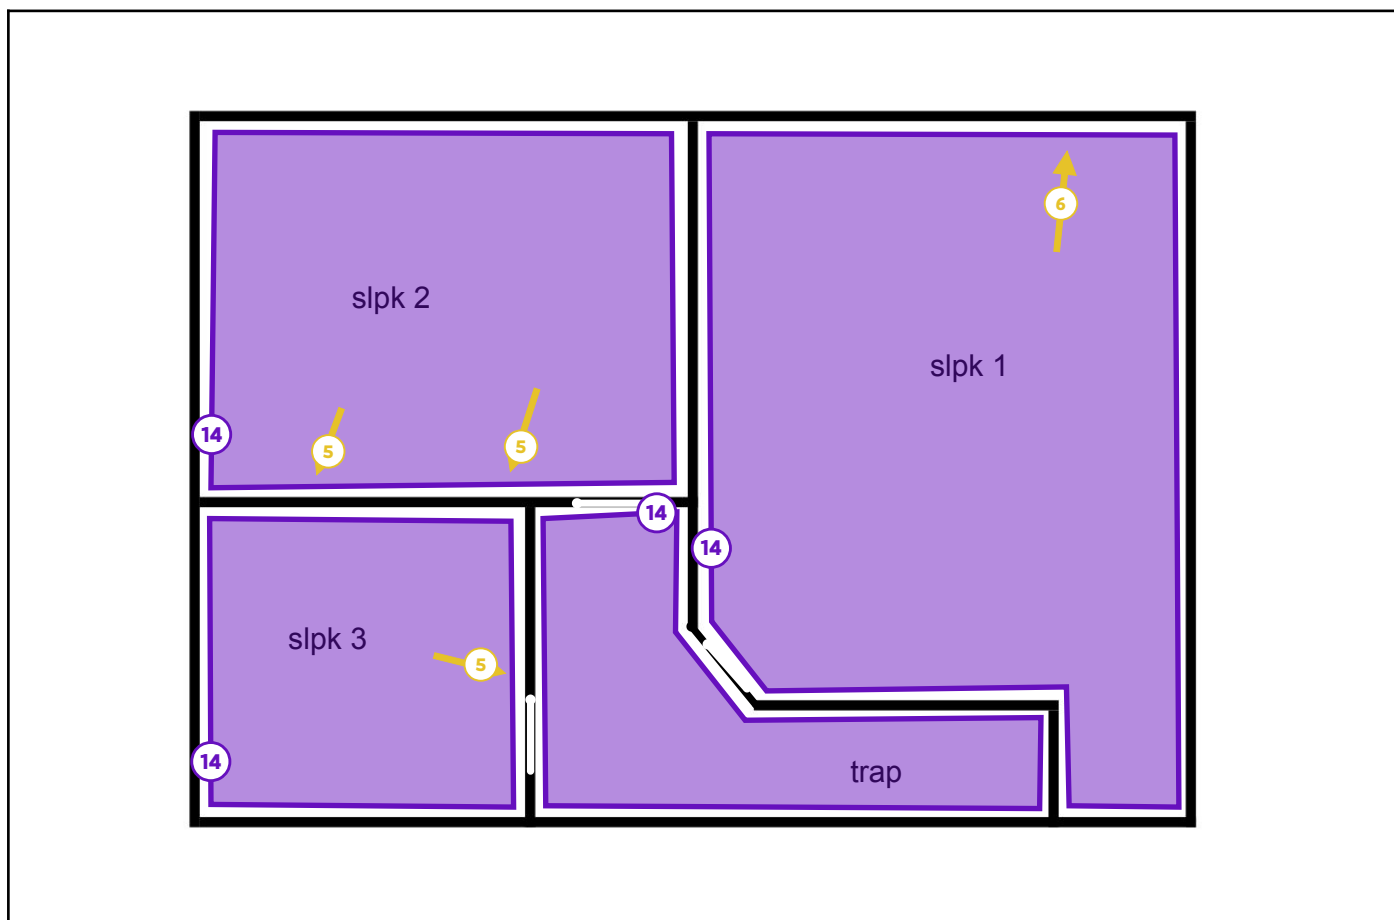
Plan 1.4: Verdieping

Beschrijving	Type	Actie
5. Bakeliet stopcontacten en schakelaars	Asbestmateriaal	Zorgvuldig beheren
6. Bakeliet Radiatorknoppen	Asbestmateriaal	Zorgvuldig beheren
14. Vloerzeil onderkant kunststof (plastic)	Advies	-

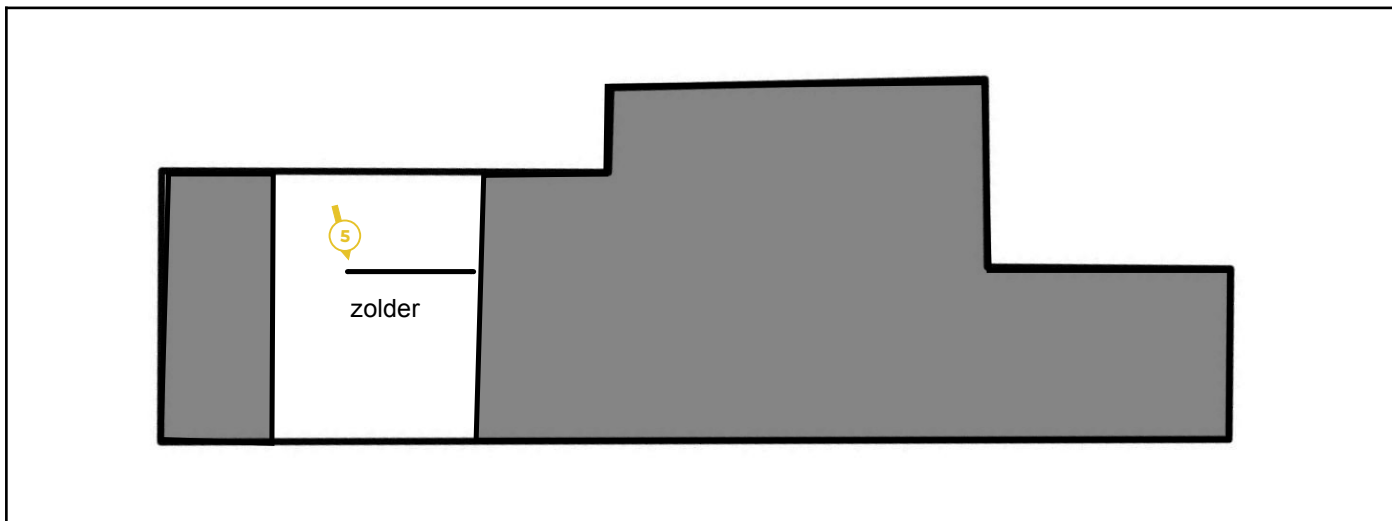
Plan 1.8: Zolder

Beschrijving	Type	Actie
5. Bakeliet stopcontacten en schakelaars	Asbestmateriaal	Zorgvuldig beheren

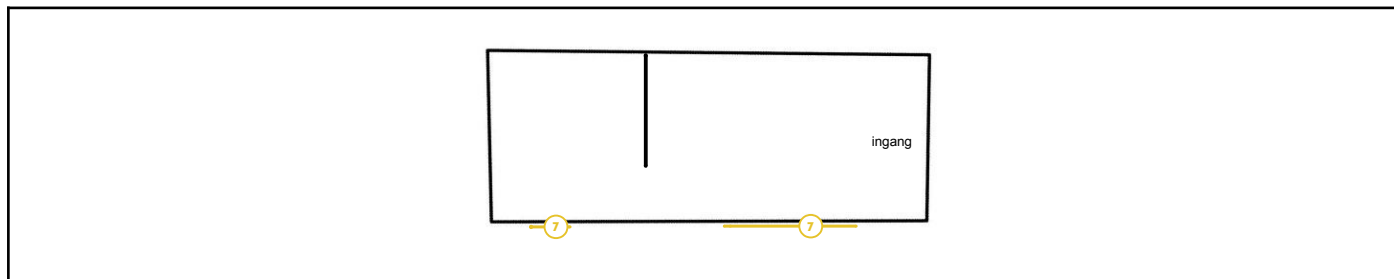
Plan 2.1: Tuinberging 1 plan

Beschrijving	Type	Actie
7. Vensterbank buitenzijde vezelcement	Asbestmateriaal	Zorgvuldig beheren

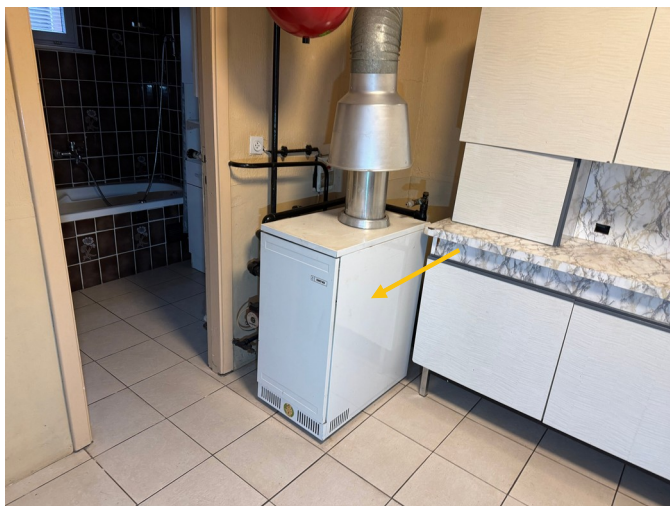
Identificatiemethode	Vaststelling & expertise (niet-asbestverdacht)
Primaire drager	Binnenwand
(Asbest)materiaal	In-situ afwerkingslagen - Lijm laag

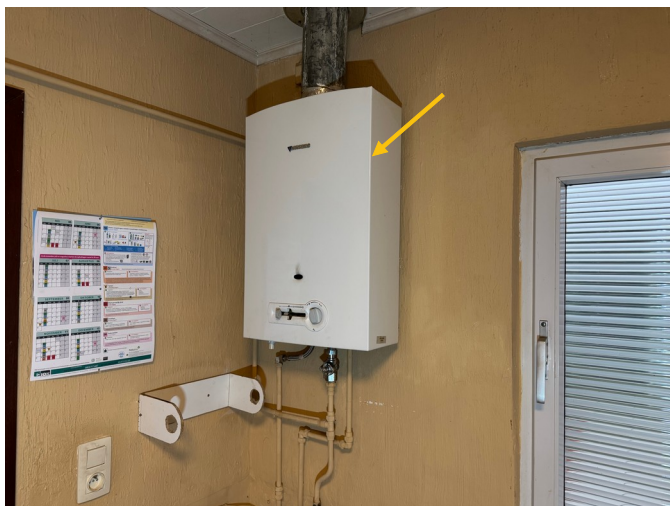
Identificatiemethode	Vaststelling & expertise (niet-asbestverdacht)
Primaire drager	Binnenwand
(Asbest)materiaal	Plaat, paneel, tablet - Generiek
Bindmiddel	Gips - kalk
Gebondenheid bindmiddel	Niet-hechtgebonden

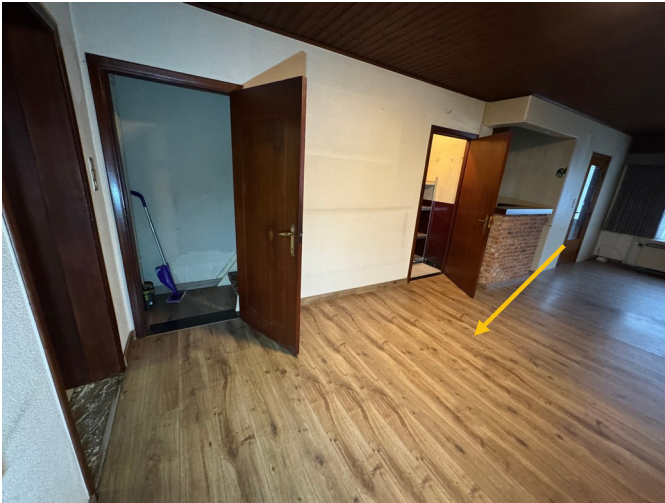
Identificatiemethode	Vaststelling & expertise (niet-asbestverdacht)
Primaire drager	Plafond
(Asbest)materiaal	Plaat, paneel, tablet - Generiek
Bindmiddel	hout/pvc/gips

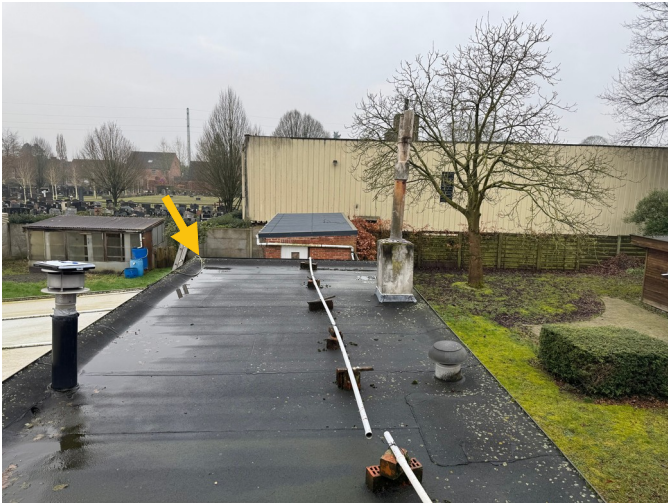
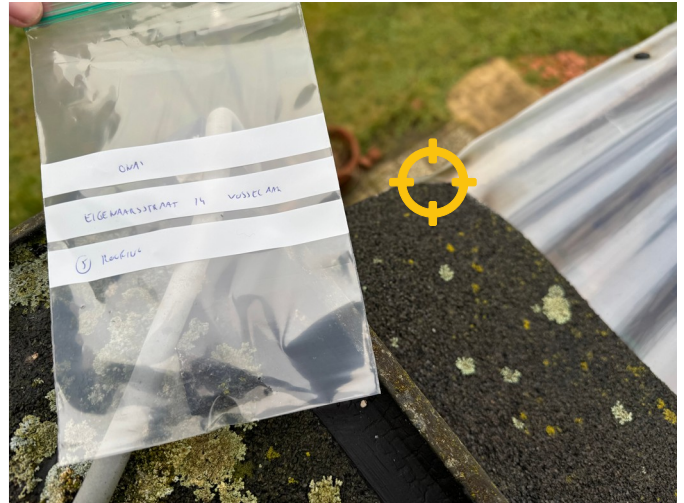
Fiche 18: Roofing plat dak

Geen asbest

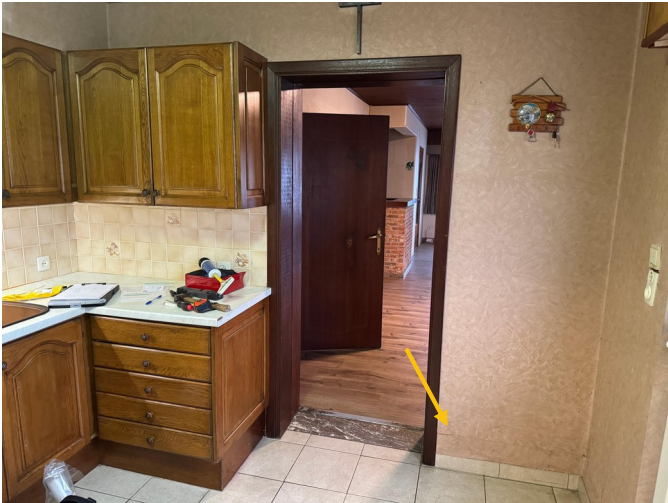
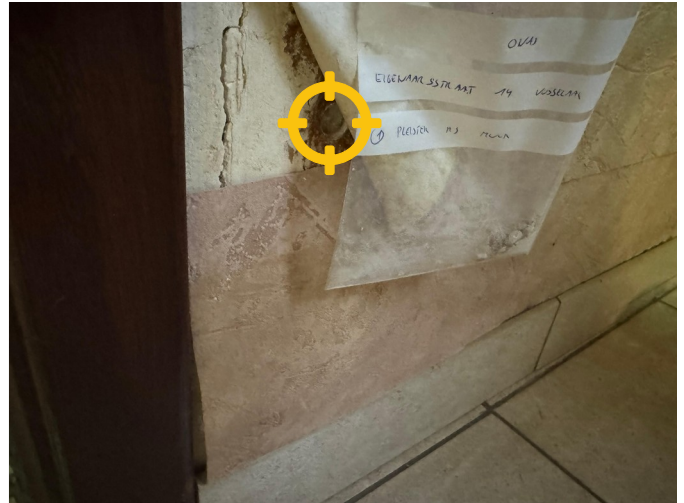
Fiche 19: Pleister wanden

Geen asbest

#	Type	Referentie	Resultaat
19.1	Mengmonster	1	Geen asbest

Beschrijving	Pleister wanden
Omgeving	Binnen
Primaire drager	Binnenwand
Bindmiddel van materiaal	Gips - kalk
Gebondenheid op basis van bindmiddel	Niet-hechtgebonden
Hoeveelheid (oppervlakte - dikte - aantal)	• 210,00 m ² - 1,50 cm - 1 stuk
Totaal volume	3,15 m ³
Identificatiemethode	Vaststelling met monstername
Destructieve handeling voor identificatie	Nee
Opmerking	<p>De oppervlakte is een berekeneerde schatting. Hieraan worden geen rechten verleend.</p> <p>Volgende ruimtes werden bemonsterd:</p> <ul style="list-style-type: none">- individuele ruimte: slpk 2- natte ruimte: keuken- stookplaats- trappenhal

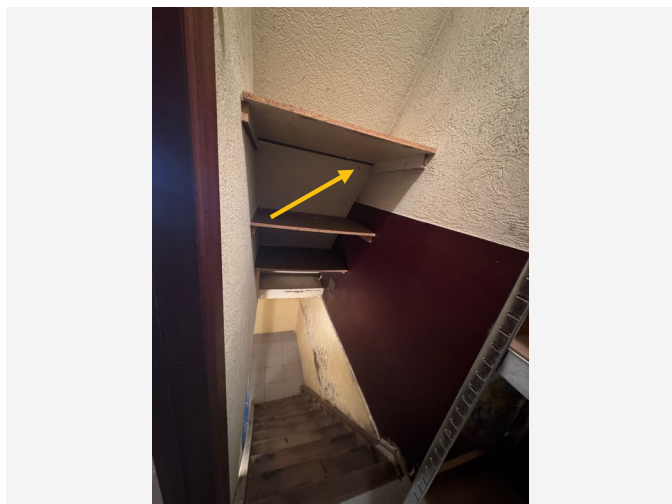
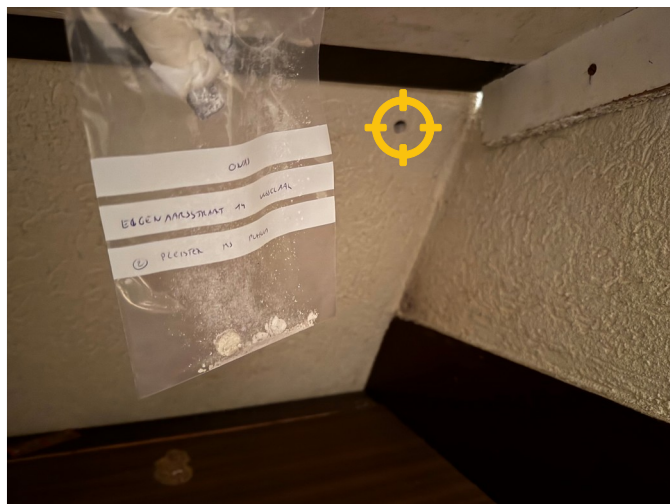
Fiche 20: Pleister plafonds

Geen asbest

#	Type	Referentie	Resultaat
20.1	Mengmonster	2	Geen asbest

Beschrijving	Pleister plafonds
Omgeving	Binnen
Primaire drager	Plafond
Bindmiddel van materiaal	Gips - kalk
Gebondenheid op basis van bindmiddel	Niet-hechtgebonden
Hoeveelheid (oppervlakte - dikte - aantal)	• 12,00 m ² - 1,50 cm - 1 stuk
Totaal volume	0,18 m ³
Identificatiemethode	Vaststelling met monsternamen
Destructieve handeling voor identificatie	Nee
Opmerking	<p>De oppervlakte is een berekende schatting. Hieraan worden geen rechten verleend.</p> <p>Volgende ruimtes werden bemonsterd:</p> <ul style="list-style-type: none">- individuele ruimte: gang verdieping- natte ruimte: valse plafonds- stookplaats: heeft vals plafond- trappenhal: onderkant trap kelder

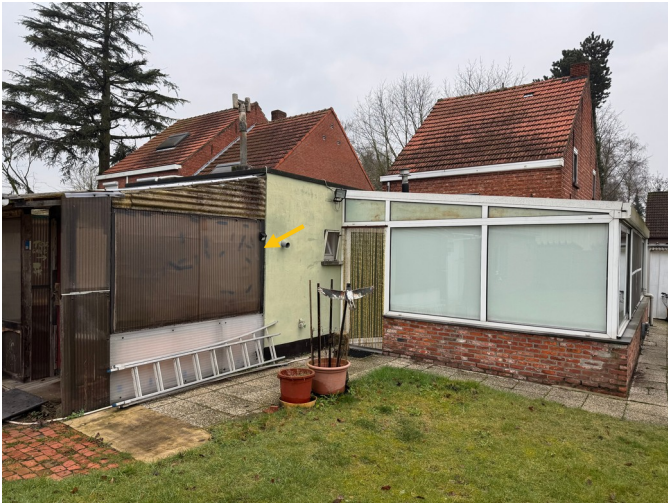
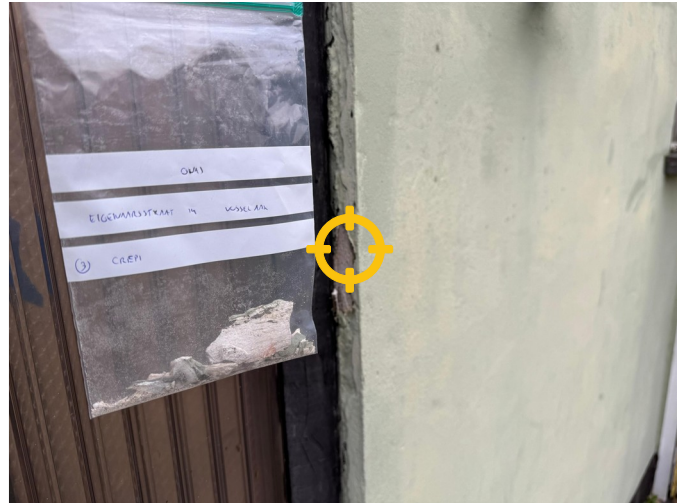
Fiche 21: Crepi buitengevel

Geen asbest
