# Asbestinventarisatetest

Gentsestraat 120, 9420 Erpe-Mere

Attestnummer : 20241204-000588.000

Uitgegeven op : 04.12.2024

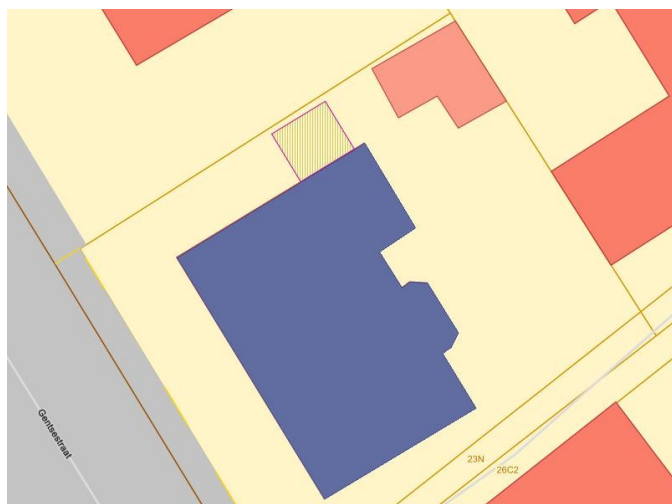
## Zone 1: Hoofdgebouw

- 2 Asbestmaterialen**
- 0 Beperkingen
- 0 Uitsluitingen
- 0 Roerende goederen
- 0 Puin, steenslag, (water)bodem
- 1 Advies**
- 2 Geen asbest**

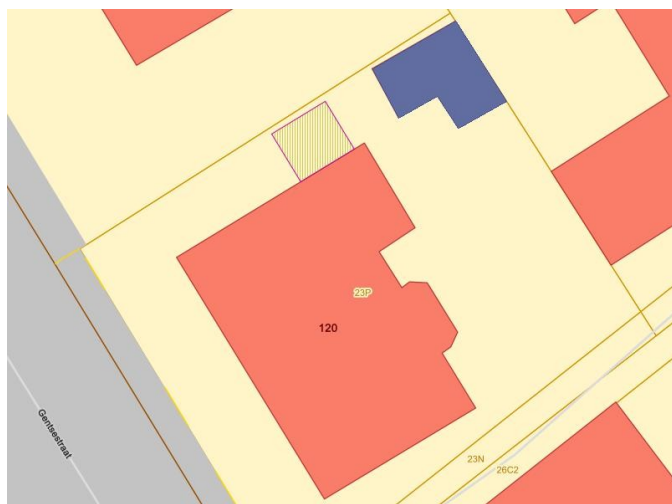
## Zone 2: Bijgebouw

- 0 Asbestmaterialen
- 0 Beperkingen
- 1 Uitsluiting**
- 0 Roerende goederen
- 0 Puin, steenslag, (water)bodem
- 0 Adviezen
- 0 Geen asbest

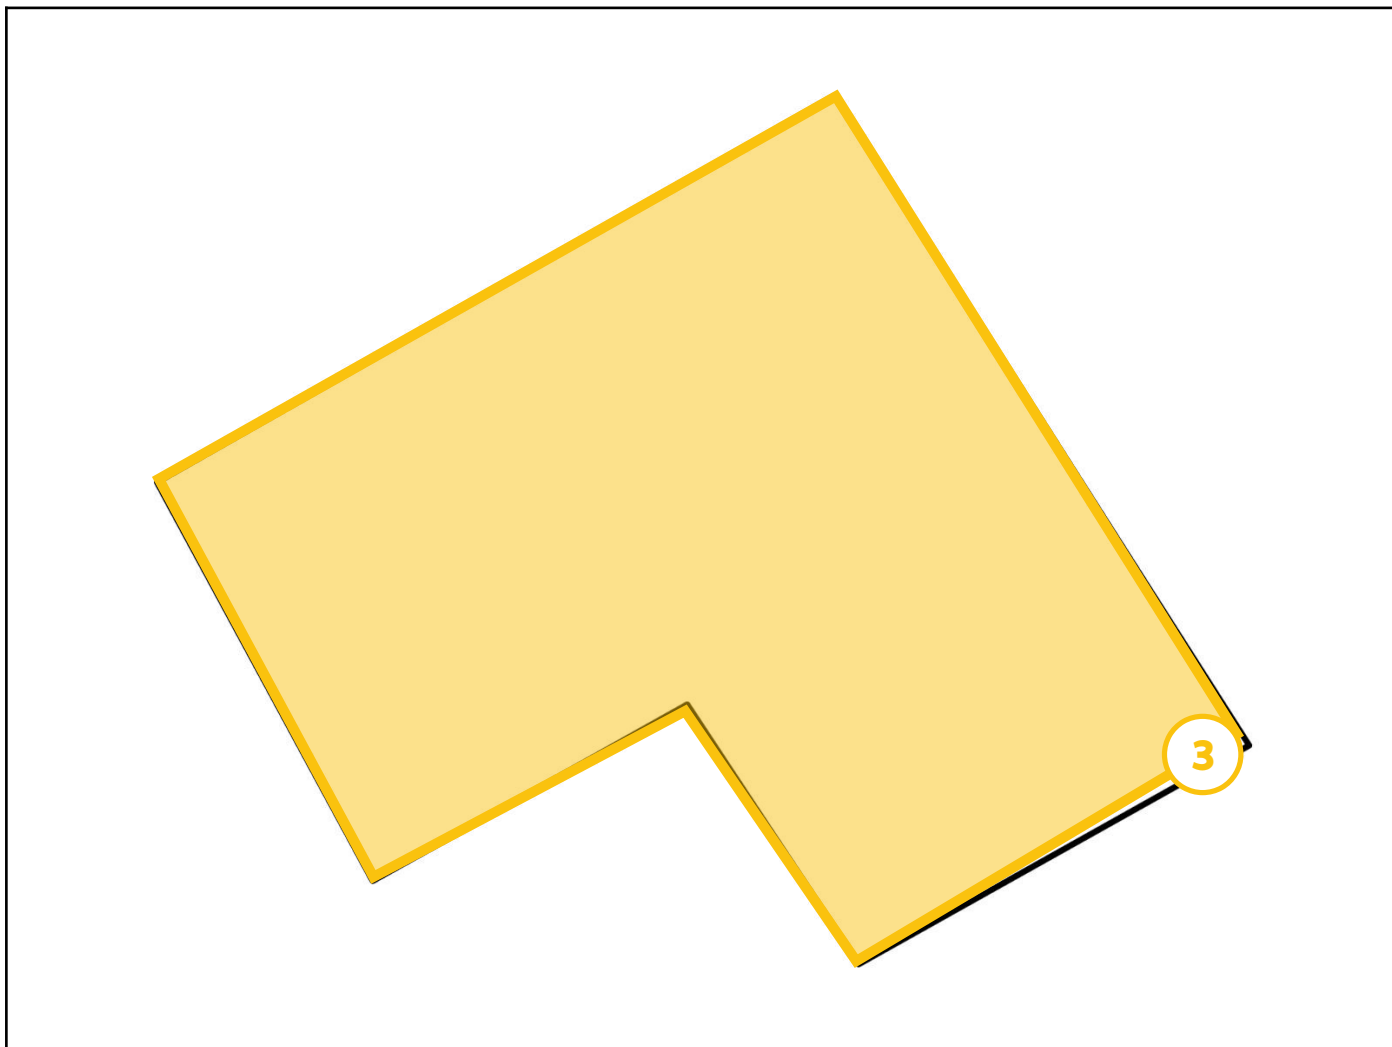
## Plan 2.1: Bijgebouw plan

Beschrijving	Type	Actie
3. poolhouse	Uitsluiting	-
