# Asbestinventarisatetest

Elsendonkstraat 15, 2560 Nijlen

Attestnummer : 20250403-000497.000

Uitgegeven op : 03.04.2025

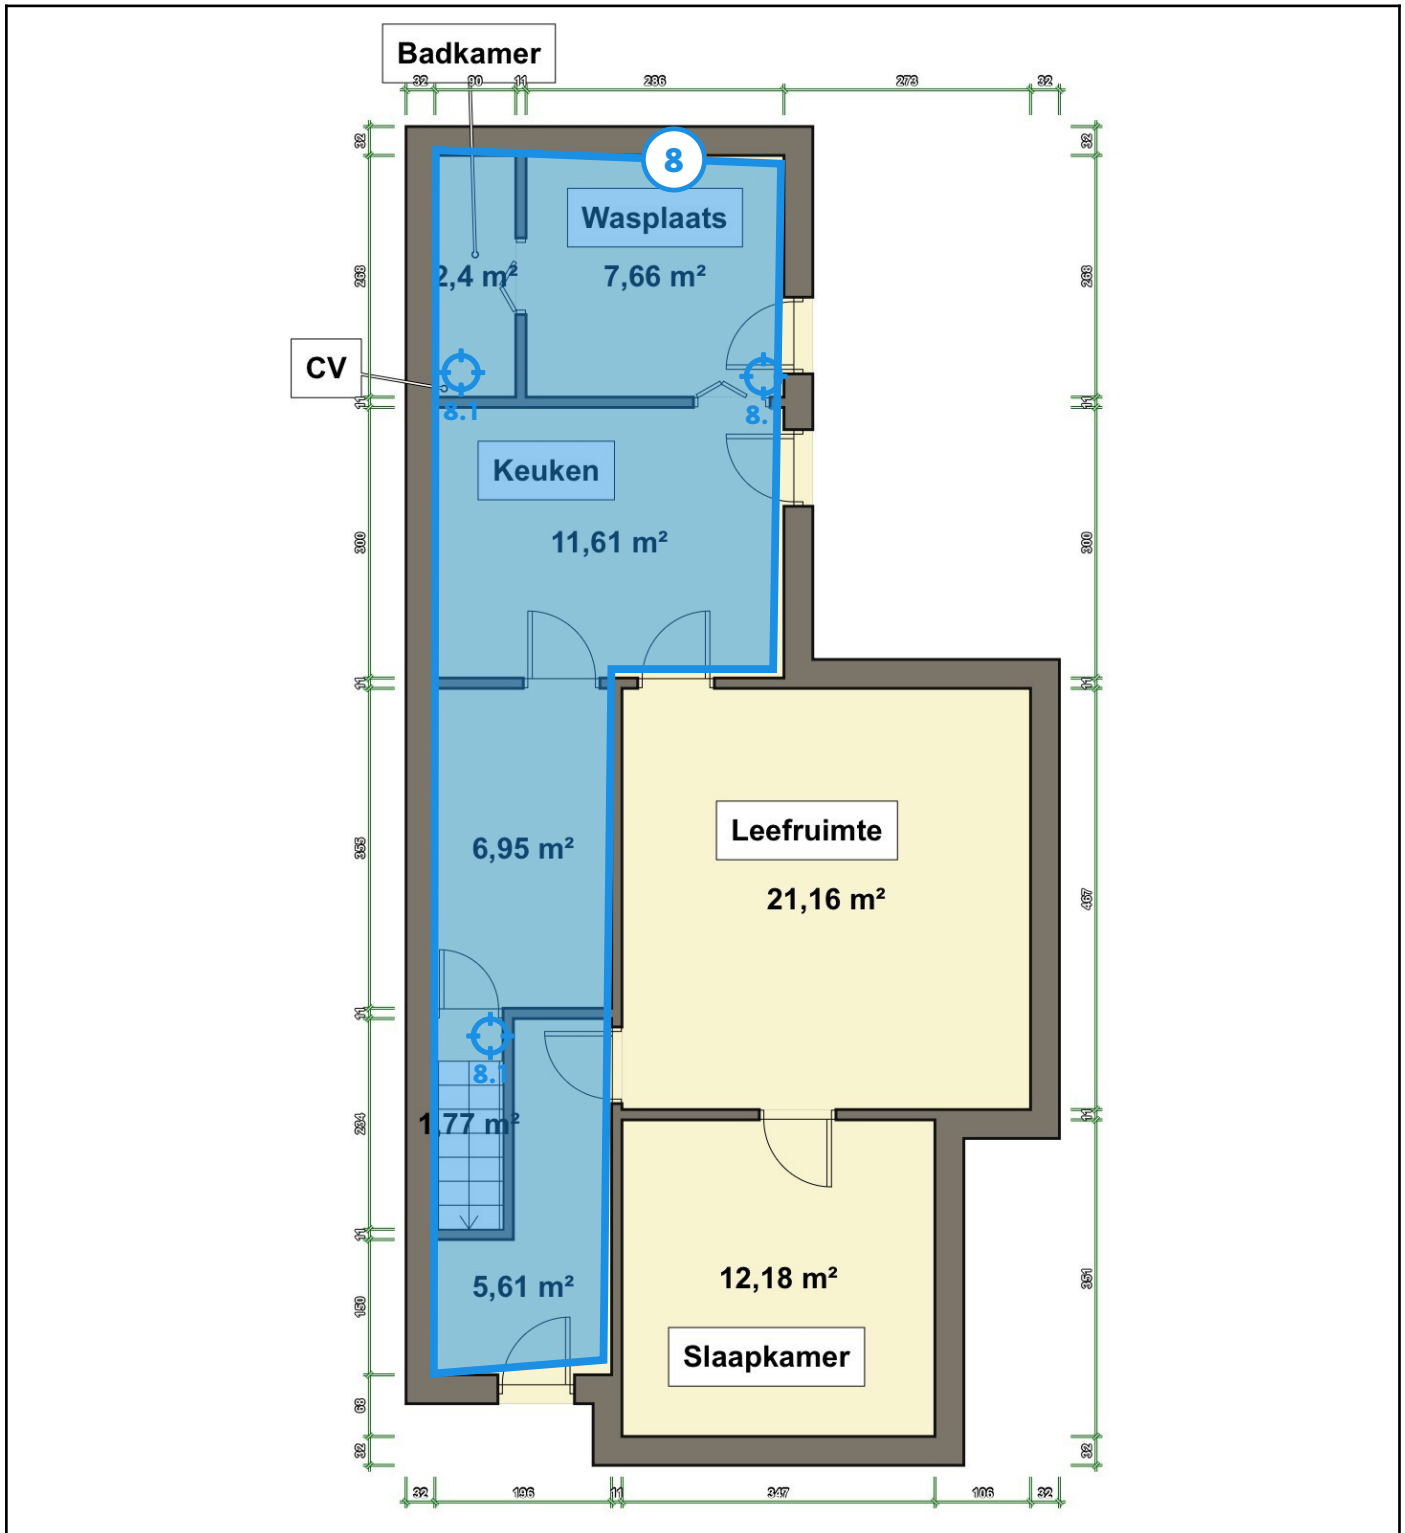
## Plan 1.2: Gelijkvloers 0.1

Beschrijving	Type	Actie
8. Pleisterwerk plafonds	Geen asbest	-

8.1 Code: MM02	Mengmonster	-
----------------	-------------	---
