Asbestinventarisatetest

Steenweg naar Oudegem 59, 9308 Aalst

Attestnummer : 20250317-000294.000

Uitgegeven op : 17.03.2025

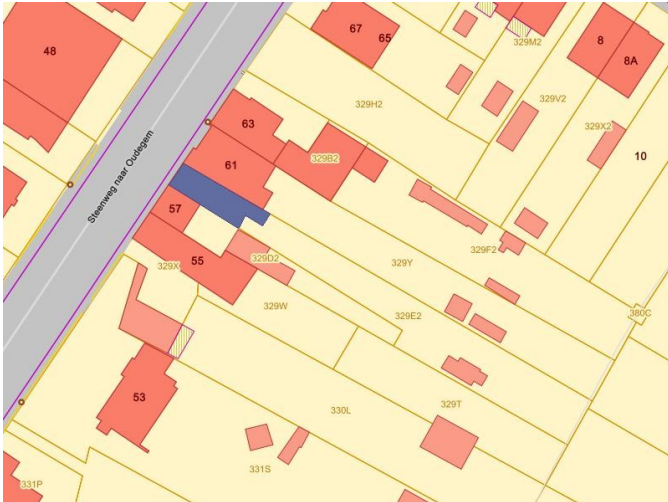
Zone 1: Hoofdgebouw

- 1 Asbestmateriaal**
- 0 Beperkingen
- 0 Uitsluitingen
- 0 Roerende goederen
- 0 Puin, steenslag, (water)bodem
- 1 Advies**
- 4 Geen asbest**

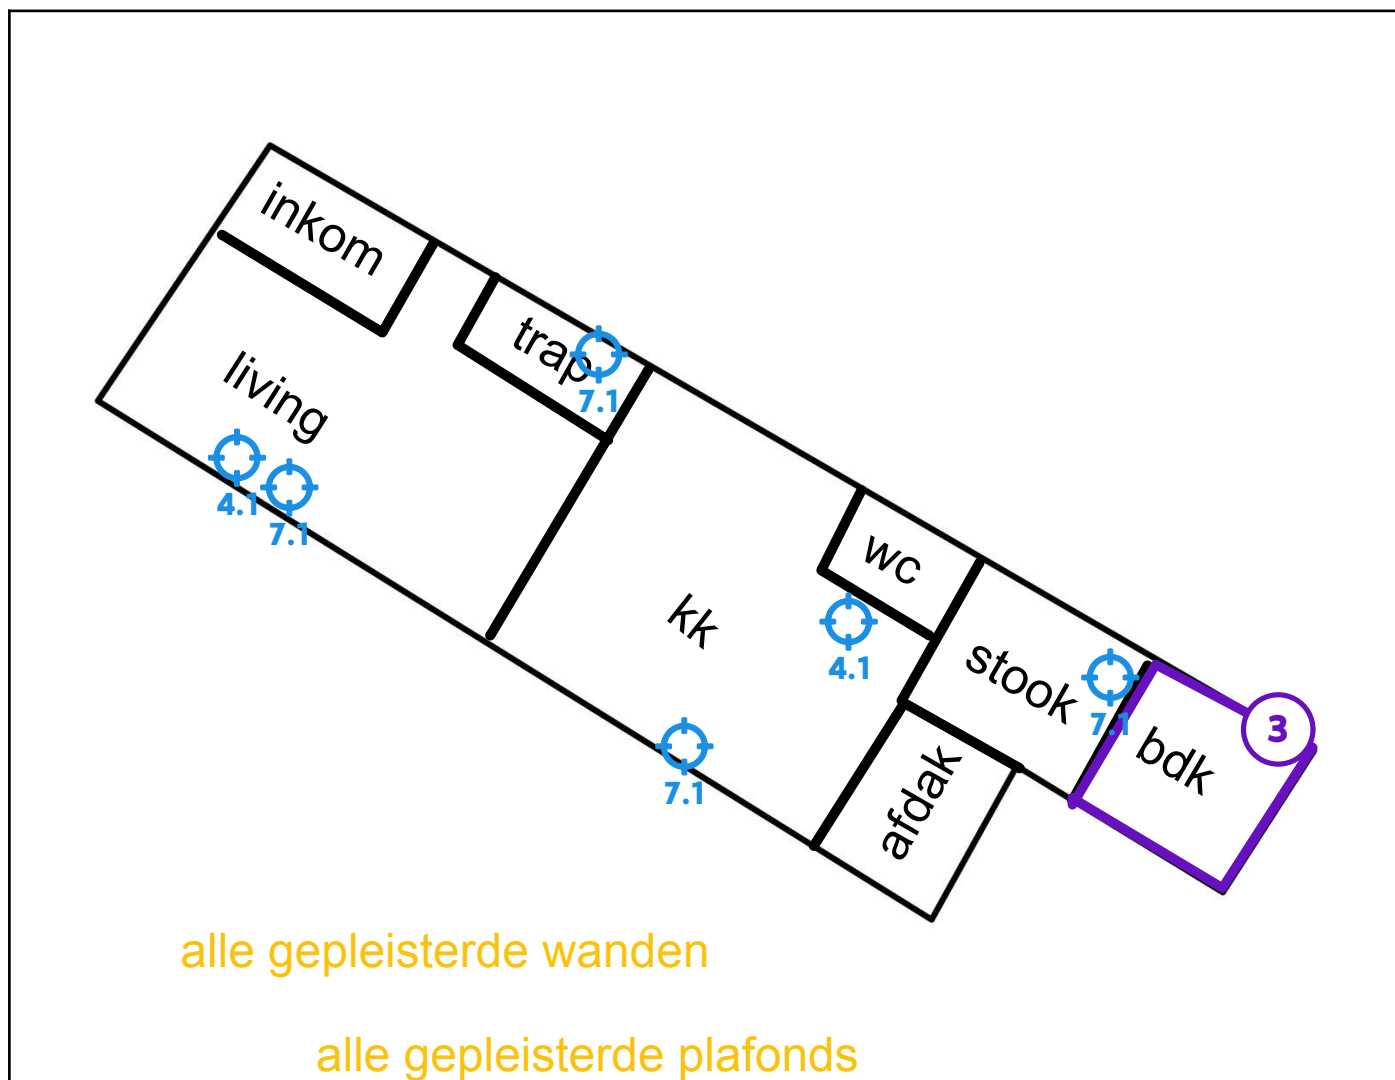
Plan 1.1: Hoofdgebouw plan gvl

Beschrijving	Type	Actie
3. faiancelijm achter tegels	Advies	-
4. pleisterwerk plafond	Geen asbest	-
4.1 Code: mm02	Mengmonster	-
7. pleisterwerk wanden	Geen asbest	-
7.1 Code: mm01	Mengmonster	-

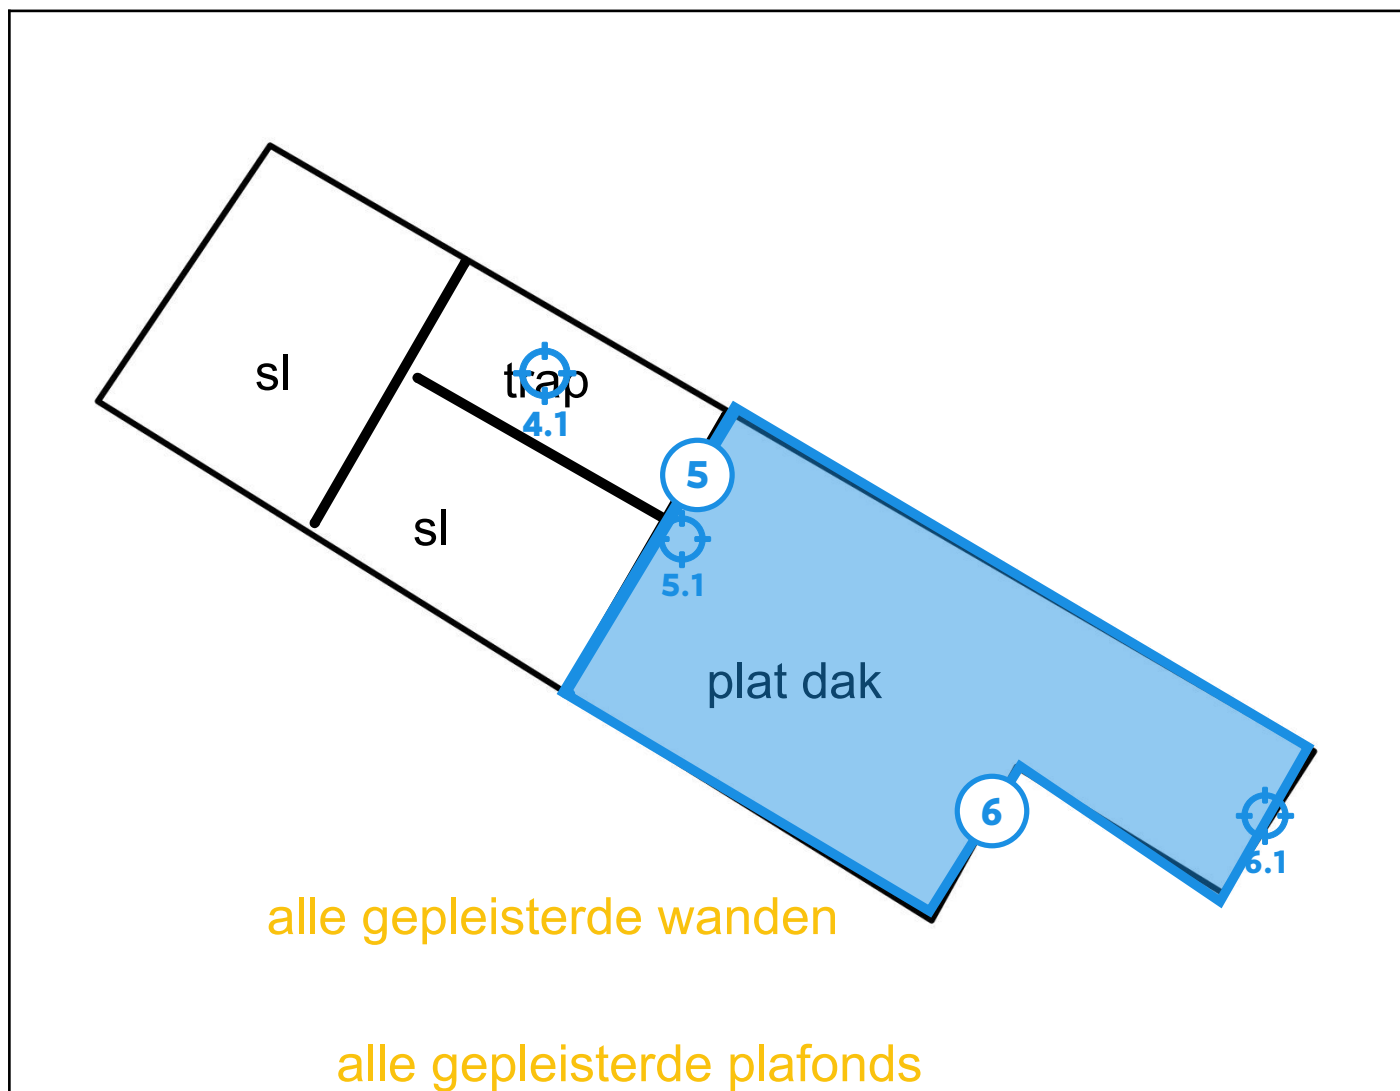
Plan 1.2: Hoofdgebouw plan 1e

Beschrijving	Type	Actie
4. pleisterwerk plafond	Geen asbest	-
4.1 Code: mm02	Mengmonster	-
5. leien gevel	Geen asbest	-
5.1 Code: Mm4	Puntmonster	-
6. roofing dak	Geen asbest	-
6.1 Code: mm03	Puntmonster	-

7. pleisterwerk wanden	Geen asbest	-
------------------------	-------------	---

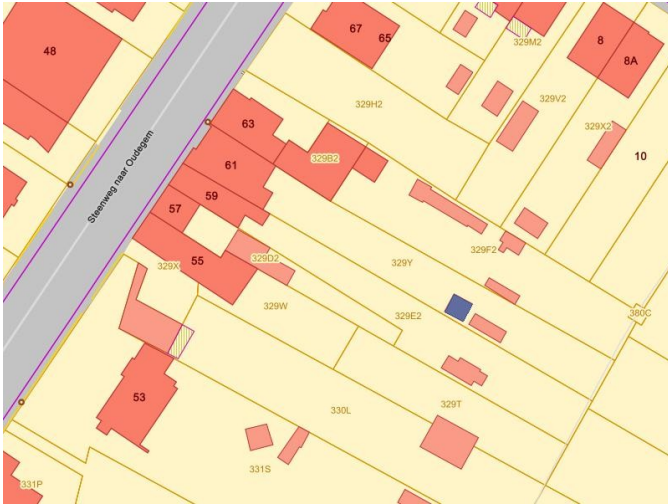
Zone 2: Tuinhuis 1

- 0 Asbestmaterialen
- 0 Beperkingen
- 0 Uitsluitingen
- 0 Roerende goederen
- 0 Puin, steenslag, (water)bodem
- 0 Adviezen
- 0 Geen asbest

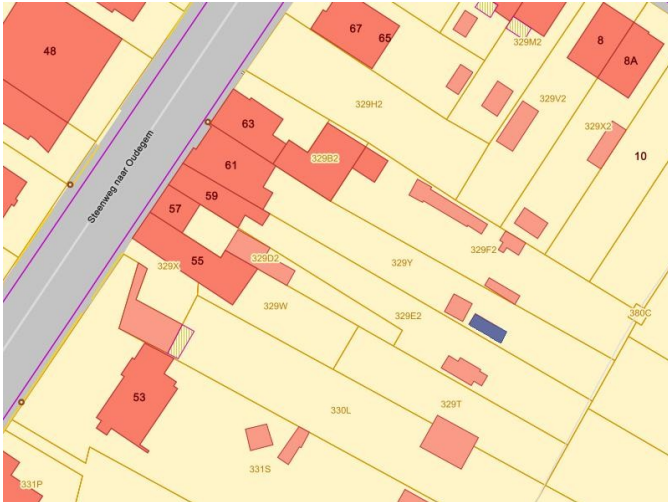
Zone 3: Tuinhuis 2

- 1 Asbestmateriaal**
- 0 Beperkingen
- 0 Uitsluitingen
- 0 Roerende goederen
- 0 Puin, steenslag, (water)bodem
- 0 Adviezen
- 0 Geen asbest

- Eenvoudige handelingen: mag via doe-het-zelf of door werknemer(s) met opleidingsattest eenvoudige handelingen
Asbest golfplaten zijn eenvoudig te verwijderen door ze los te schroeven of de nagels te verwijderen. Zorg dat u tijdens de werken de platen niet breekt. Geen slijpschijven of anders snel draaiend materiaal gebruiken. Tijdens de verwijdering de golfplaten goed bevochtigen om de verspreiding van vezels tegen te gaan.
