Asbestinventarisatetest

G. Asselberghsstraat 12, 3140 Keerbergen

Attestnummer : 20221228-000098.000

Uitgegeven op : 28.12.2022

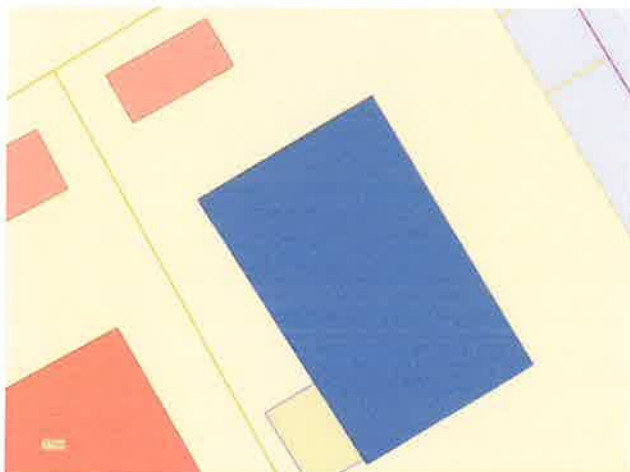
Zone 1: Hoofdgebouw

- 0 Asbestmaterialen
- 0 Beperkingen
- 0 Uitsluitingen
- 0 Roerende goederen
- 0 Puin, steenslag, (water)bodem
- 0 Adviezen
- 3 Geen asbest**

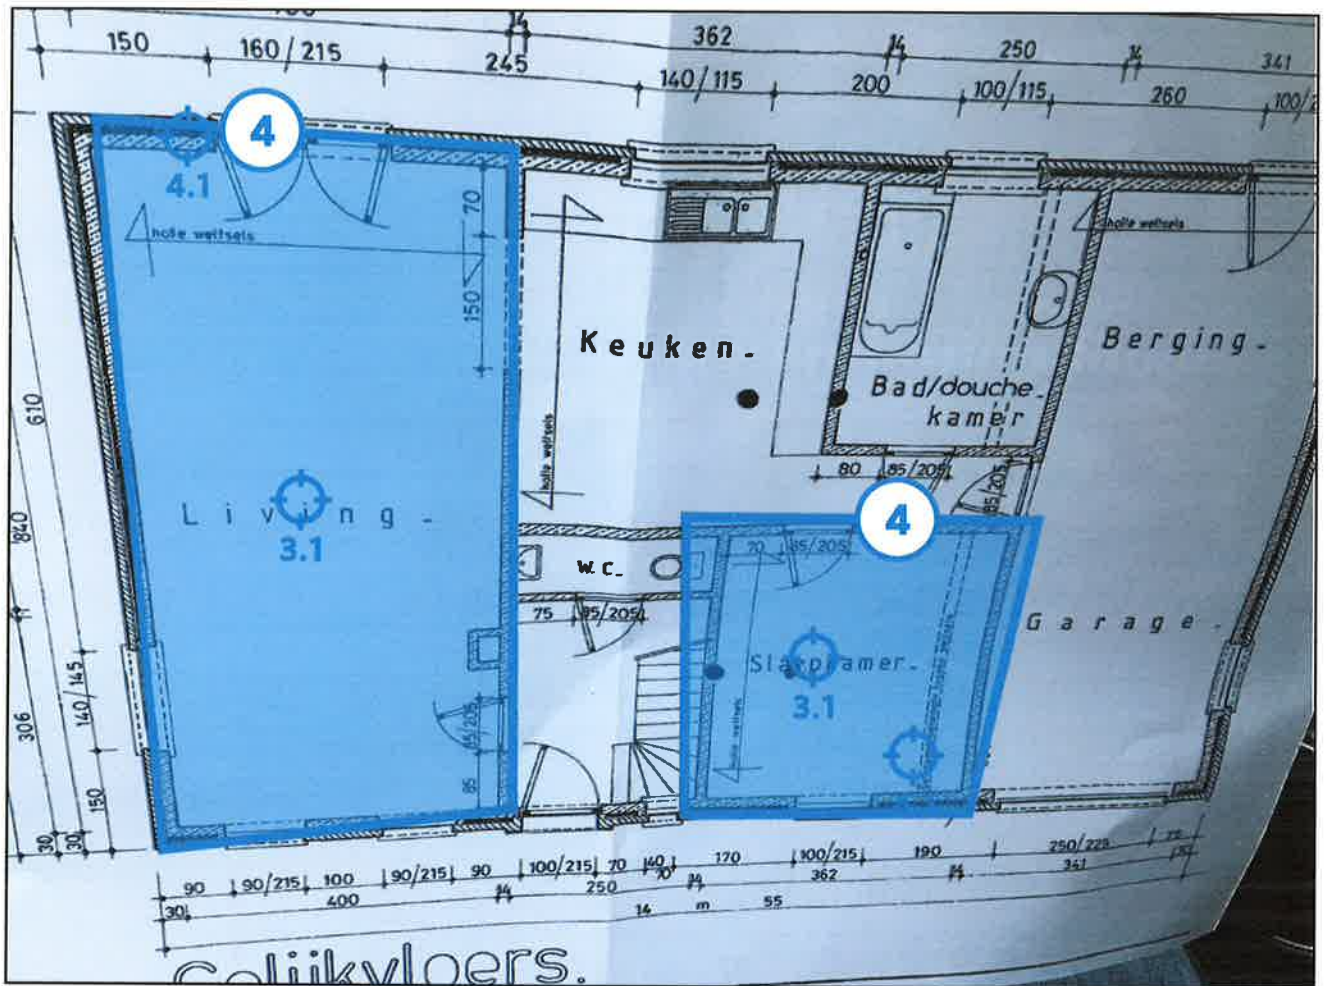
Plan 1.1: image

Beschrijving	Type	Actie
3. Pleisterwerk plafond	Geen asbest	-
3.1 Code: MM02	Mengmonster	-
4. Pleisterwerk muren	Geen asbest	-
4.1 Code: MM01	Mengmonster	-

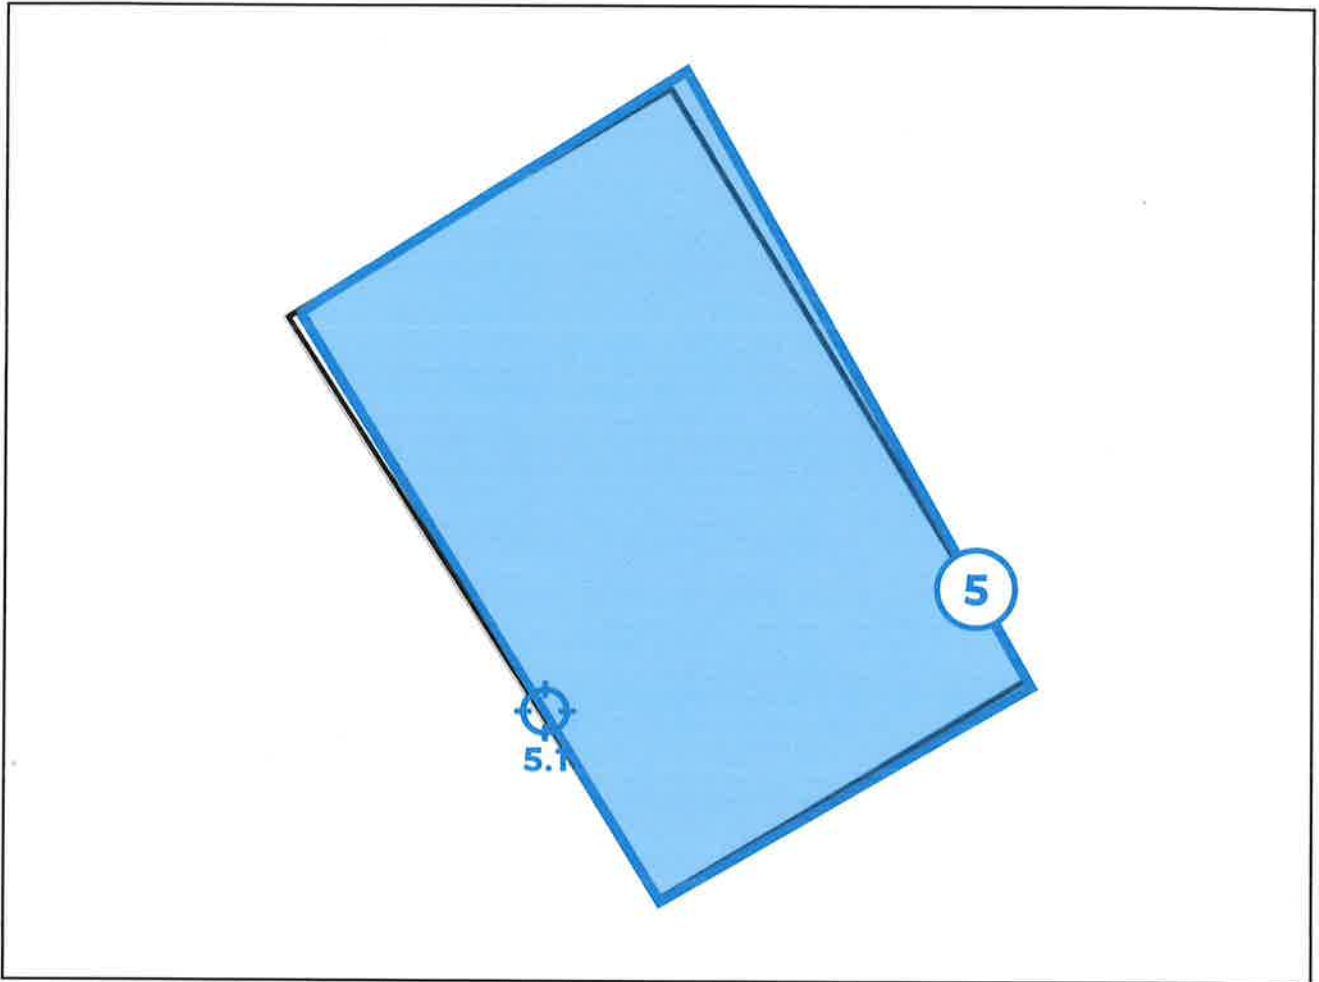
Plan 1.2: Hoofdgebouw plan

Beschrijving	Type	Actie
5. Vochtlap / teerlaag - rondom de woning	Geen asbest	-
5.1 Code: MM03	Puntmonster	-

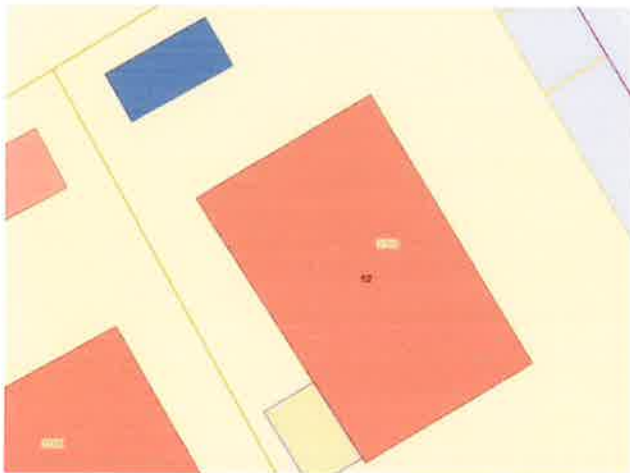
Zone 2: Bijgebouw

- 1 Asbestmateriaal**
- 0 Beperking
- 0 Uitsluiting
- 0 Roerend goed
- 0 Puin, steenslag, (water)bodem
- 1 Advies**
- 0 Geen asbest
