Asbestinventarisatetest

Graaf van Landaststraat 50, 9700 Oudenaarde

Attestnummer : 20250124-000318.000

Uitgegeven op : 24.01.2025

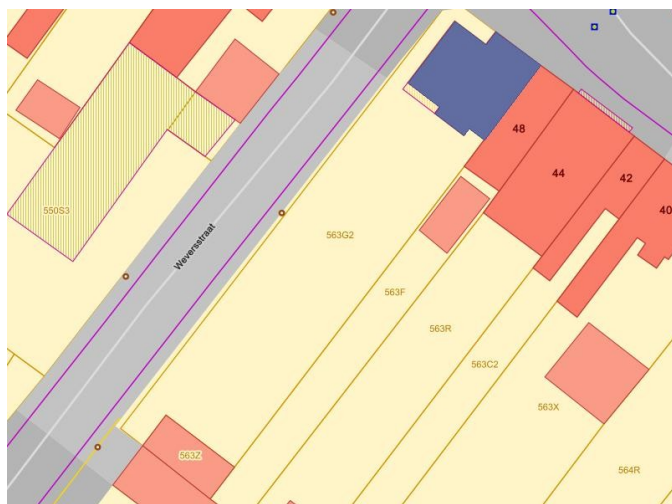
Zone 1: Hoofdgebouw

- 0 Asbestmaterialen
- 1 Beperking**
- 0 Uitsluitingen
- 0 Roerende goederen
- 0 Puin, steenslag, (water)bodem
- 1 Advies**
- 3 Geen asbest**

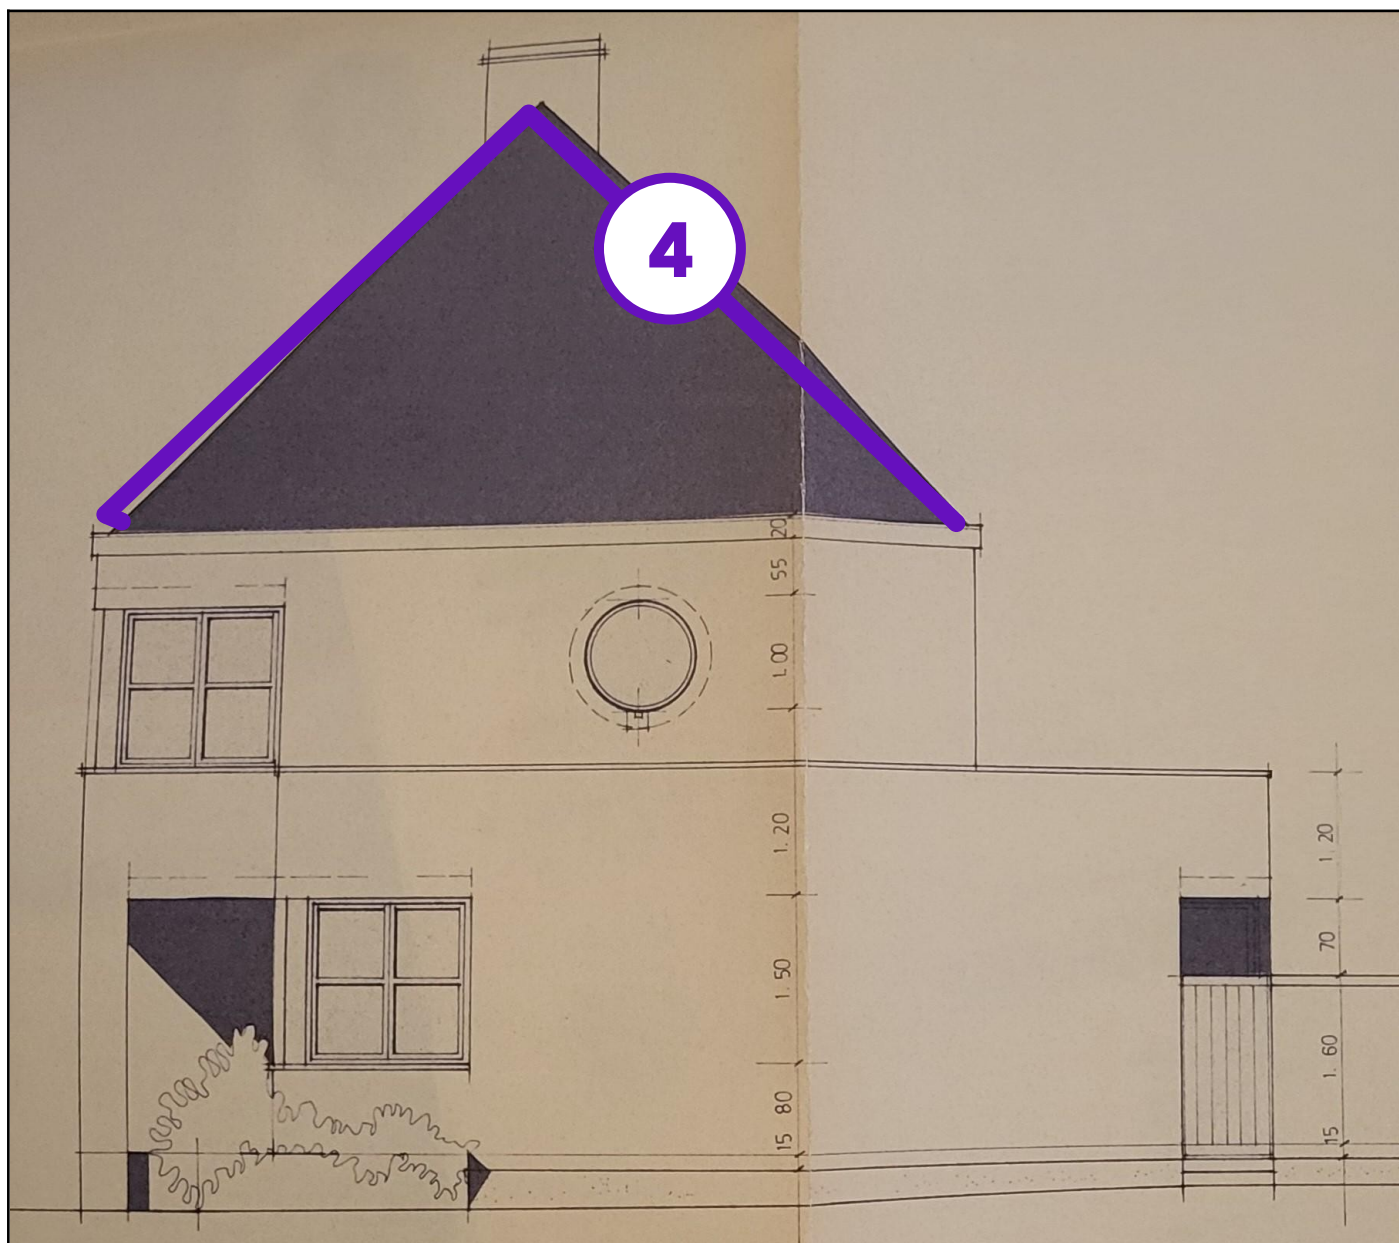
Plan 1.3: Zolder

Beschrijving	Type	Actie
4. Onderdak platen	Advies	-

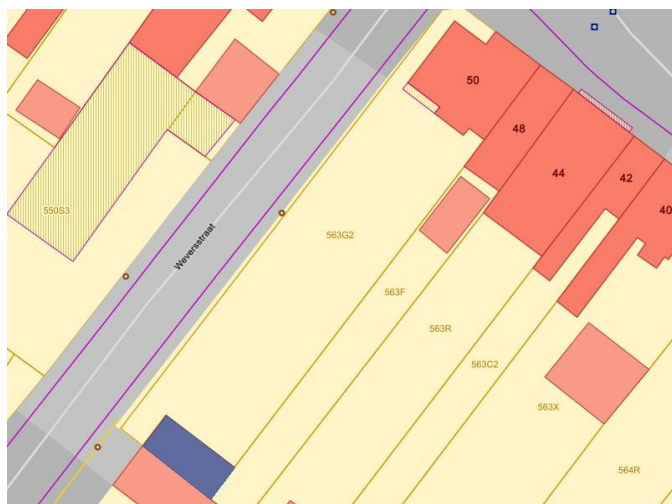
Zone 2: Bijgebouw

- 1 Asbestmateriaal**
- 0 Beperkingen
- 0 Uitsluitingen
- 0 Roerende goederen
- 0 Puin, steenslag, (water)bodem
- 1 Advies**
- 0 Geen asbest
