Asbestinventarisatetest

Kasseide 74, 9400 Ninove

Attestnummer : 20250317-000379.000

Uitgegeven op : 17.03.2025

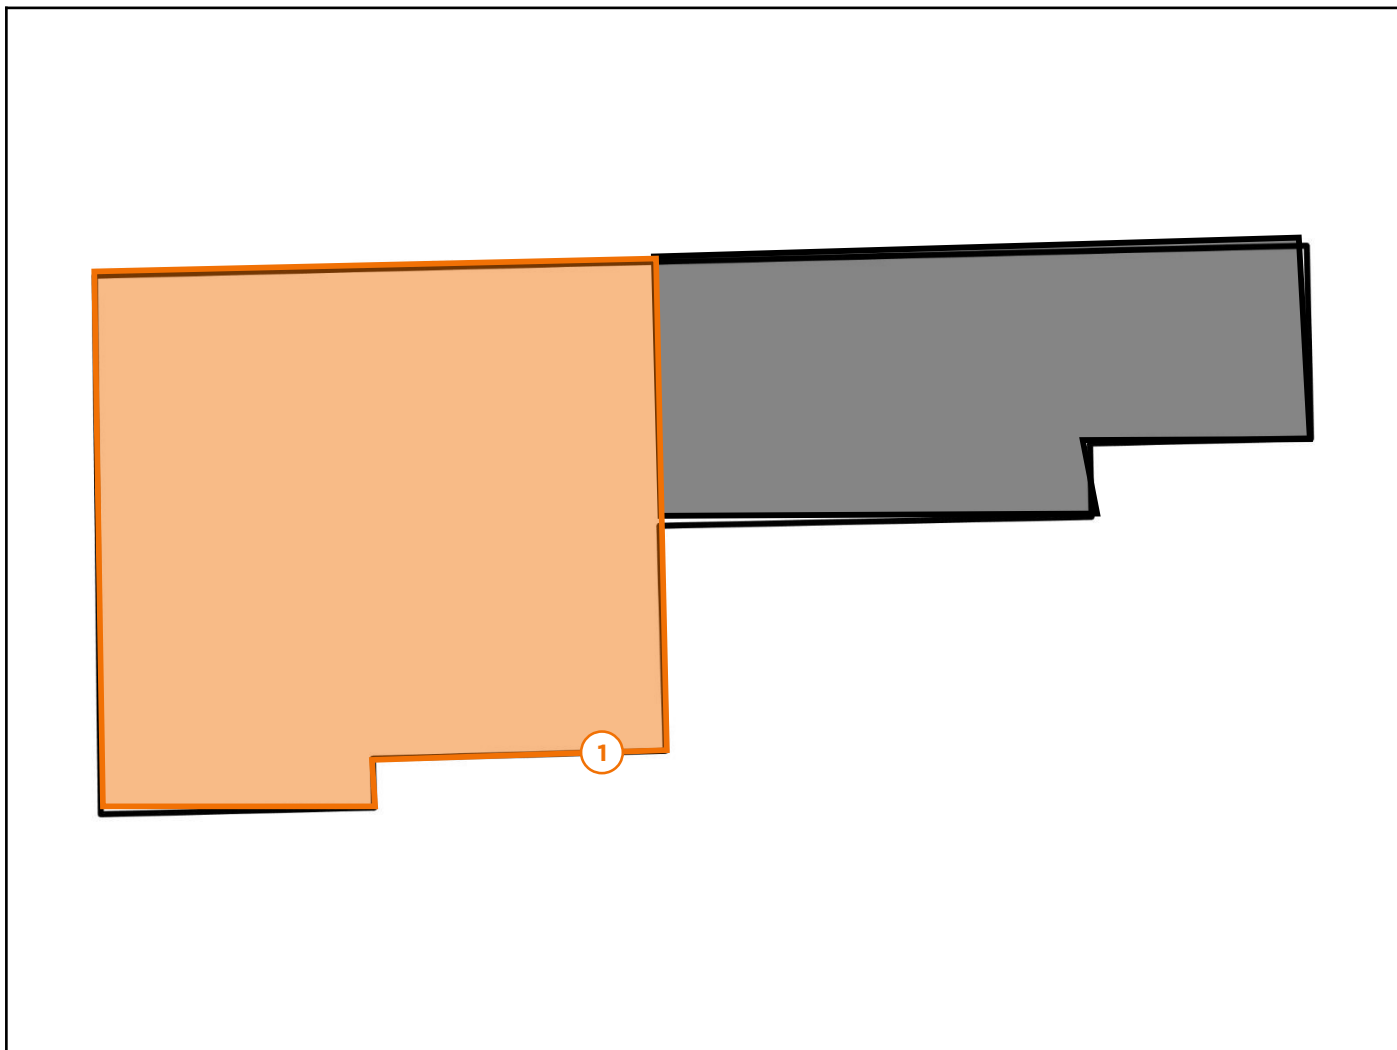
Plan 1.3: Zolder + dak

| Beschrijving | Type | Actie |
|---|---|---|
| 1. Leien dakbedeking | Asbestmateriaal | Verwijderen |
