# Asbestinventarisatetest

Rijksweg 908, 3650 Dilsen-Stokkem

Attestnummer : 20241029-000087.000

Uitgegeven op : 29.10.2024

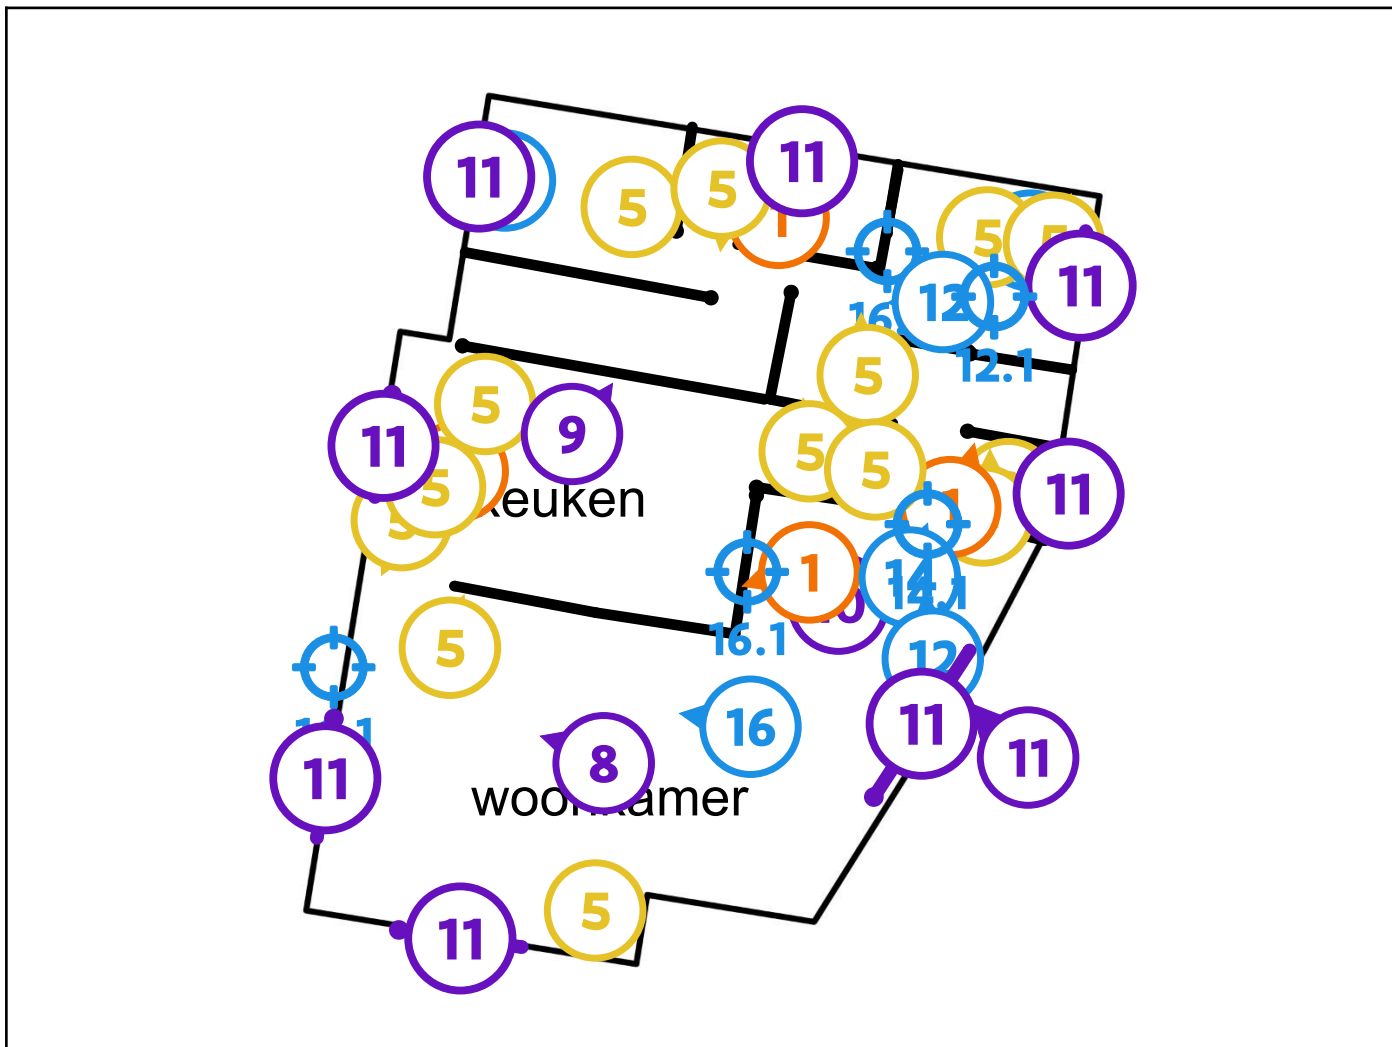
## Plan 1.1: nv0

Beschrijving	Type	Actie
1. dichtingen oude radiatoren	Asbestmateriaal	Verwijderen
3. bakeliet zekeringskast	Asbestmateriaal	Zorgvuldig beheren
4. bakeliet meterkast en teller	Asbestmateriaal	Zorgvuldig beheren
5. bakeliet schakelaars	Asbestmateriaal	Zorgvuldig beheren
8. plafonds in gipskartonplaten en hout	Advies	-
9. haardsteenelementen en witte trapbekleding nv 1 in natuursteen	Advies	-

10. vloerbekledingen en onderliggende lijm	Advies	-
11. siliconen ramen	Advies	-
12. gele lijm onder vloerzeilen	Geen asbest	-
12.1 Code: r002519731	Puntmonster	-
14. raamtabletten en deurdorpels	Geen asbest	-
14.1 Code: r002519727	Puntmonster	-
16. pleister wanden	Geen asbest	-
16.1 Code: r002519347	Mengmonster	-

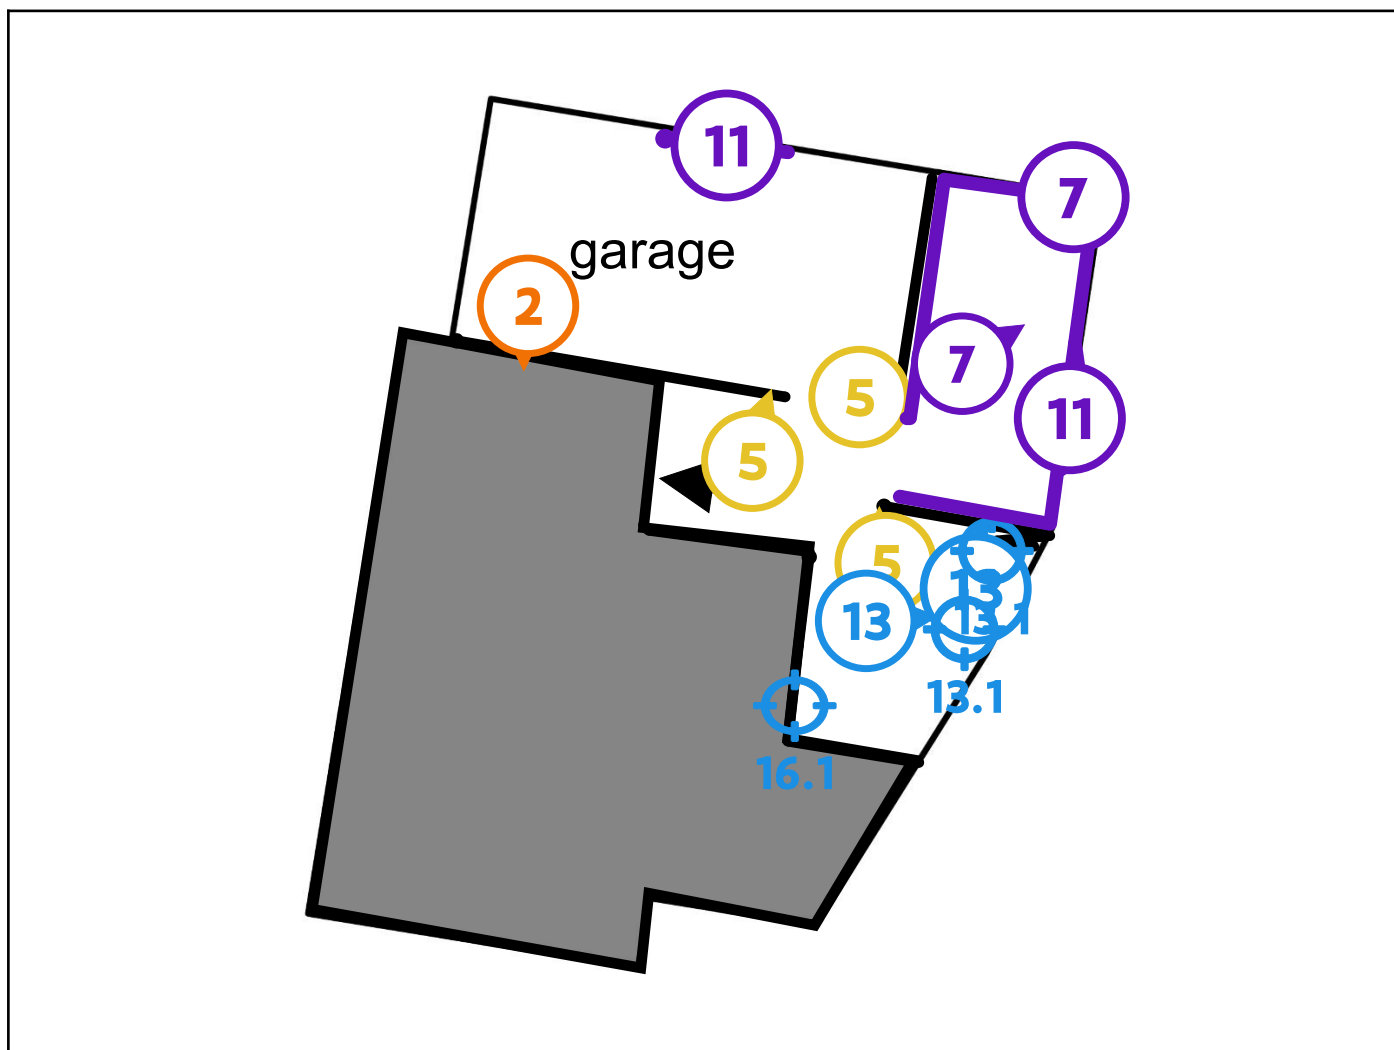
## Plan 1.2: kelder

Beschrijving	Type	Actie
2. pakking verwarmingsketel garage	Asbestmateriaal	Verwijderen
5. bakeliet schakelaars	Asbestmateriaal	Zorgvuldig beheren
7. eventuele tegellijn achter wandtegels badkamer	Advies	-
11. siliconen ramen	Advies	-
13. gipskalkleiding kelder	Geen asbest	-
13.1 Code: r002519531 recht	Mengmonster	-

16. pleister wanden	Geen asbest	-
16.1 Code: r002519347	Mengmonster	-

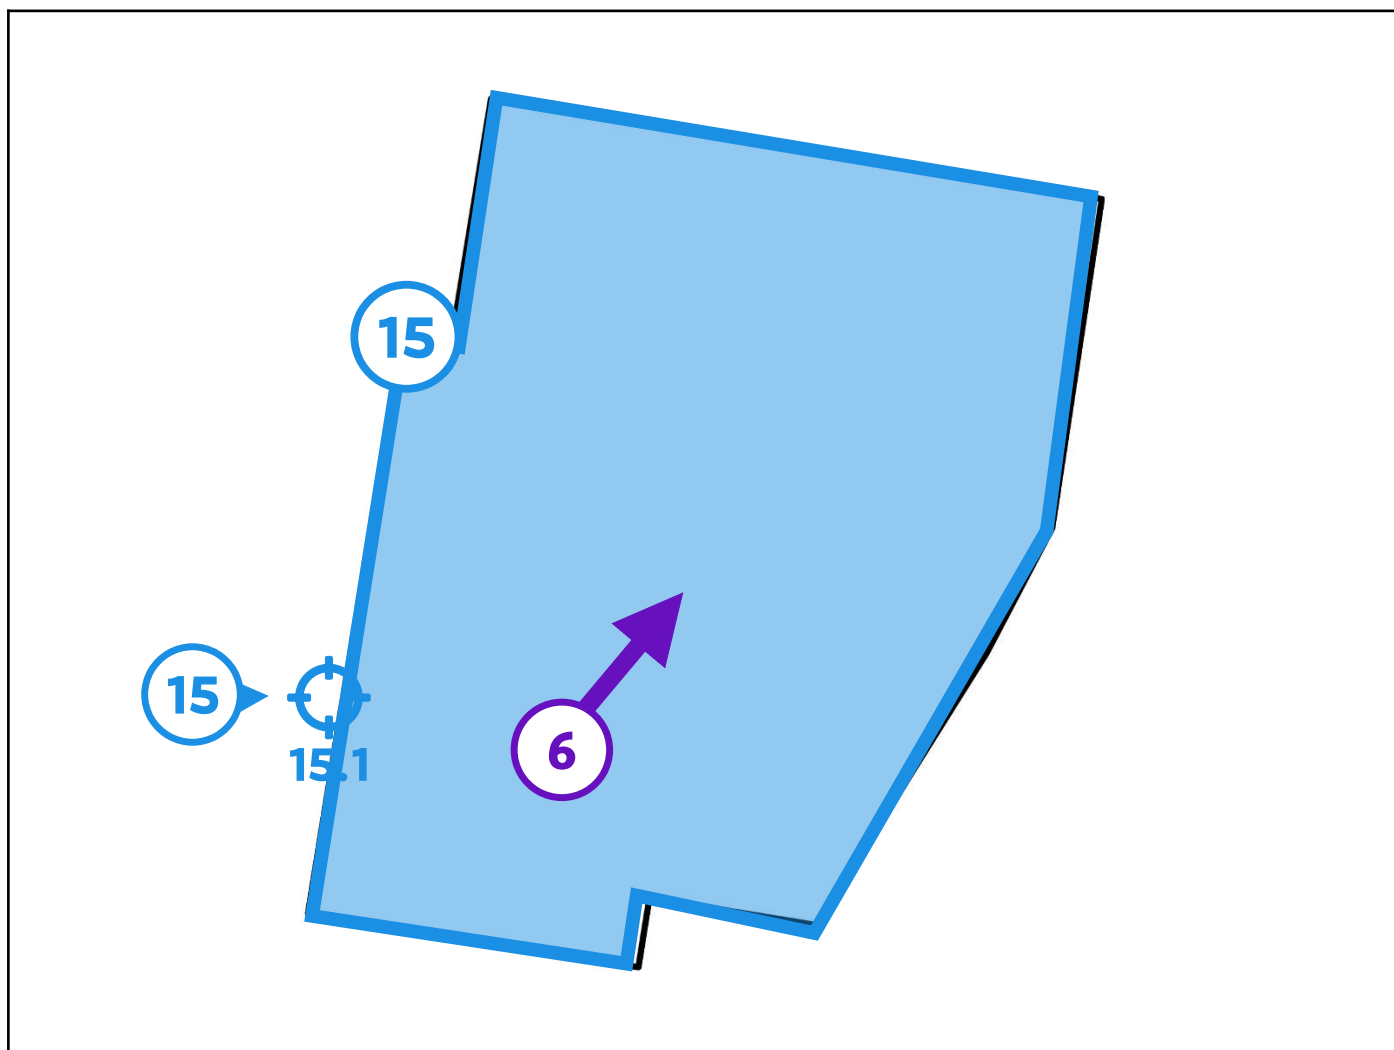
## Plan 1.3: dakenplan

Beschrijving	Type	Actie
6. onderliggende roofinglagen dakbedekking	Advies	-
15. roofing dak woning	Geen asbest	-
15.1 Code: r002519530	Puntmonster	-
